Schoolgebouw aan de  
Leidsedreef 2 en 3 te  
Leiderdorp

## Asbestinventarisatie

Rapportnummer : ggr.ddd.22206.02.r02

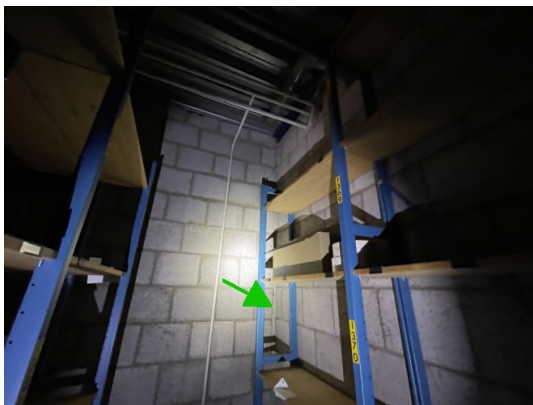
| Codering | M02 en M02-1 | Materiaal | Kit |

| Codering | M02 en M02-1 | Materiaal | Kit |
|---|---|---|---|
| Locatie | Afdichting tussen wanden diverse locaties | Analysecertificaat | A00148590.1 |
| Hoeveelheid | - | Soort(en) | Niet aantoonbaar |
| Opmerkingen | Vanwege de heterogeniteit van het materiaal is de kit op meerdere locaties bemonsterd. Op de tekening in bijlage 1 zijn enkel de monsternamelocaties aangegeven. | | |

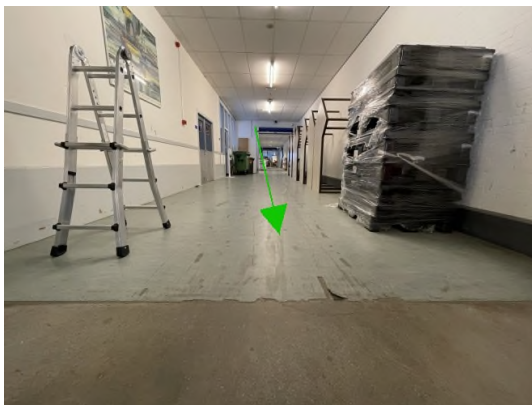
| Codering | M03 | Materiaal | Lijmlaag |

| Codering | M03 | Materiaal | Lijmlaag |
|---|---|---|---|
| Locatie | Onder zeil en linoleum vloerafwerking diverse locaties | Analysecertificaat | A00148590.1 |
| Hoeveelheid | - | Soort(en) | Niet aantoonbaar |
| Opmerkingen | Vanwege de heterogeniteit van het materiaal is de lijmlaag op meerdere locaties bemonsterd, zie hiervoor ook M09. Op de tekening in bijlage 1 zijn enkel de monsternamelocaties aangegeven. | | |

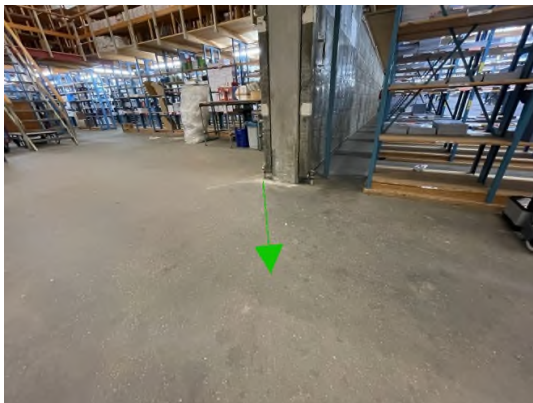
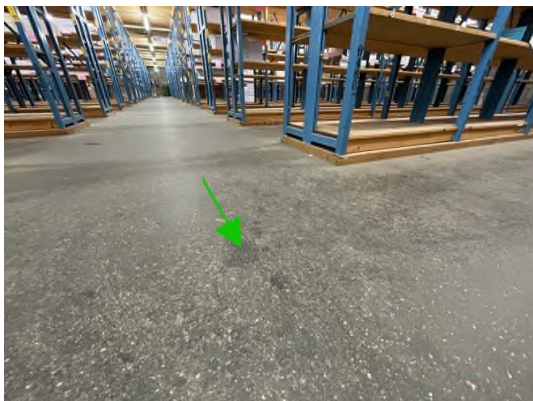
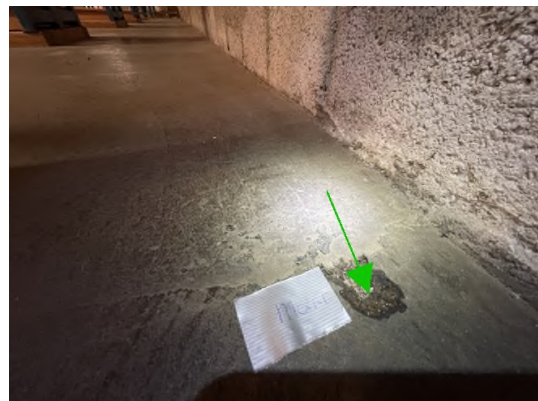
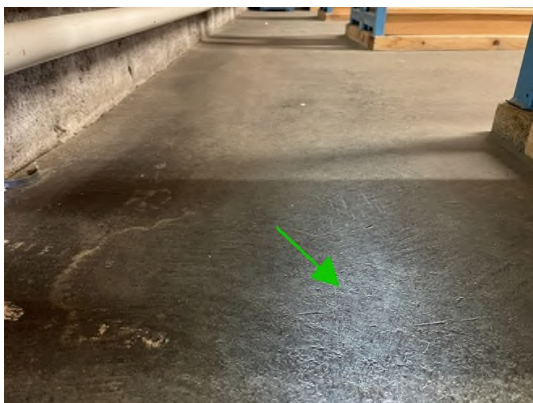
| Codering | M04, M04-1 en M04-2 | Materiaal | Bitumen |

| Codering | M04, M04-1 en M04-2 | Materiaal | Bitumen |
|---|---|---|---|
| Locatie | Op vloer archief magazijnen | Analysecertificaat | A00148590.1 |
| Hoeveelheid | - | Soort(en) | Niet aantoonbaar |
| Opmerkingen | Vanwege de heterogeniteit van het materiaal is de bitumen op meerdere locaties bemonsterd. Op de tekening in bijlage 1 zijn enkel de monsternamelocaties aangegeven. | | |

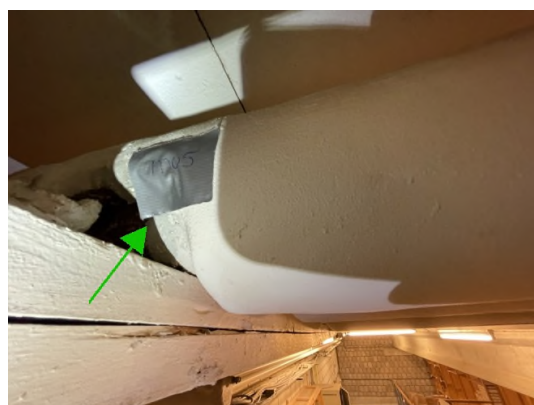
| Codering | M05 | Materiaal | Leidingisolatie |

| Codering | M05 | Materiaal | Leidingisolatie |
|---|---|---|---|
| Locatie | Rondom leidingtracé divers locaties | Analysecertificaat | A00148590.1 |
| Hoeveelheid | - | Soort(en) | Niet aantoonbaar |

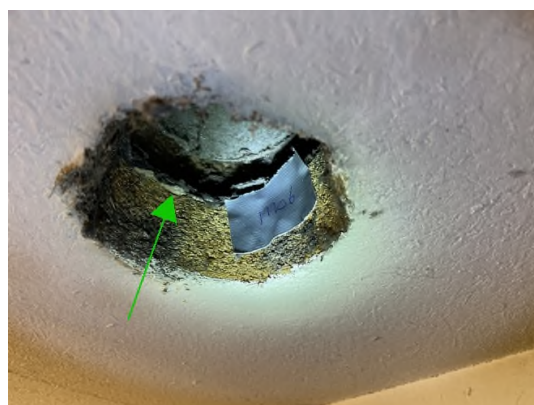
| Codering | M06 | Materiaal | Vilt |

| Codering | M06 | Materiaal | Vilt |
|---|---|---|---|
| Locatie | Tussen dakplaten diverse locaties | Analysecertificaat | A00148590.1 |
| Hoeveelheid | - | Soort(en) | Niet aantoonbaar |

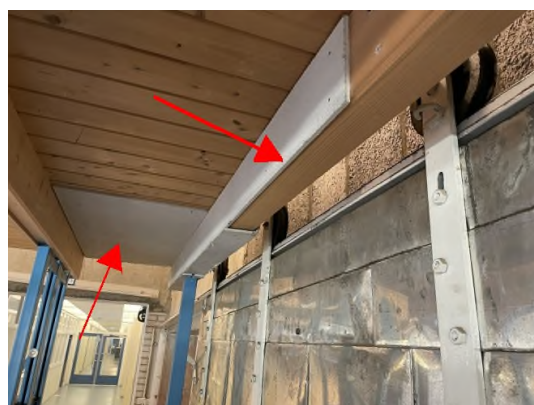
| Codering | M08 | Materiaal | Plaatmateriaal |

| Codering | M08 | Materiaal | Plaatmateriaal |
|---|---|---|---|
| Locatie | Tegen onderzijde stelling en doorgang archief magazijnen | Analysecertificaat | A00148590.1 |
| Hoeveelheid | Totaal circa 9 m <sup>2</sup> | Soort(en) | Amosiet |
| Bevestiging | Gespijkerd | Gehalte(n) asbest | 15-30% |
| Mate beschadiging | Ernstig | Vezelhechting | Niet-hechtgebonden |
| Mate verwerking | Licht | Risicoklasse SMART | 2A binnensanering |
| Opmerkingen | Omdat een verontreiniging met asbestvezels werd vermoed zijn stofmonsters genomen (zie tabel 4.3). | | |

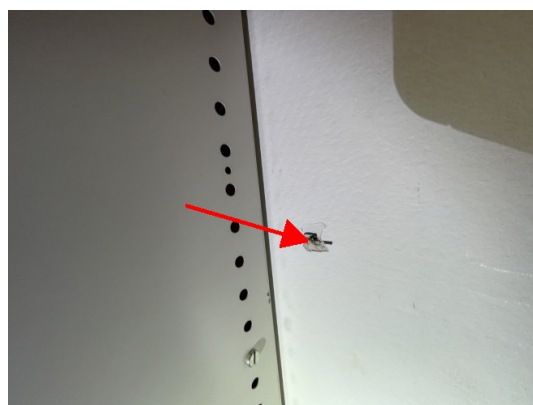
| Codering | M08-1 | Materiaal | Plaatmateriaal |

| Codering | M08-1 | Materiaal | Plaatmateriaal |
|---|---|---|---|
| Locatie | Als scheidingwand kluis 4e verdieping | Analysecertificaat | A00148590.1 |
| Hoeveelheid | Circa 12 m <sup>2</sup> | Soort(en) | Amosiet |
| Bevestiging | Geniet | Gehalte(n) asbest | 15-30% |
| Mate beschadiging | Niet | Vezelhechting | Niet-hechtgebonden |
| Mate verwerking | Niet | Risicoklasse SMART | 2A binnensanering |

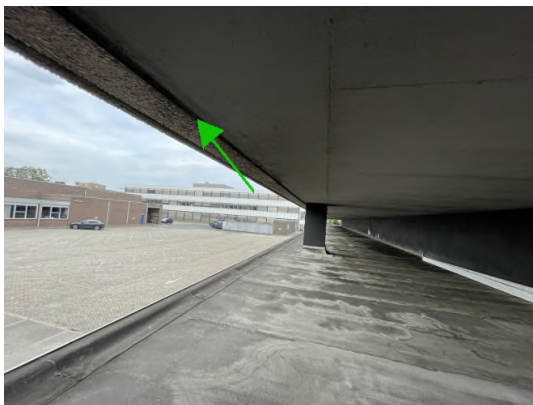
| Codering | M10 en M10-1 | Materiaal | Kit |

| Codering | M10 en M10-1 | Materiaal | Kit |
|---|---|---|---|
| Locatie | Als afdichting langs onderzijde schoolgebouw | Analysecertificaat | A00150844.1 |
| Hoeveelheid | - | Soort(en) | Niet aantoonbaar |
| Opmerkingen | Vanwege de heterogeniteit van het materiaal is de kit op meerdere locaties bemonsterd. Op de tekening in bijlage 1 zijn enkel de monsternamelocaties aangegeven. | | |

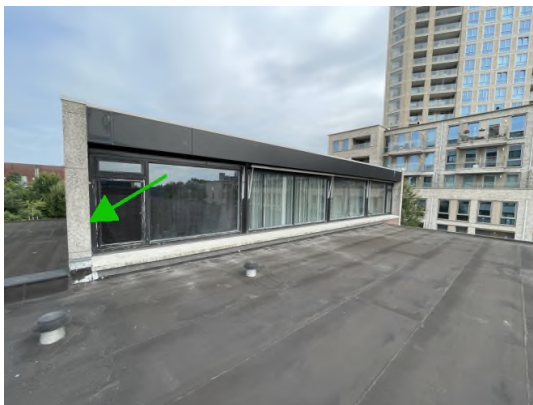
| Codering | M11 en M11-1 | Materiaal | Kit |

| Codering | M11 en M11-1 | Materiaal | Kit |
|---|---|---|---|
| Locatie | Tussen en rondom kozijnen verdieping woning | Analysecertificaat | A00150844.1 |
| Hoeveelheid | - | Soort(en) | Niet aantoonbaar |
| Opmerkingen | Vanwege de heterogeniteit van het materiaal is de kit op meerdere locaties bemonsterd. Op de tekening in bijlage 1 zijn enkel de monsternamelocaties aangegeven. | | |

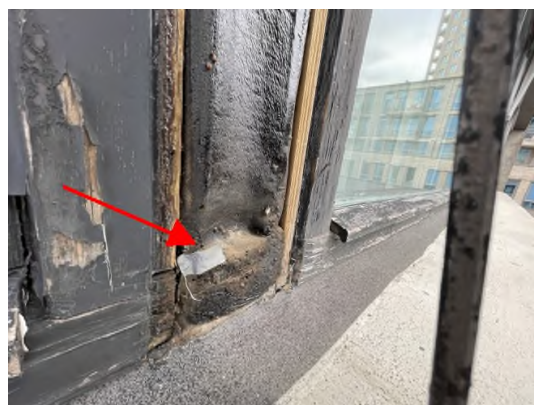
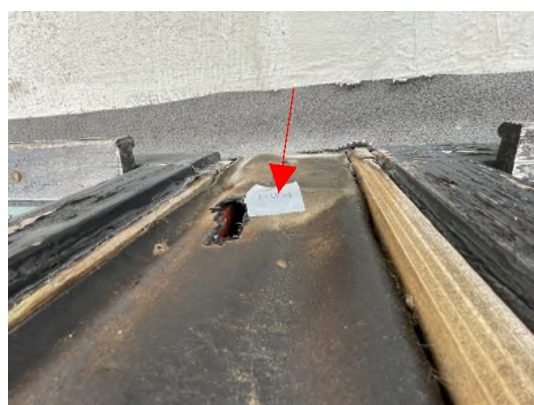
| Codering | M12 en M12-1 | Materiaal | Lodorite |

| Codering | M12 en M12-1 | Materiaal | Lodorite |
|---|---|---|---|
| Locatie | Achter Trespas tussen raamkozijnen<br>verdieping woning | Analysecertificaat | A00150844.1 |
| Hoeveelheid | Totaal circa 2 m <sup>2</sup> | Soort(en) | Chrysotiel |
| Bevestiging | Gespijkerd | Gehalte(n) asbest | 2-5% |
| Mate beschadiging | Licht | Vezelhechting | Hechtgebonden |
| Mate verwerking | Licht | Risicoklasse SMART | 2 buitensanering |
| Opmerkingen | Vanwege de heterogeniteit van het materiaal is het Lodorite op meerdere locaties bemonsterd. | | |

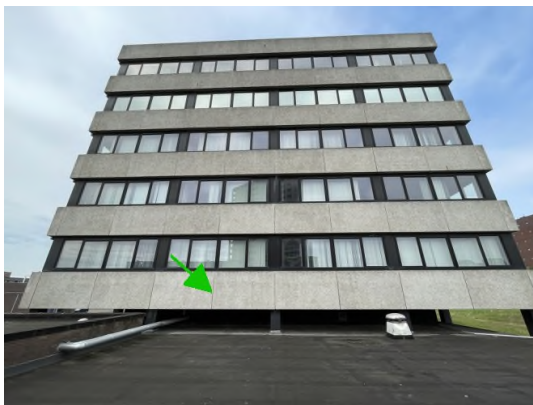
| Codering | M13 en M13-1 | Materiaal | Kit |

| Codering | M13 en M13-1 | Materiaal | Kit |
|---|---|---|---|
| Locatie | Tussen betonnen gevoelselementen<br>schoolgebouw en verdieping woning | Analysecertificaat | A00150844.1 |
| Hoeveelheid | - | Soort(en) | Niet aantoonbaar |
| Opmerkingen | Vanwege de heterogeniteit van het materiaal is de kit op meerdere locaties bemonsterd. Op de tekening in bijlage 1 zijn enkel de monsternamelocaties aangegeven. | | |

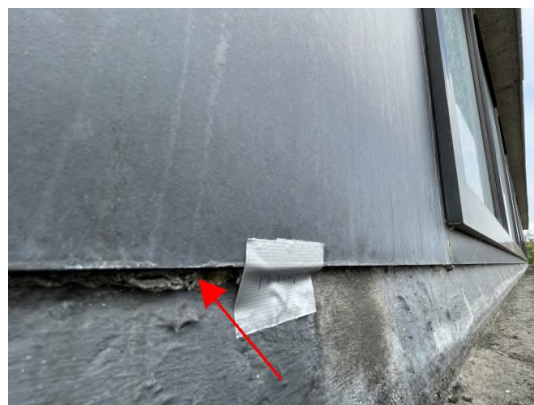
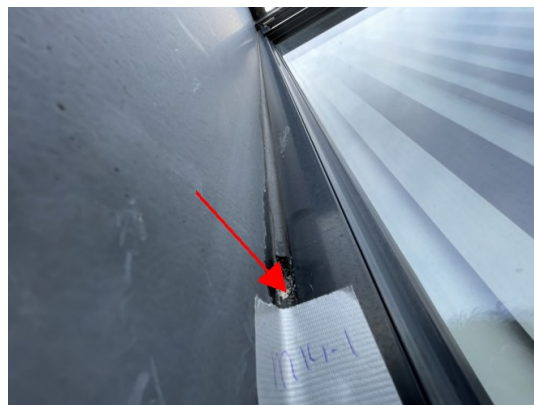
| Codering | M14 en M14-1 | Materiaal | Kit |
|---|---|---|---|
| Locatie | Rondom kozijnen schoolgebouw | Analysecertificaat | A00150844.1 |
| Mate verwerking | Niet | Risicoklasse SMART | 2 buitensanering |
| Opmerkingen | Vanwege de heterogeniteit van het materiaal is de kit op meerdere locaties bemonsterd. De asbesthoudende kit is grotendeels aanwezig achter nieuw aangebrachte zwarte (flexibele) kit en Trespa beplating. De asbesthoudende kit zijn vermoedelijk restanten die achter zijn gebleven tijdens het vernieuwen van de kozijnen. | | |

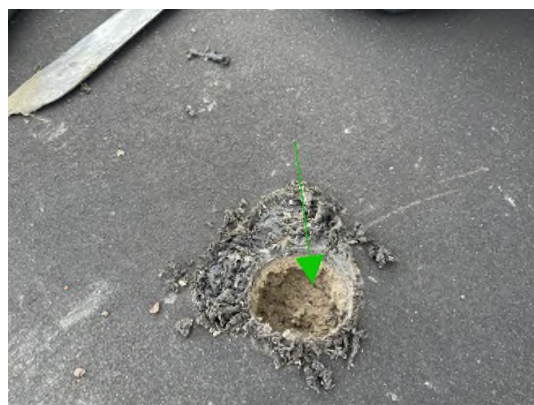
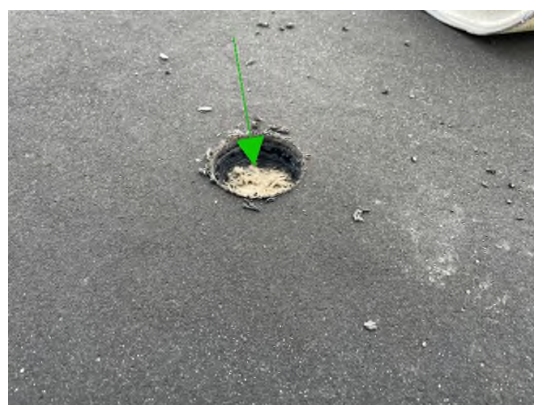
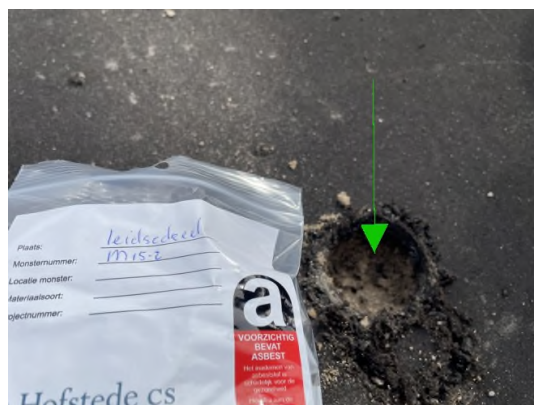
| Codering | M15, M15-1 en M15-2 | Materiaal | Bitumineuze dakbedekking |

| Locatie | Op dak pallet magazijnen | Analysecertificaat | A00152443.1 |
| Opmerkingen | Vanwege de heterogeniteit van het materiaal is de bitumineuze dakbedekking op meerdere locaties bemonsterd. Op de tekening in bijlage 1 zijn enkel de monsternamelocaties aangegeven. | | |

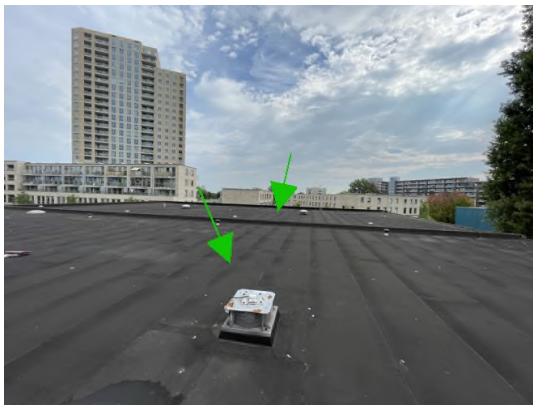
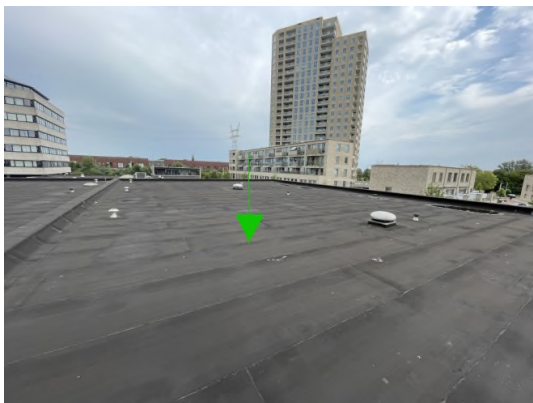
| Codering | M16 en M16-1 | Materiaal | Bitumineuze dakbedekking |

| Codering | M16 en M16-1 | Materiaal | Bitumineuze dakbedekking |
|---|---|---|---|
| Locatie | Op dak archief magazijnen | Analysecertificaat | A00152443.1 |
| Opmerkingen | Vanwege de heterogeniteit van het materiaal is de bitumineuze dakbedekking op meerdere locaties bemonsterd. Op de tekening in bijlage 1 zijn enkel de monsternamelocaties aangegeven. | | |

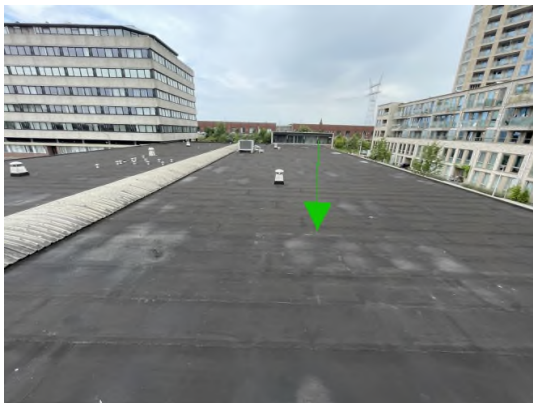
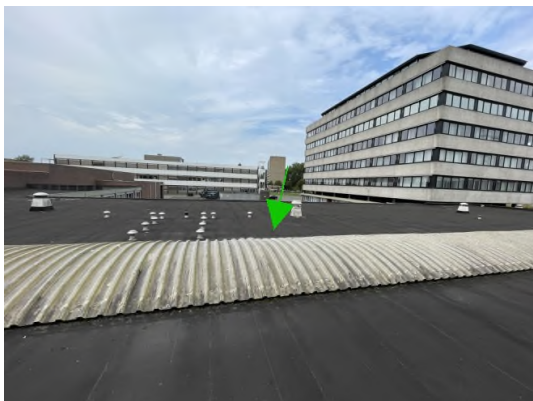
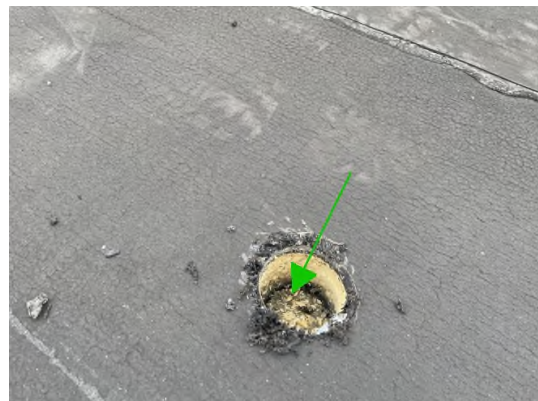
| Codering | M17 en M17-1 | Materiaal | Bitumineuze dakbedekking |

| Codering | M17 en M17-1 | Materiaal | Bitumineuze dakbedekking |
|---|---|---|---|
| Locatie | Op dak laagbouw | Analysecertificaat | A00152443.1 |
| Opmerkingen | Vanwege de heterogeniteit van het materiaal is de bitumineuze dakbedekking op meerdere locaties bemonsterd. Op de tekening in bijlage 1 zijn enkel de monsternamelocaties aangegeven. | | |
