# Bomen Effect Analyse

## Herinrichting Ruishornlaan 21 te Lisse

Projectnummer: PRPFA23-00351

Datum: 7 november 2023

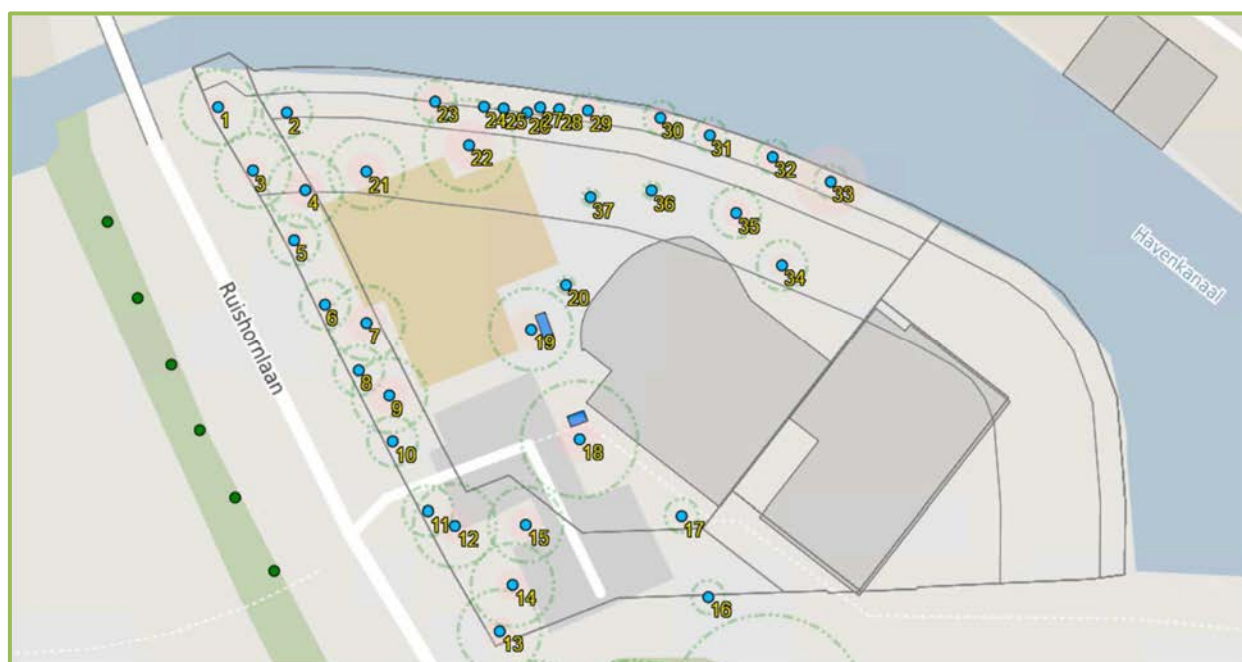
Figuur 6: Overzichtkaart met de projectinvloeden. Deze zijn momenteel gelijk gesteld omdat er nog geen ontwerp bestaat. Hierdoor worden er randvoorwaarden gesteld ten behoeve voor het behoud van de bomen. De blauwe rechthoeken bij boom 18 en 19 geven de locaties van het groeiplaatsonderzoek aan.

Om de wortels te beschermen is het van belang om een ruime afstand van de bomen in acht te nemen waarbij minimaal 10x stamdiameter wordt gehanteerd. Het afschermen van de aan te leggen infrastructuur door middel van wortelschermen of mantelbuizen voor een samengesteld stelsel draagt bij aan het voorkomen van toekomstig terugkerende schades.
