# Bomen Effect Analyse

## Herinrichting Ruishornlaan 25 te Lisse

Projectnummer: PRPFA23-00351

Datum: 31 oktober 2023

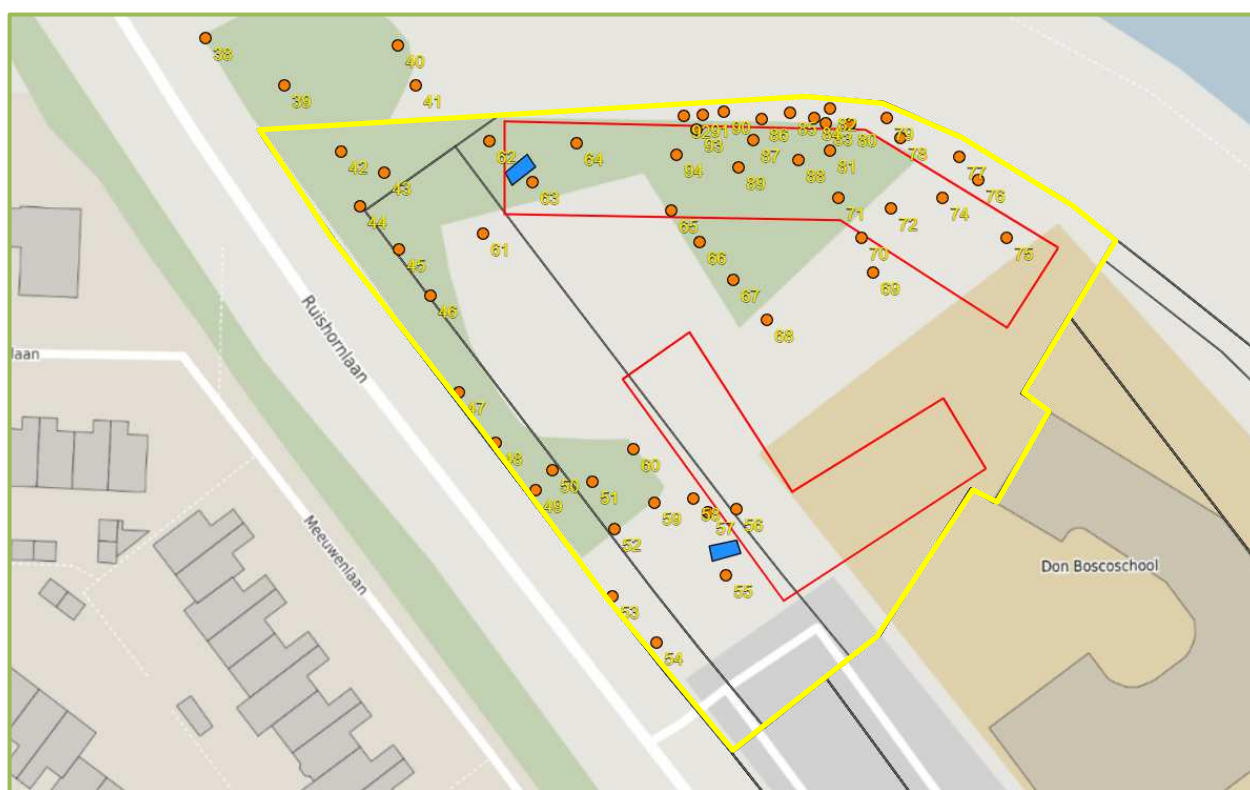
Figuur 1: Overzichtkaart projectlocatie. Het gele kader geeft bij benadering het onderzoeksgebied aan. De oranje stippen geven de positie van de betreffende bomen (inclusief fictief boomnummer) weer. In deze figuur zijn de twee woonblokken globaal ingetekend. Extra zijn vier bomen (nr. 38 t/m 41) op het dijklichaam opgenomen.

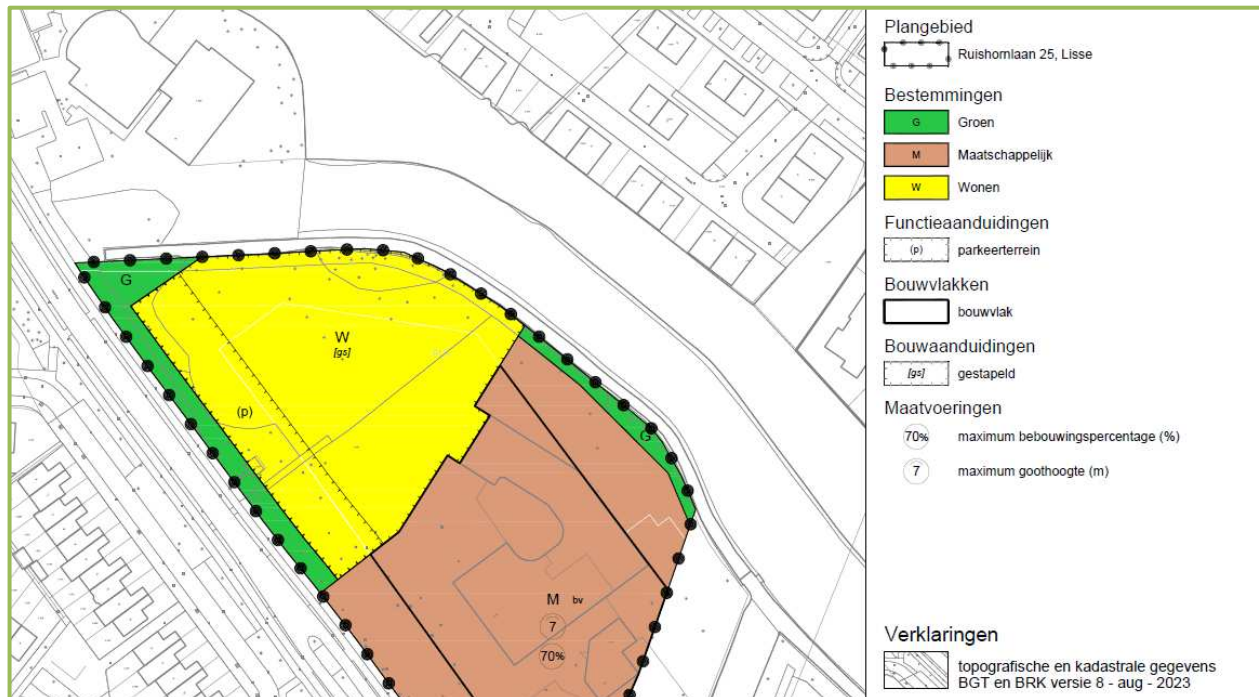
Figuur 3: uitsnede aangeleverde kaart 'Wissing-115260-B-01-BP Ruishornlaan 25, Lisse - 20231003-Verbeelding'.pdf (bron: gemeente Lisse).
