# Rapportage Asbestinventarisatie

## 5 caravans, 3 douche-units/opslagruimte en 100m<sup>1</sup> beschoeiing incl. terrein

Bosweg 1A te Woerdense Verlaat

Kuijf milieudiensten  
20200586  
1.0  
27 juli 2020  
27 juli 2023

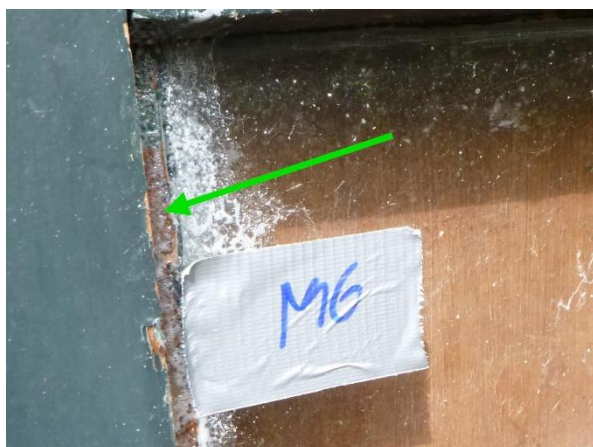
| <b>Opmerkingen</b> | De bron betreft beglazingskit van een deur in de keuken op landtong 2. I.v.m. de inhomogeniteit van het materiaal zijn er twee monsters genomen. |

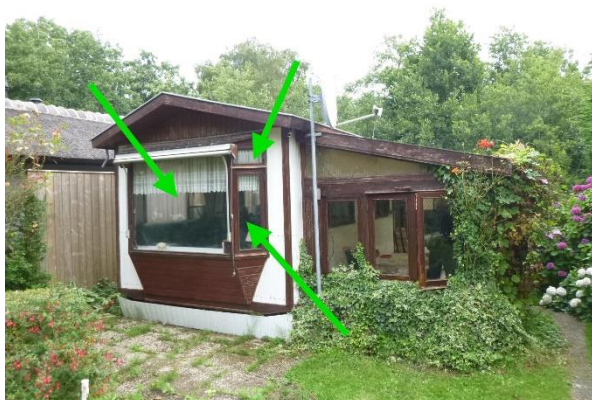
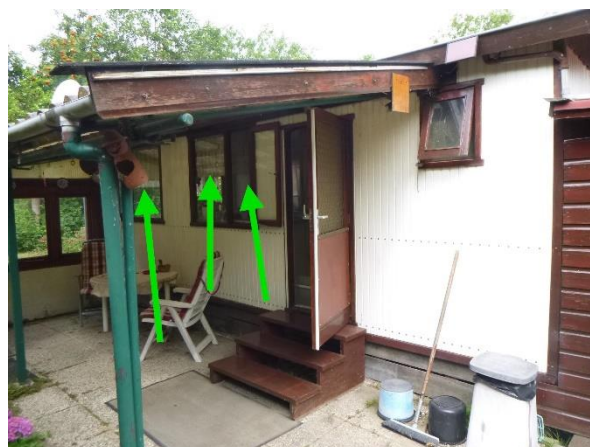
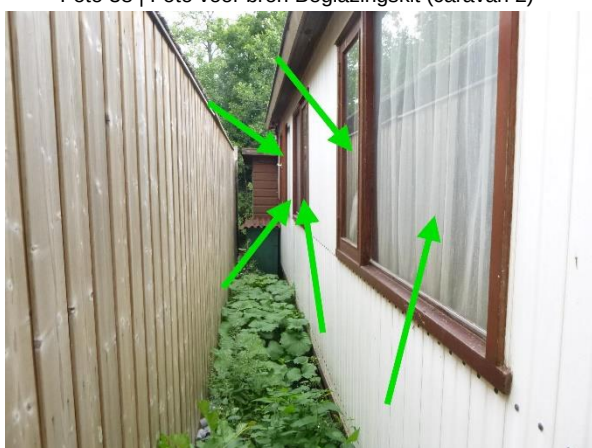
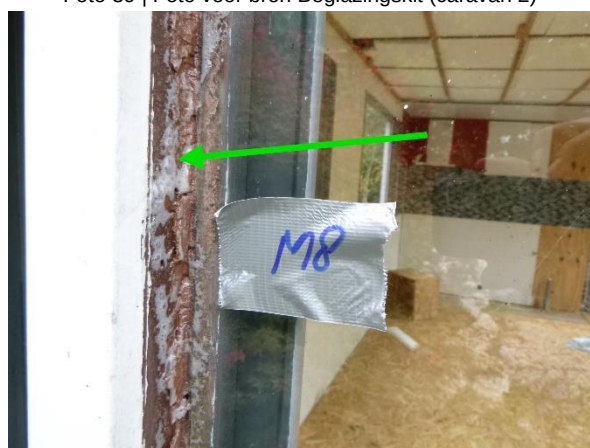
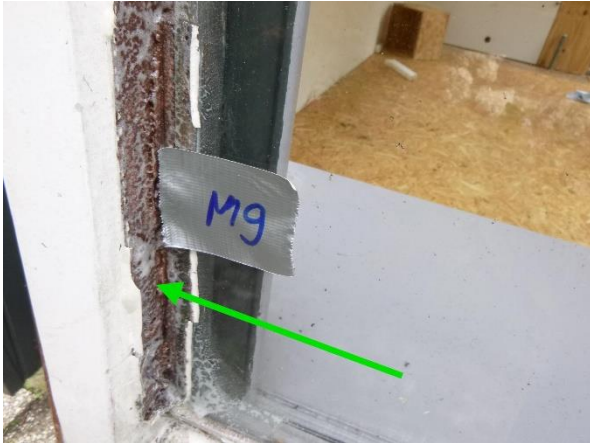
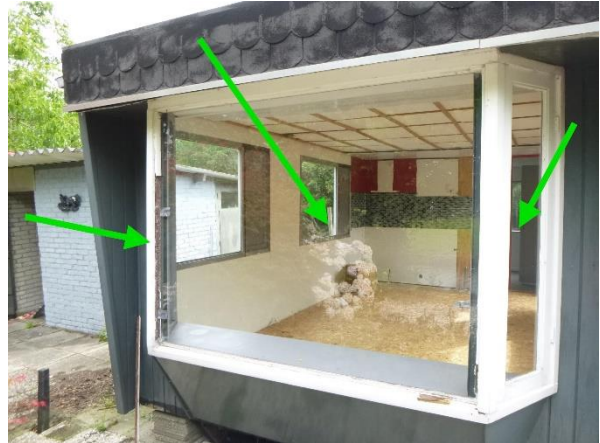
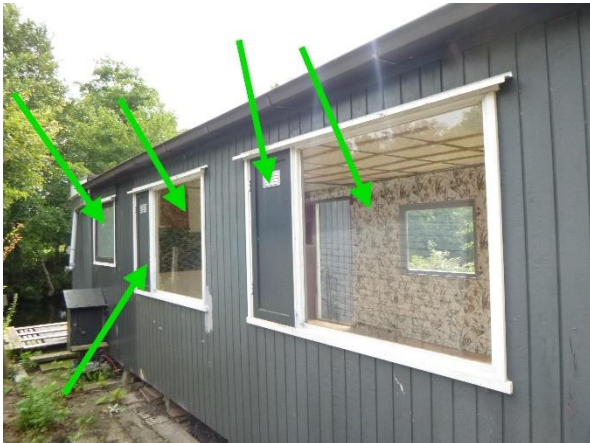
| <b>Opmerkingen</b> | De bron betreft beglazingskit van caravan 2 en caravan 4 (M8 en M9) op landtong 1. I.v.m. de inhomogeniteit van het materiaal zijn er twee monsters genomen. |
