**Asbestinventarisatie  
Schoolgebouw  
Lindelaan 2,  
2421 VR Nieuwkoop**

**R001-1278378OKU-V01-lhl-NL**

**24 november 2020**

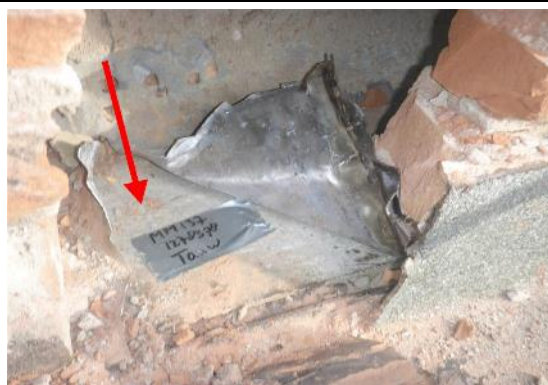
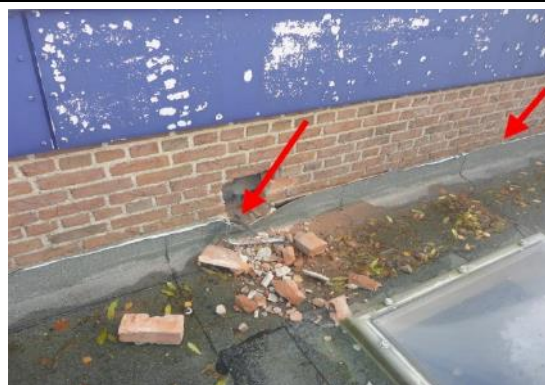
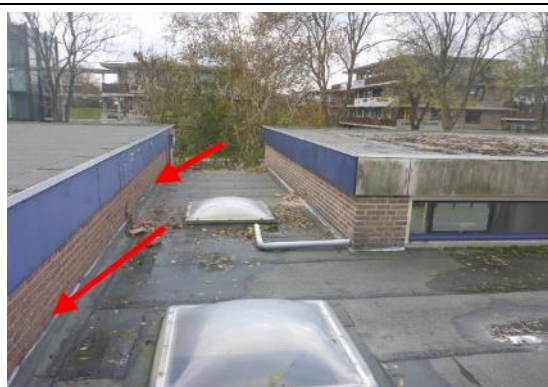
| Broncode | B16 |
|---|---|
| Verwijderingsvoorwaarde | Buitensanering, zie betreffende SMA-rt |
| Risicobeoordeling voor gebruikers van het gebouw / object en advies | In de aangetroffen vorm en staat geen directe blootstellings- en of verspreidingsrisico verwacht mits de toepassing niet wordt bewerkt. Saneren bij einde gebruik of sloop. Zie advies in de samenvatting. |

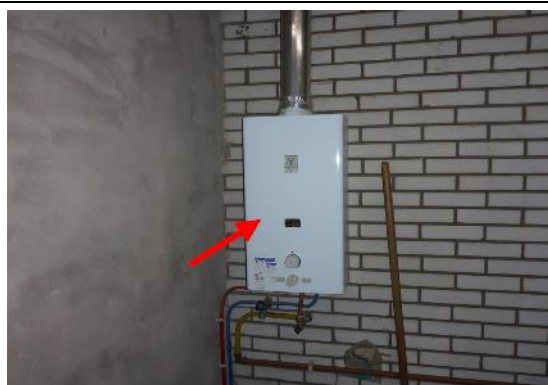
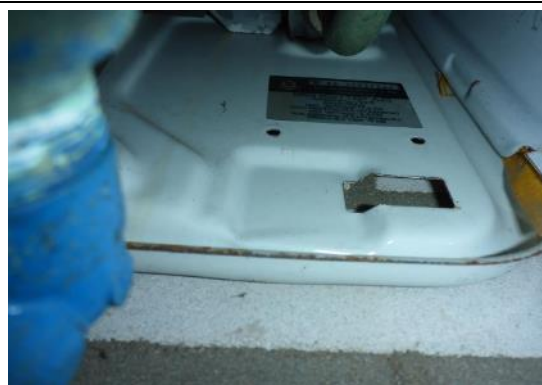
| Broncode | B02 |
|---|---|
| Verwijderingsvoorwaarde | Direct verpakken, zie betreffende SMA-rt |
| Risicobeoordeling voor gebruikers van het gebouw / object en advies | In de aangetroffen vorm en staat geen directe blootstellings- en of verspreidingsrisico verwacht mits de toepassing niet wordt bewerkt. Saneren bij einde gebruik of sloop. Zie advies in de samenvatting. |

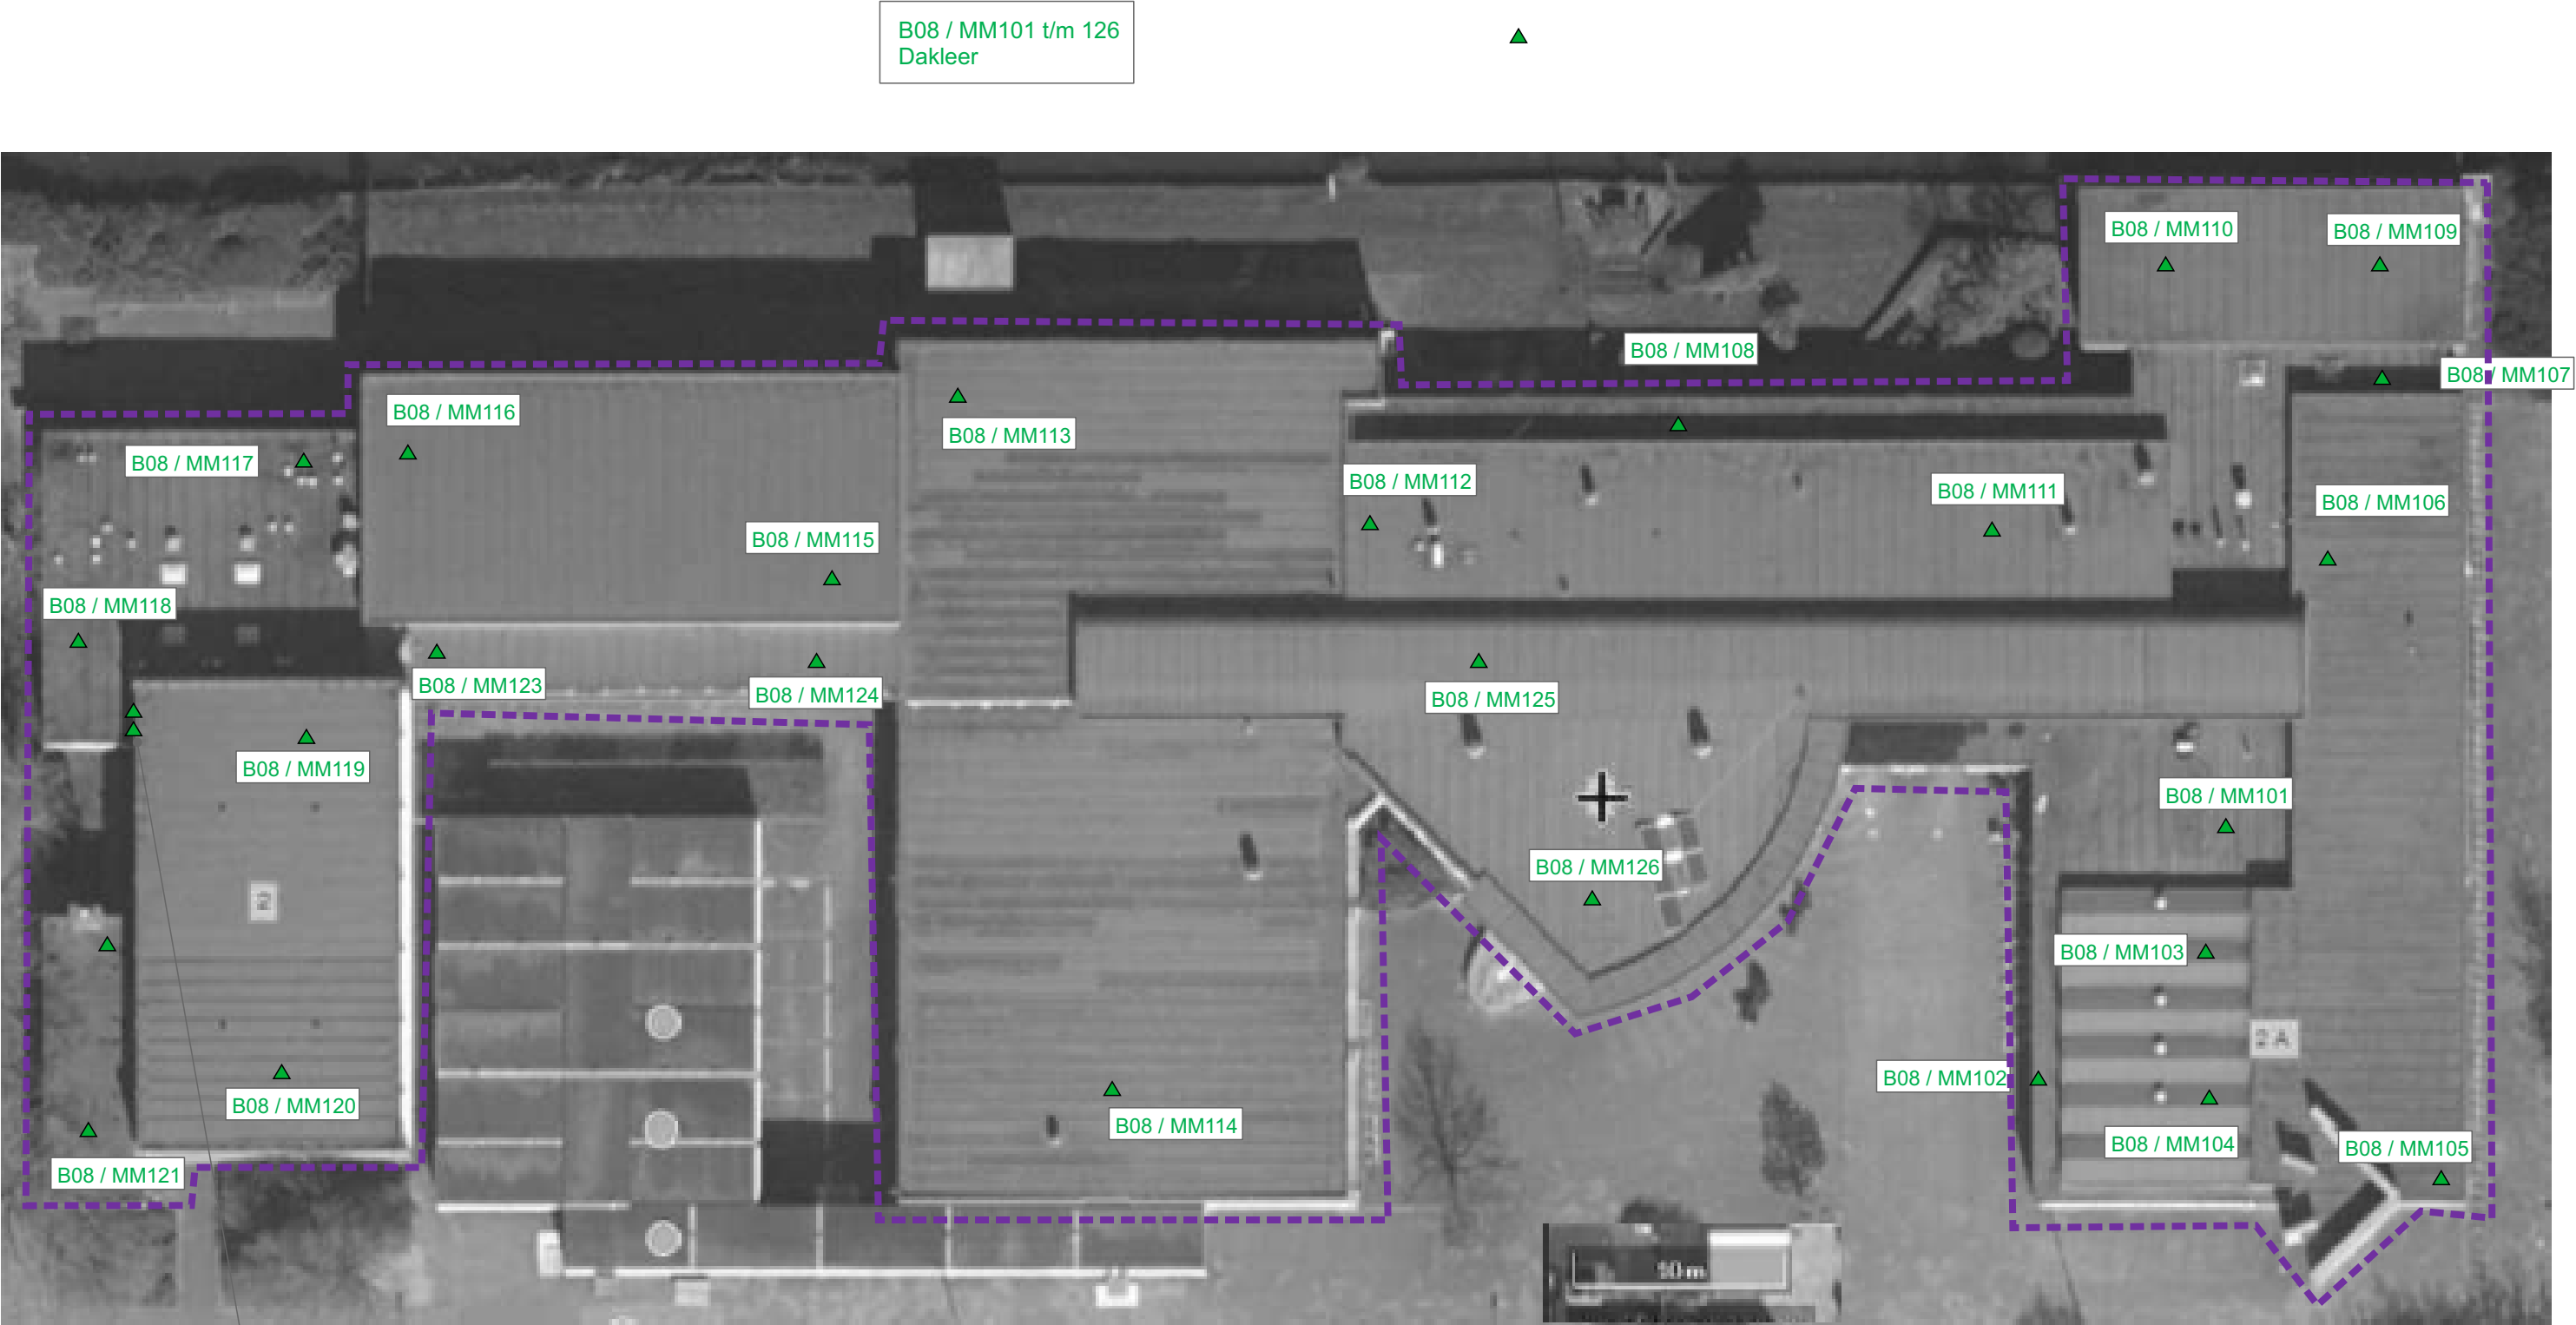
B08 / MM101 t/m 126  
Dakleer

B09 / MM127/128  
Kit tussen kozijn en  
metalen staander
