Onderwerp: ZOHO - Glazen gebouw

Datum 09-09-2022

Bijlage bij memo “ZOHO – Glazen gebouw”:  
**Bouwkundige opname**

## **ZOHO gebouw / Bouwkundige opname – Kavel 2.1 – Definitief, versie 3 –**

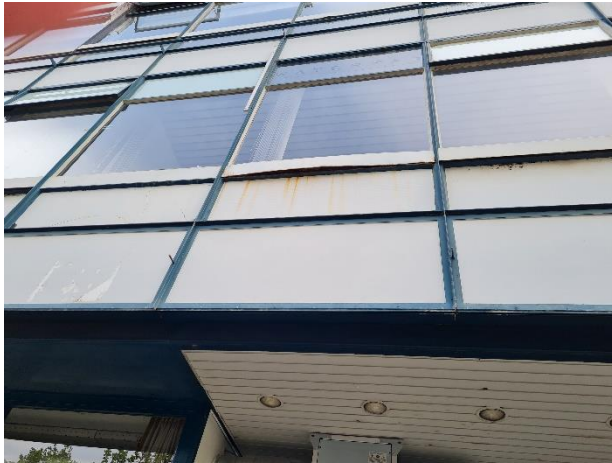
Met regelmaat zijn de kozijnen van het bouwdeel Vijverhofstraat dusdanig gecorrodeerd dat herstel niet mogelijk is.

Gezien de hoeveelheid gebreken aan de kozijnen, de herstelwerkzaamheden die in het verleden zijn uitgevoerd en de energietechische staat van het kozijn, is het advies om de kozijnen te vervangen. Daarnaast wordt het herstel van de kozijnen niet geadviseerd gezien de herontwikkelingsplannen en de gestelde eisen uit het bouwbesluit.

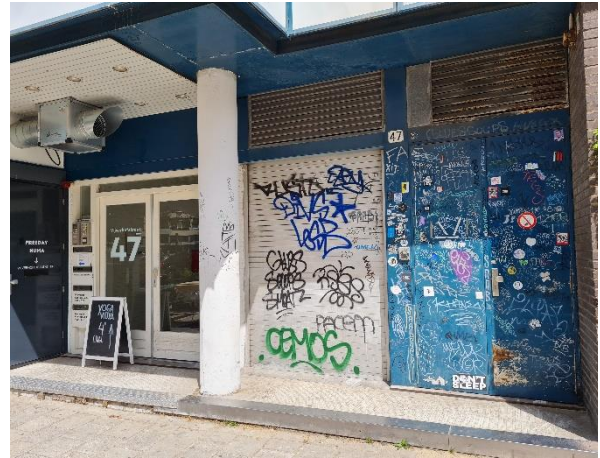
Aangetast beton bij kolom entree deur Vijverhofstraat.

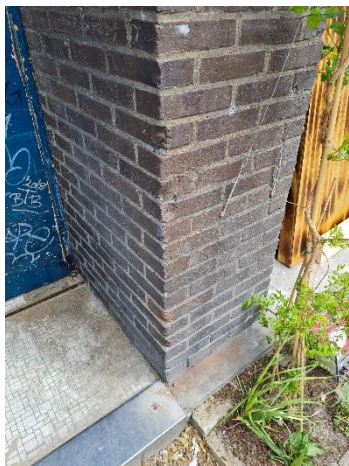
Metselwerk Vijverhofstraat gevel plaatselijk beschadigd. Betreft alleen esthetisch

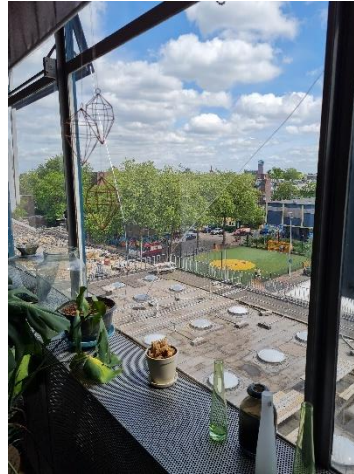
Met regelmaat breuk in enkele beglazing.  
Diverse oorzaken mogelijk zowel thermisch als  
mechanisch.

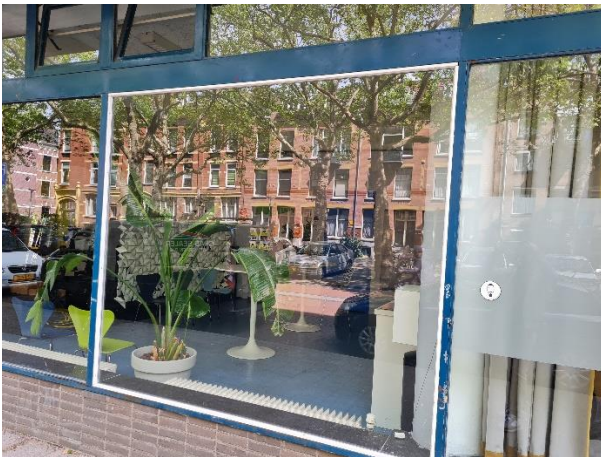
Diverse alternatieve herstelwijzen toegepast voor  
glaslatten, waardoor het kozijn niet meer  
origineel is. Toepast materiaal is aluminium en  
houten glaslatten op de stalen pui en gebruik van  
stopverf.

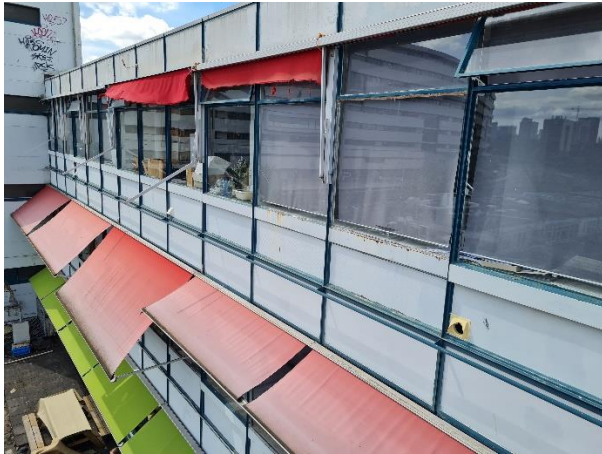
Zonwering verkleurd en aanzienlijk beschadigd over de gehele achtergevel.

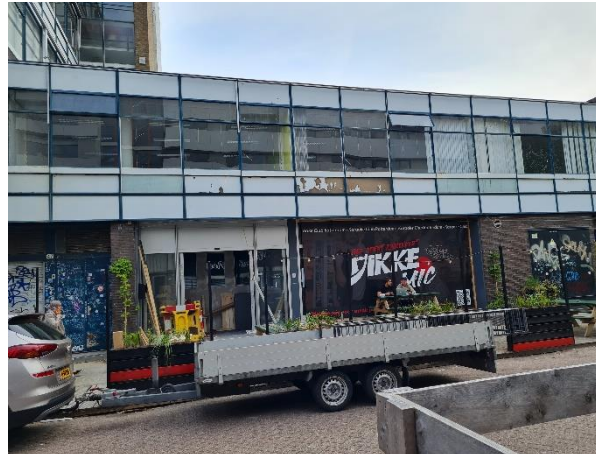
Coating op draadglas bladdert af en diverse ramen zijn beschadigd.

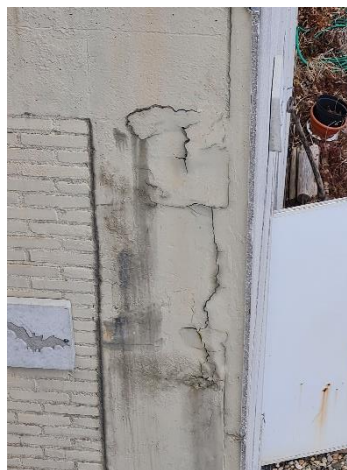
Op diverse plaatsen aantasting van de betonnen gevel noodtrappenhuis. Betonrotherstel toepassen.

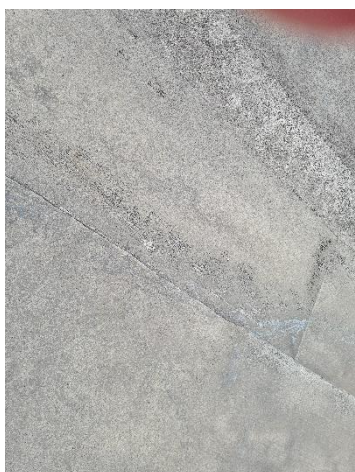
Plaatselijk verwerking bitumen aangetroffen toplaag door zonsinvloeden.
