## NOTITIE

**Van** : Ontwikkelcombinatie Nieuw Kralingen ism Stepforward  
**Datum** : juli 2021  
**Betreft** : Bodemkwaliteit gebiedsdeel 'Bedrijven' plangebied Nieuw Kralingen Rotterdam

### Resumé bodemkwaliteit en benodigde maatregelen

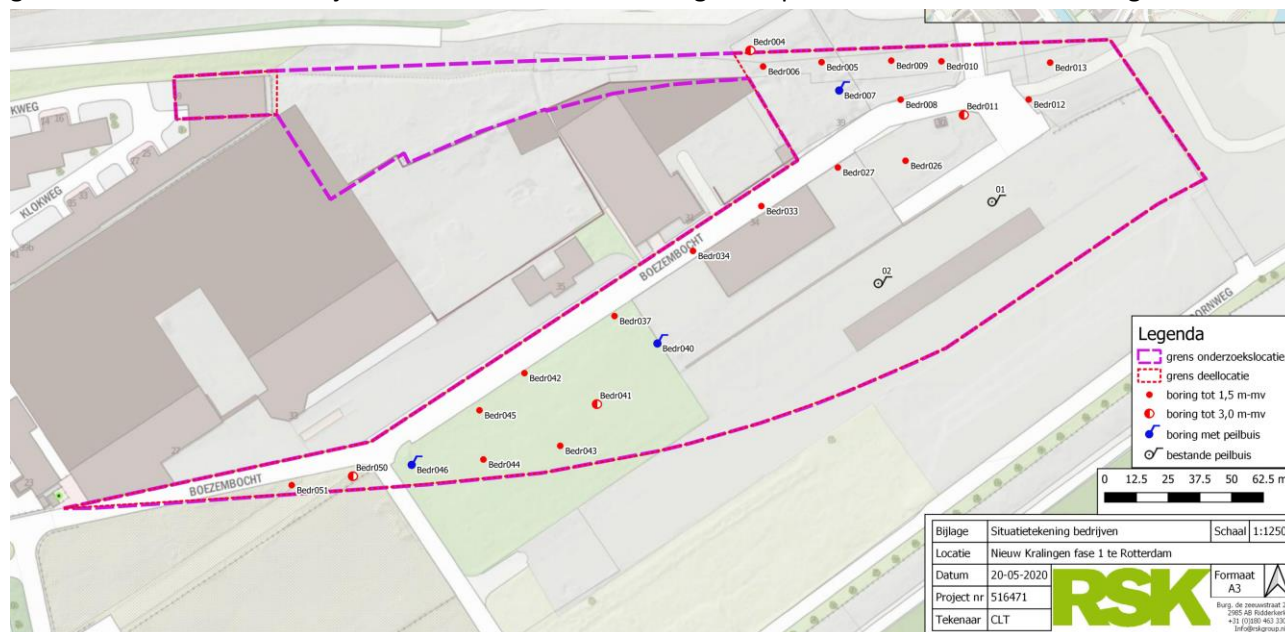
Het meest recente bodemonderzoek is uitgevoerd door RSK (2020). In dit onderzoek is een deel van het gebied onderzocht zoals blijkt uit de locaties van de boringen en peilbuizen in onderstaande figuur.
