# Rapportage Asbestinventarisatie

Pand (voormalig schoolgebouw)  
Oostsingel 9, 3112GC te Schiedam

**Er zijn asbesthoudende materialen aangetroffen**

| Projectnummer: | 215641 |

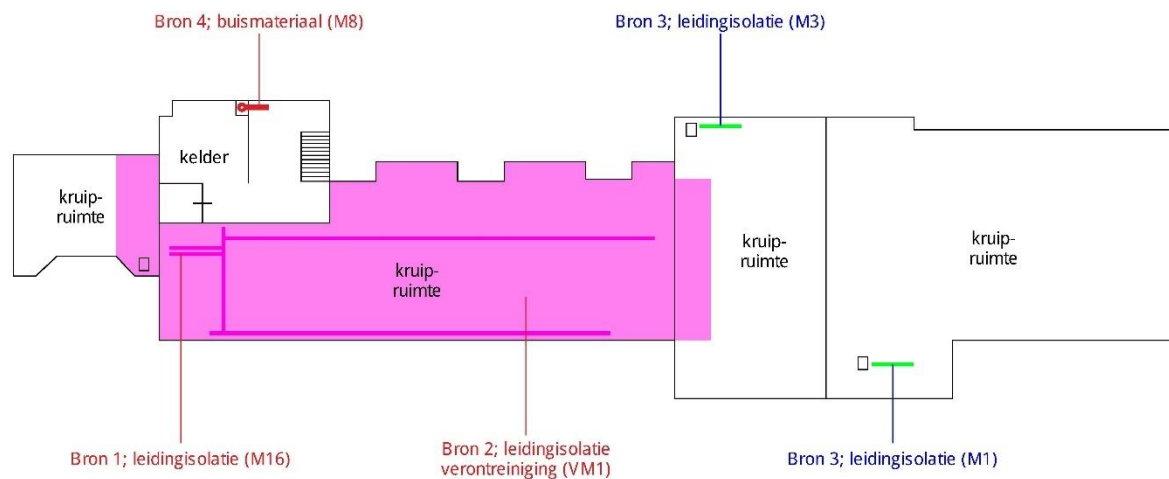
| <b>Projectnummer</b> | 215641 | <div><div><div></div><div>Bron 1, leidingisolatie asbesthoudend</div></div><div><div></div><div>Bron 2, leidingisolatie verontreiniging asbesthoudend</div></div><div><div></div><div>Bron 3, leidingisolatie asbestvrij</div></div><div><div></div><div>Bron 4, buismateriaal asbesthoudend</div></div></div> | <div><div><div></div><div>niet toegankelijk</div></div><div><div></div><div>geen deel onderzoek</div></div><div><div></div><div>schacht</div></div></div> |

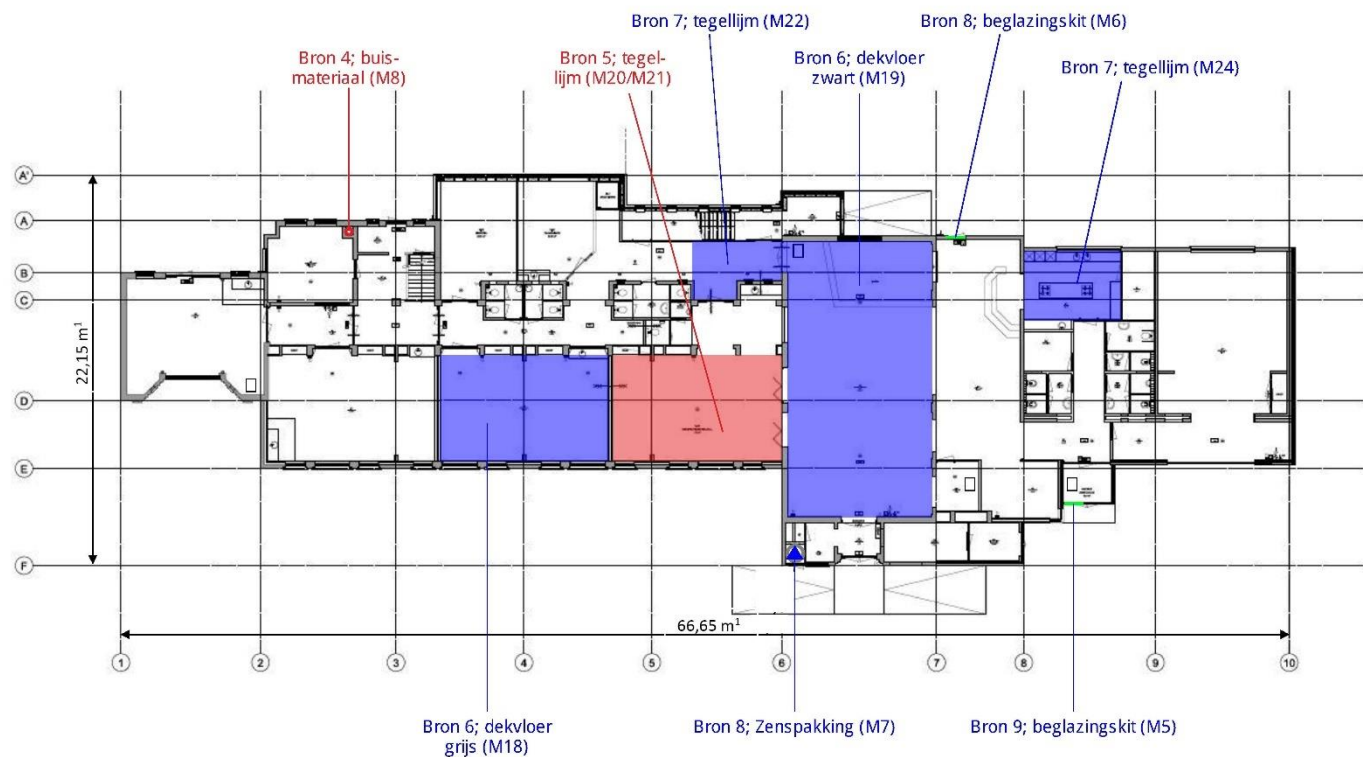
| <b>Projectnummer</b> | 215641 | <div><div><div></div><div>Bron 4, buismateriaal asbesthoudend</div></div><div><div></div><div>Bron 5, tegellijm asbesthoudend</div></div><div><div></div><div>Bron 6, dekvloer asbestvrij</div></div><div><div></div><div>Bron 7, tegellijm asbestvrij</div></div><div><div></div><div>Bron 8, flenspakking asbestvrij</div></div><div><div></div><div>Bron 9, beglazingskit asbestvrij</div></div></div> | <div><div><div></div><div>niet toegankelijk</div></div><div><div></div><div>geen deel onderzoek</div></div><div><div></div><div>schacht</div></div></div> |

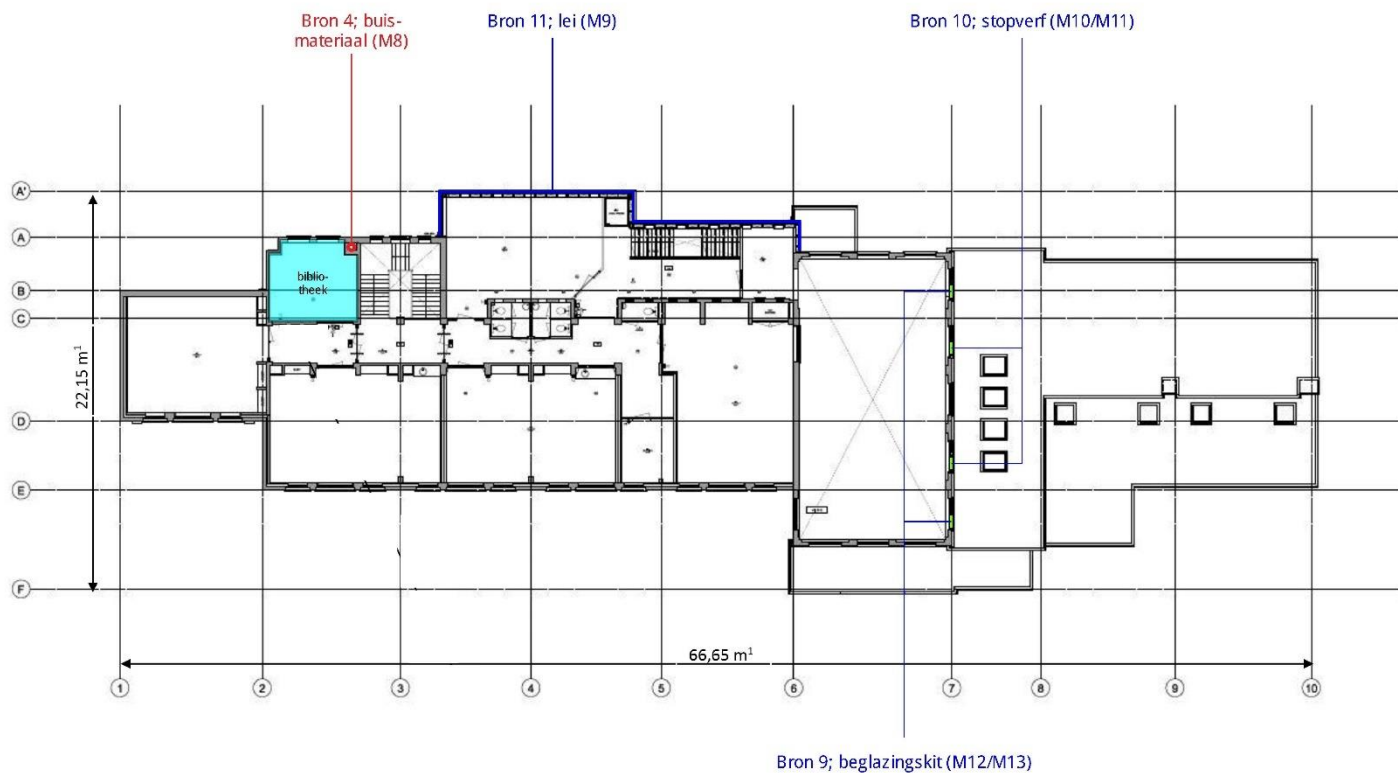
| <b>Projectnummer</b> | 215641 | Bron 4, buismateriaal asbesthoudend<br> Bron 9, beglazingskit asbestvrij<br> Bron 10, stopverf asbestvrij<br> Bron 11, lei asbestvrij | niet toegankelijk<br> geen deel onderzoek<br> schacht |

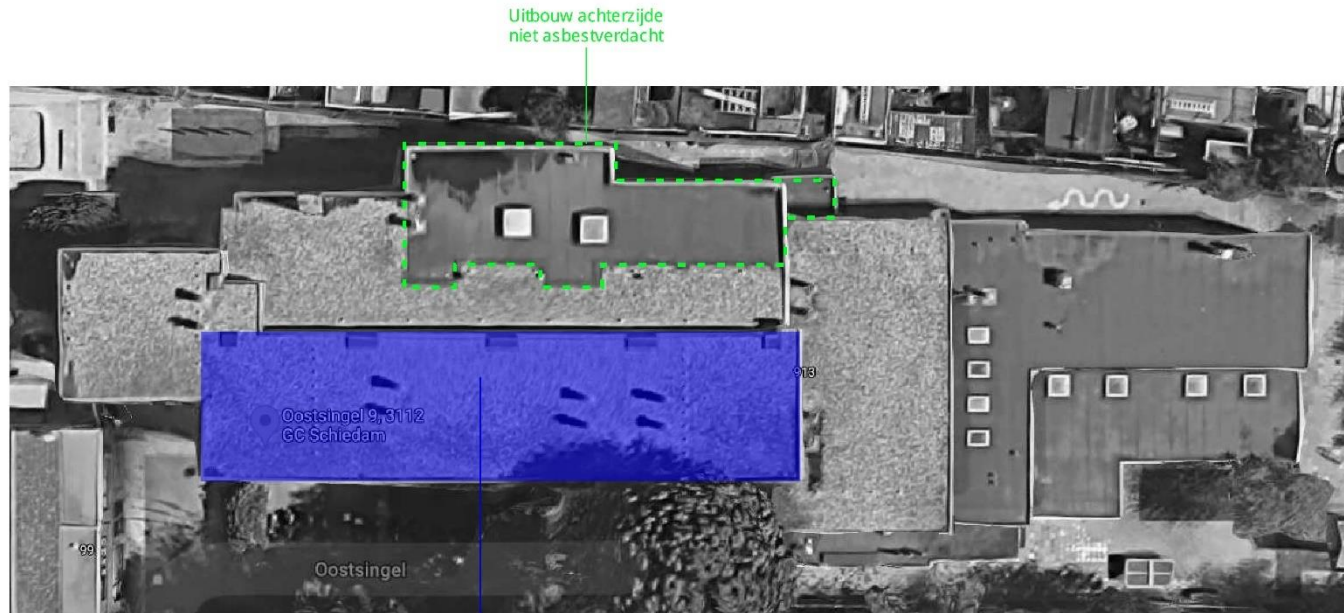
Bron 12; dakbedekking (M14/M15)

| <b>Projectnummer</b> | 215641 | Bron 12, dakbedekking asbestvrij | niet toegankelijk<br> geen deel onderzoek<br> schacht |
