| Betreft | : Beoordeling bomen Antes |
| Opdrachtgever | : Antes groep |
| Rapport/projectnummer | : P161026/INV/MJH |
| Datum afgifte | : 14 oktober 2016 |

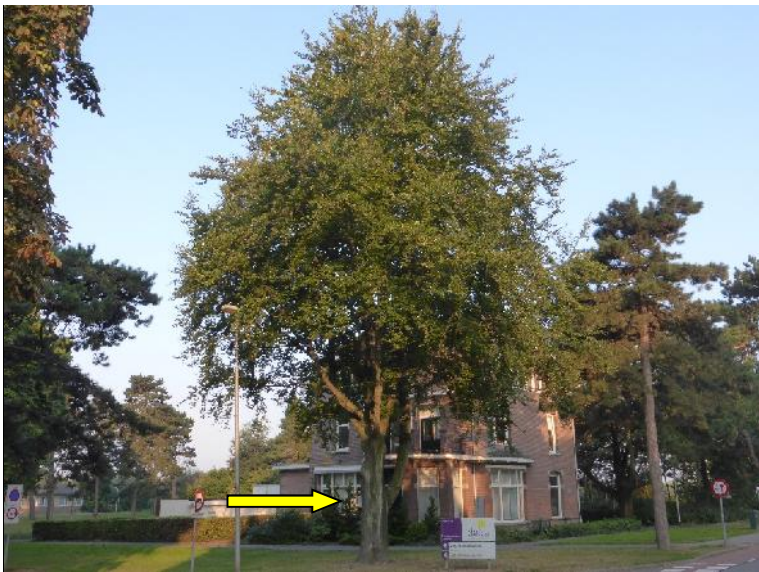
| Beoordeling | Beeldmateriaal |
|---|---|
| <p>Conditie:<br/>Normaal</p> <p>Kwaliteit:<br/>Redelijk</p> <p>Levensverwachting:<br/>Onzeker</p> <p>Status:<br/>Waardevol</p> | <p>Afbeelding 2.1</p> |

| Bevindingen | Beeldmateriaal |
|---|---|
| <p>Stamvoet:<br/>Holte/inrotting</p> <p>Stam:<br/>Scheefstand</p> | <p>Afbeelding 2.2</p> |

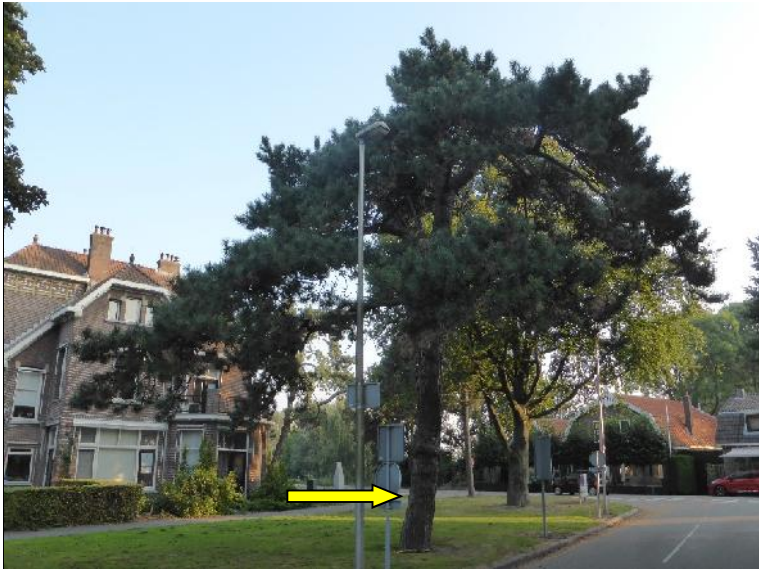
| Beoordeling | Beeldmateriaal |
|---|---|
| <p>Conditie:<br/>Verminderd</p> <p>Kwaliteit:<br/>Redelijk</p> <p>Levensverwachting:<br/>Redelijk</p> <p>Status:<br/>Waardevol</p> | <p>Afbeelding 3.1</p> |

| Bevindingen | Beeldmateriaal |
|---|---|
| <p>Stamvoet:<br/>Redelijk</p> <p>Stam:<br/>Schiefstand</p> <p>Kroon:<br/>Dood hout</p> <p>Maatregel:<br/>Onderhoudssnoei</p> <p>Opmerking:<br/>N.v.t.</p> | <p>Afbeelding 3.2</p> |

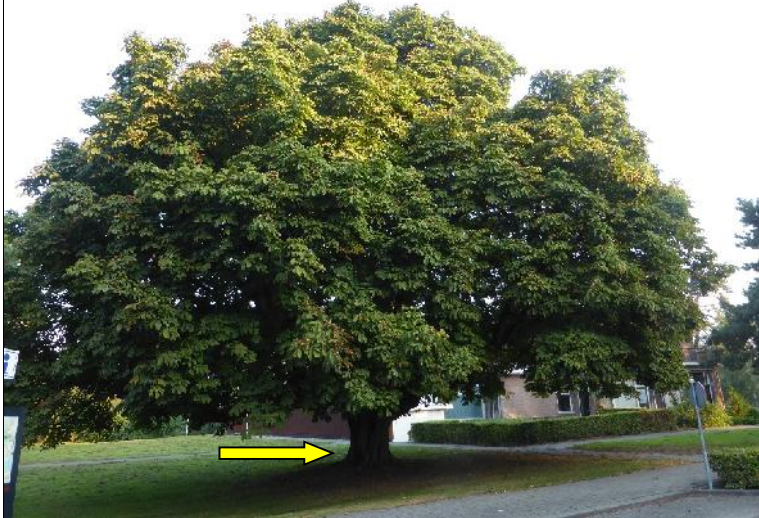
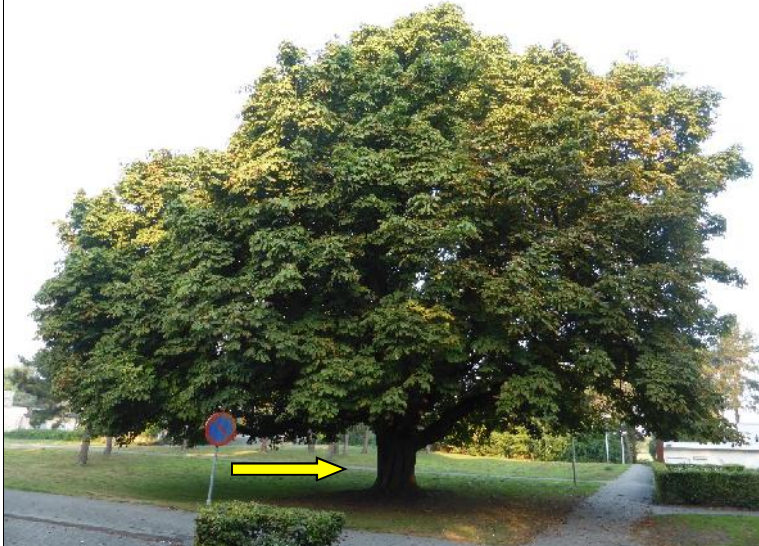
| Beoordeling | Beeldmateriaal |
|---|---|
| <p>Conditie:<br/>Verminderd</p> <p>Kwaliteit:<br/>Redelijk</p> <p>Levensverwachting:<br/>Goed</p> <p>Status:<br/>Waardevol</p> | <p>Afbeelding 4.1</p> |

| Bevindingen | Beeldmateriaal |
|---|---|
| <p>Stamvoet:<br/>Goed</p> <p>Stam:<br/>Goed</p> <p>Kroon:<br/>Mechanische belasting<br/>Dood hout<br/>Uitzakkende gesteltak</p> <p>Maatregel:<br/>Kroon uitlichten oostzijde</p> <p>Opmerking:<br/>Zeer grote waardevolle boom.<br/>Geen paardenkastanje-<br/>bloedingsziekte waargenomen.</p> | <p>Afbeelding 4.2</p> |

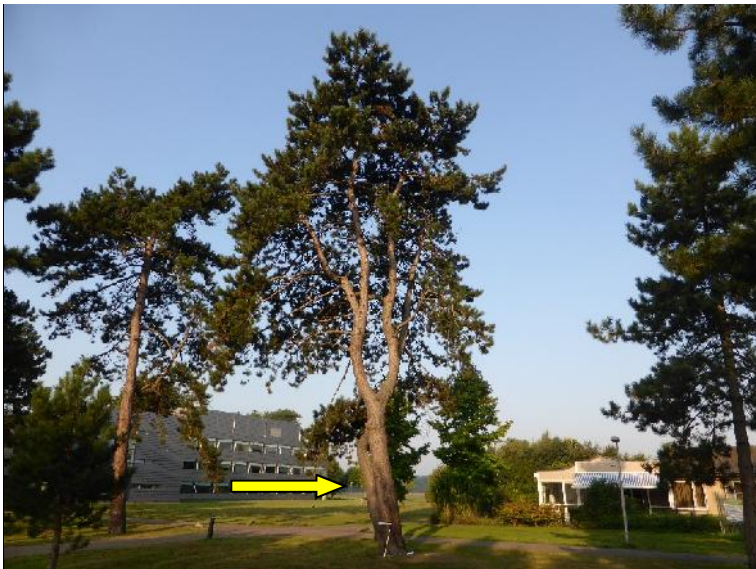
| Beoordeling | Beeldmateriaal |
|---|---|
| <p>Conditie:<br/>Normaal</p> <p>Kwaliteit:<br/>Redelijk</p> <p>Levensverwachting:<br/>Redelijk</p> <p>Status:<br/>Waardevol</p> | <p>Afbeelding 21.1</p> |

| Bevindingen | Beeldmateriaal |
|---|---|
| <p>Stamvoet:<br/>Redelijk</p> <p>Stam:<br/>Meerstammig</p> <p>Kroon:<br/>Dood hout</p> <p>Maatregel:<br/>Doodhoutsnoei</p> <p>Opmerking:<br/>Esthetisch waardevol.</p> | <p>Afbeelding 21.2</p> |

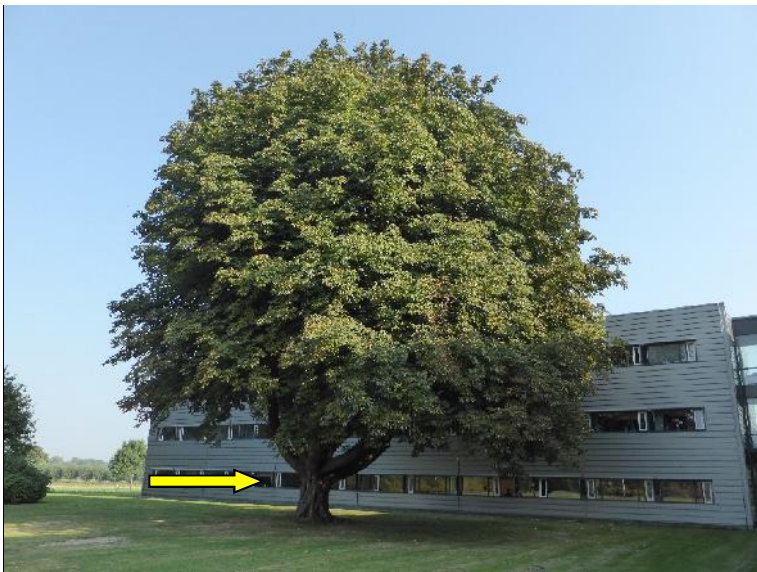
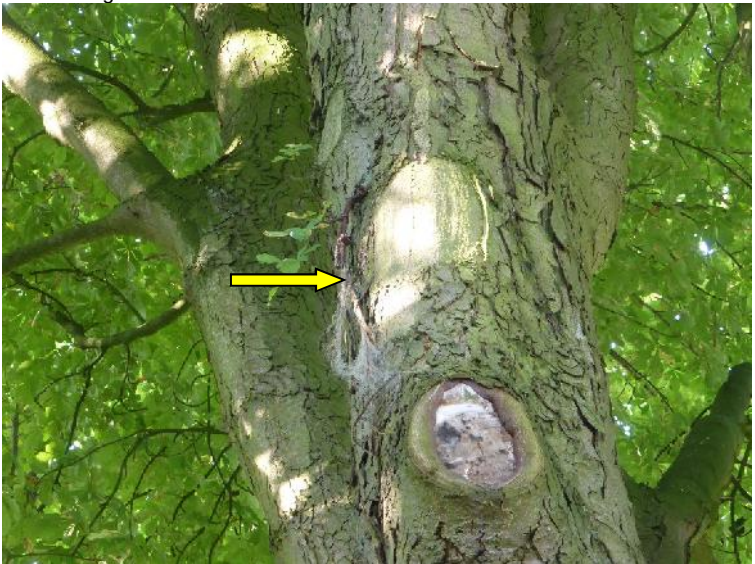
| Beoordeling | Beeldmateriaal |
|---|---|
| <p>Conditie:<br/>Verminderd</p> <p>Kwaliteit:<br/>Goed</p> <p>Levensverwachting:<br/>Goed</p> <p>Status:<br/>Waardevol</p> | <p>Afbeelding 36.1</p> |

| Bevindingen | Beeldmateriaal |
|---|---|
| <p>Stamvoet:<br/>Goed</p> <p>Stam:<br/>Goed</p> <p>Kroon:<br/>Elleboogtakken<br/>Mechanische belasting<br/>Dood hout<br/>Gebroken anker</p> | <p>Afbeelding 36.2</p> |

| Bevindingen | Beeldmateriaal |
|---|---|
| <p>Maatregel:<br/>Kroon uitlichten oostzijde</p> <p>Opmerking:<br/>Beginnende aantasting<br/>bloedingsziekte.<br/>Gebroken kroonanker.<br/>Snoei oostzijde 10%.</p> | <p>Afbeelding 36.3</p> <p>Afbeelding 36.4</p> |

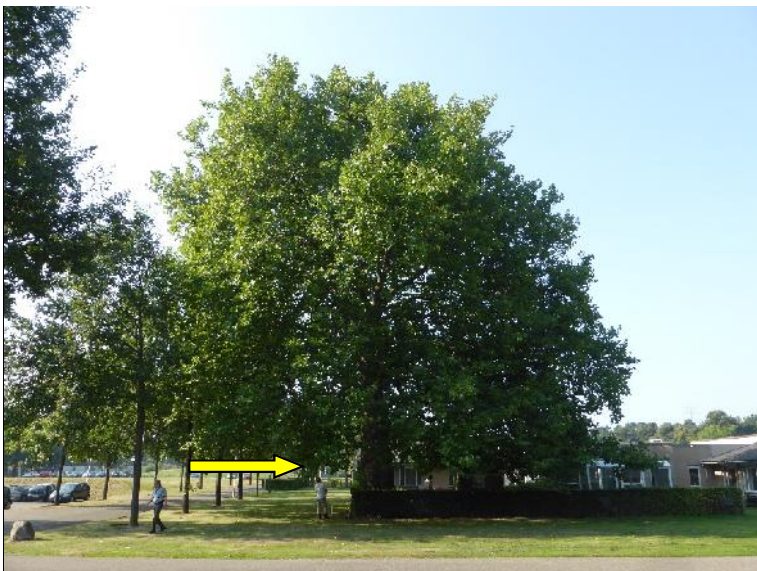
| Beoordeling | Beeldmateriaal |
|---|---|
| <p>Conditie:<br/>Normaal</p> <p>Kwaliteit:<br/>Goed</p> <p>Levensverwachting:<br/>Goed</p> <p>Status:<br/>Waardevol</p> | <p>Afbeelding 78.1</p> |

| Bevindingen | Beeldmateriaal |
|---|---|
| <p>Stamvoet:<br/>Goed</p> <p>Stam:<br/>Goed</p> <p>Kroon:<br/>Dood hout<br/>Losse takken</p> | <p>Afbeelding 78.2</p> |

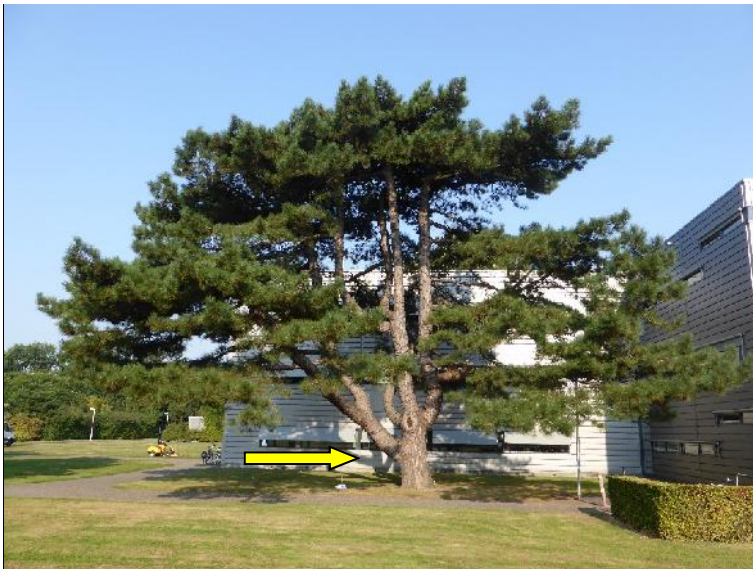
| Beoordeling | Beeldmateriaal |
|---|---|
| <p>Conditie:<br/>Normaal</p> <p>Kwaliteit:<br/>Goed</p> <p>Levensverwachting:<br/>Goed</p> <p>Status:<br/>Waardevol</p> | <p>Afbeelding 79.1</p> |

| Bevindingen | Beeldmateriaal |
|---|---|
| <p>Stamvoet:<br/>Goed</p> <p>Stam:<br/>Schiefstand<br/>Snoeiwond</p> <p>Kroon:<br/>Dood hout<br/>Meervoudige toppen</p> | <p>Afbeelding 79.2</p> |

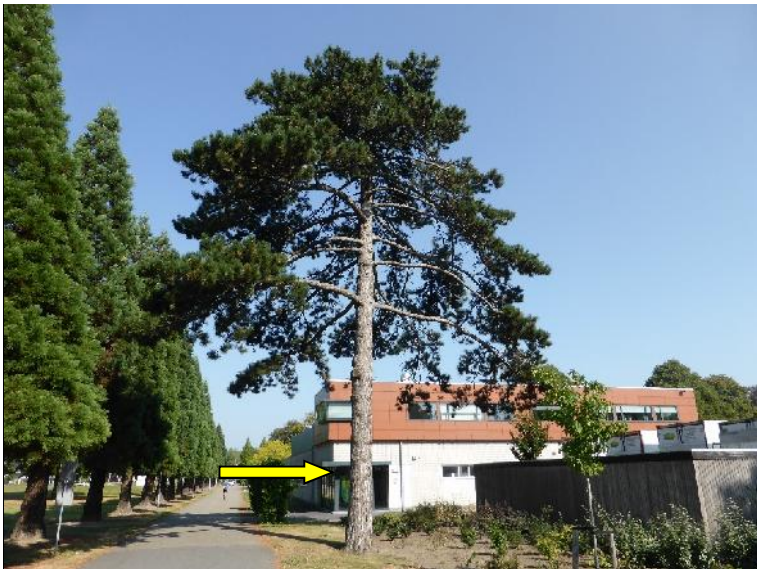
| Beoordeling | Beeldmateriaal |
|---|---|
| <p>Conditie:<br/>Normaal</p> <p>Kwaliteit:<br/>Goed</p> <p>Levensverwachting:<br/>Goed</p> <p>Status:<br/>Waardevol</p> | <p>Afbeelding 137.1</p> |

| Bevindingen | Beeldmateriaal |
|---|---|
| <p>Stamvoet:<br/>Goed</p> <p>Stam:<br/>Goed</p> <p>Kroon:<br/>Dood hout</p> <p>Maatregel:<br/>Onderhoudssnoei</p> <p>Opmerking:<br/>N.v.t.</p> | <p>Afbeelding 137.2</p> |

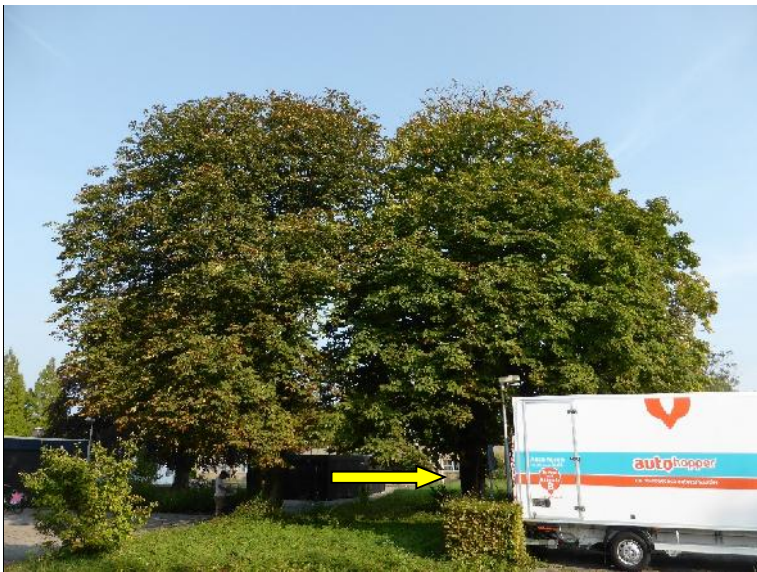
| Beoordeling | Beeldmateriaal |
|---|---|
| <p>Conditie:<br/>Verminderd</p> <p>Kwaliteit:<br/>Redelijk</p> <p>Levensverwachting:<br/>Onzeker</p> <p>Status:<br/>Waardevol?</p> | <p>Afbeelding 147.1</p> |

| Bevindingen | Beeldmateriaal |
|---|---|
| <p>Stamvoet:<br/>Holle klank<br/>Afgestorven baan</p> <p>Stam:<br/>Goed</p> <p>Kroon:<br/>Kwijnend</p> <p>Maatregel:<br/>Nader onderzoek</p> <p>Opmerking:<br/>Kroonsterfte oorzaak onderzoeken.</p> | <p>Afbeelding 147.2</p> |

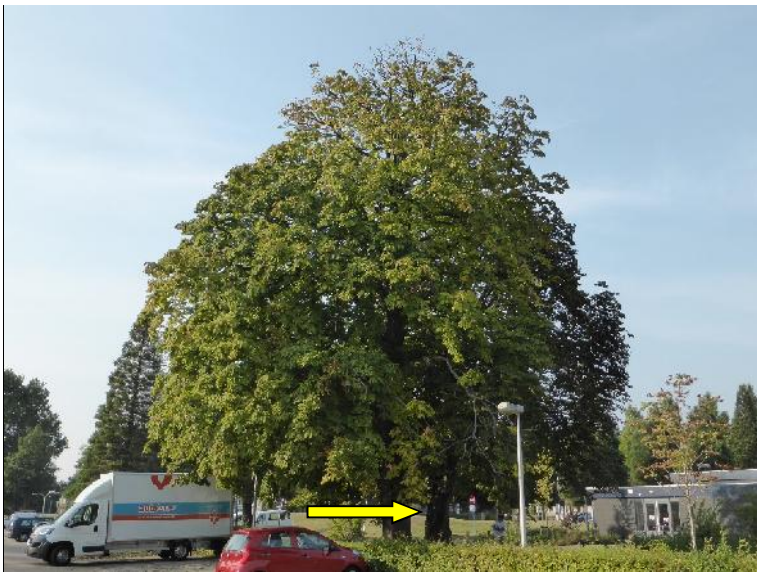
| Beoordeling | Beeldmateriaal |
|---|---|
| <p>Conditie:<br/>Sterk Verminderd</p> <p>Kwaliteit:<br/>Redelijk</p> <p>Levensverwachting:<br/>Onzeker</p> <p>Status:<br/>Waardevol?</p> | <p>Afbeelding 148.1</p> |

| Bevindingen | Beeldmateriaal |
|---|---|
| <p>Stamvoet:<br/>Matig</p> <p>Stam:<br/>Goed</p> <p>Kroon:<br/>Kwijnend</p> <p>Maatregel:<br/>Nader onderzoek</p> <p>Opmerking:<br/>Kroonsterfte oorzaak onderzoeken.</p> | <p>Afbeelding 148.2</p> |

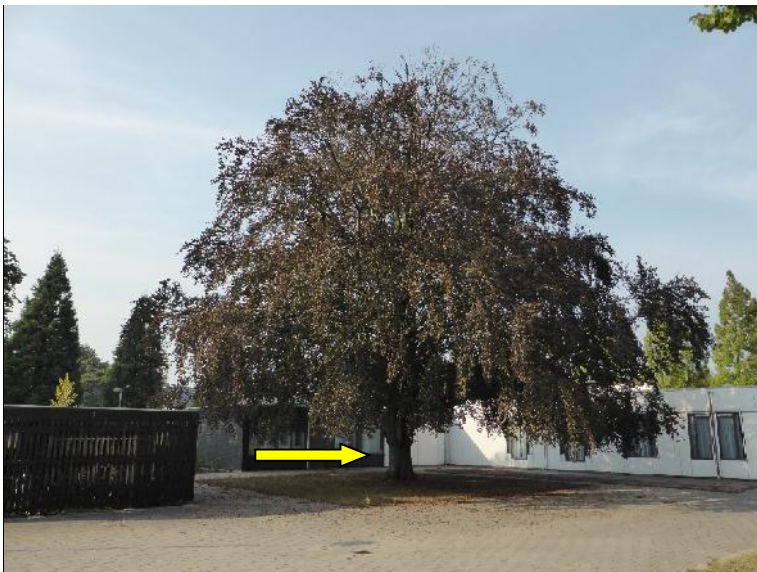
| Beoordeling | Beeldmateriaal |
|---|---|
| <p>Conditie:<br/>Verminderd</p> <p>Kwaliteit:<br/>Goed</p> <p>Levensverwachting:<br/>Onzeker</p> <p>Status:<br/>Waardevol?</p> | <p>Afbeelding 149.1</p> |

| Bevindingen | Beeldmateriaal |
|---|---|
| <p>Stamvoet:<br/>Honingzwam</p> <p>Stam:<br/>Goed</p> <p>Kroon:<br/>Kwijnend</p> <p>Maatregel:<br/>Nader onderzoek</p> <p>Opmerking:<br/>Teruglopende groeikracht van deze beuk. Gerelateerd aan honingzwam?</p> | <p>Afbeelding 149.2</p> |

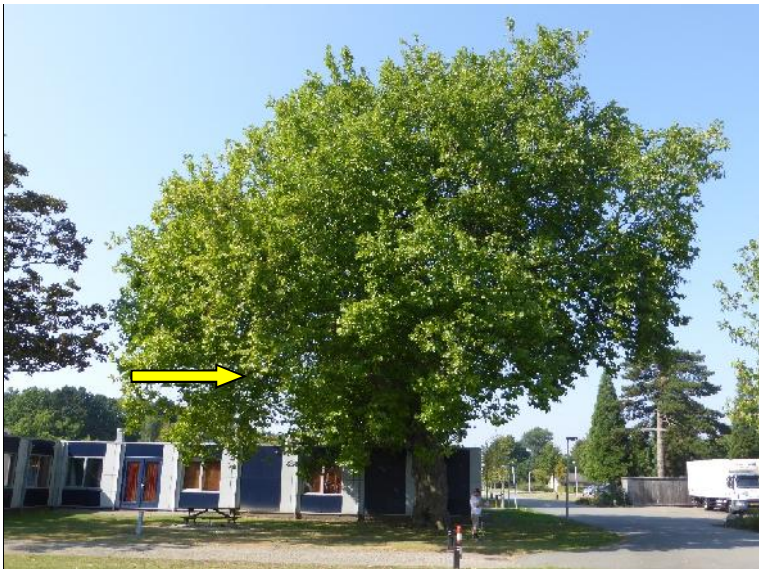
| Beoordeling | Beeldmateriaal |
|---|---|
| <p>Conditie:<br/>Verminderd</p> <p>Kwaliteit:<br/>Goed</p> <p>Levensverwachting:<br/>Goed</p> <p>Status:<br/>Waardevol</p> | <p>Afbeelding 185.1</p> |

| Bevindingen | Beeldmateriaal |
|---|---|
| <p>Stamvoet:<br/>Vlier</p> <p>Stam:<br/>Goed</p> <p>Kroon:<br/>Dood hout</p> <p>Maatregel:<br/>Onderhoudssnoei</p> <p>Opmerking:<br/>Verminderde groeikracht.</p> | <p>Afbeelding 185.2</p> |

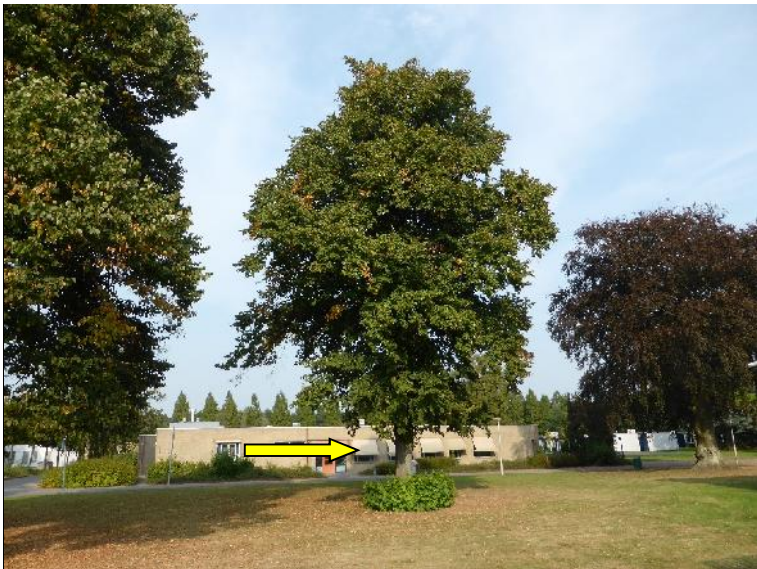
| Beoordeling | Beeldmateriaal |
|---|---|
| <p>Conditie:<br/>Verminderd</p> <p>Kwaliteit:<br/>Goed</p> <p>Levensverwachting:<br/>Goed</p> <p>Status:<br/>Waardevol</p> | <p>Afbeelding 192.1</p> |

| Bevindingen | Beeldmateriaal |
|---|---|
| <p>Stamvoet:<br/>Niet te beoordelen</p> <p>Stam:<br/>Afvlakking</p> <p>Kroon:<br/>Dood hout</p> <p>Maatregel:<br/>Onderhoudssnoei<br/>Stamschot verwijderen</p> <p>Opmerking:<br/>Stamvoet niet te beoordelen i.v.m.<br/>opschot.</p> | |

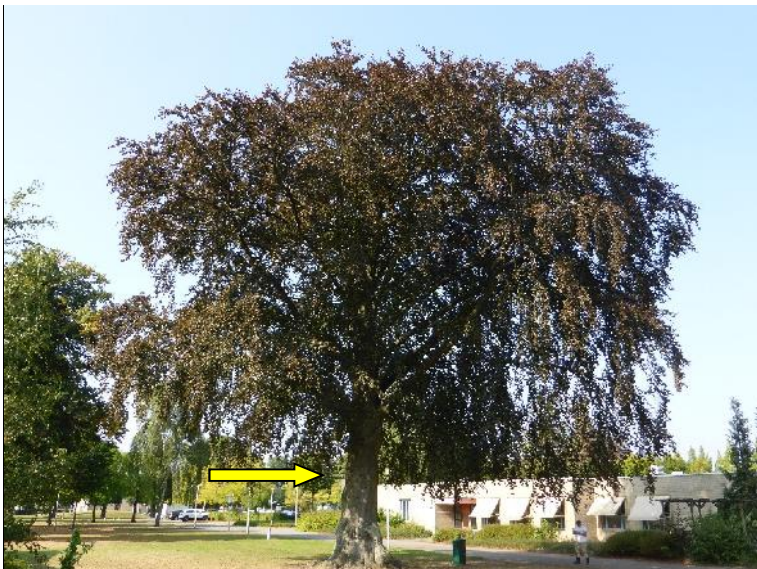
| Beoordeling | Beeldmateriaal |
|---|---|
| <p>Conditie:<br/>Normaal</p> <p>Kwaliteit:<br/>Goed</p> <p>Levensverwachting:<br/>Goed</p> <p>Status:<br/>Waardevol</p> | <p>Afbeelding 193.1</p> |

| Bevindingen | Beeldmateriaal |
|---|---|
| <p>Stamvoet:<br/>Goed</p> <p>Stam:<br/>Goed</p> <p>Kroon:<br/>Dood hout</p> <p>Maatregel:<br/>Onderhoudssnoei</p> <p>Opmerking:<br/>N.v.t.</p> | <p>Afbeelding 193.2</p> |

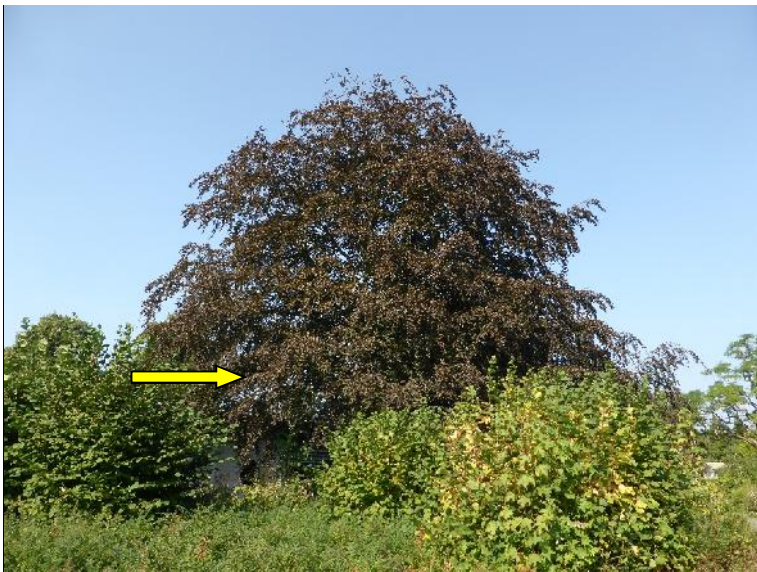
| Beoordeling | Beeldmateriaal |
|---|---|
| <p>Conditie:<br/>Normaal</p> <p>Kwaliteit:<br/>Goed</p> <p>Levensverwachting:<br/>Goed</p> <p>Status:<br/>Waardevol</p> | <p>Afbeelding 194.1</p> |

| Bevindingen | Beeldmateriaal |
|---|---|
| <p>Stamvoet:<br/>Goed</p> <p>Stam:<br/>Goed</p> <p>Kroon:<br/>Dood hout<br/>Schuurtak<br/>Meervoudige toppen</p> <p>Maatregel:<br/>Onderhoudssnoei</p> <p>Opmerking:<br/>N.v.t.</p> | <p>Afbeelding 194.2</p> |

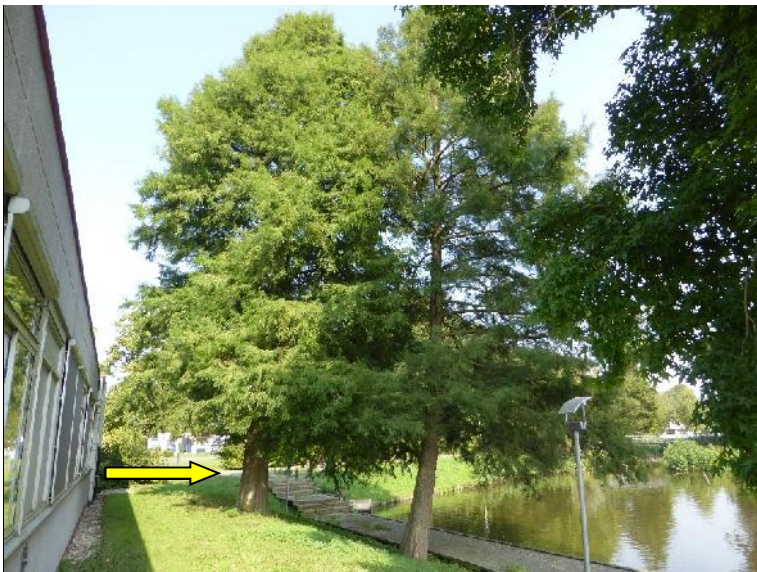
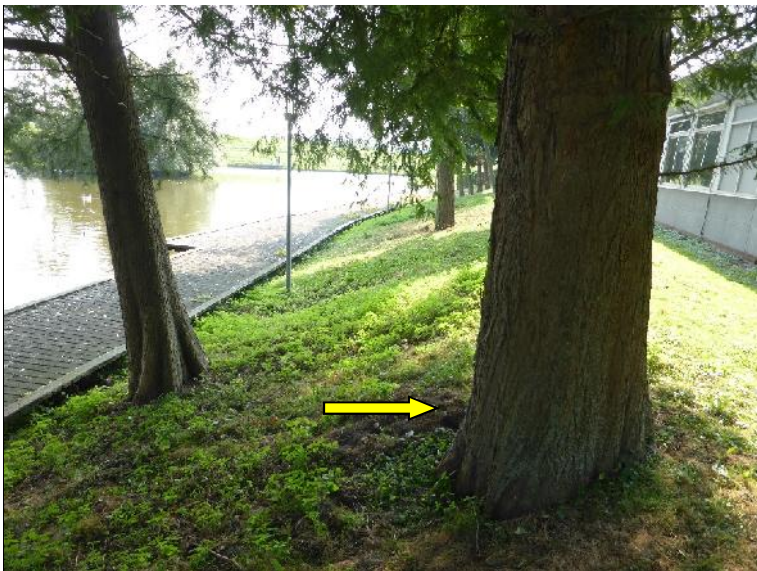
| Beoordeling | Beeldmateriaal |
|---|---|
| <p>Conditie:<br/>Normaal</p> <p>Kwaliteit:<br/>Goed</p> <p>Levensverwachting:<br/>Goed</p> <p>Status:<br/>Waardevol</p> | <p>Afbeelding 195.1</p> |

| Bevindingen | Beeldmateriaal |
|---|---|
| <p>Stamvoet:<br/>Goed</p> <p>Stam:<br/>Goed</p> <p>Kroon:<br/>Goed</p> <p>Maatregel:<br/>Geen actie</p> <p>Opmerking:<br/>N.v.t.</p> | <p>Afbeelding 195.2</p> |

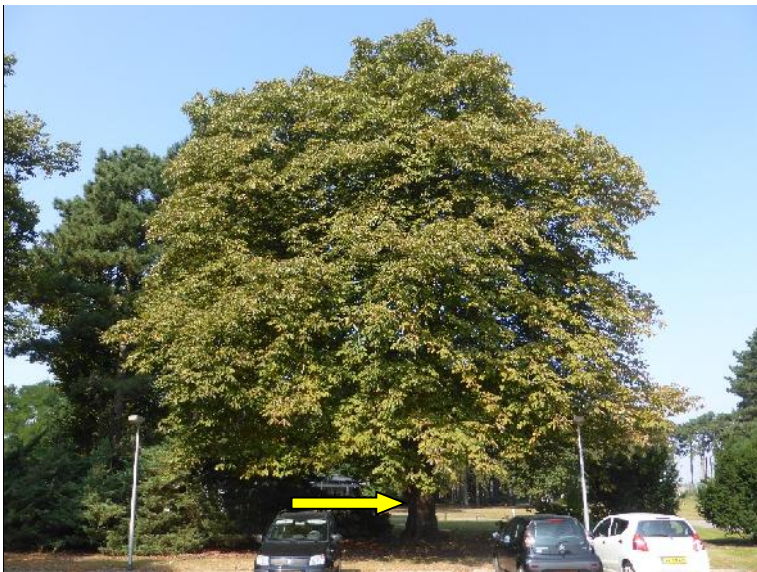
| Beoordeling | Beeldmateriaal |
|---|---|
| <p>Conditie:<br/>Verminderd</p> <p>Kwaliteit:<br/>Goed</p> <p>Levensverwachting:<br/>Goed</p> <p>Status:<br/>Waardevol</p> | <p>Afbeelding 242.1</p> |

| Bevindingen | Beeldmateriaal |
|---|---|
| <p>Stamvoet:<br/>Goed</p> <p>Stam:<br/>Goed</p> <p>Kroon:<br/>Dood hout</p> <p>Maatregel:<br/>Onderhoudssnoei</p> <p>Opmerking:<br/>N.v.t.</p> | |

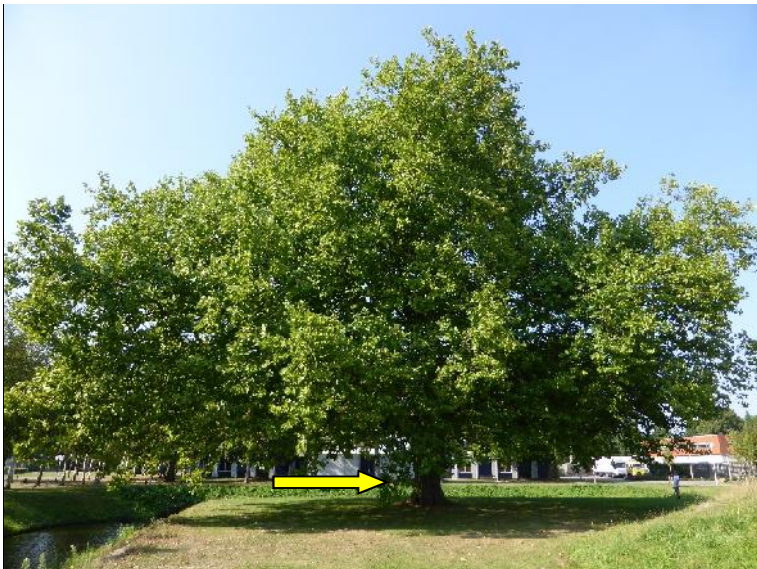
| Beoordeling | Beeldmateriaal |
|---|---|
| <p>Conditie:<br/>Normaal</p> <p>Kwaliteit:<br/>Goed</p> <p>Levensverwachting:<br/>Goed</p> <p>Status:<br/>Waardevol</p> | <p>Afbeelding 243.1</p> |

| Bevindingen | Beeldmateriaal |
|---|---|
| <p>Stamvoet:<br/>Goed</p> <p>Stam:<br/>Goed</p> <p>Kroon:<br/>Dood hout</p> <p>Maatregel:<br/>Onderhoudssnoei</p> <p>Opmerking:<br/>N.v.t.</p> | <p>Afbeelding 243.1</p> |

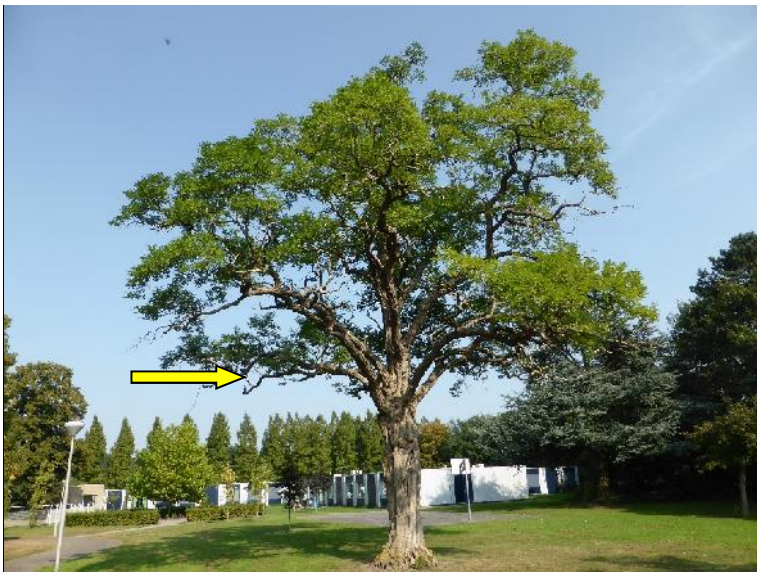
| Beoordeling | Beeldmateriaal |
|---|---|
| <p>Conditie:<br/>Sterk Verminderd</p> <p>Kwaliteit:<br/>Matig</p> <p>Levensverwachting:<br/>Onzeker</p> <p>Status:<br/>Waardevol?</p> | <p>Afbeelding 244.1</p> |

| Bevindingen | Beeldmateriaal |
|---|---|
| <p>Kroon:<br/>Kroonsterfte</p> | <p>Afbeelding 244.2</p> |

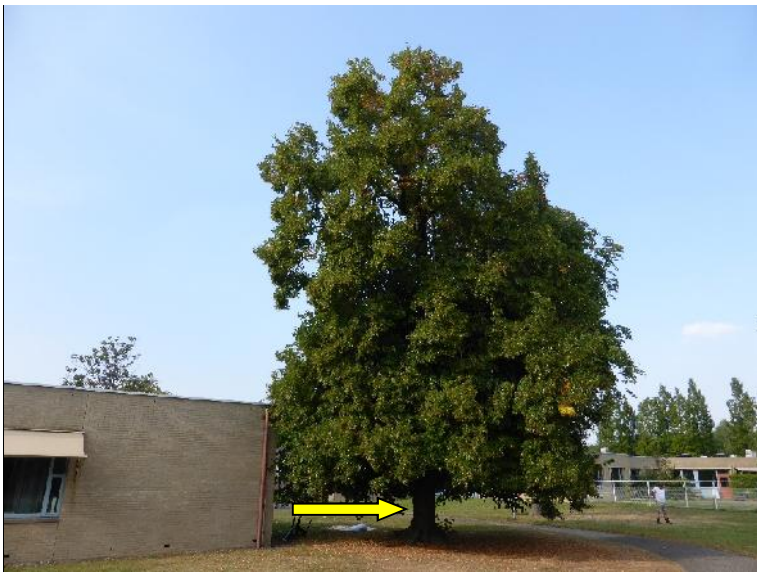
| Beoordeling | Beeldmateriaal |
|---|---|
| <p>Conditie:<br/>Normaal</p> <p>Kwaliteit:<br/>Redelijk</p> <p>Levensverwachting:<br/>Goed</p> <p>Status:<br/>Waardevol</p> | <p>Afbeelding 245.1</p> |

| Bevindingen | Beeldmateriaal |
|---|---|
| <p>Stamvoet:<br/>Goed</p> <p>Stam:<br/>Goed</p> <p>Kroon:<br/>Uitgebroken tak(ken)</p> <p>Maatregel:<br/>Onderhoudssnoei</p> <p>Opmerking:<br/>Dendrologisch waardevol.<br/>Ontstane takbreuk in bovenkroon.</p> | <p>Afbeelding 245.2</p> |

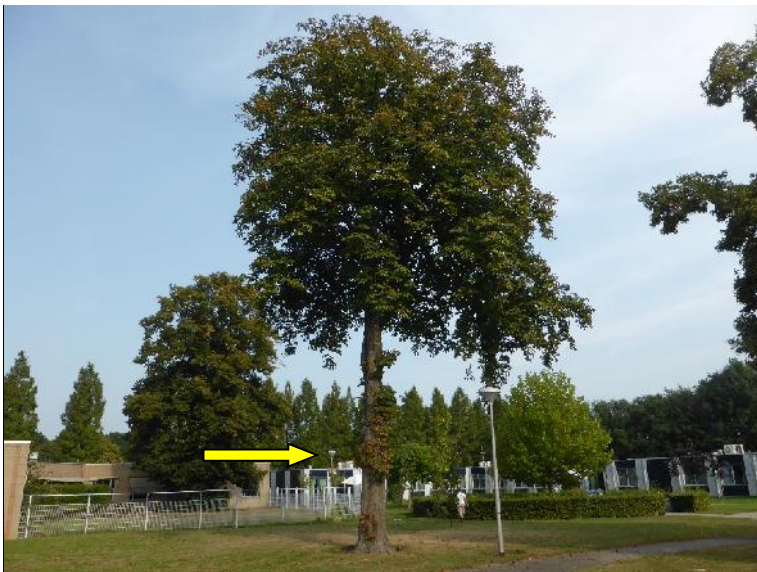
| Beoordeling | Beeldmateriaal |
|---|---|
| <p>Conditie:<br/>Verminderd</p> <p>Kwaliteit:<br/>Redelijk</p> <p>Levensverwachting:<br/>Redelijk</p> <p>Status:<br/>Waardevol</p> | <p>Afbeelding 246.1</p> |

| Bevindingen | Beeldmateriaal |
|---|---|
| <p>Stamvoet:<br/>Goed</p> <p>Stam:<br/>Goed</p> <p>Kroon:<br/>Aanvang bloedingsziekte</p> <p>Maatregel:<br/>Geen actie</p> <p>Opmerking:<br/>Aanvang bloedingsziekte.<br/>Frequente inspectie.</p> | <p>Afbeelding 246.2</p> |

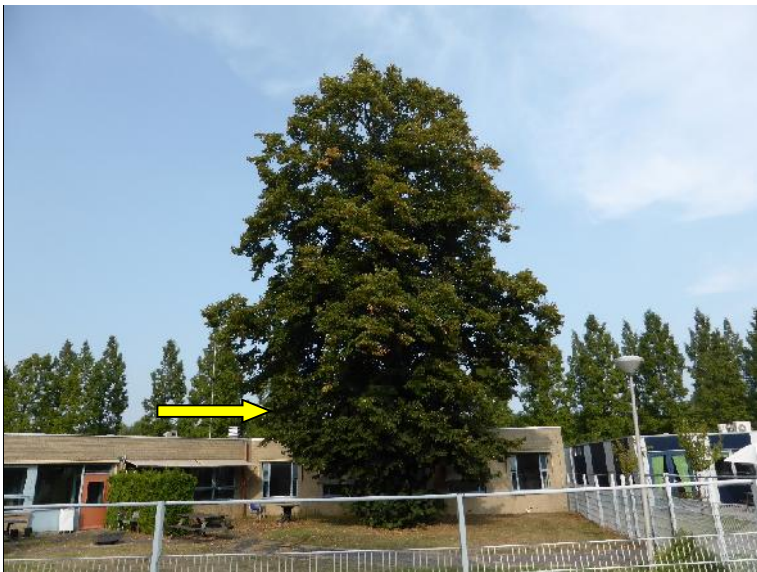
| Beoordeling | Beeldmateriaal |
|---|---|
| <p>Conditie:<br/>Normaal</p> <p>Kwaliteit:<br/>Goed</p> <p>Levensverwachting:<br/>Goed</p> <p>Status:<br/>Waardevol</p> | <p>Afbeelding 247</p> |

| Bevindingen | Beeldmateriaal |
|---|---|
| <p>Stamvoet:<br/>Niet te beoordelen</p> <p>Stam:<br/>Goed</p> <p>Kroon:<br/>Goed</p> <p>Maatregel:<br/>Stamschot verwijderen</p> <p>Opmerking:<br/>Niet volledig te beoordelen, staat achter hek. Stamvoet niet te beoordelen i.v.m. opschot.</p> | |

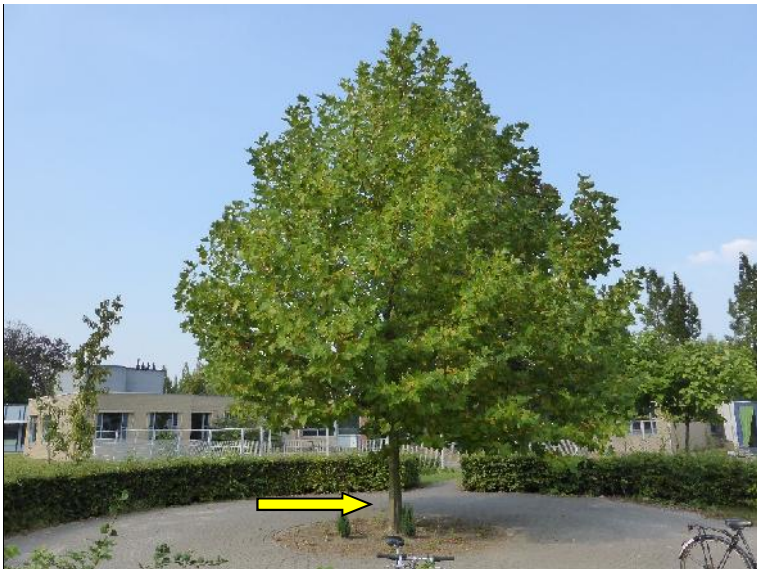
| Beoordeling | Beeldmateriaal |
|---|---|
| <p>Conditie:<br/>Normaal</p> <p>Kwaliteit:<br/>Goed</p> <p>Levensverwachting:<br/>Goed</p> <p>Status:<br/>Potentieel waardevol</p> | <p>Afbeelding 248.1</p> |

| Bevindingen | Beeldmateriaal |
|---|---|
| <p>Stamvoet:<br/>Goed</p> <p>Stam:<br/>Goed</p> <p>Kroon:<br/>Goed</p> <p>Maatregel:<br/>Geen actie</p> <p>Opmerking:<br/>N.v.t.</p> | |

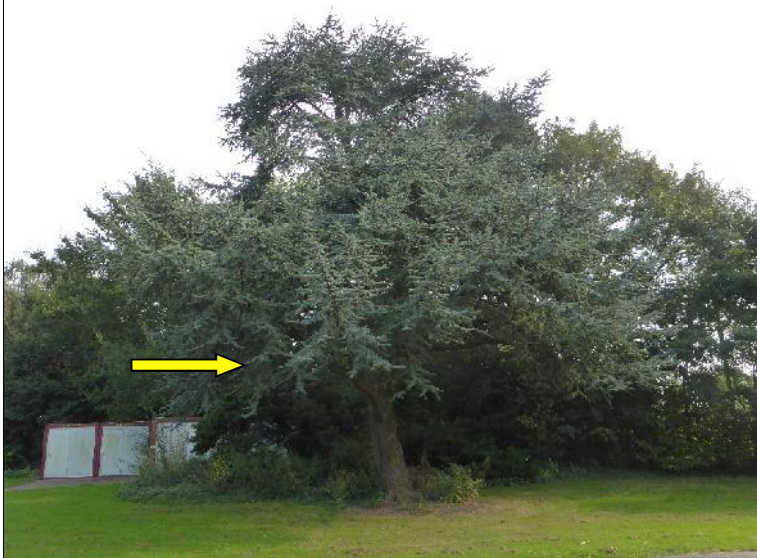
| Beoordeling | Beeldmateriaal |
|---|---|
| <p>Conditie:<br/>Normaal</p> <p>Kwaliteit:<br/>Goed</p> <p>Levensverwachting:<br/>Goed</p> <p>Status:<br/>Waardevol</p> | <p>Afbeelding 249.1</p> |

| Bevindingen | Beeldmateriaal |
|---|---|
| <p>Stamvoet:<br/>Goed</p> <p>Stam:<br/>Scheefstand<br/>Torsie</p> <p>Kroon:<br/>Dood hout<br/>Uitgebroken takken</p> <p>Maatregel:<br/>Onderhoudssnoei</p> <p>Opmerking:<br/>N.v.t.</p> | |

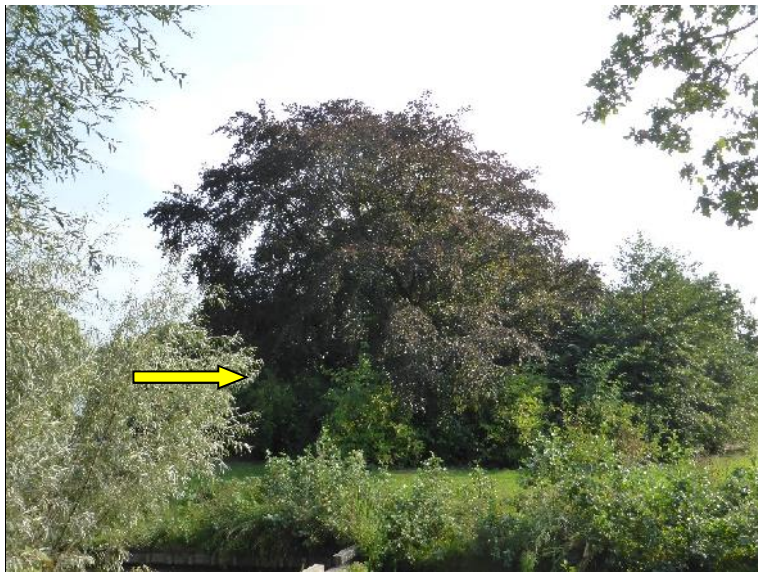
| Beoordeling | Beeldmateriaal |
|---|---|
| <p>Conditie:<br/>Normaal</p> <p>Kwaliteit:<br/>Goed</p> <p>Levensverwachting:<br/>Goed</p> <p>Status:<br/>Waardevol</p> | <p>Afbeelding 250.1</p> |

| Bevindingen | Beeldmateriaal |
|---|---|
| <p>Stamvoet:<br/>Goed</p> <p>Stam:<br/>Goed</p> <p>Kroon:<br/>Dood hout</p> <p>Maatregel:<br/>Doodhoutsnoei</p> <p>Opmerking:<br/>N.v.t.</p> | |

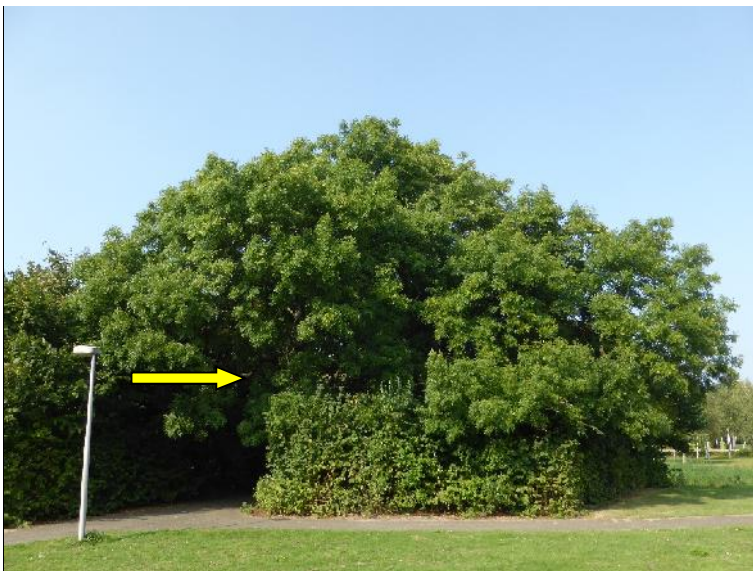
| Beoordeling | Beeldmateriaal |
|---|---|
| <p>Conditie:<br/>Verminderd</p> <p>Kwaliteit:<br/>Goed</p> <p>Levensverwachting:<br/>Goed</p> <p>Status:</p> <p>Waardevol</p> | <p>Afbeelding 251.1</p> |

| Bevindingen | Beeldmateriaal |
|---|---|
| <p>Stamvoet:<br/>Goed</p> <p>Stam:<br/>Goed</p> <p>Kroon:<br/>Dood hout</p> <p>Maatregel:<br/>Doodhoutsnoei</p> <p>Opmerking:<br/>Essentaksterfte.</p> | <p>Afbeelding 251.2</p> |

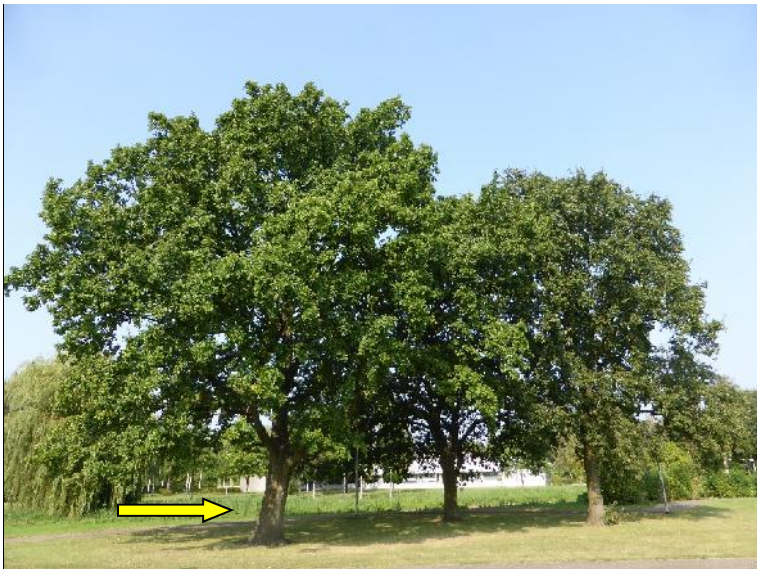
| Beoordeling | Beeldmateriaal |
|---|---|
| <p>Conditie:<br/>Normaal</p> <p>Kwaliteit:<br/>Goed</p> <p>Levensverwachting:<br/>Goed</p> <p>Status:<br/>Waardevol</p> | <p>Afbeelding 252.1</p> |

| Bevindingen | Beeldmateriaal |
|---|---|
| <p>Stamvoet:<br/>Goed</p> <p>Stam:<br/>Goed</p> <p>Kroon:<br/>Dood hout</p> <p>Maatregel:<br/>Doodhoutsnoei</p> <p>Opmerking:<br/>N.v.t.</p> | <p>Afbeelding 252.2</p> |

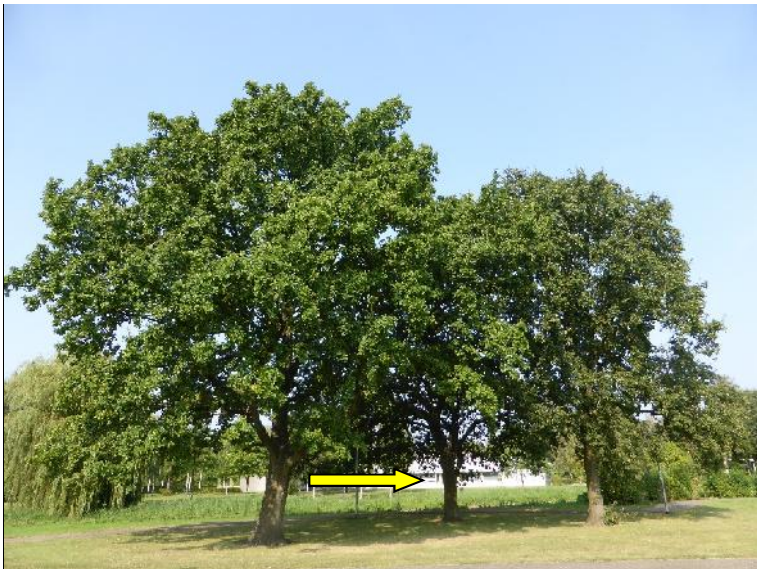
| Beoordeling | Beeldmateriaal |
|---|---|
| <p>Conditie:<br/>Normaal</p> <p>Kwaliteit:<br/>Goed</p> <p>Levensverwachting:<br/>Goed</p> <p>Status:<br/>Waardevol</p> | <p>Afbeelding 254.1</p> |

| Bevindingen | Beeldmateriaal |
|---|---|
| <p>Stamvoet:<br/>Goed</p> <p>Stam:<br/>Goed</p> <p>Kroon:<br/>Dood hout<br/>Schuurtak<br/>Meervoudige toppen</p> <p>Maatregel:<br/>Doodhoutsnoei</p> <p>Opmerking:<br/>N.v.t.</p> | <p>Afbeelding 254.2</p> |

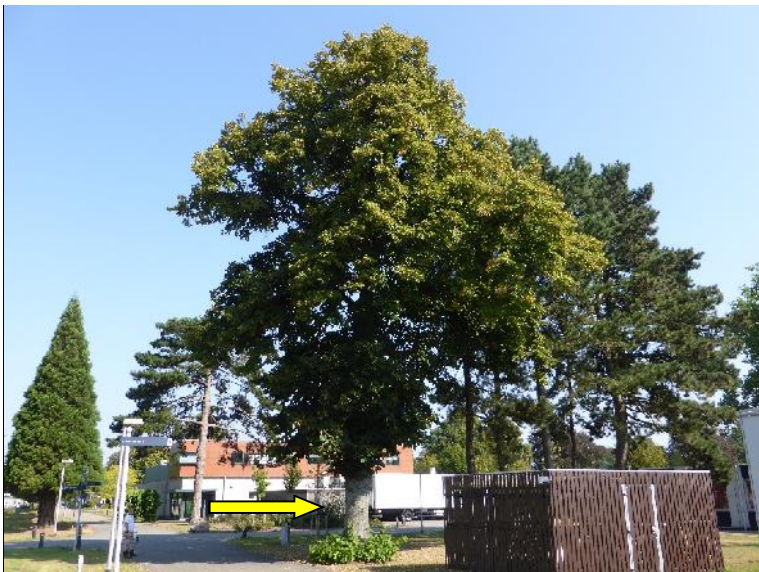
| Beoordeling | Beeldmateriaal |
|---|---|
| <p>Conditie:<br/>Normaal</p> <p>Kwaliteit:<br/>Goed</p> <p>Levensverwachting:<br/>Goed</p> <p>Status:<br/>Waardevol</p> | <p>Afbeelding 255.1</p> |

| Bevindingen | Beeldmateriaal |
|---|---|
| <p>Stamvoet:<br/>Goed</p> <p>Stam:<br/>Snoeiwonden</p> <p>Kroon:<br/>Dood hout</p> <p>Maatregel:<br/>Onderhoudssnoei</p> <p>Opmerking:<br/>N.v.t.</p> | |
