| Betreft | : Beoordeling bomen Antes |
| Opdrachtgever | : Antes groep |
| Rapport/projectnummer | : P161026/INV/MJH |
| Datum afgifte | : 14 oktober 2016 |

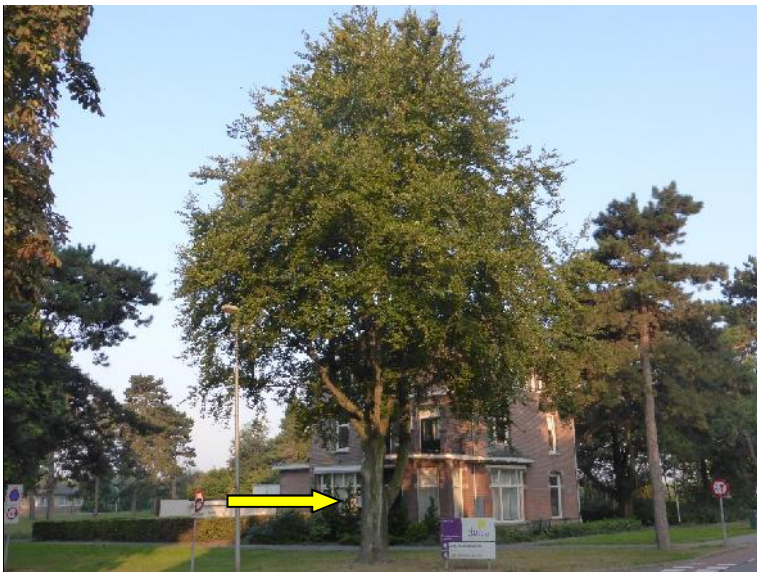
| Beoordeling | Beeldmateriaal |
|---|---|
| <p>Conditie:<br/>Normaal</p> <p>Kwaliteit:<br/>Redelijk</p> <p>Levensverwachting:<br/>Onzeker</p> <p>Status:<br/>Waardevol</p> | <p>Afbeelding 2.1</p> |

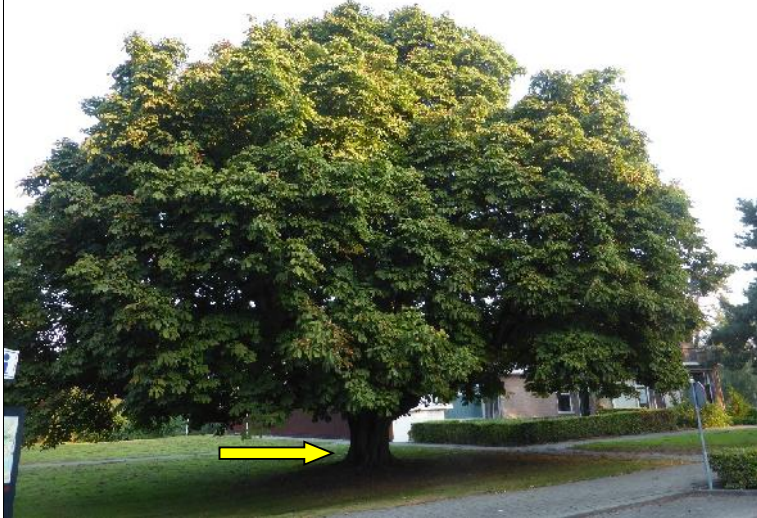
| Beoordeling | Beeldmateriaal |
|---|---|
| <p>Conditie:<br/>Verminderd</p> <p>Kwaliteit:<br/>Redelijk</p> <p>Levensverwachting:<br/>Goed</p> <p>Status:<br/>Waardevol</p> | <p>Afbeelding 4.1</p> |

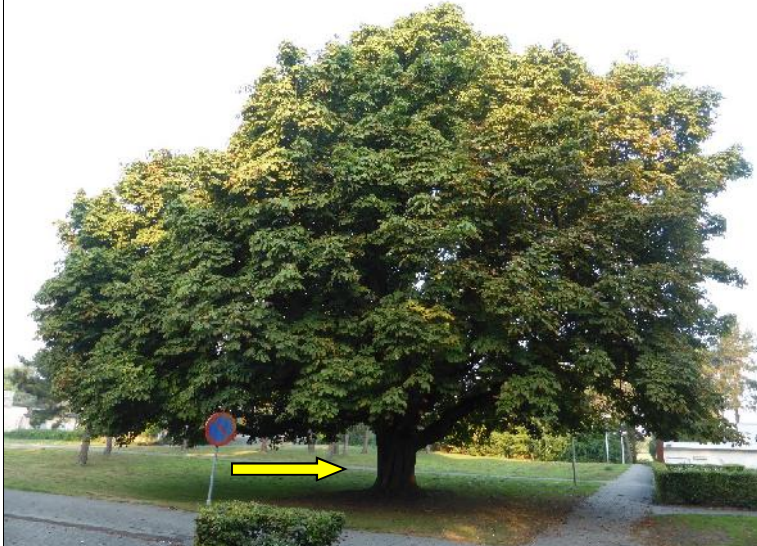
| Bevindingen | Beeldmateriaal |
|---|---|
| <p>Stamvoet:<br/>Goed</p> <p>Stam:<br/>Goed</p> <p>Kroon:<br/>Mechanische belasting<br/>Dood hout<br/>Uitzakkende gesteltak</p> <p>Maatregel:<br/>Kroon uitlichten oostzijde</p> <p>Opmerking:<br/>Zeer grote waardevolle boom.<br/>Geen paardenkastanje-<br/>bloedingsziekte waargenomen.</p> | <p>Afbeelding 4.2</p> |

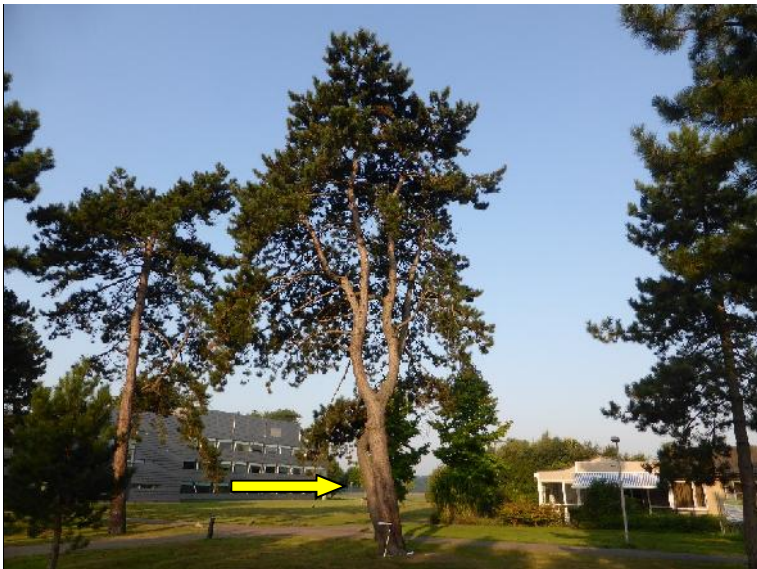
| Beoordeling | Beeldmateriaal |
|---|---|
| <p>Conditie:<br/>Normaal</p> <p>Kwaliteit:<br/>Redelijk</p> <p>Levensverwachting:<br/>Redelijk</p> <p>Status:<br/>Waardevol</p> | <p>Afbeelding 21.1</p> |

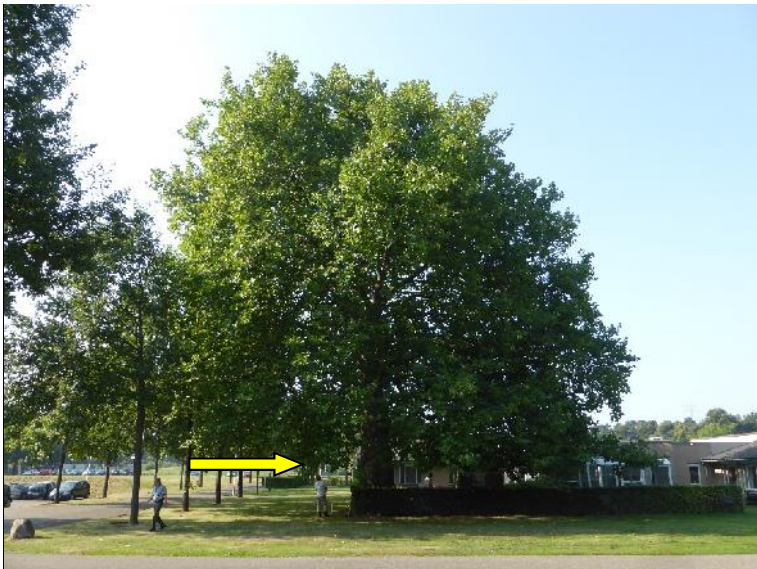
| Beoordeling | Beeldmateriaal |
|---|---|
| <p>Conditie:<br/>Normaal</p> <p>Kwaliteit:<br/>Goed</p> <p>Levensverwachting:<br/>Goed</p> <p>Status:<br/>Waardevol</p> | <p>Afbeelding 78.1</p> |

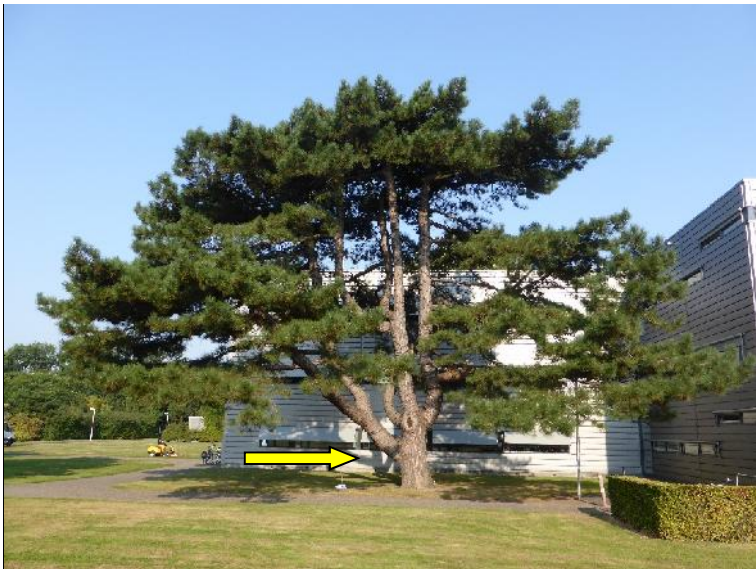
| Beoordeling | Beeldmateriaal |
|---|---|
| <p>Conditie:<br/>Normaal</p> <p>Kwaliteit:<br/>Goed</p> <p>Levensverwachting:<br/>Goed</p> <p>Status:<br/>Waardevol</p> | <p>Afbeelding 79.1</p> |

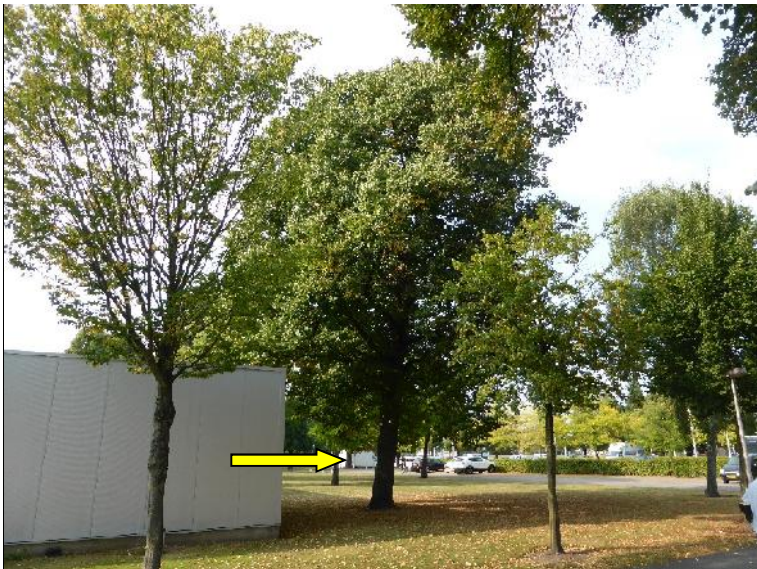
| Beoordeling | Beeldmateriaal |
|---|---|
| <p>Conditie:<br/>Normaal</p> <p>Kwaliteit:<br/>Goed</p> <p>Levensverwachting:<br/>Goed</p> <p>Status:<br/>Waardevol</p> | <p>Afbeelding 145.1</p> |

| Bevindingen | Beeldmateriaal |
|---|---|
| <p>Stamvoet:<br/>Holte/inrotting</p> <p>Stam:<br/>Goed</p> <p>Kroon:<br/>Dood hout</p> <p>Maatregel:<br/>Onderhoudssnoei</p> <p>Opmerking:<br/>N.v.t.</p> | |

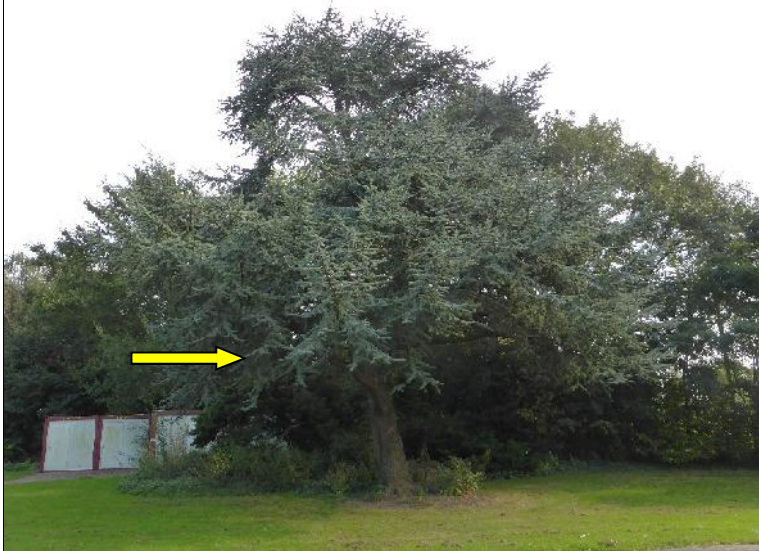
| Algemene gegevens | | Boomgegevens | |
|---|---|---|---|
| Contactpersoon | : De heer H. Beckers | Boomnummer | : 249 |

| Beoordeling | Beeldmateriaal |
|---|---|
| <p>Conditie:<br/>Normaal</p> <p>Kwaliteit:<br/>Goed</p> <p>Levensverwachting:<br/>Goed</p> <p>Status:<br/>Waardevol</p> | <p>Afbeelding 249.1</p> |

| Bevindingen | Beeldmateriaal |
|---|---|
| <p>Stamvoet:<br/>Goed</p> <p>Stam:<br/>Scheefstand<br/>Torsie</p> <p>Kroon:<br/>Dood hout<br/>Uitgebroken takken</p> <p>Maatregel:<br/>Onderhoudssnoei</p> <p>Opmerking:<br/>N.v.t.</p> | |

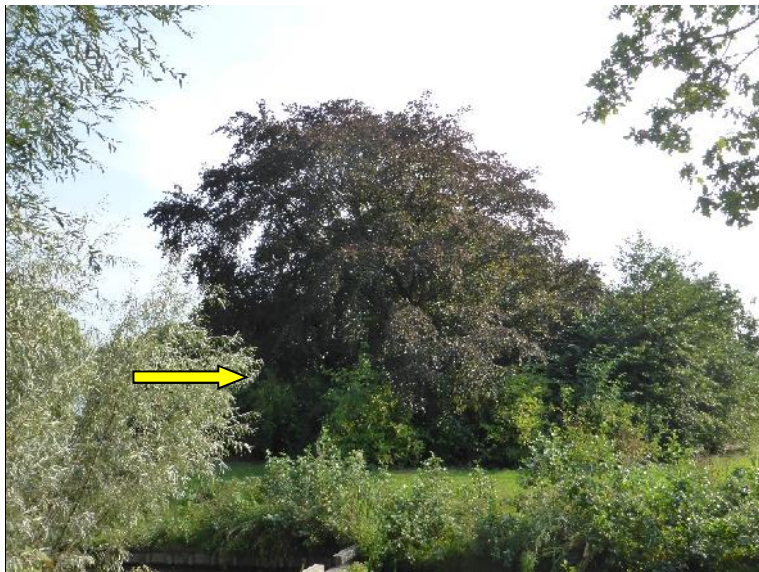
| Algemene gegevens | | Boomgegevens | |
|---|---|---|---|
| Contactpersoon | : De heer H. Beckers | Boomnummer | : 250 |

| Beoordeling | Beeldmateriaal |
|---|---|
| <p>Conditie:<br/>Normaal</p> <p>Kwaliteit:<br/>Goed</p> <p>Levensverwachting:<br/>Goed</p> <p>Status:<br/>Waardevol</p> | <p>Afbeelding 250.1</p> |

| Bevindingen | Beeldmateriaal |
|---|---|
| <p>Stamvoet:<br/>Goed</p> <p>Stam:<br/>Goed</p> <p>Kroon:<br/>Dood hout</p> <p>Maatregel:<br/>Doodhoutsnoei</p> <p>Opmerking:<br/>N.v.t.</p> | |

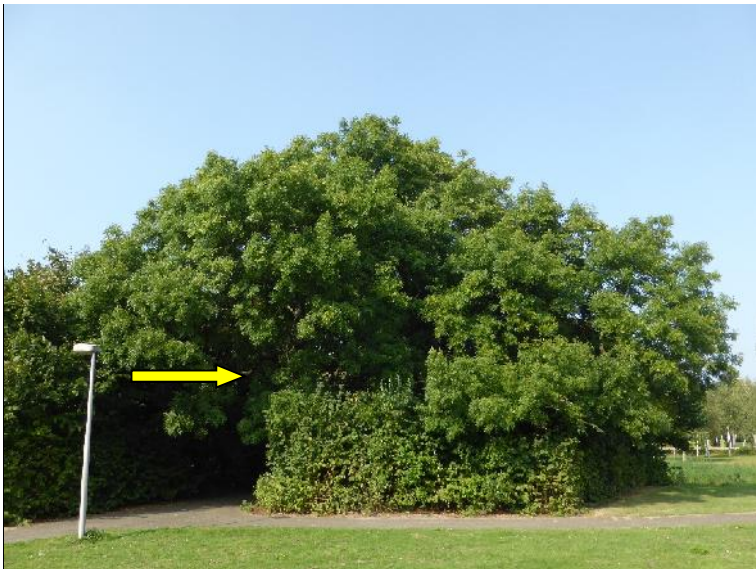
| Algemene gegevens | | Boomgegevens | |
|---|---|---|---|
| Contactpersoon | : De heer H. Beckers | Boomnummer | : 251 |

| Beoordeling | Beeldmateriaal |
|---|---|
| <p>Conditie:<br/>Verminderd</p> <p>Kwaliteit:<br/>Goed</p> <p>Levensverwachting:<br/>Goed</p> <p>Status:</p> <p>Waardevol</p> | <p>Afbeelding 251.1</p> |

| Bevindingen | Beeldmateriaal |
|---|---|
| <p>Stamvoet:<br/>Goed</p> <p>Stam:<br/>Goed</p> <p>Kroon:<br/>Dood hout</p> <p>Maatregel:<br/>Doodhoutsnoei</p> <p>Opmerking:<br/>Essentaksterfte.</p> | <p>Afbeelding 251.2</p> |
