## BOMEN EFFECT ANALYSE

**Mees Ruimte & Milieu**  
**Boominventarisatie**  
**Leidseweg Voorschoten**

| Rapportnummer: | 210102 |
| Datum: | 23-07-2021 |

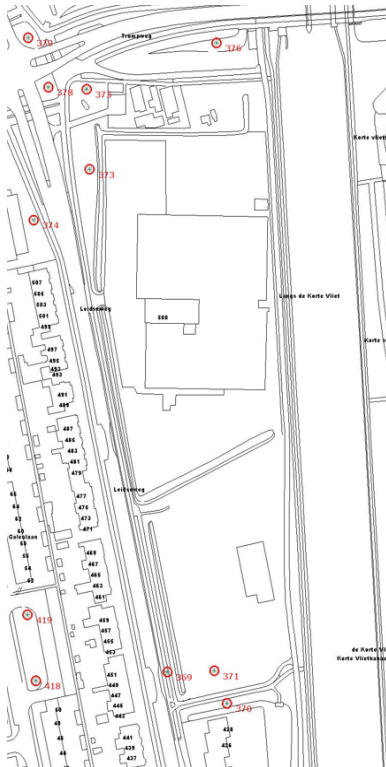
### Afbeelding 1. Waardevolle bomen

Binnen het plangebied staan enkele waardevolle bomen en/of boomgroepen. Deze bomen zijn opgenomen in de waardevolle bomenlijst van de gemeente Voorschoten (boom 375 op de waardevolle bomenlijst: boomnr. 25 in dit rapport en bomen 373 op de waardevolle bomenlijst: boomnrs. 30-36 in dit rapport, boomgroep 371 op de waardevolle bomenlijst: boomnrs. 40, 41 75-83 in dit rapport). Enkele voor het kappen van deze bomen is een omgevingsvergunning vereist.

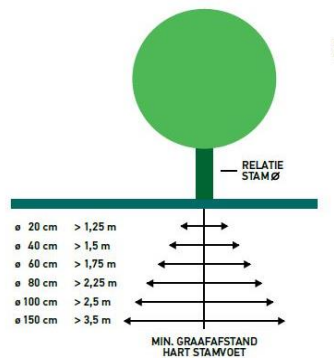
Afbeelding 10. Minimale graafafstand

Bomen die staan op de locaties waar de nieuwe parkeervakken worden aangelegd of waar de nieuwe rijweg wordt aangelegd zijn niet te behouden. Bomen waarbij de parkeervakken of de rijweg zal worden gerealiseerd binnen de minimale graafafstand van de boom, zullen ook niet kunnen worden behouden. Aan de oostzijde van het plangebied staan enkele jonge bomen. Deze bomen zijn mogelijk in te passen in de nieuwe plannen.

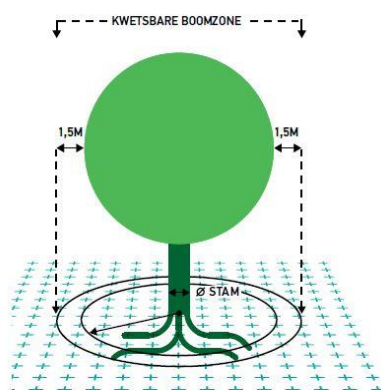
Afbeelding 11: Kwetsbare zone

Het oostelijke deel van deelgebied B zal worden bebouwd. Hierdoor kunnen de bomen aan de oostzijde van het parkje niet kunnen worden behouden. Deze bomen staan namelijk op of te dichtbij de te bouwen huizen. Verder zal bij een aantal bomen binnen de kwetsbare zone worden gebouwd. De impact van de werkzaamheden op deze bomen is aanzienlijk, omdat de verwachting is dat met de werkzaamheden een groot deel van het wortelpakket zal worden beschadigd. Ook is bij deze bomen de kans op kroonschade reëel. Met verschillende boombeschermende maatregelen, kunnen deze bomen wel worden behouden.
