# Rapportage Boom Effect Analyse

*Trompweg Voorschoten i.v.m. herinrichting en de ontsluiting nieuwe woonwijk*

in opdracht van:  
Sweco Nederland B.V.

**November 2022**

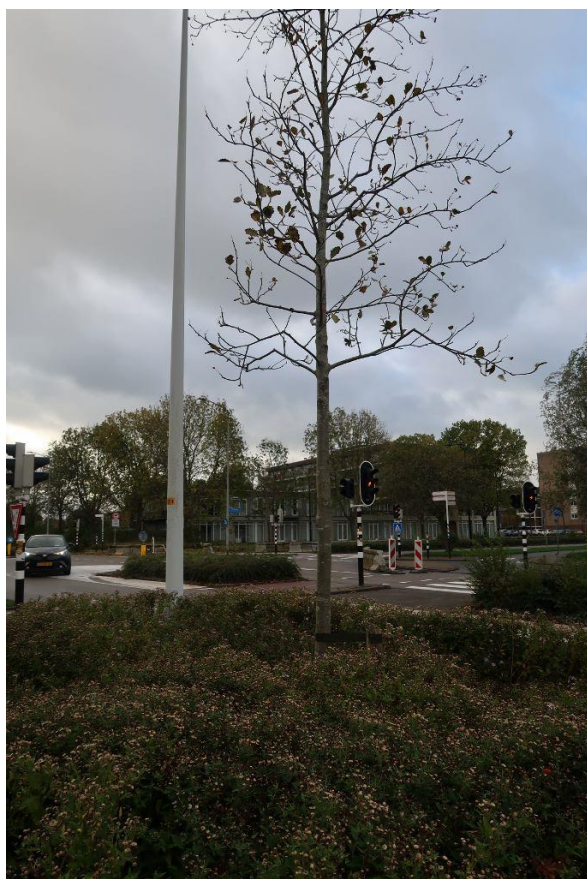
Boom 2 is verwijderd

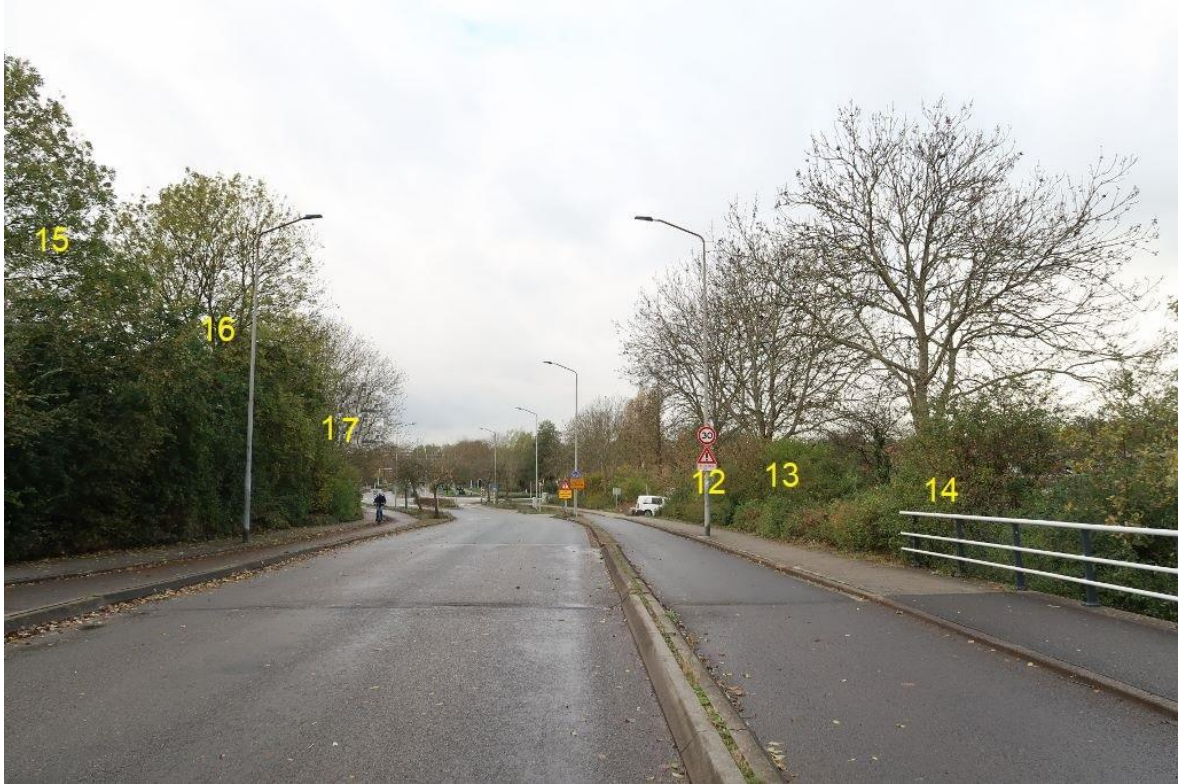
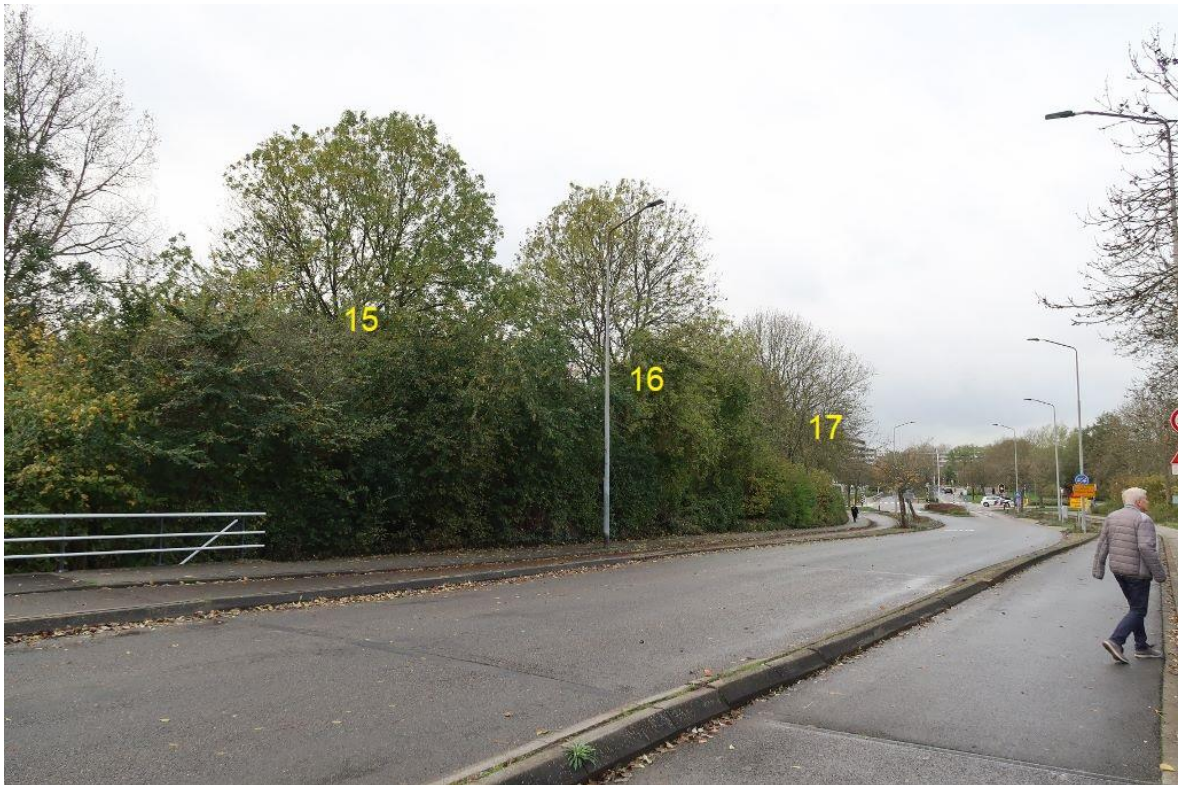
| Boomnummer | 15 |

| Soort | Fraxinus excelsior/ es |
| Stam | Ø 45 cm, geen gebreken geconstateerd |
| Stamvoet | geen gebreken geconstateerd |
| Kroon | Hoogte ca. 16 m, kroon-Ø ca. 16 m, geen gebreken geconstateerd |

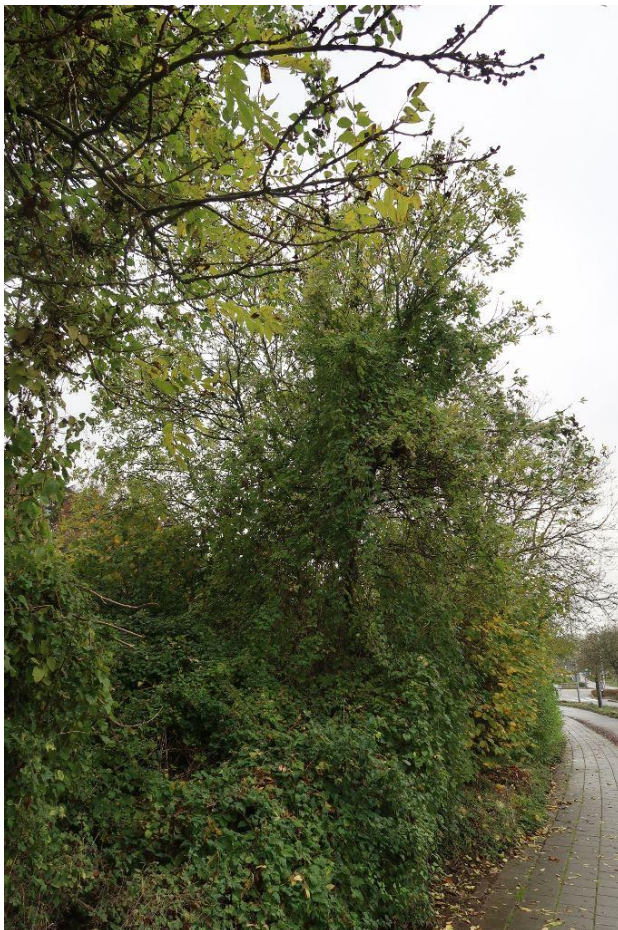
| Boomnummer | 18 |

| Soort | Sorbus intermedia/ Zweedse meelbes |
| Stam | Ø 15 cm, geen gebreken geconstateerd |
| Stamvoet | geen gebreken geconstateerd |

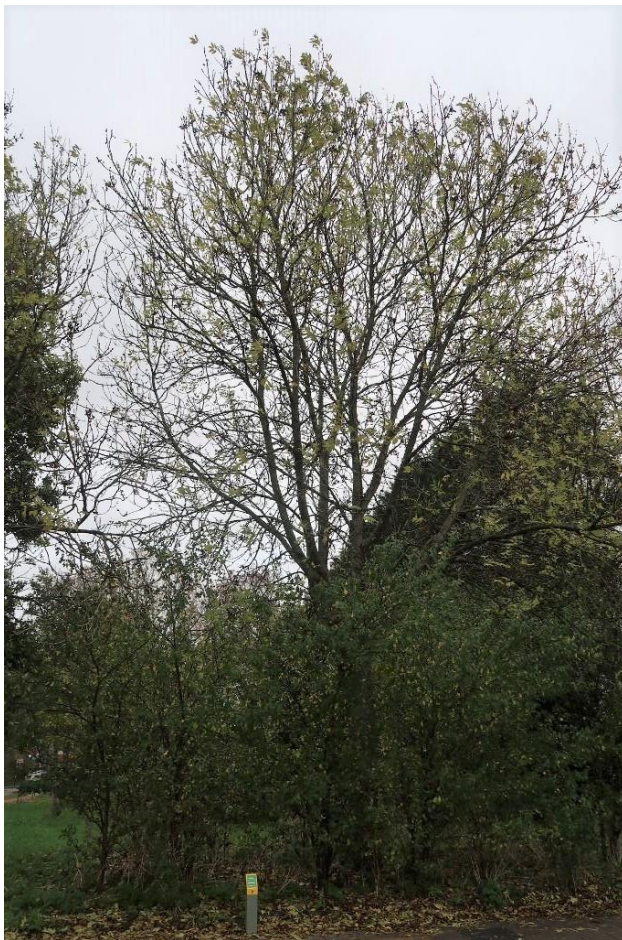
**Boom 28 is recent omgezaagd, er resteert een hoge stobbe**
