**Leidseweg 104  
2251 LG VOORSCHOTEN**

## **Asbestinventarisatierapport**

Rapportnummer: 115035

| Omschrijving : een woning; een bijgebouw; een schuur | Autorisatiedatum : 23 oktober 2013 |

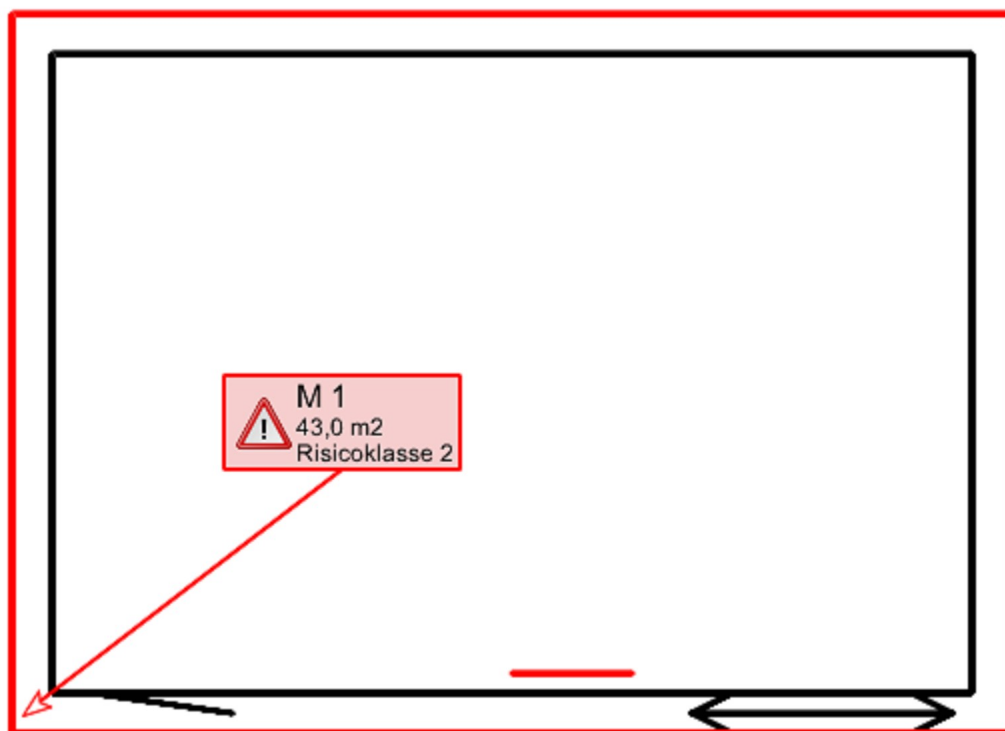
## Plattegronden: Tractorschuur

| ID | Asbest aanwezig | Risicoklasse | Hoeveelheid | Locatie | Omschrijving |
|---|---|---|---|---|---|
| M 1 | Ja | 2 | 43,0 m2 | Tractorschuur. | Dakbeplating. |
