## BOOMVEILIGHEIDSRAPPORT/ NADER ONDERZOEK

**Bouwbedrijf Niersman BV**

**Boomveiligheidscontrole  
Starrenburg Voorschoten**

Rapportnummer: 240164  
Datum: 26-03-2024

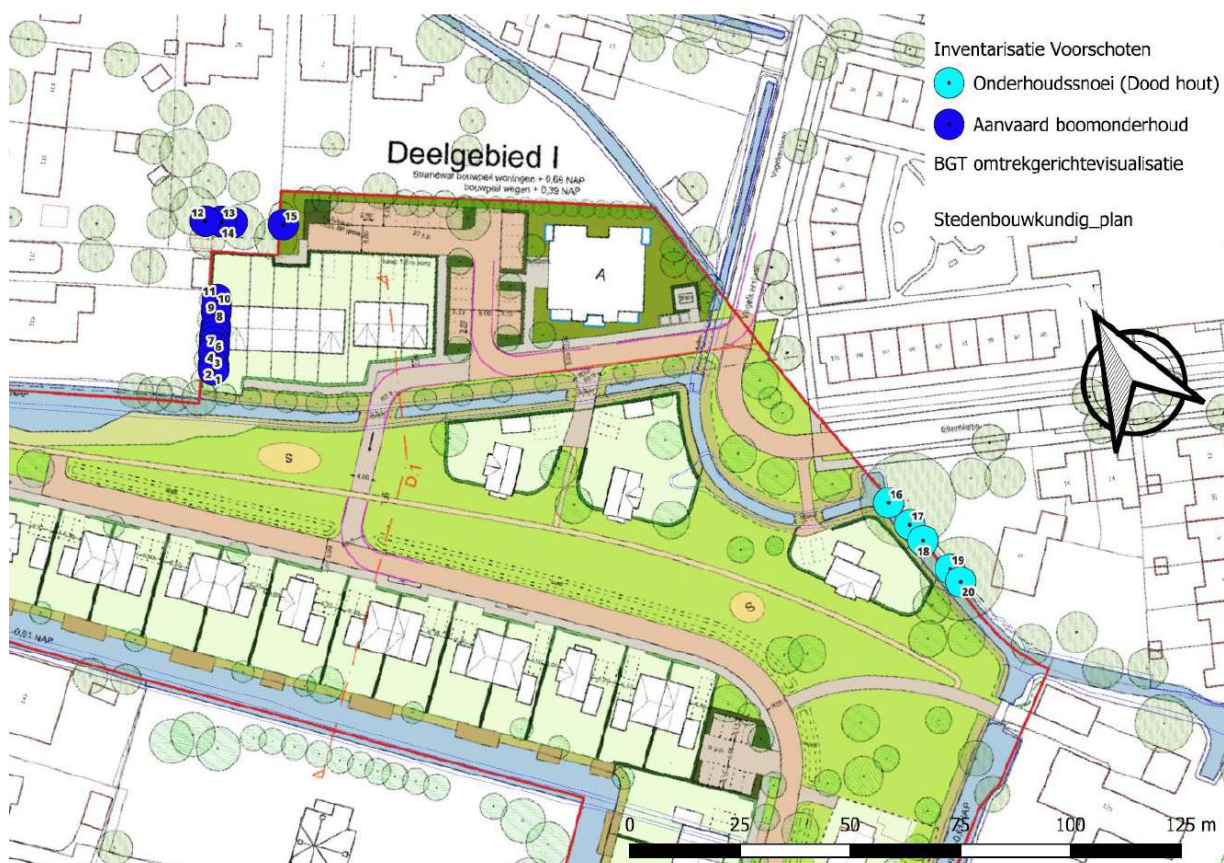
#### Populieren en wilgenrij

Deze bomen staan in de wal van de watergang aan de overzijde van de ontwikkeling. De bomen zijn volwassen en groot uitgegroeid. Hoewel er sprake is van dood hout, is er niet direct vanuit veiligheid een noodzaak om deze bomen in particuliere tuin te snoeien.
