## Bomenonderzoek

### Buurtweg en Waalsdorperlaan, Wassenaar

**Bomenonderzoek**  
**Buurtweg en Waalsdorperlaan,**  
**Wassenaar**  
*20 januari 2017/ B6081*

**Copijn Boomspecialisten B.V.**

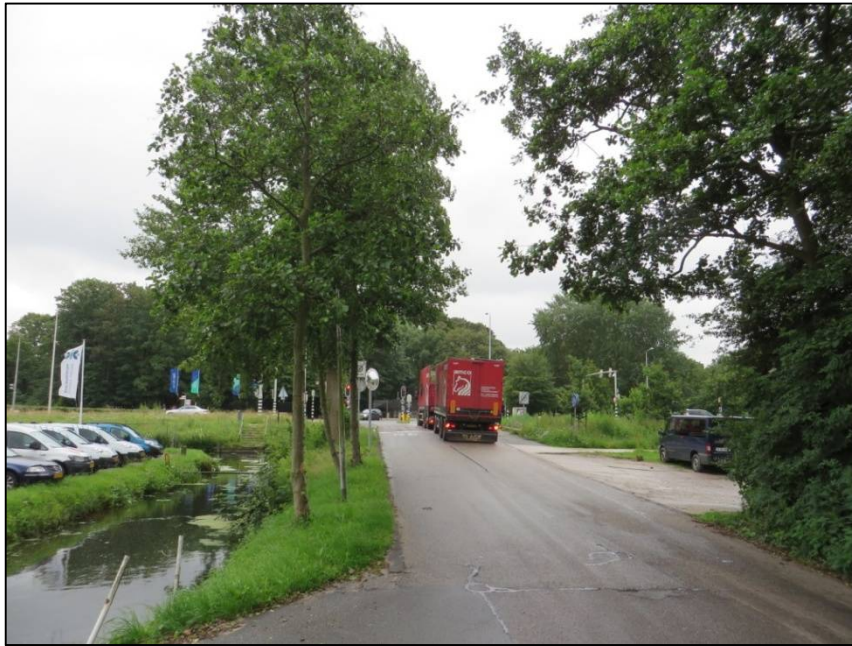
Huidige situatie begin Waalsdorperlaan met asfaltrijbaan ter hoogte van de N44

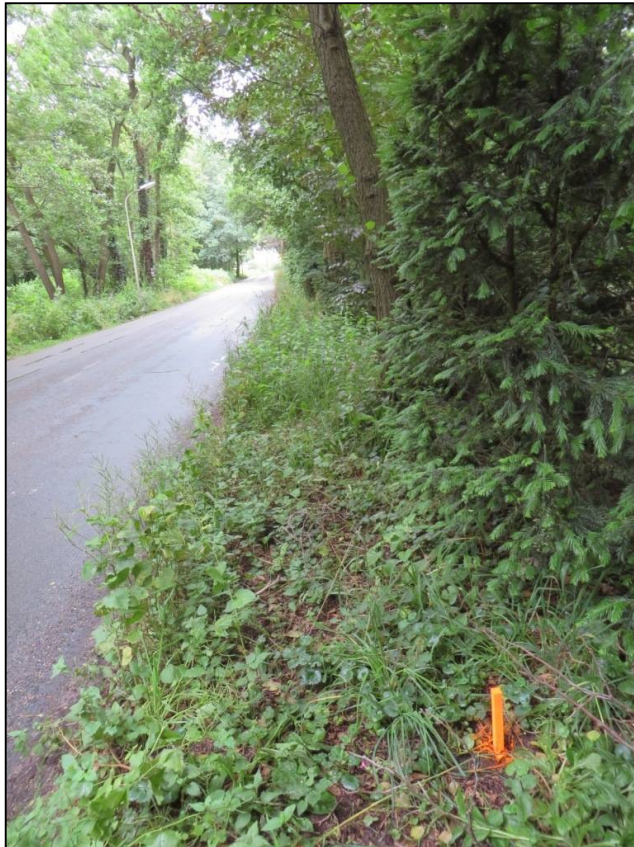
Aan de Waalsdorperlaan is de belangrijkste wegbegeleidende boombeplanting gesitueerd tussen de N44 en de woningen nabij Waalsdorperlaan 28a. Er is met name gekeken naar de kwaliteit van de bomen aan de Noordzijde van dit traject.

In de bestaande situatie staan er, al dan niet op gemeenteground, diverse bomen welke niet op afdoende veilige wijze te behouden zijn. Dit onder meer als gevolg van essentaksterfte en uit dunning oogpunt.

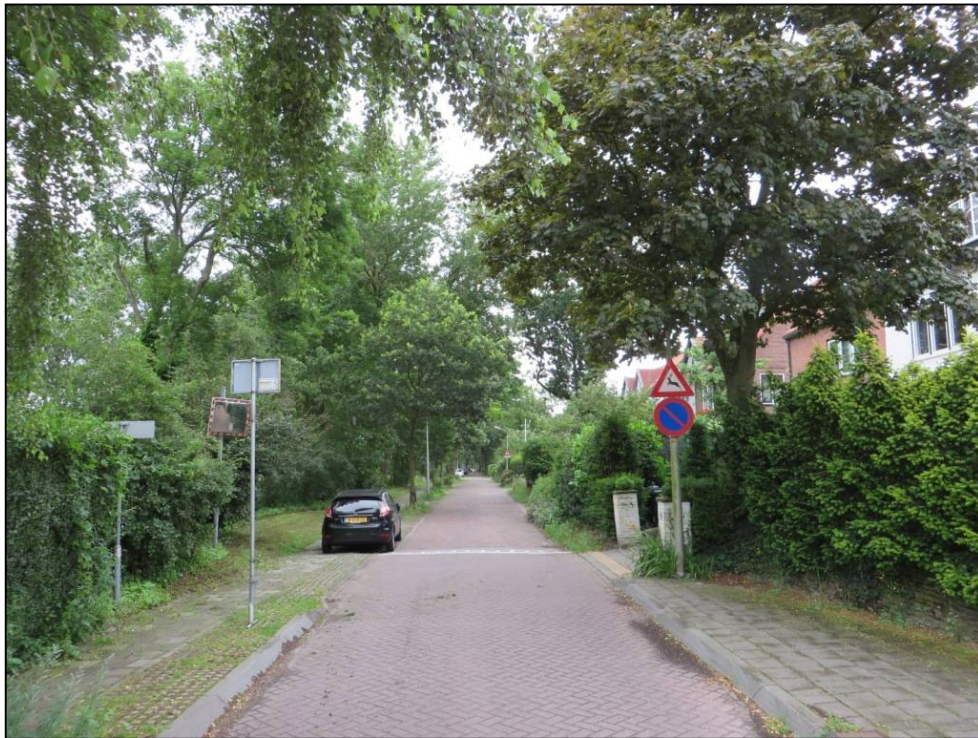
Huidige situatie Buurtweg (Zuid) met klinkerrijbaan ter hoogte van de aansluiting met Waalsdorperlaan

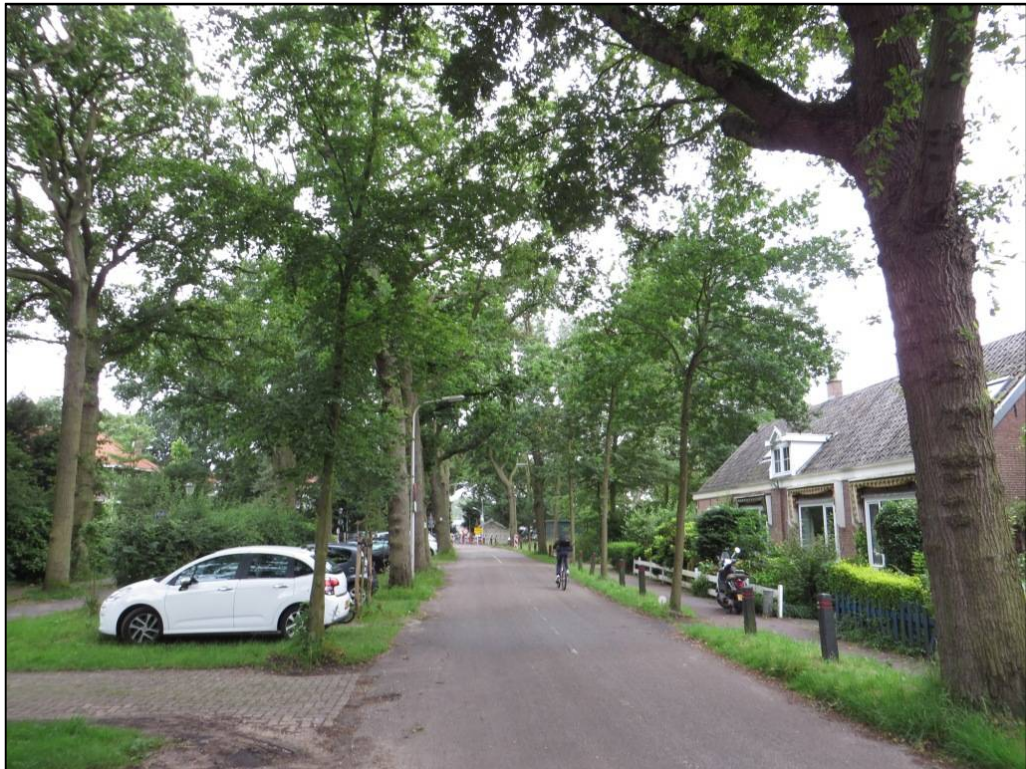
Situatie Buurtweg (Noord) met asfalt rijbaan nabij de aansluiting met de Zijdeweg

Deze fraaie monumentale gewone beuk staat naast een oud koffiehuisje.

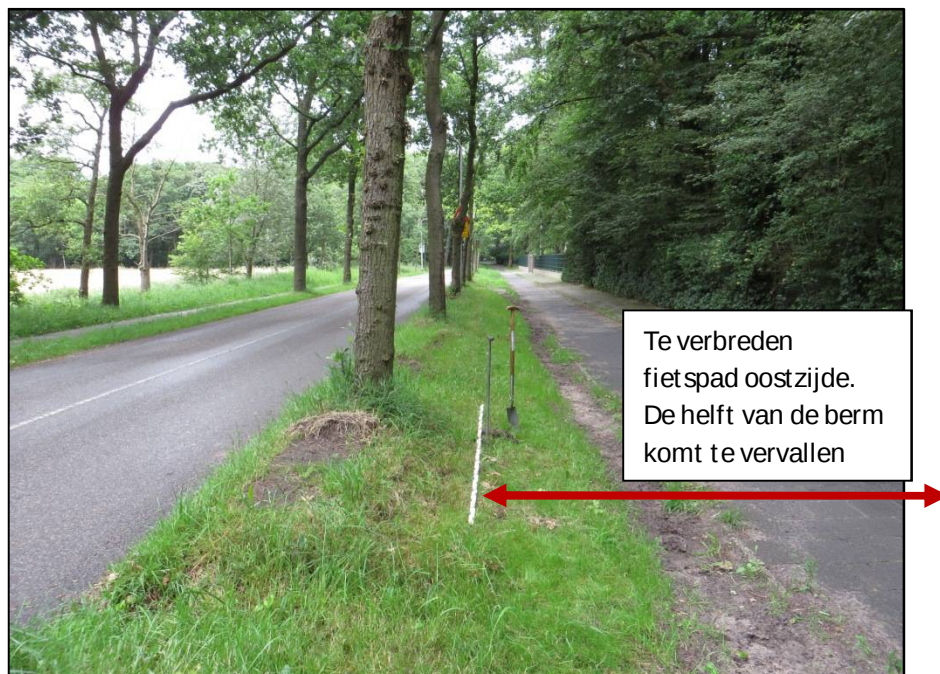
Huidige situatie ter hoogte van de afslag naar de Dennenlaan. De bomen staan ten opzichte van het fietspad wat hoger.

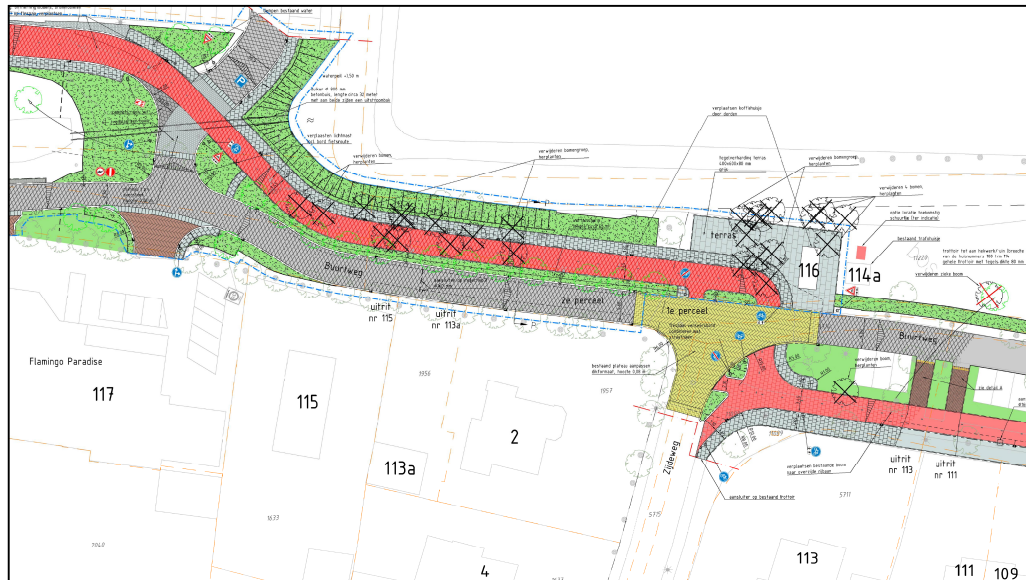
*Uitsnede ontwerp tekening Buurtweg (Noord) ter hoogte Zijde weg*

In totaal worden hier circa 25 bomen gekapt. Het betreft onder meer de soorten gewone es, taxus, eik, zwarte els en populier. Vervolgens worden er circa 40 bomen geplant waarbij met name de monumentale laanstructuur wordt benadrukt en versterkt.

Ter behoud van de laanstructuur en ter compensatie van te vellen bomen is tijdige verjonging langs het traject wenselijk. Voor wat betreft de nu en in de toekomst uit te kiezen herplantlocaties adviseren we om alleen op duurzame plantplekken met voldoende boven- en ondergrondse groei ruimte te herplanten. Dit is van groot belang om teleurstellingen ten aanzien van vroegtijdige uitval of het ontstaan van slechte kroonstructuren zo veel mogelijk te voorkomen.

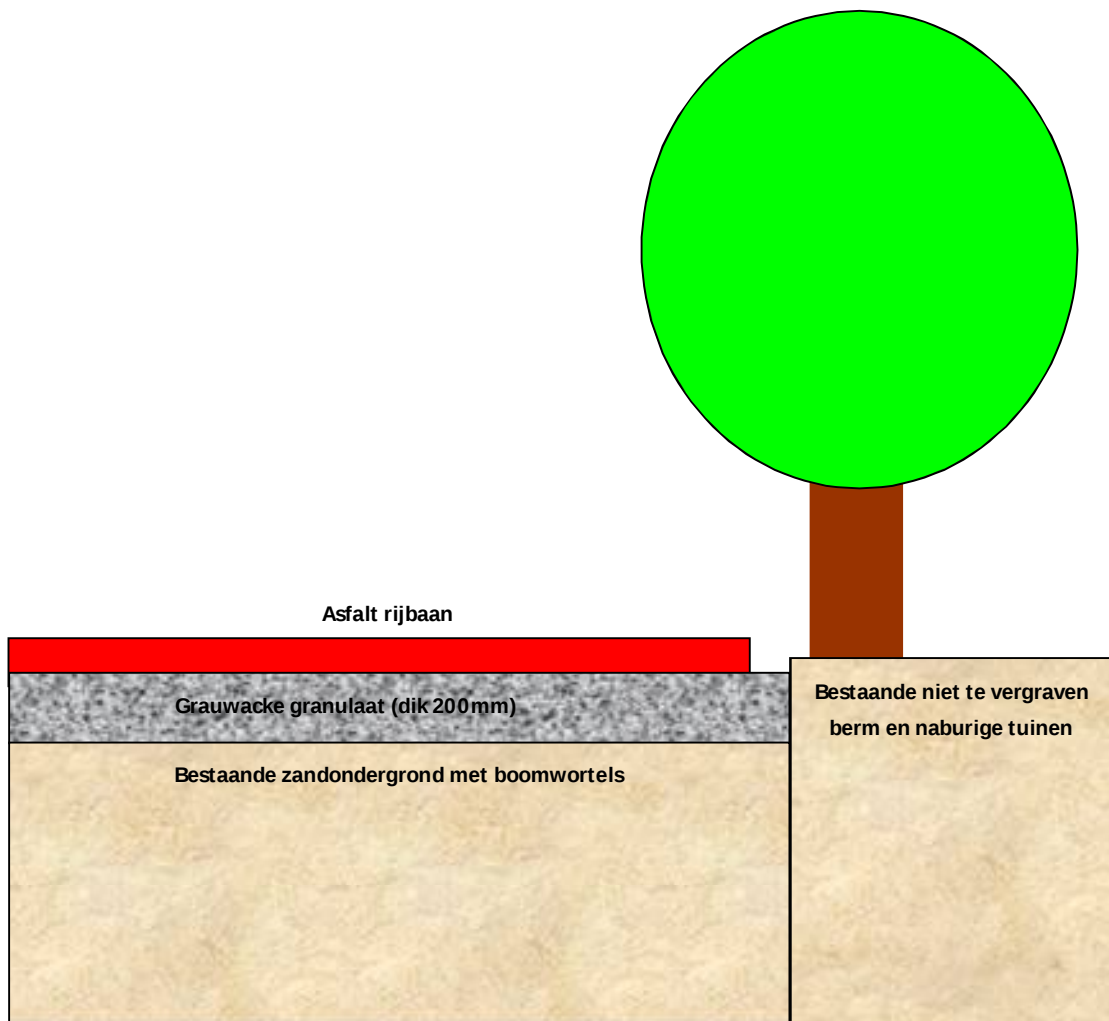
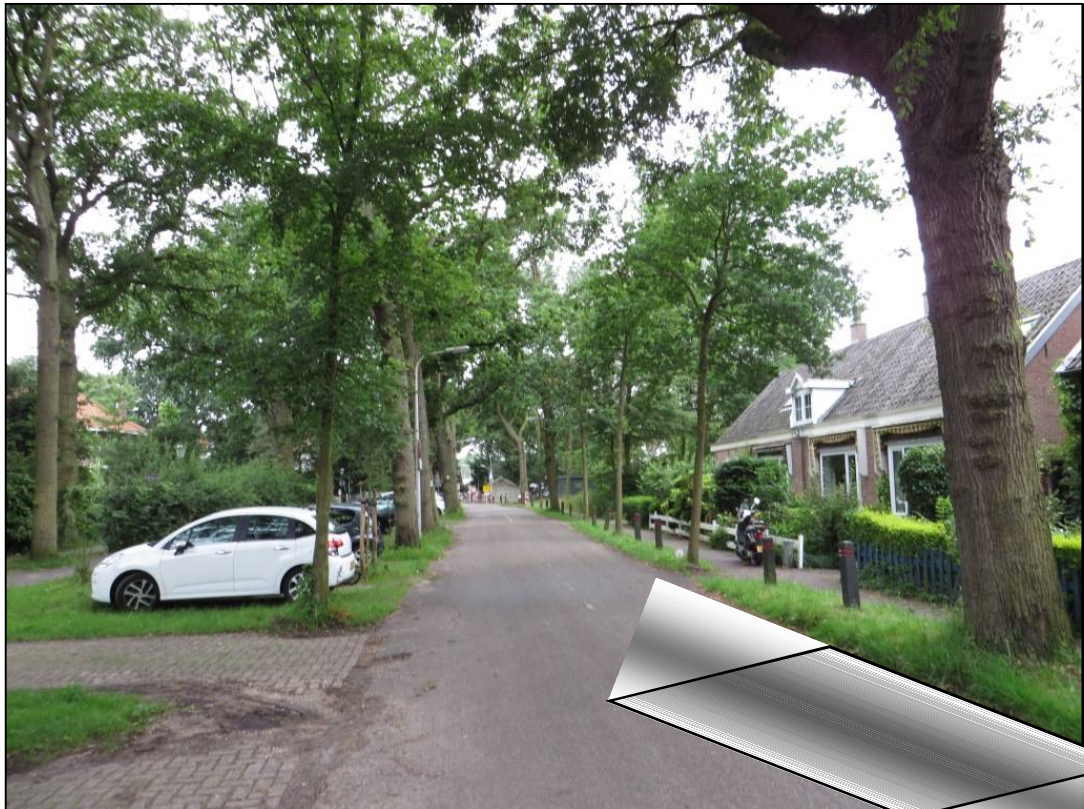
Schets van de zone met granulaat bij 1 van de een monumentale in te passen zomerse en

Binnen de bewortelde zone wordt tot circa 20 cm diep grond weggezogen. De dikkere wortels blijven hierbij zoveel mogelijk gespaard. Vervolgens wordt de ontstane ruimte gevuld met het Grauwaske bomengranulaat. In zijn algemeenheid is het om wortels te sparen, in principe wenselijk dat de rijbaan iets hoger komt te liggen. Hieronder zijn ter verduidelijking een schets van de profielopbouw en een foto opgenomen.

In de zones met meerdere oude eiken bij elkaar kan de opbouw met bomengranulaat in de gehele breedte van het wegprofiel worden doorgetrokken. Een vergelijkbare opbouw en werkwijze als hierboven geschetst is van toepassing voor enkele te behouden oude omvangrijke bomen aan de Waalsdorperlaan welke dicht op de rijbaan staan.
