**Asbestinventarisatie conform het procescertificaat, zoals gepubliceerd in  
Staatscourant 68771 d.d. 6 december 2018**

**3 Schuren zijnde gehele bouwwerken.**

Van Teylingenweg 143  
3471 GH  
Kamerik  
Onbekend  
22 januari 2021  
KLA-2017-5490-2  
Definitief, revisie 2, versie 3.0

### Titelblad

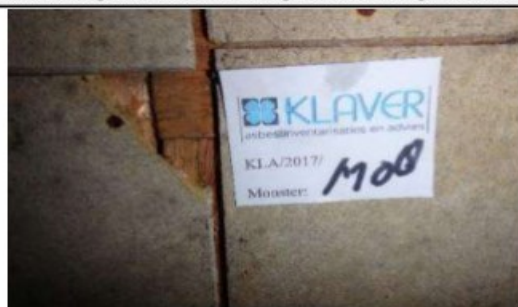
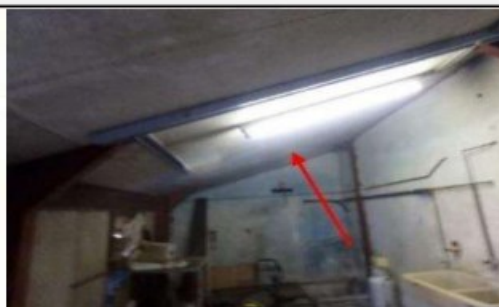
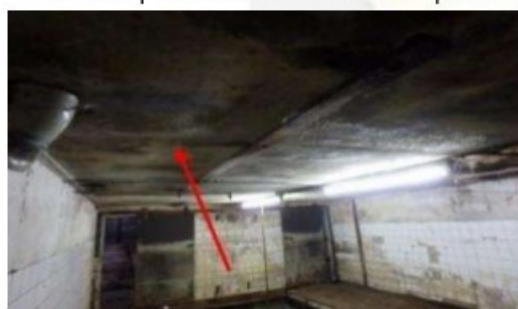
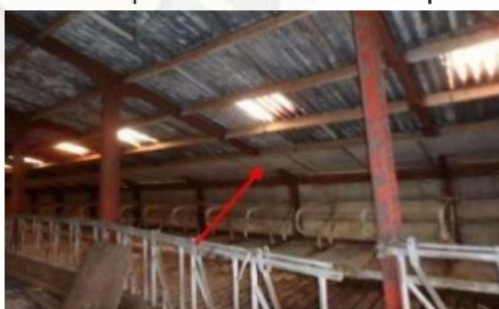
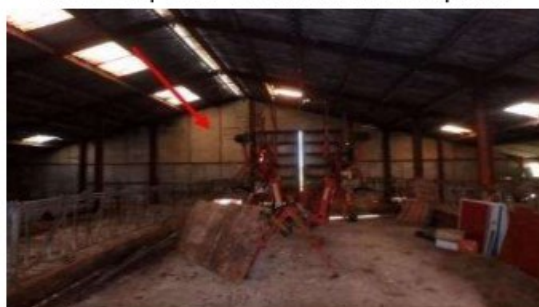
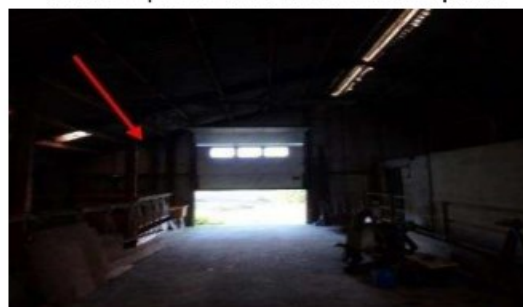
Opmerkingen/aanbevelingen: **Reeds gesaneerd.**

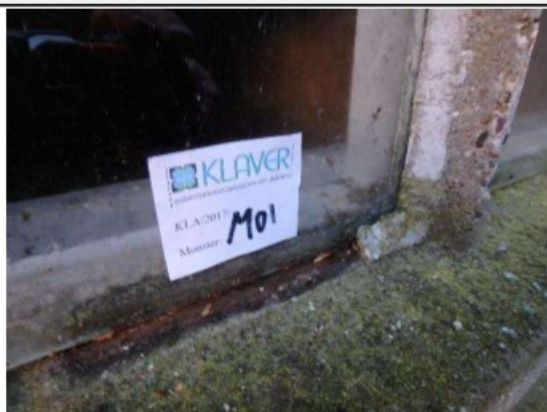
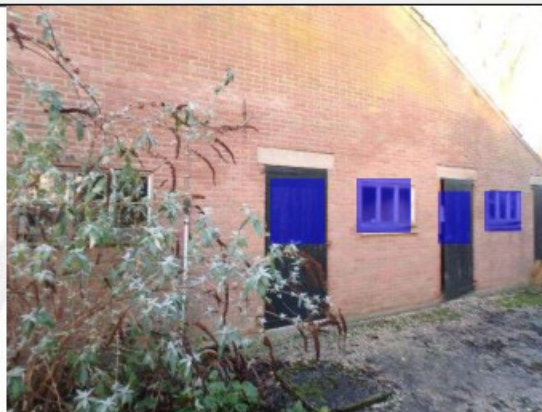
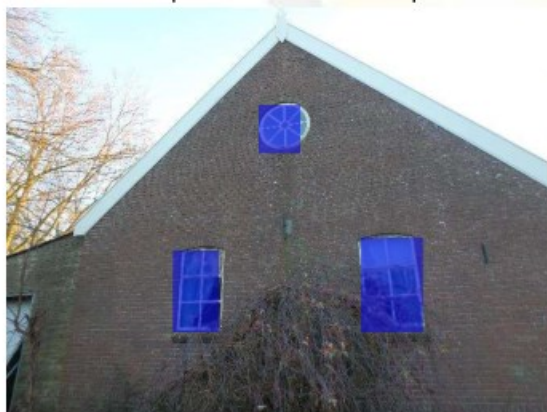
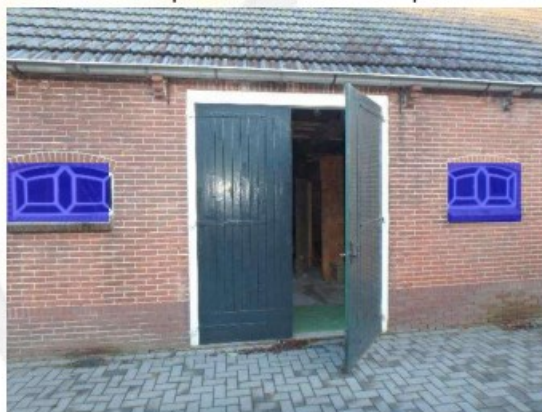
Na optische analyse bleek het materiaal GEEN asbestvezels te bevatten in een percentage boven de detectiegrens van 0,1% w/w.

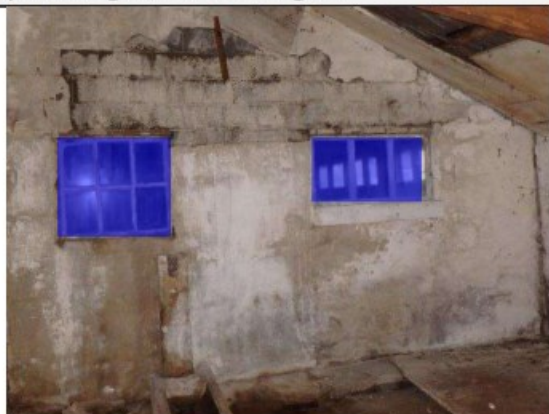
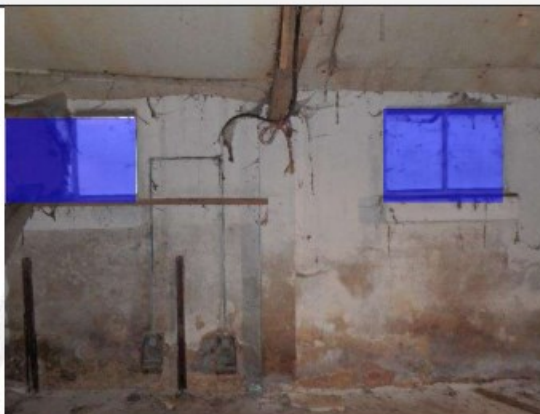
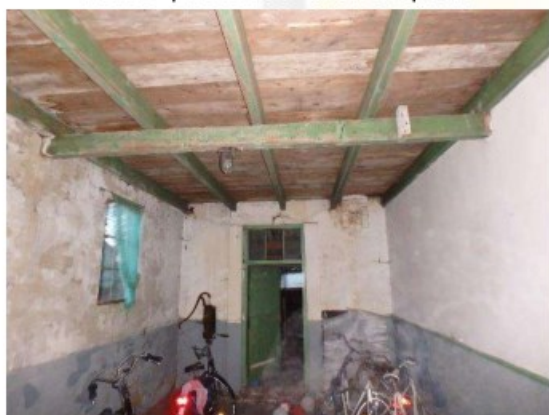
Na optische analyse bleek het materiaal GEEN asbestvezels te bevatten in een percentage boven de detectiegrens van 0,1% w/w.

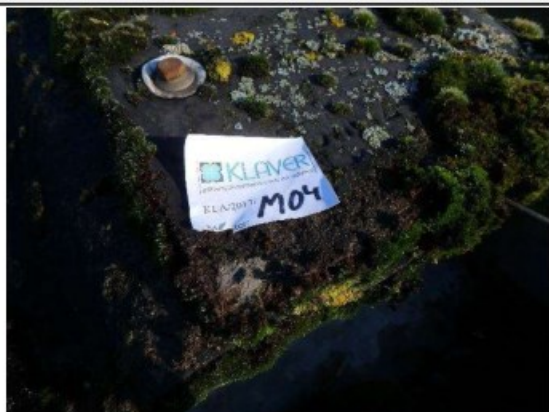
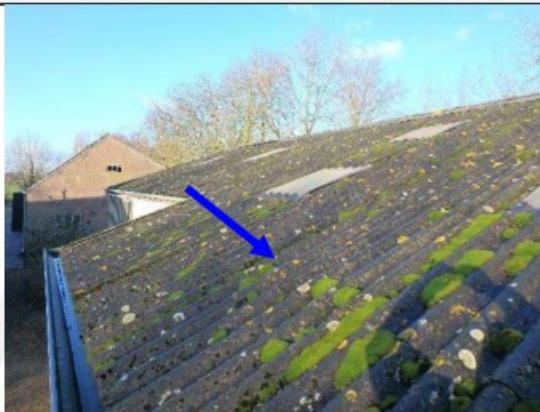
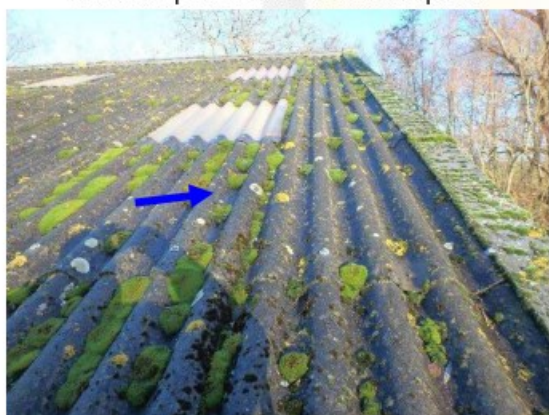
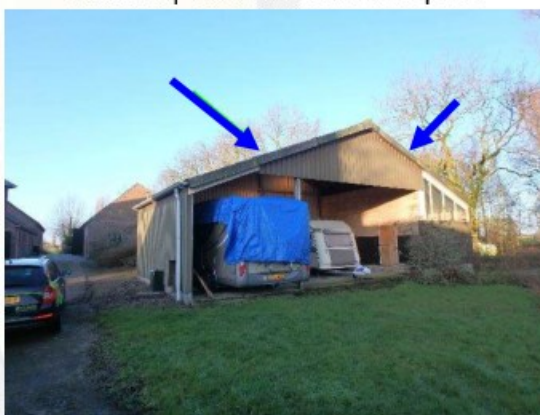
Na optische analyse bleek het materiaal GEEN asbestvezels te bevatten in een percentage boven de detectiegrens van 0,1% w/w.
