# BOUWHISTORISCHE VERKENNING EN WAARDESTELLING

## WATERTOREN, OOSTSINGEL 1A, WOERDEN

Bureau *Helsdingen* MONUMENTEN  
BOERDERIJEN  
BOUWHISTORIE

Tekst: Ing. L.W. van Pelt  
Foto's: L.W. van Pelt  
Status: definitief  
Datum: september 2008

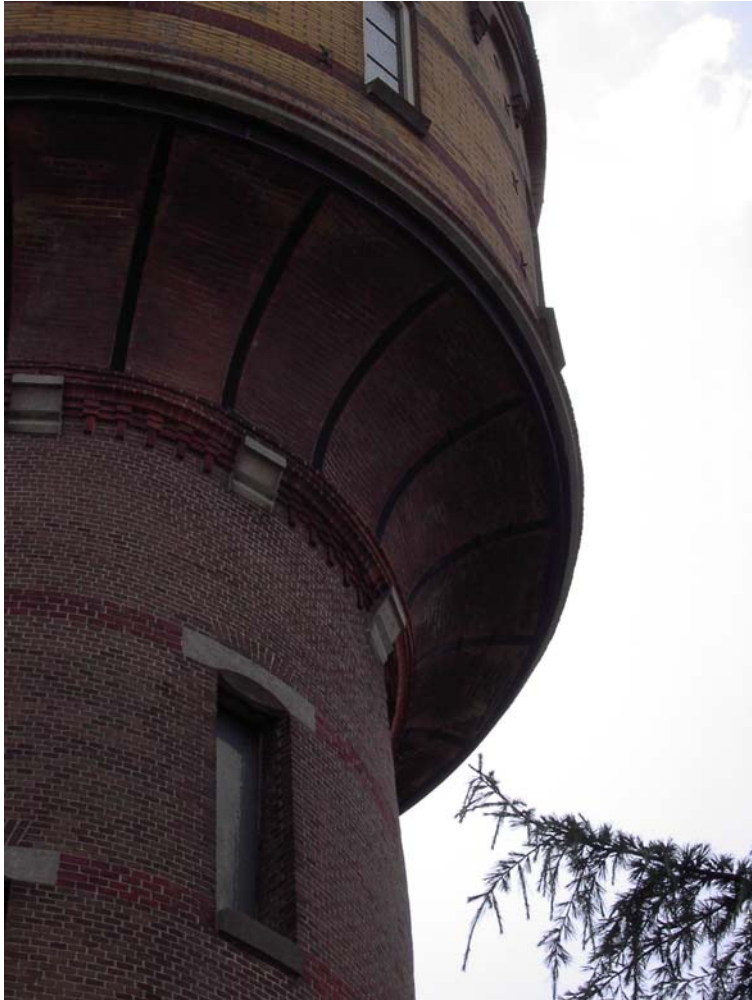
Overgang van de 2<sup>de</sup> naar de 3<sup>de</sup> geleding. Onder de gevelopening met de natuurstenen boven- en onderdorpel in de rode lagen. Eveneens goed zichtbaar het troggewelf op de overgang van de 2<sup>de</sup> en 3<sup>de</sup> geleding.

De overgang naar de 3<sup>de</sup> geleding bevat siermetselwerk. In het metselwerk zijn koppen die naar buiten uitkragen en is natuurstenen opgenomen. Hierboven bevindt zich de ruimte waar het reservoir zich bevond, deze ruimte is breder dan het onderliggende gebouw. Om het gebouw breder te maken en het metselwerk aan de buitenzijde door te laten lopen is er een soort troggewelf aangebracht. Het gaat hierbij niet om een geheel gewelf maar om een gedeeltelijk gewelf. De trogvorm ontstaat door stalen gebogen balken die de oplegging vormen voor het tussenliggende metselwerk dat ook weer een boogvorm maakt.

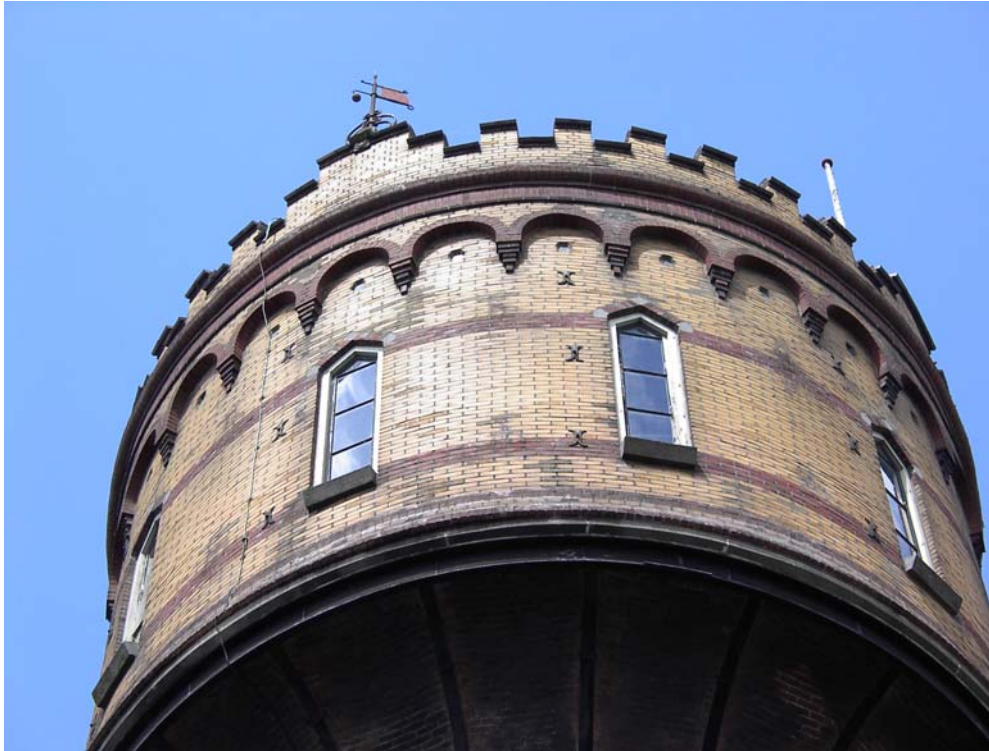
De 3<sup>de</sup> geleding, hier bevond zich het reservoir. Bovenzijde van het metselwerk versierd met een rondboogfries en een borstwering met kantelen.

De 3<sup>de</sup> geleding is grotendeels opgemetseld uit gele rijsteen (181x87x54mm) in halfsteens verband dat wordt onderbroken door twee maal een aantal lagen rode rijsteen. In deze rode lagen bevinden zich de onder- en bovendorpels van de gevelopeningen. De onderzijde van deze openingen is afgedekt met een natuursteen en de bovenzijde bestaat uit een keperrollaag met als sluitsteen en eindsteen een natuursteen. In de gevelopeningen bevinden zich houten kozijnen. Het glas in de kozijnen is horizontaal verdeeld met roeden waardoor een vier-ruitsvenster ontstaat. De bovenste ruit bevindt zich in de keper. Naast elke gevelopening zijn drie boven elkaar geplaatste gevelankers.

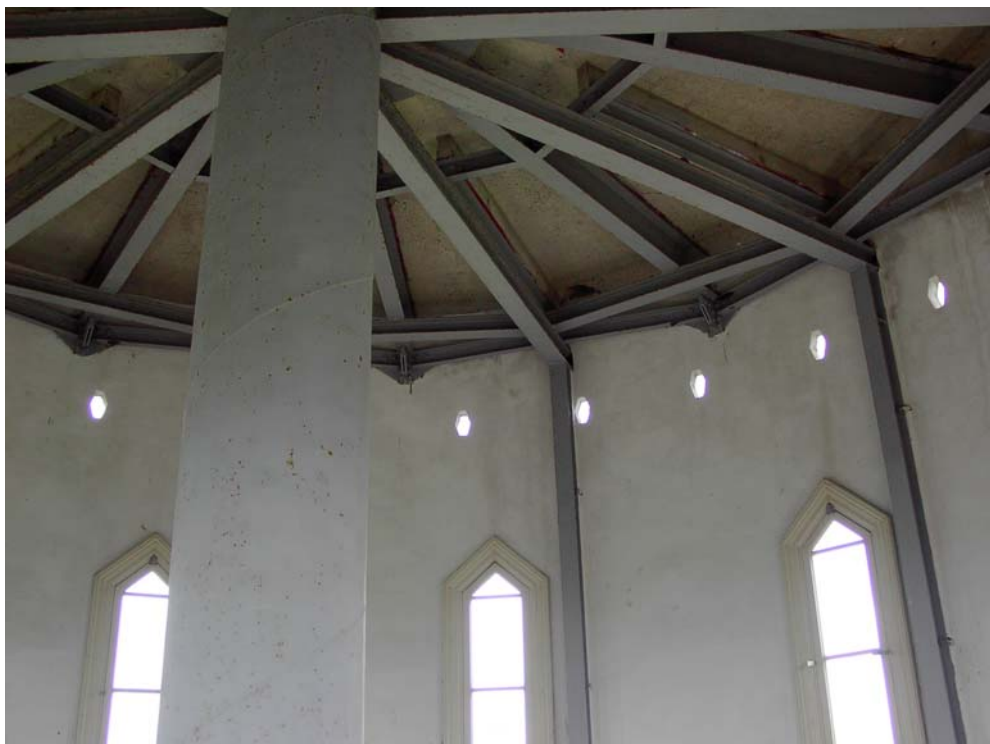
De dakvloer wordt ondersteund door een staalconstructie en een gietijzeren constructie. De stalenconstructie ondersteunt het geheel van het dak, de gietijzeren constructie voldoet namelijk niet aan de huidige situatie nu het reservoir, dat een dragende functie had, is verdwenen. De kap wordt ongeveer voor de helft gedragen door een stalenkoker en een HEA-profiel dat naar de wanden van de 2<sup>de</sup> geleding afgevoerd. De andere helft van het dak wordt gedragen door de staalconstructie van het metselwerk van de 3<sup>de</sup> geleding.

Stalen draagconstructie van de dakvloer.

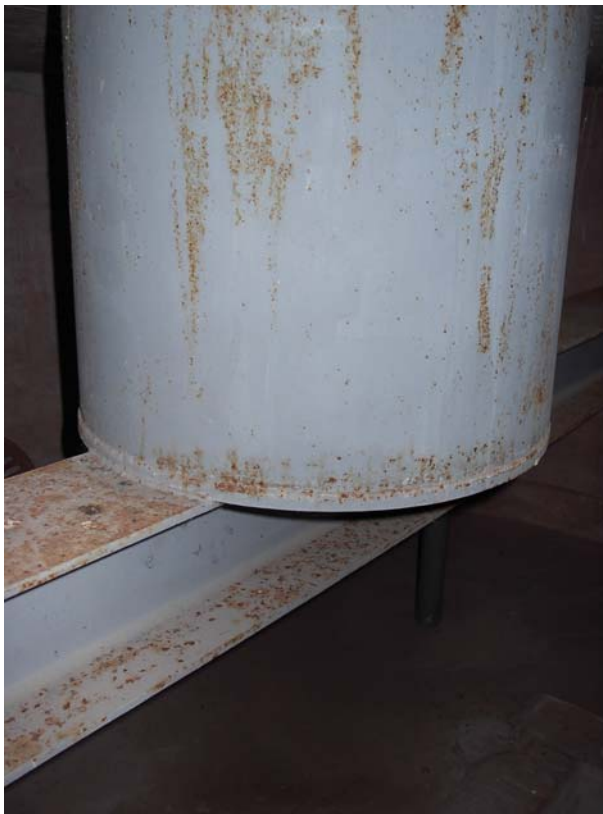
Een stalen HEA-profiel die opgelegd is in het mestelwerk van de buitenwand draagt een stalen koker met een diameter van ca. 350 - 400mm. Deze koker ondersteunt gedeeltelijk de dakvloer.

Stalen koker die rust op het in de buitengevels opgelegde HEA-profiel.

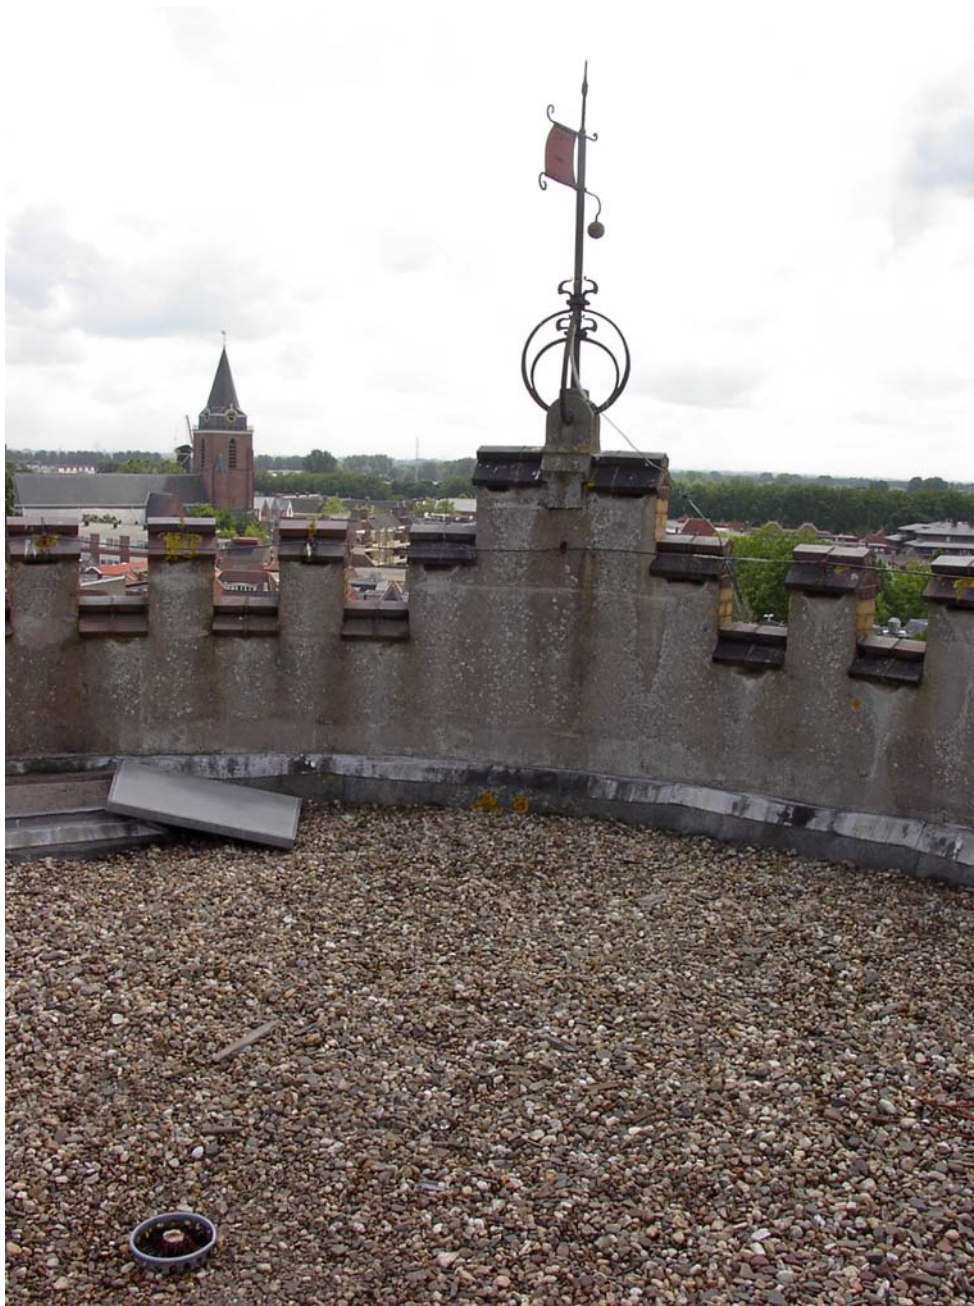
De randen van het dak zijn afgewerkt met een borstwering met kantelen. Deze zijn afgedekt door geglazuurde dorpelstenen. Er zijn vier verhogingen in de borstwering aanwezig. Daarvan draagt één het fraai gesmede windvaantje. Ook is er achter één van deze verhogingen een vlaggenmast geplaatst en zijn alle vier deze verhogingen voorzien van bliksemafleiding.

Borstwering met kantelen. De verhoging met het windvaantje. Links in het dakvlak het mangat en links onder de HWA.
