# Boven-Leeuwen Bernhardstraat 28 Stoomkorenmolen (1904)

Bouwhistorisch verkenning

BAAC Rapport B-24.0176

# Concept rapport 26 april 2024

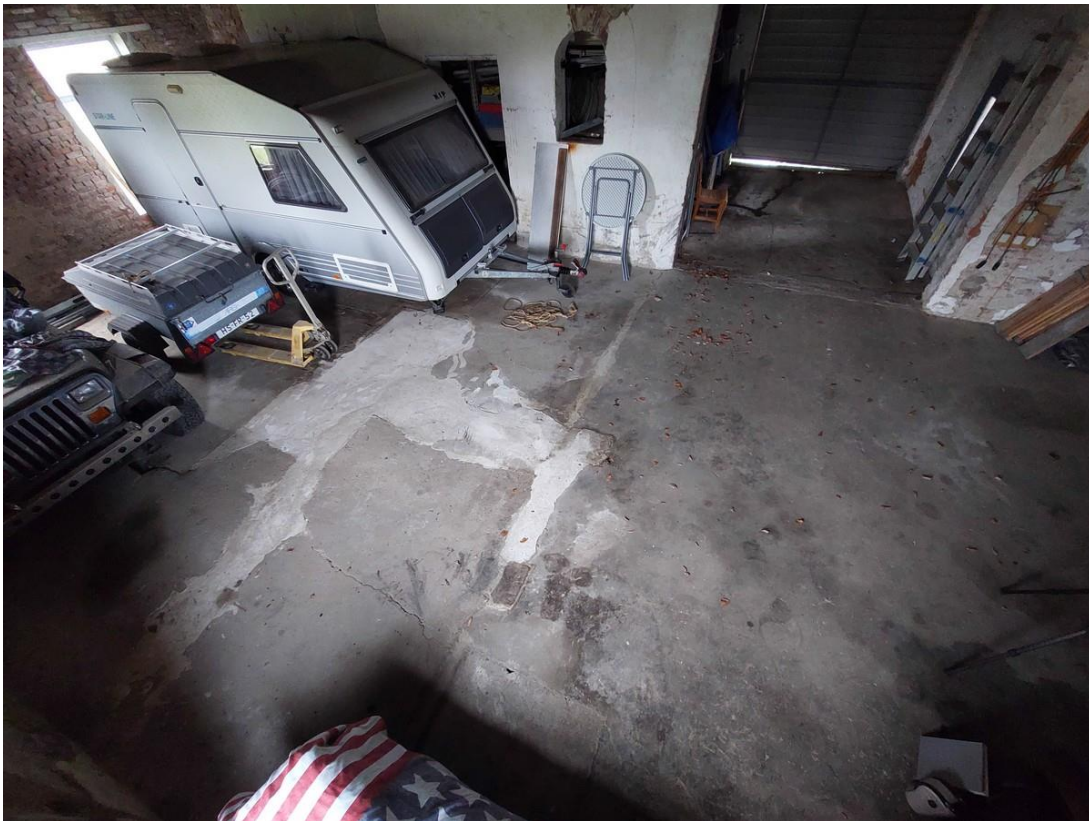
*Overzicht van de vloer op de begane grond. Langs de auto, vouwwagen en caravan aftekening van verdwenen scheidingswanden. Stoomketel en stoommachine waren vermoedelijk afgescheiden van de maalruimte.*

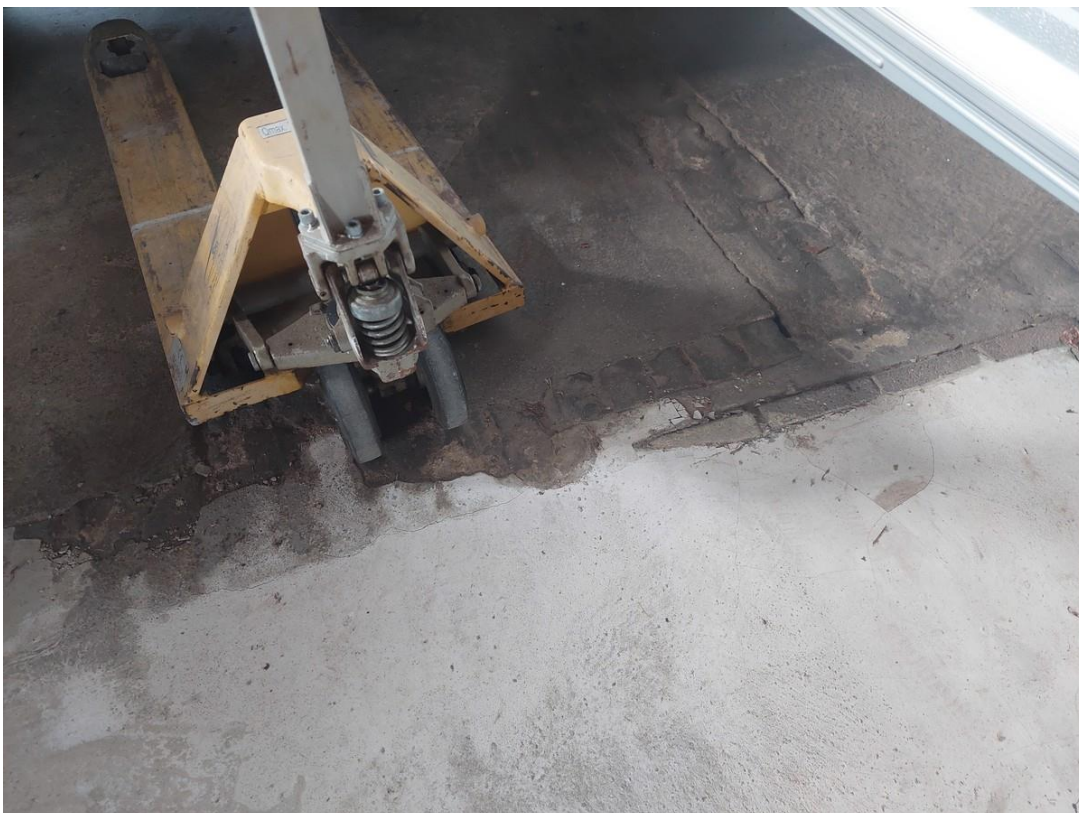
*Meer in detail de aftekening van de verdwenen scheidingsmuren. De aftekening is ook te herkennen op de balken van de verdiepingsvloer.*

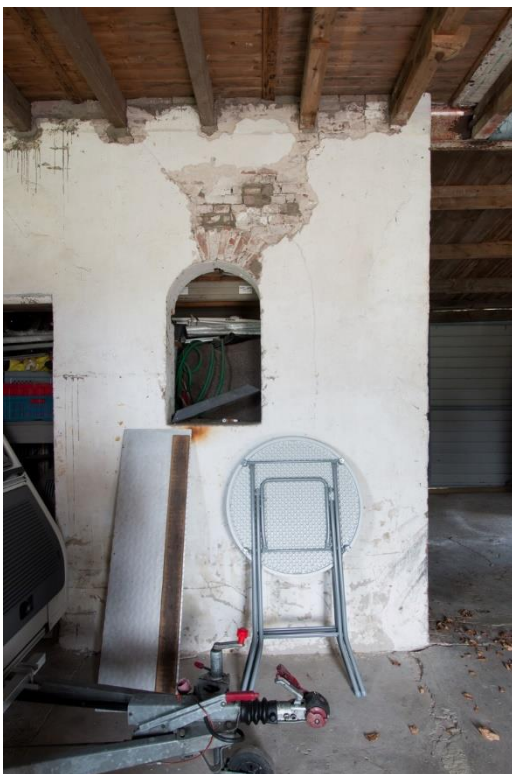
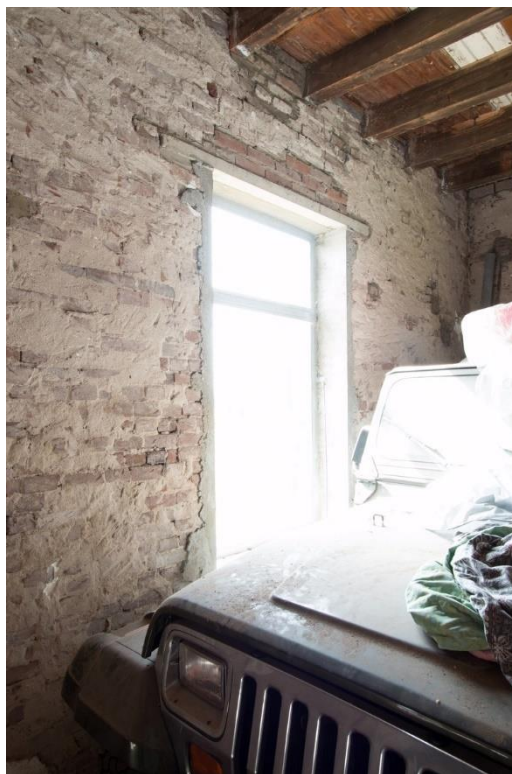
Eén van twee oorspronkelijke vensteropeningen in de voorgevel van het pand. Rechts detail van een oorspronkelijke vensteropening in de achtergevel. Latei en cementwerk van de dagkanten uit de tijd van het huidige venster.

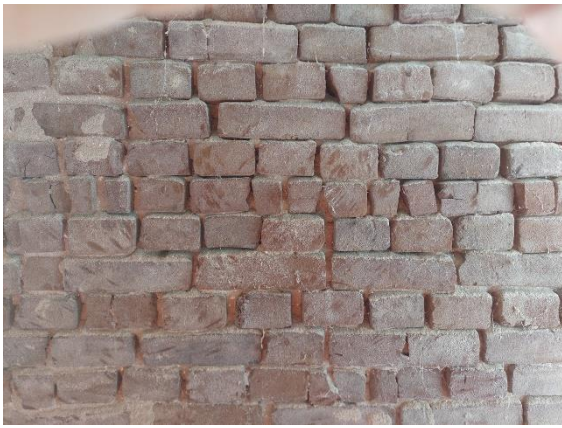
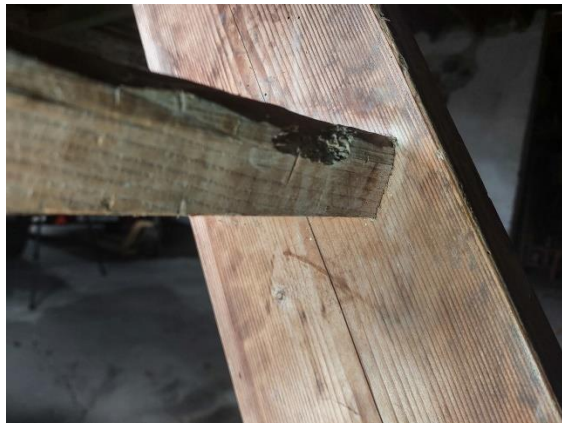
*Achterwerkers in het metselwerk. Rechts detail van de trap waaruit (profilering van de treden) vastgesteld kan worden dat het hier niet om een oorspronkelijke trap gaat.*

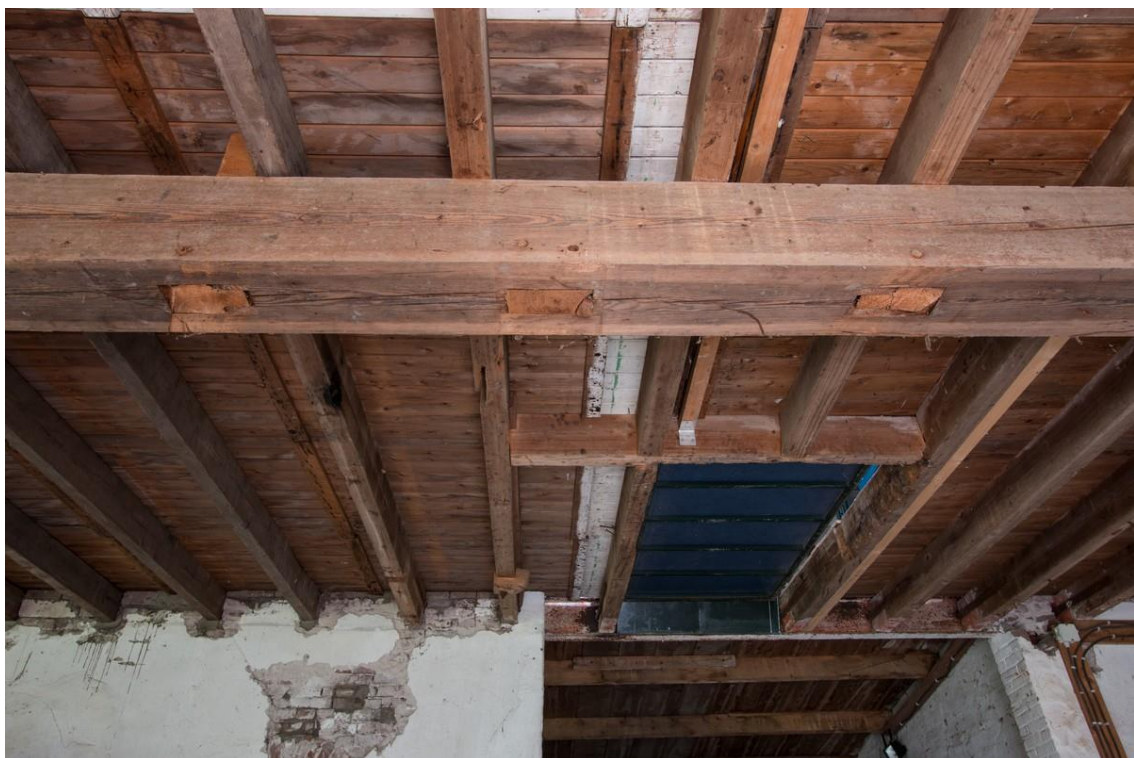
*De moerbalk ter plaatse van de verdwenen standvinkconstructie. We zien pennen van stijl en korbeels.*

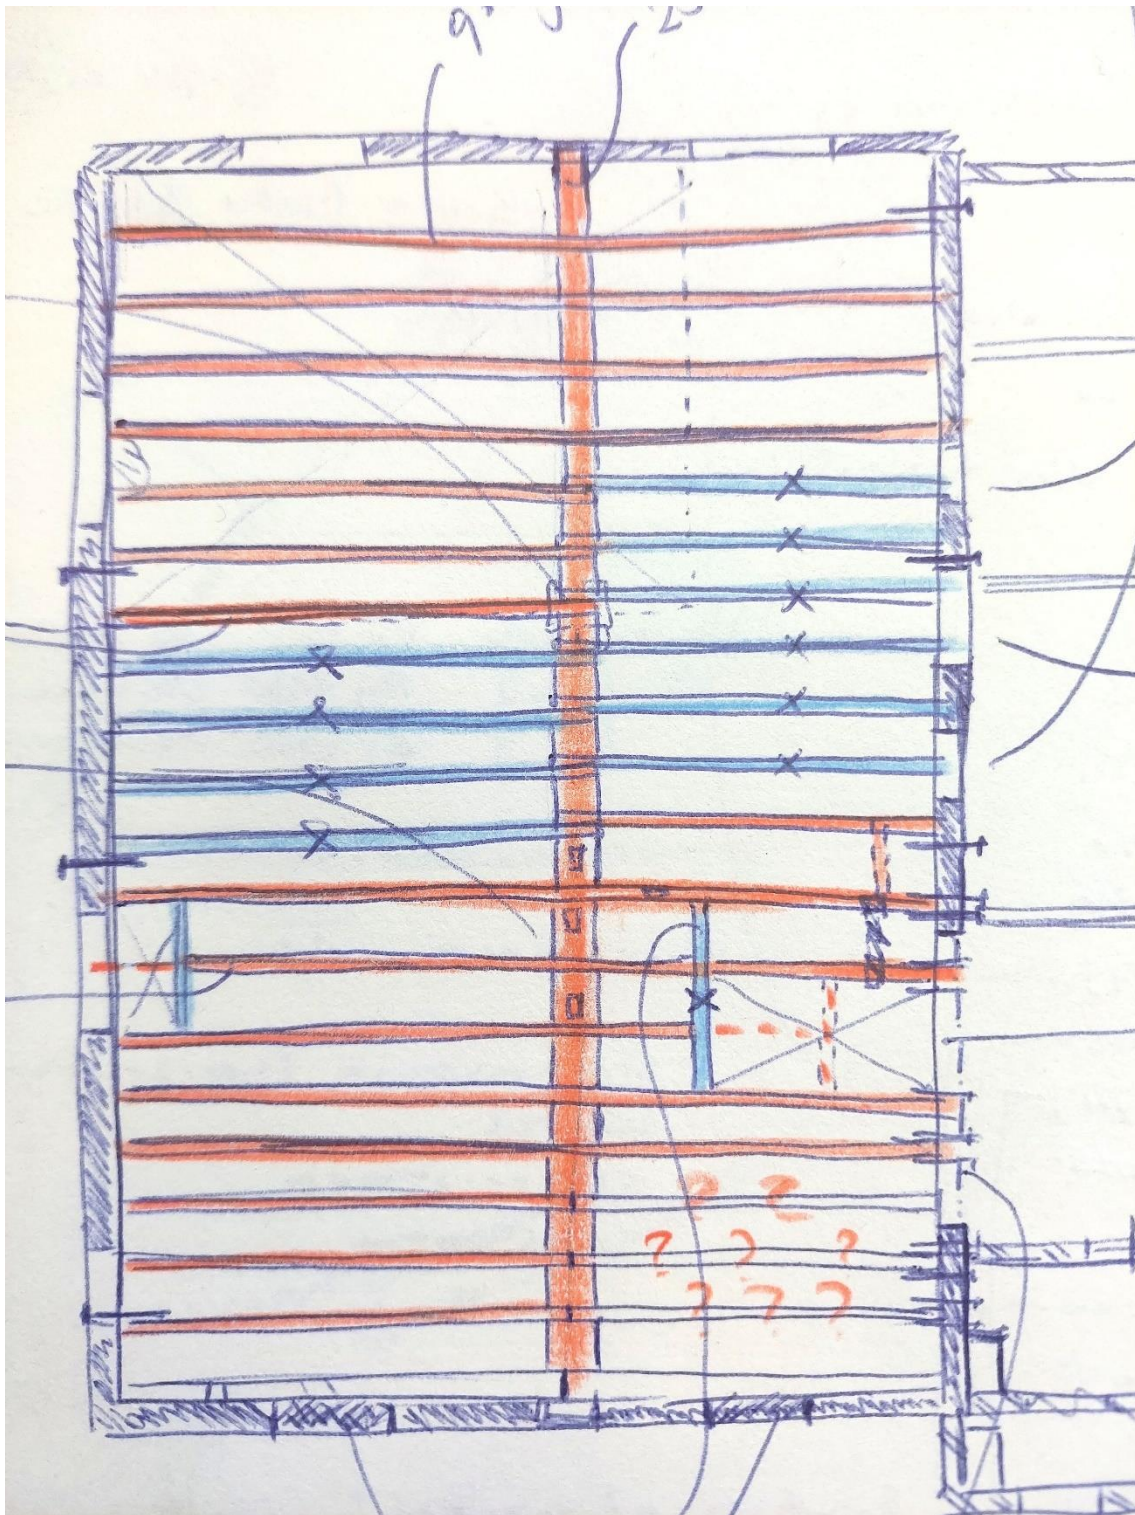
Op de veldwerkschets zijn oorspronkelijke balken in oranje-rood gemarkeerd en latere balken met blauwe. De binten met vraagtekens zijn vermoedelijk herlegd met het aanbrengen van de stalen balk in de voorgevel.

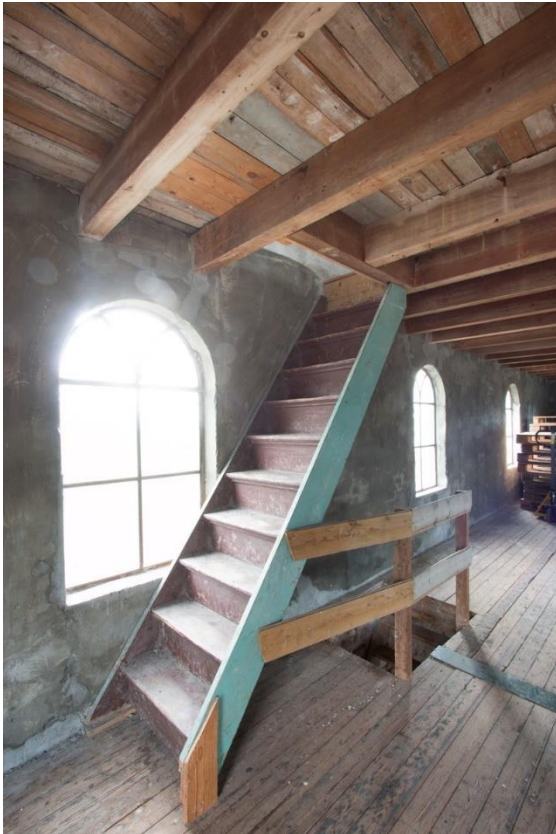
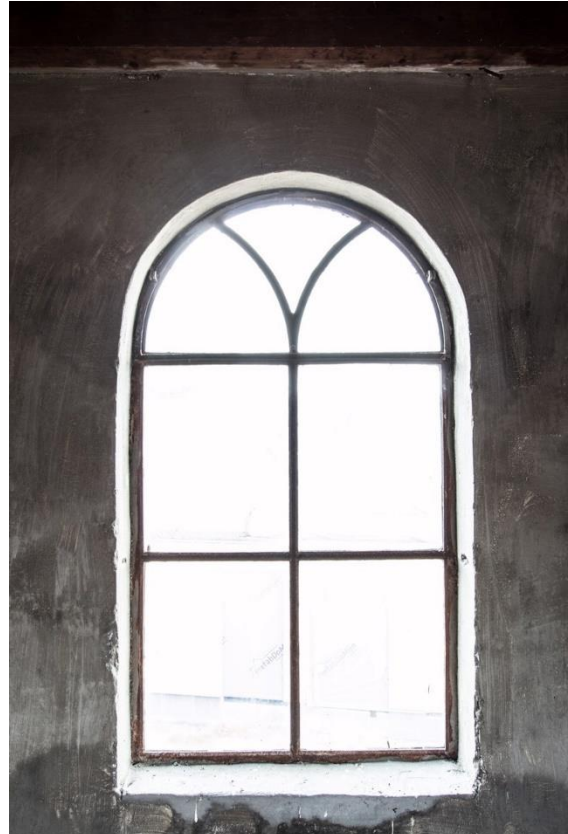
*De trap naar de zolderverdieping is een hergebruikte trap, onder andere te zien aan de aansluiting op de raveelbalk (de trap is nét iets breder dan de oorspronkelijke) en het kleurgebruik. Rechts één van de ramen met taatsend bovenraampje. In elke gevel bevindt zich één venster met taatsraampje zodat kon worden geventileerd.*

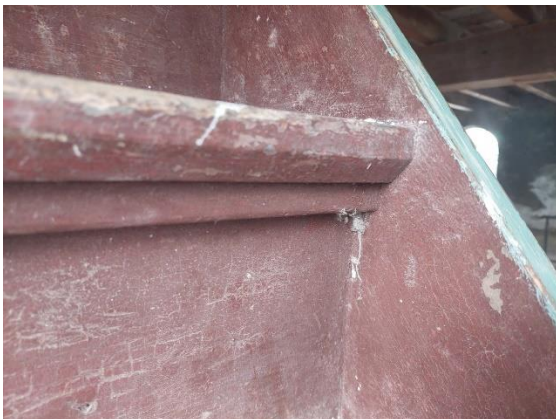
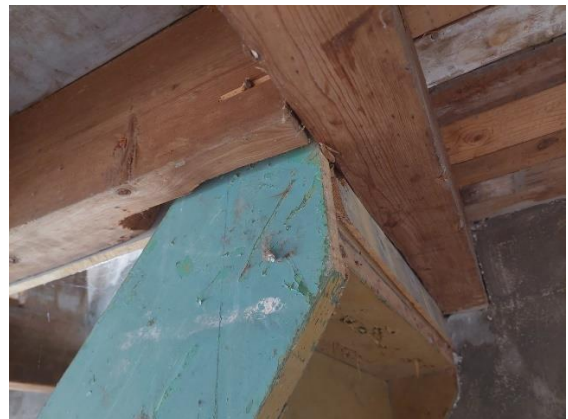
*Detail van de treden van de trap op de eerste verdieping. De trap is uit het eerste kwart van de twintigste eeuw en hier hergebruikt. Dit laatste is onder andere op de foto rechts te zien, omdat daar een stukje van de raveelbalk is weggekapt om plaatsing van de huidige trap mogelijk te maken.*

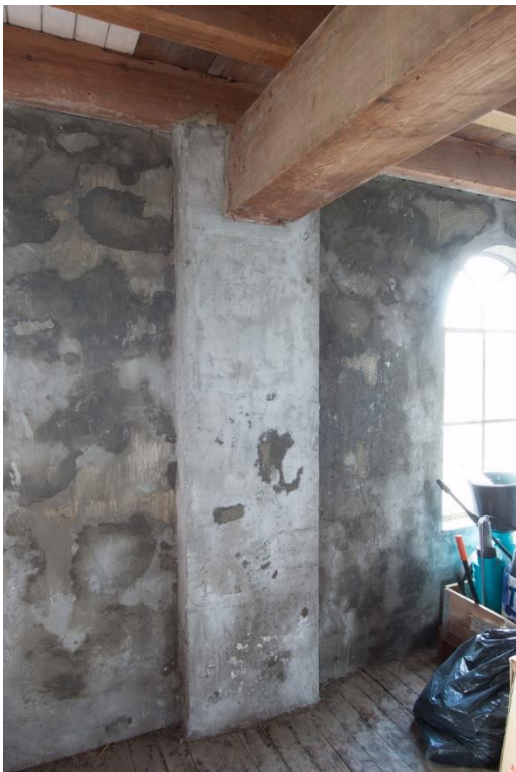
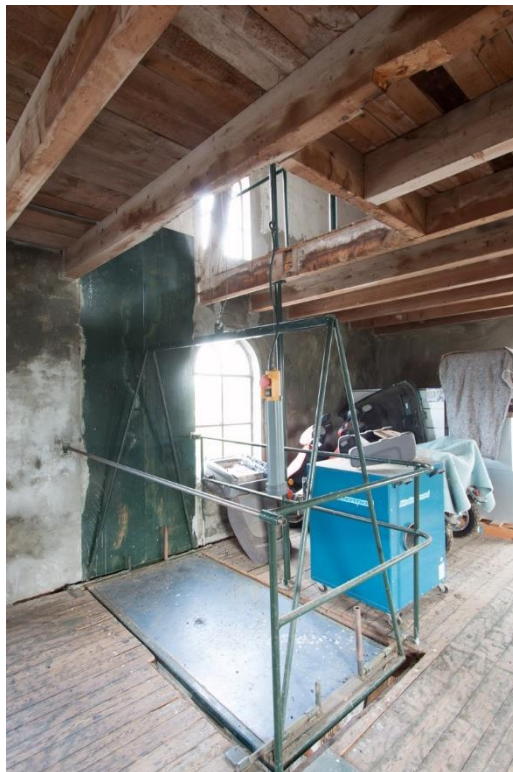
*De zijgevel is een halve steen dunner op de verdieping. Ter plaatse van de oplegging van de moerbalk zijn derhalve in de bouwtijd penanten gemetseld.*

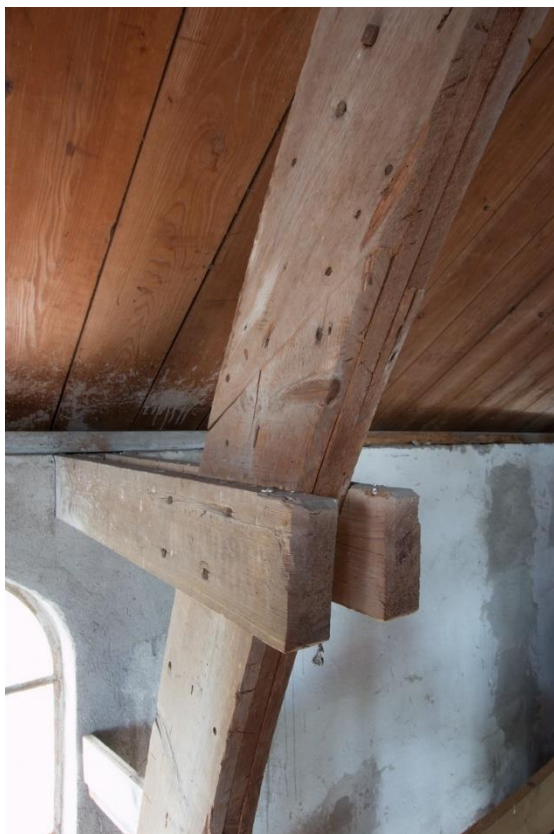
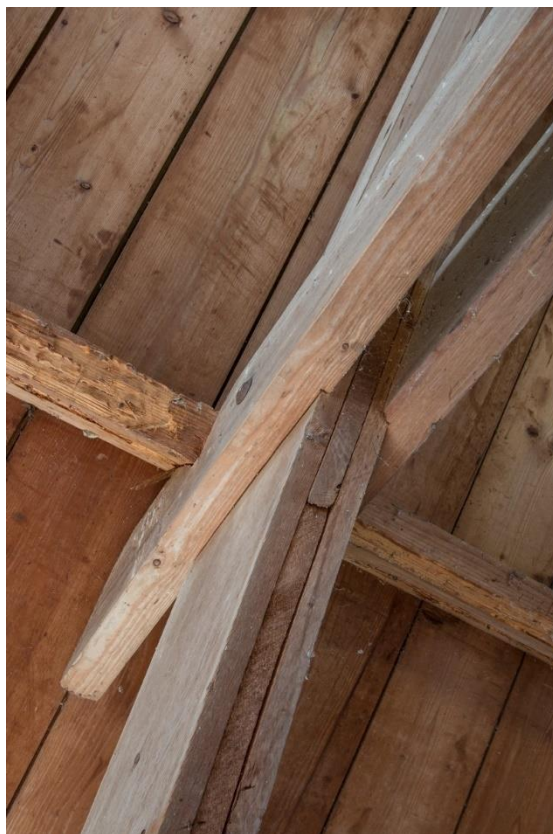
De dubbel uitgevoerde blokkeels en de stuiknaden van het Philibertspant. Rechts op de foto de opbouw van de spantbenen en de aansluiting van de trekbalken op de spantbenen.

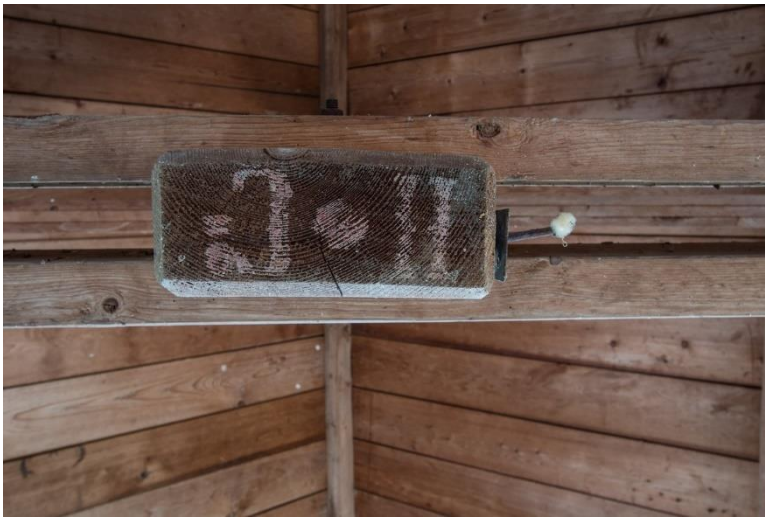
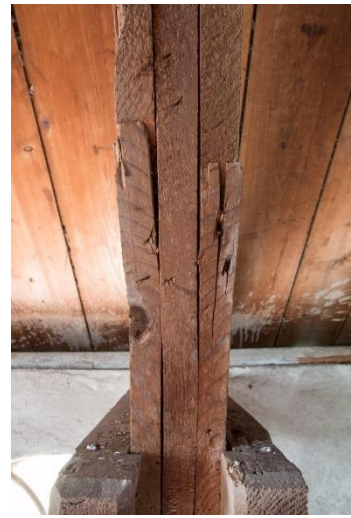
*De onderkant van één van de nokstijlen met de initialen J.H. mogelijk van de timmerman. Rechts de opbouw van de schenkels.*

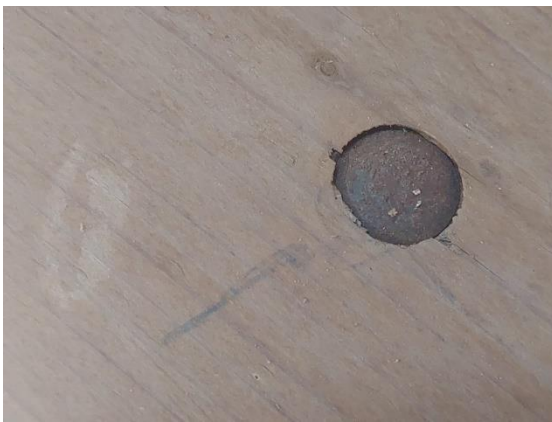
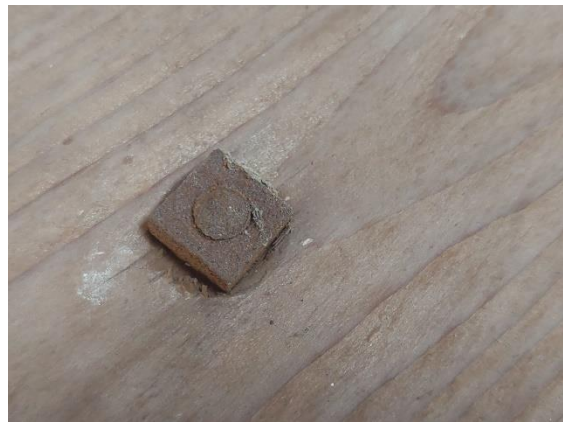
*De bout en moer van de schenkels.*

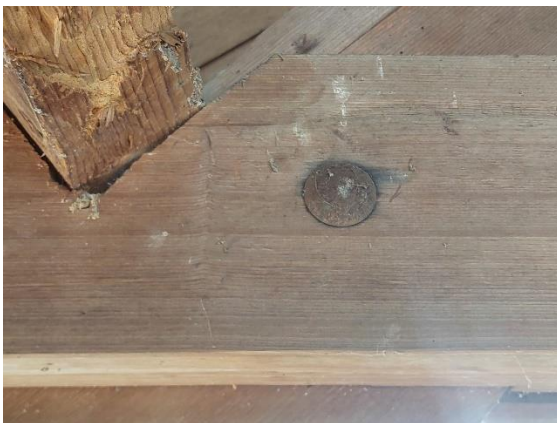
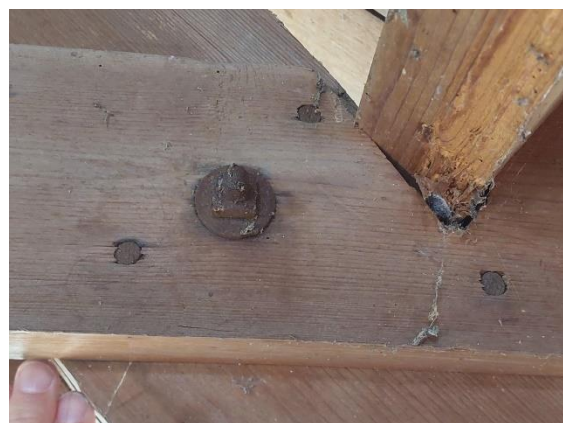
*De bout en moer (met ring) van de trekbalen.*

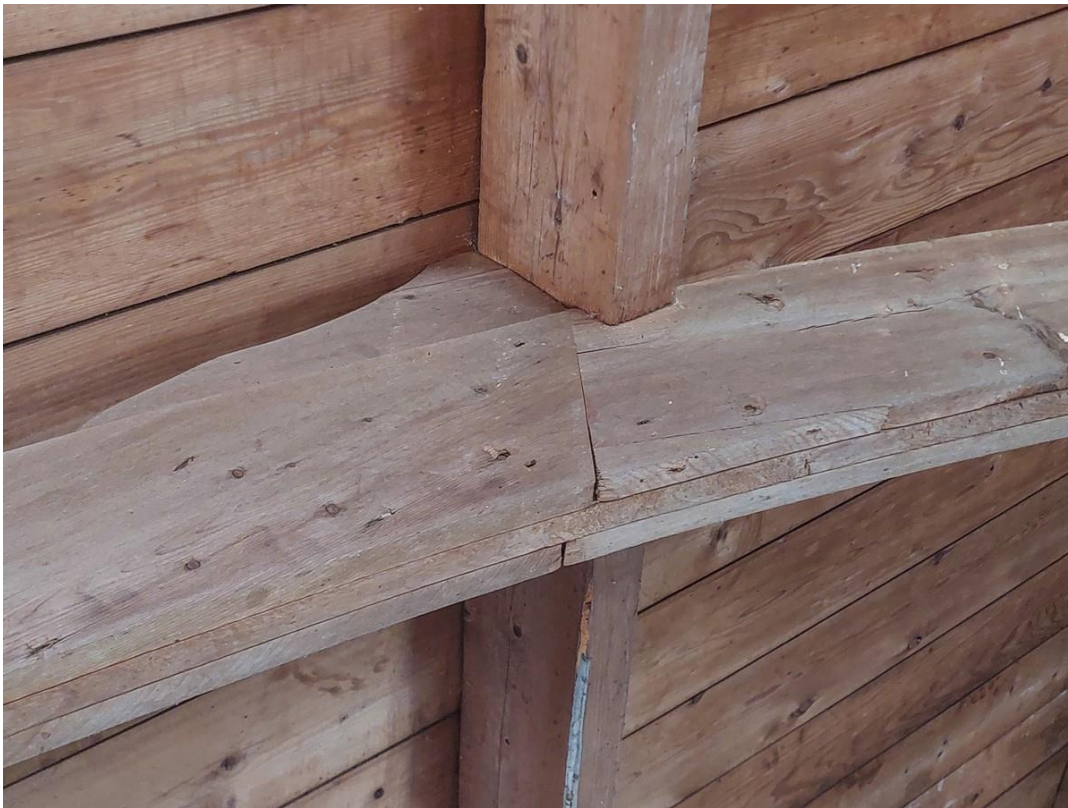
*Detail met de gordingklos en stuiknaden van de schenkels.*

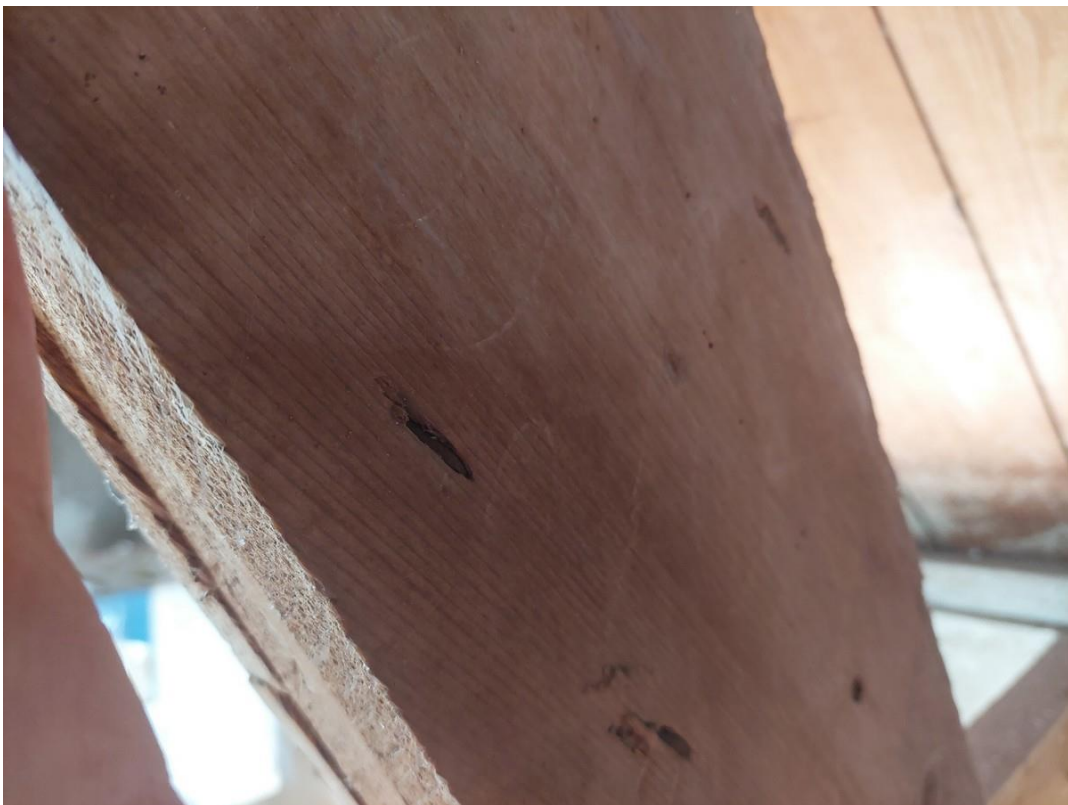
*Detail met de omgeslagen nagels.*

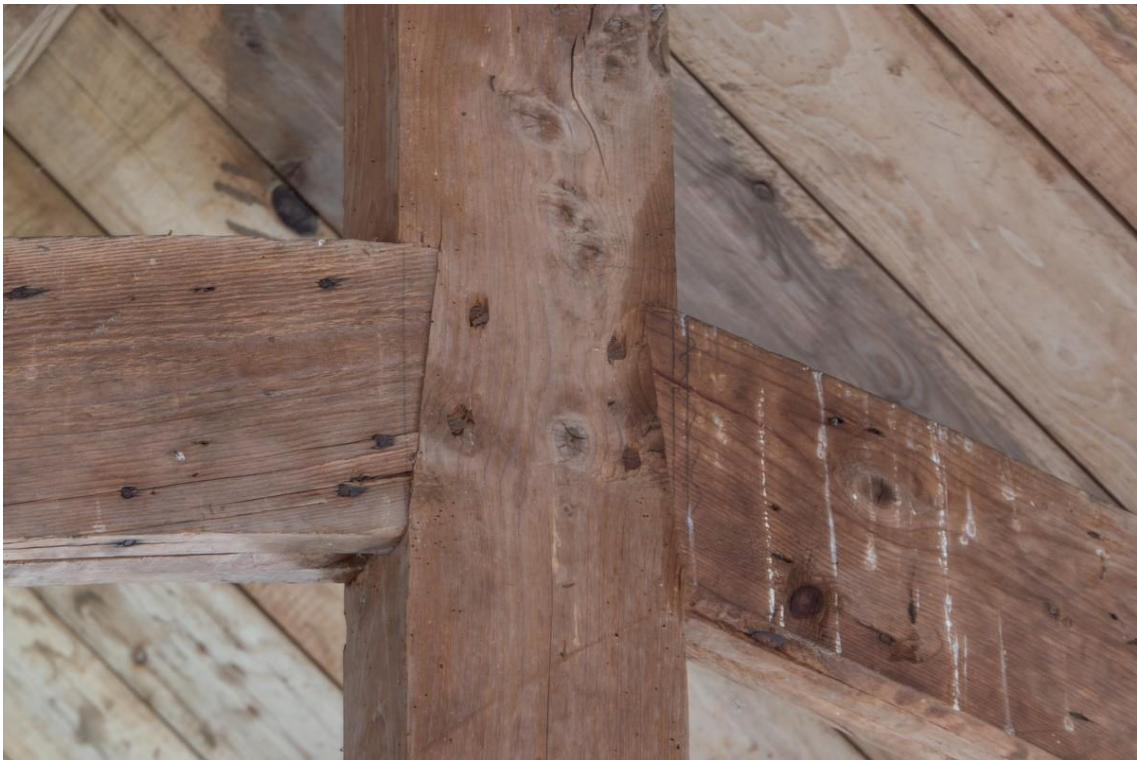
*De aansluiting van de schenkels op de nokstijl. Potloodlijnen en toognagels.*

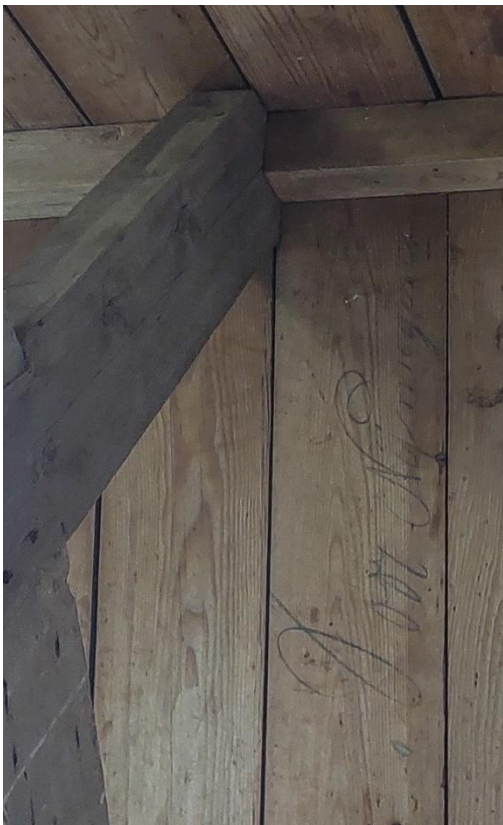
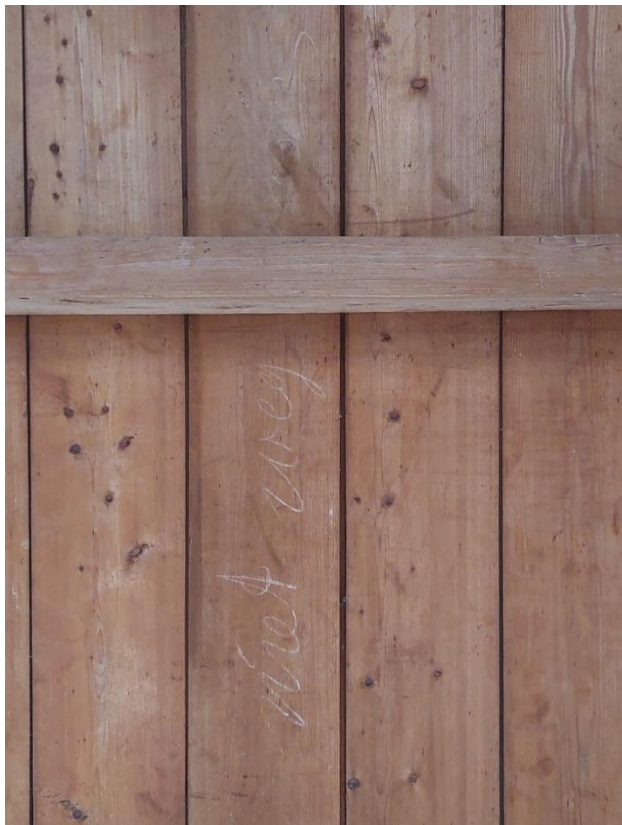
*Delen van het dakbeschoot. Links het opschrift 'Voor Nijmegen' en rechts het opschrift 'niet weg'. De delen ogen oorspronkelijk, maar onomstotelijk staat de oorspronkelijkheid niet vast.*

**Stelling 18:** Op basis van de gegevens en de interpretaties in deze rapportage is niet vast komen te staan dat het dakbeschot oorspronkelijk is. Het lijkt er op dat het beschot nog uit 1904 stamt.

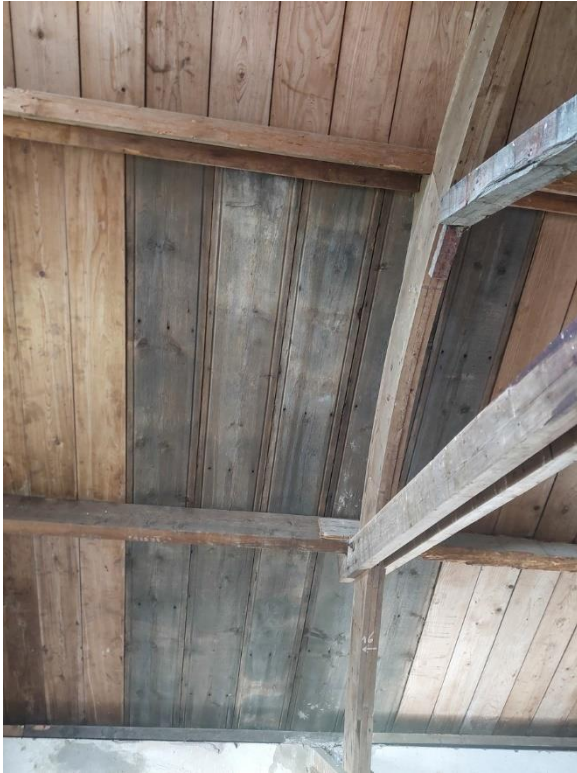
*Delen van het dakbeschot zijn vernieuwd, wat onder andere te zien is aan soortgelijke gegroefde delen als aangetroffen in stukken van de aantoonbaar vernieuwde zoldervloer.*

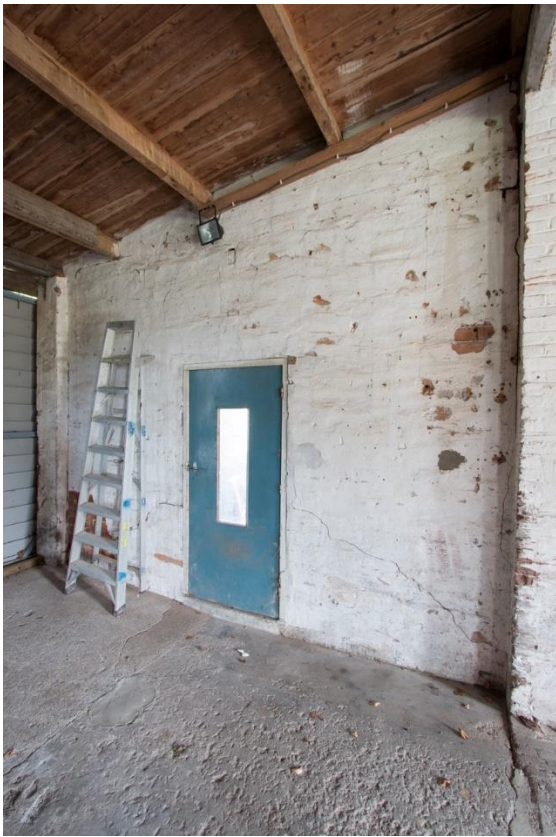
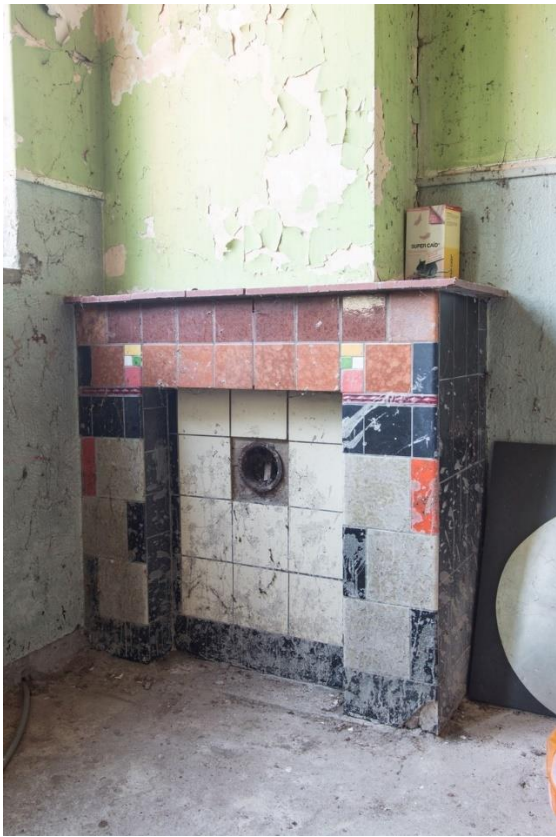
*De tussenmuur in de aanbouw. Rechts de hoekschouw in het kantoorje.*

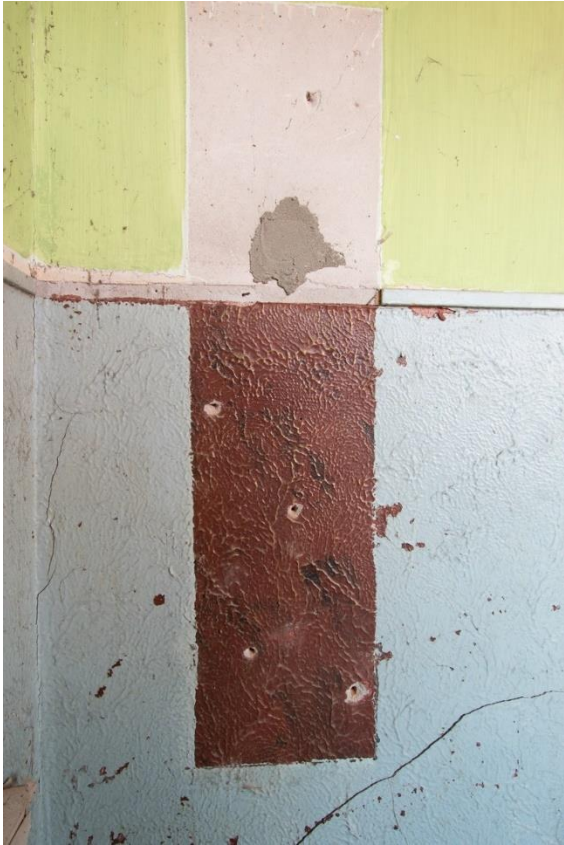
*Deel van de lambrisering dat bij overschilderen gespaard is gebleven omdat er iets aan de muur was bevestigd.*

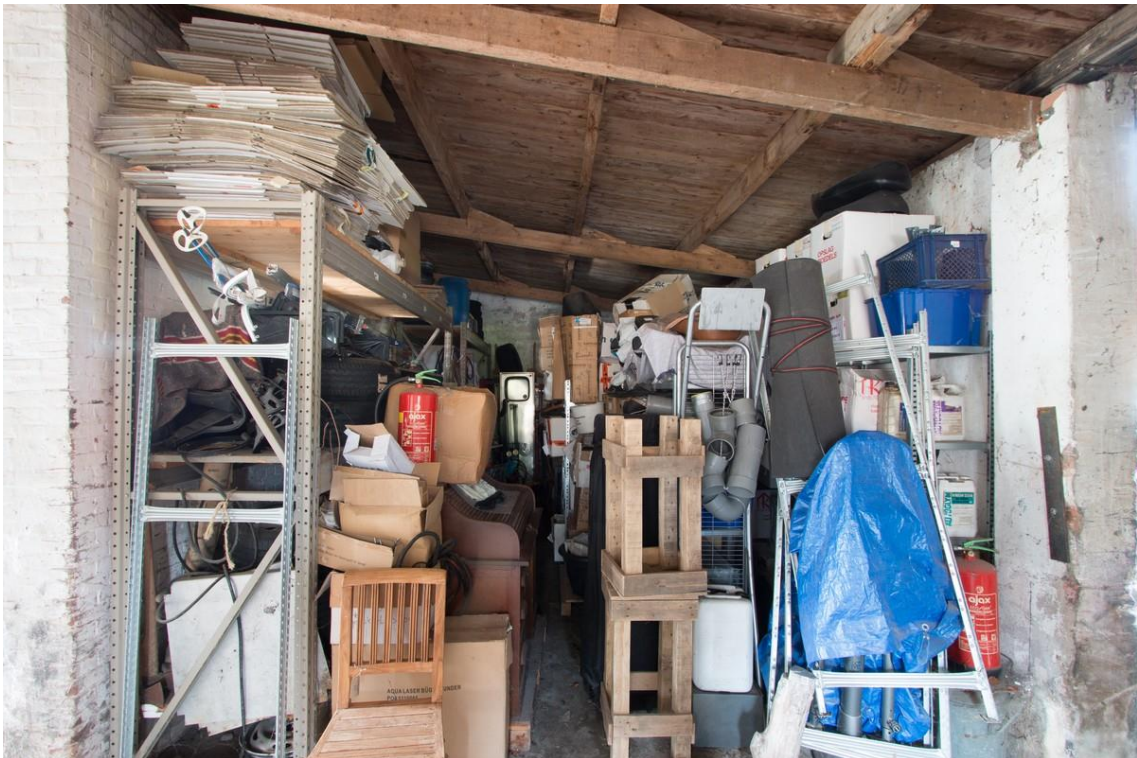
*Deel van de aanbouw dat als berging in gebruik is.*

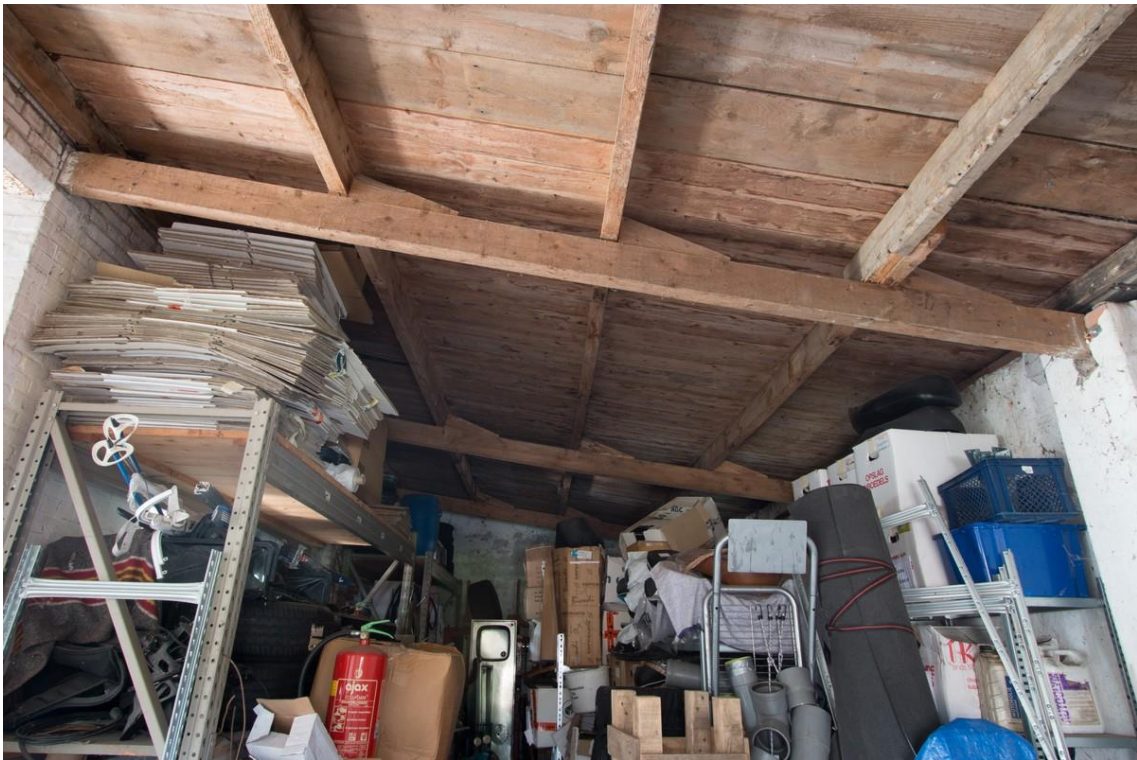
*De kapconstructie is zeer eenvoudig. Delen van het beschot zijn hergebruikt.*

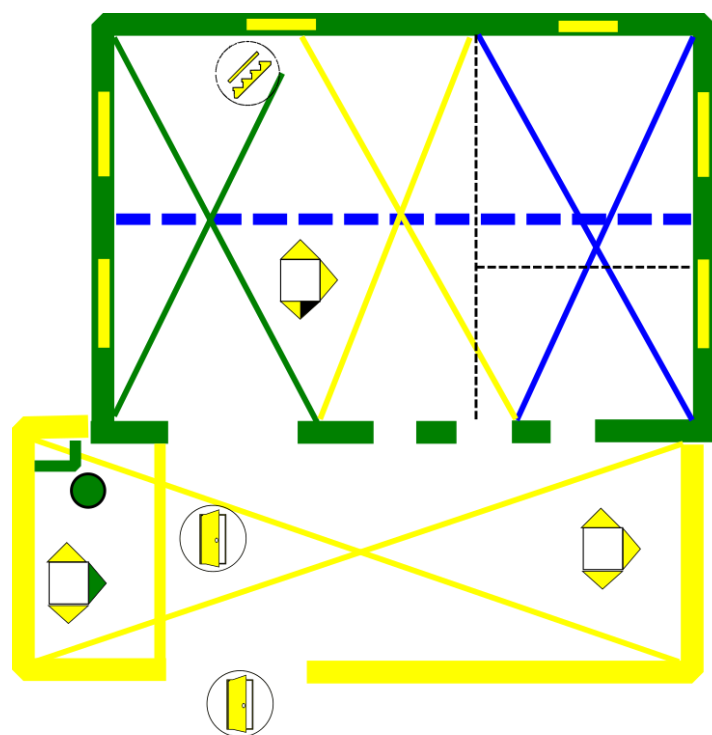
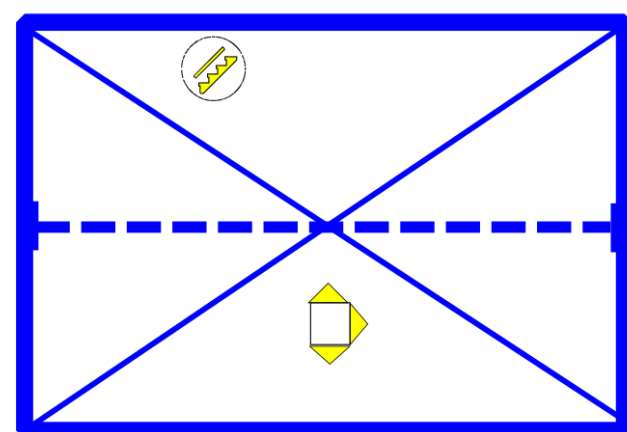
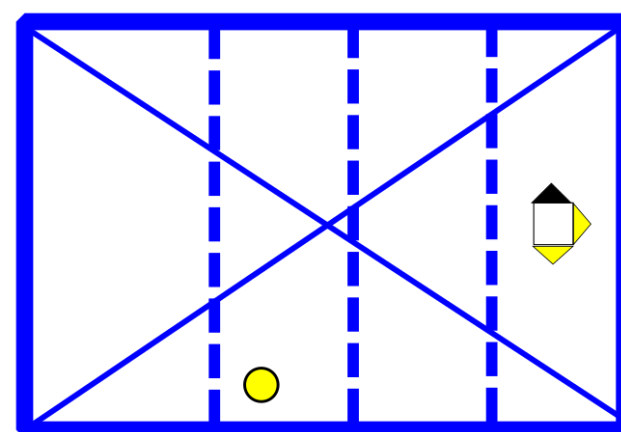
De waarderingskaart geeft globaal een indicatie van de monumentwaarden. Linksboven de begane grond. Daaronder de eerste en de tweede verdieping.
