# Rapportage

Bomen effect analyse perceel Stationsstraat  
14 te Abcoude

Martijn van der Spoel/Joze 't Hoen  
9 december 2016

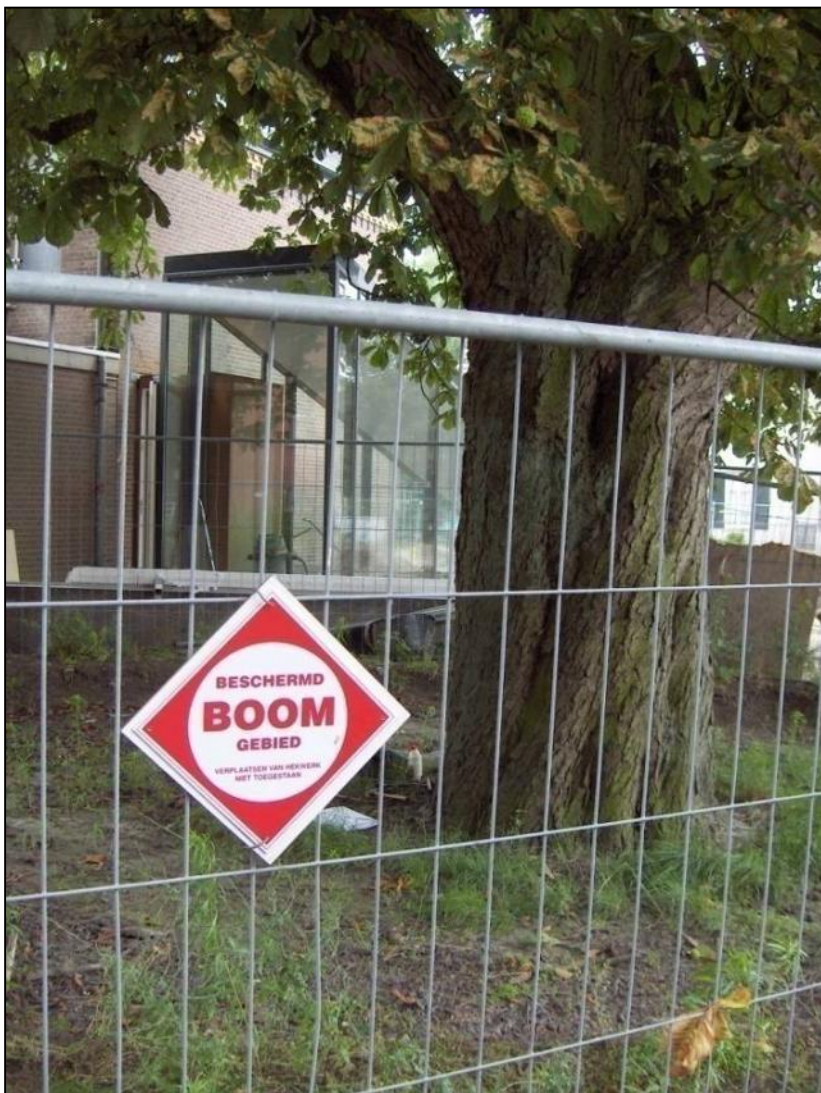
**Foto 1:** voorbeeld van een beschermd boomgebied

Om alle mogelijke risico's zoveel mogelijk uit te sluiten, wordt geadviseerd de stammen te ommantelen. De ommanteling moet minimaal 3 meter hoog zijn, en bestaan uit houten delen van 22 mm dik en 75 mm breed. Tussen de stam en de ommanteling moet een afstand van 80 tot 100 mm aanwezig zijn. Deze ruimte kan worden opgevangen met een drainslang van 80 mm doorsnede welke eveneens dienst doet als schokabsorber. Tevens wordt geadviseerd om, door middel van het plaatsen van bouwhekken, een beschermd boomgebied in te stellen (zie **foto 1**).
