## **Rapport**

**Boom Effect Analyse  
Kluizendries, Ommel**

| Kenmerk | : 03P2305087 |
| Datum rapport | : 27-2-2023 |

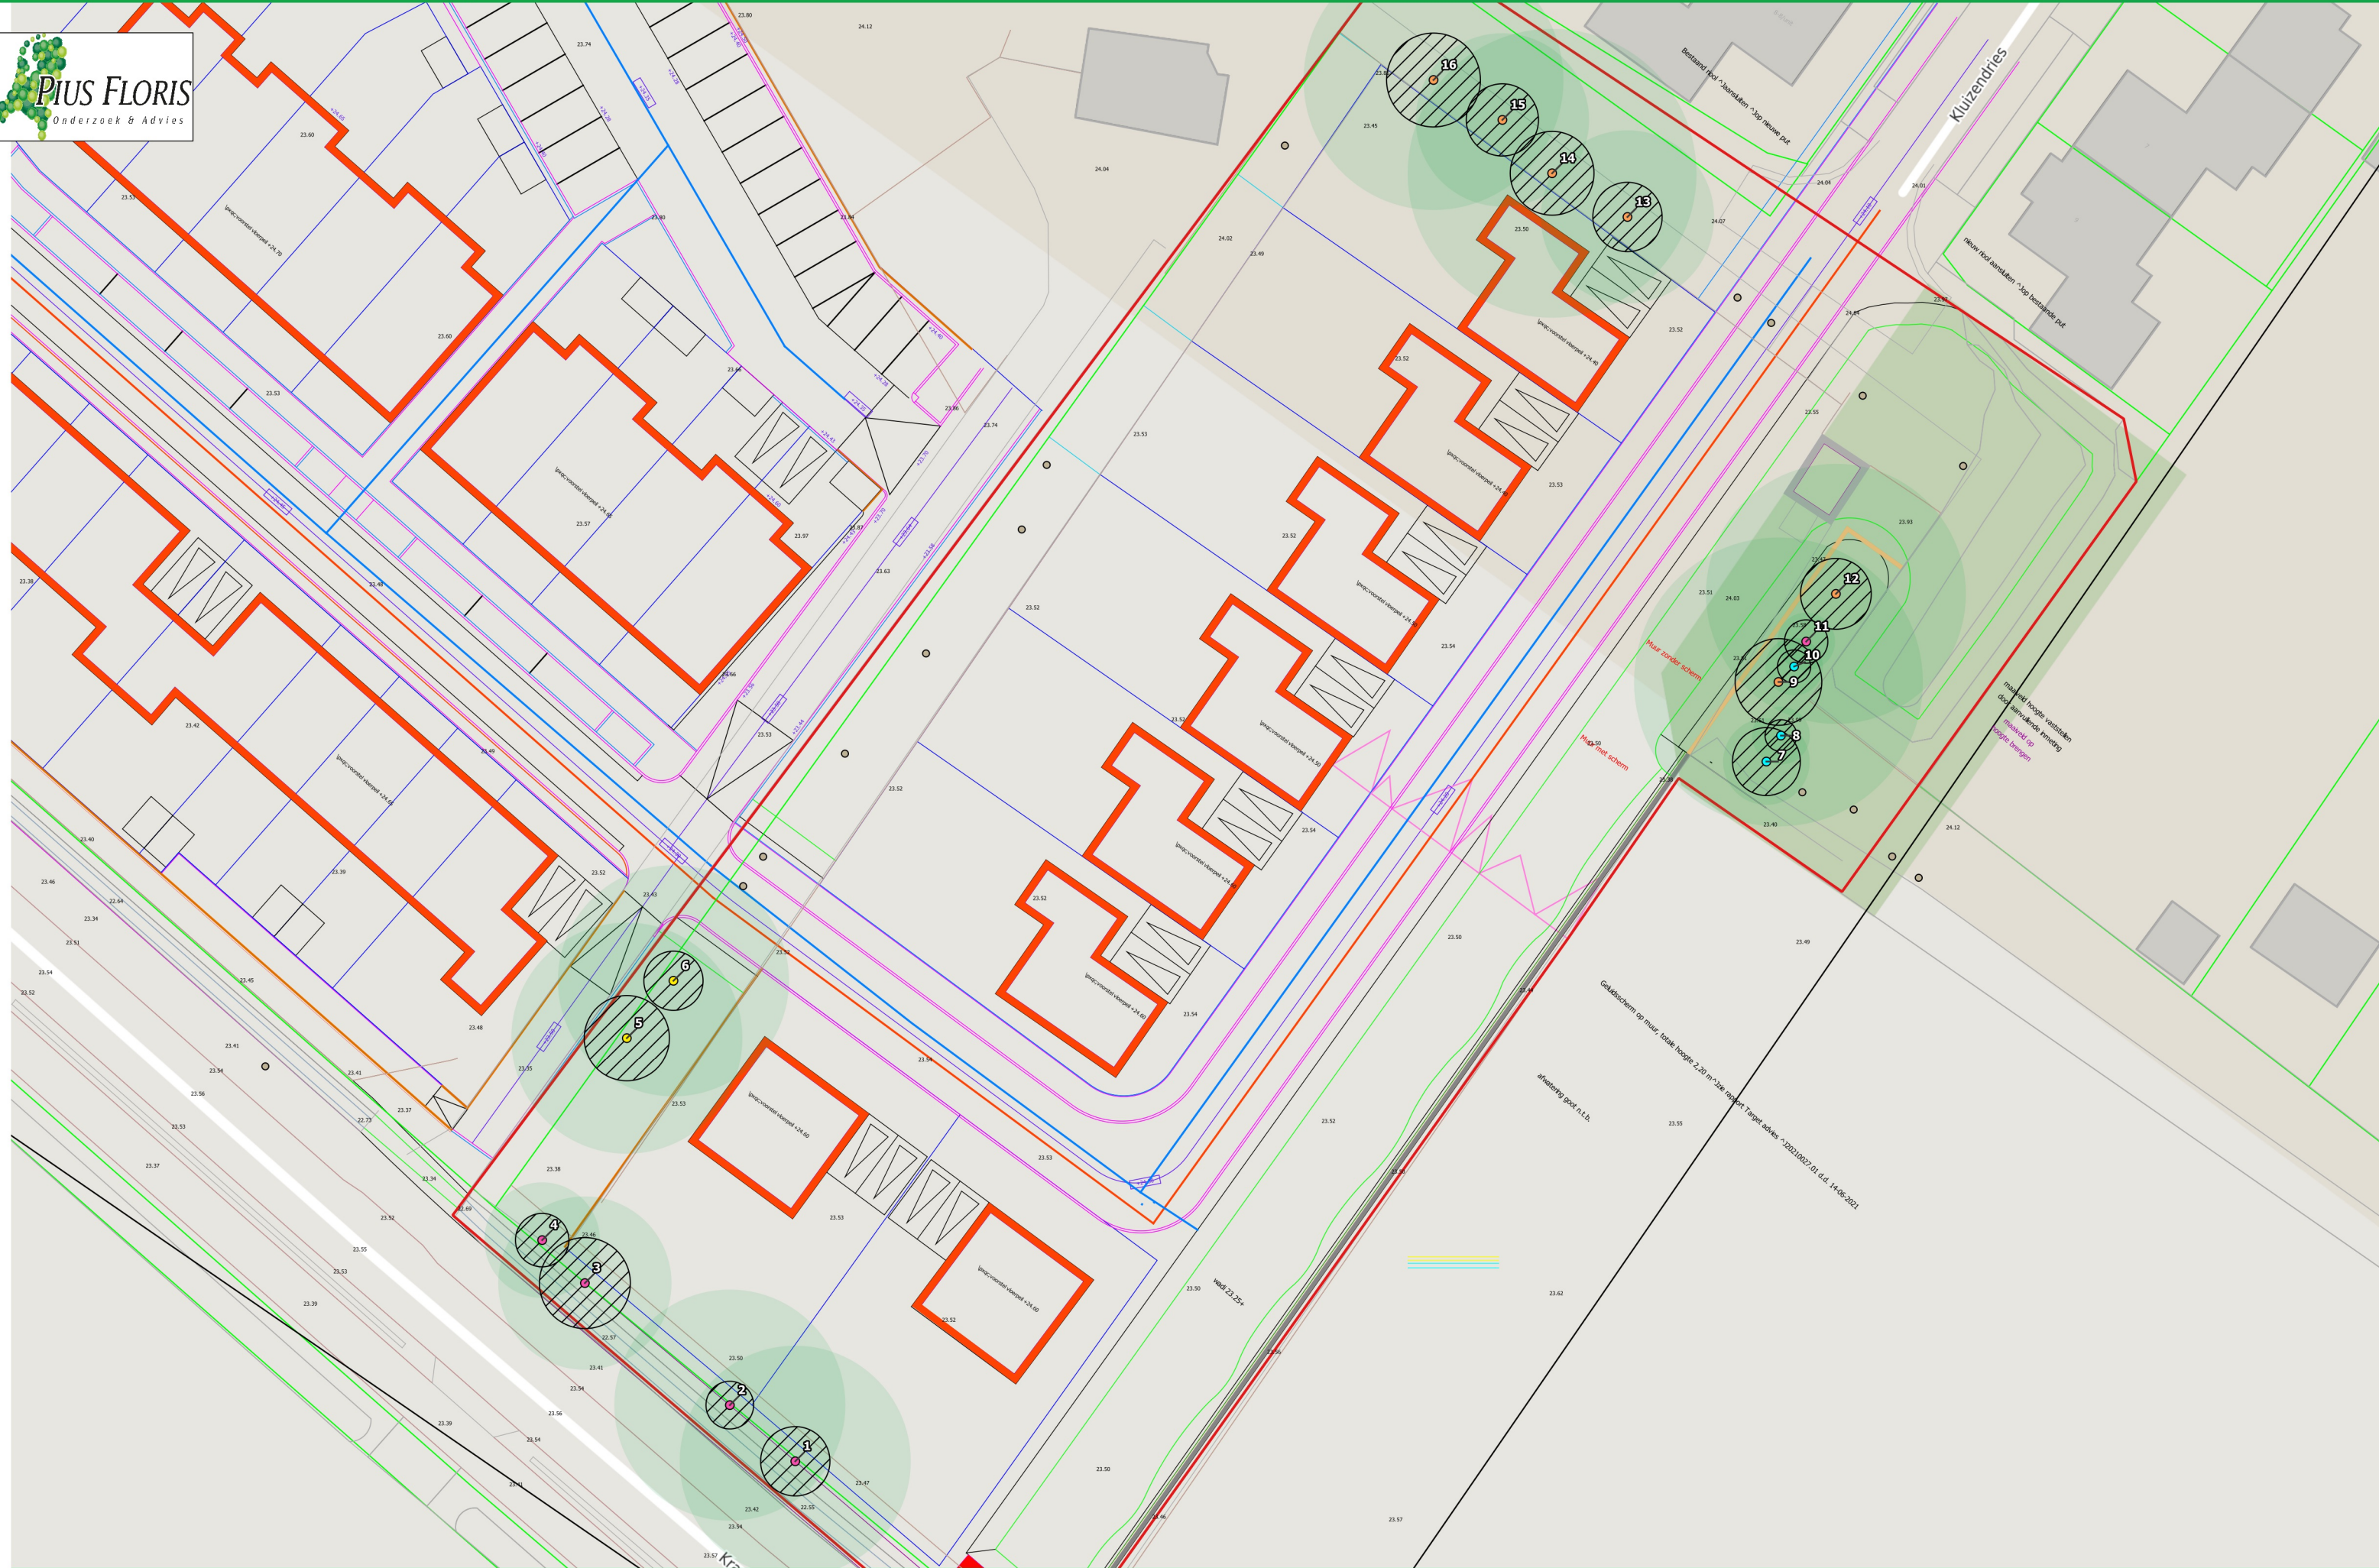
### OVERZICHTSKAART: PROJECTINVLOEDEN EN BEA ADVIES

Boom 13 en 14 staan ter hoogte van een ophoging en nieuwe bebouwing, de ontwikkeling zal hier tot permanente schade en verdrinking van de (opname)wortels leiden. De wortelsterfte die hierdoor ontstaat zal conditionele achteruitgang tot gevolg hebben. Daarbij zullen de kronen als gevolg van de nieuwe bebouwing fors ingenomen moeten worden, waardoor het kroonvolume afneemt en toekomstige hinder ten aanzien van de bebouwing niet uitgesloten kan worden. Duurzaam behoud van deze bomen is in de huidige planvorming niet mogelijk.
