# Boom Effect Analyse

## Floraplein 2, Asten

| Project: | Boom Effect Analyse Floraplein 2, Asten |
| Projectnummer: | BA230870 wb. 1 |

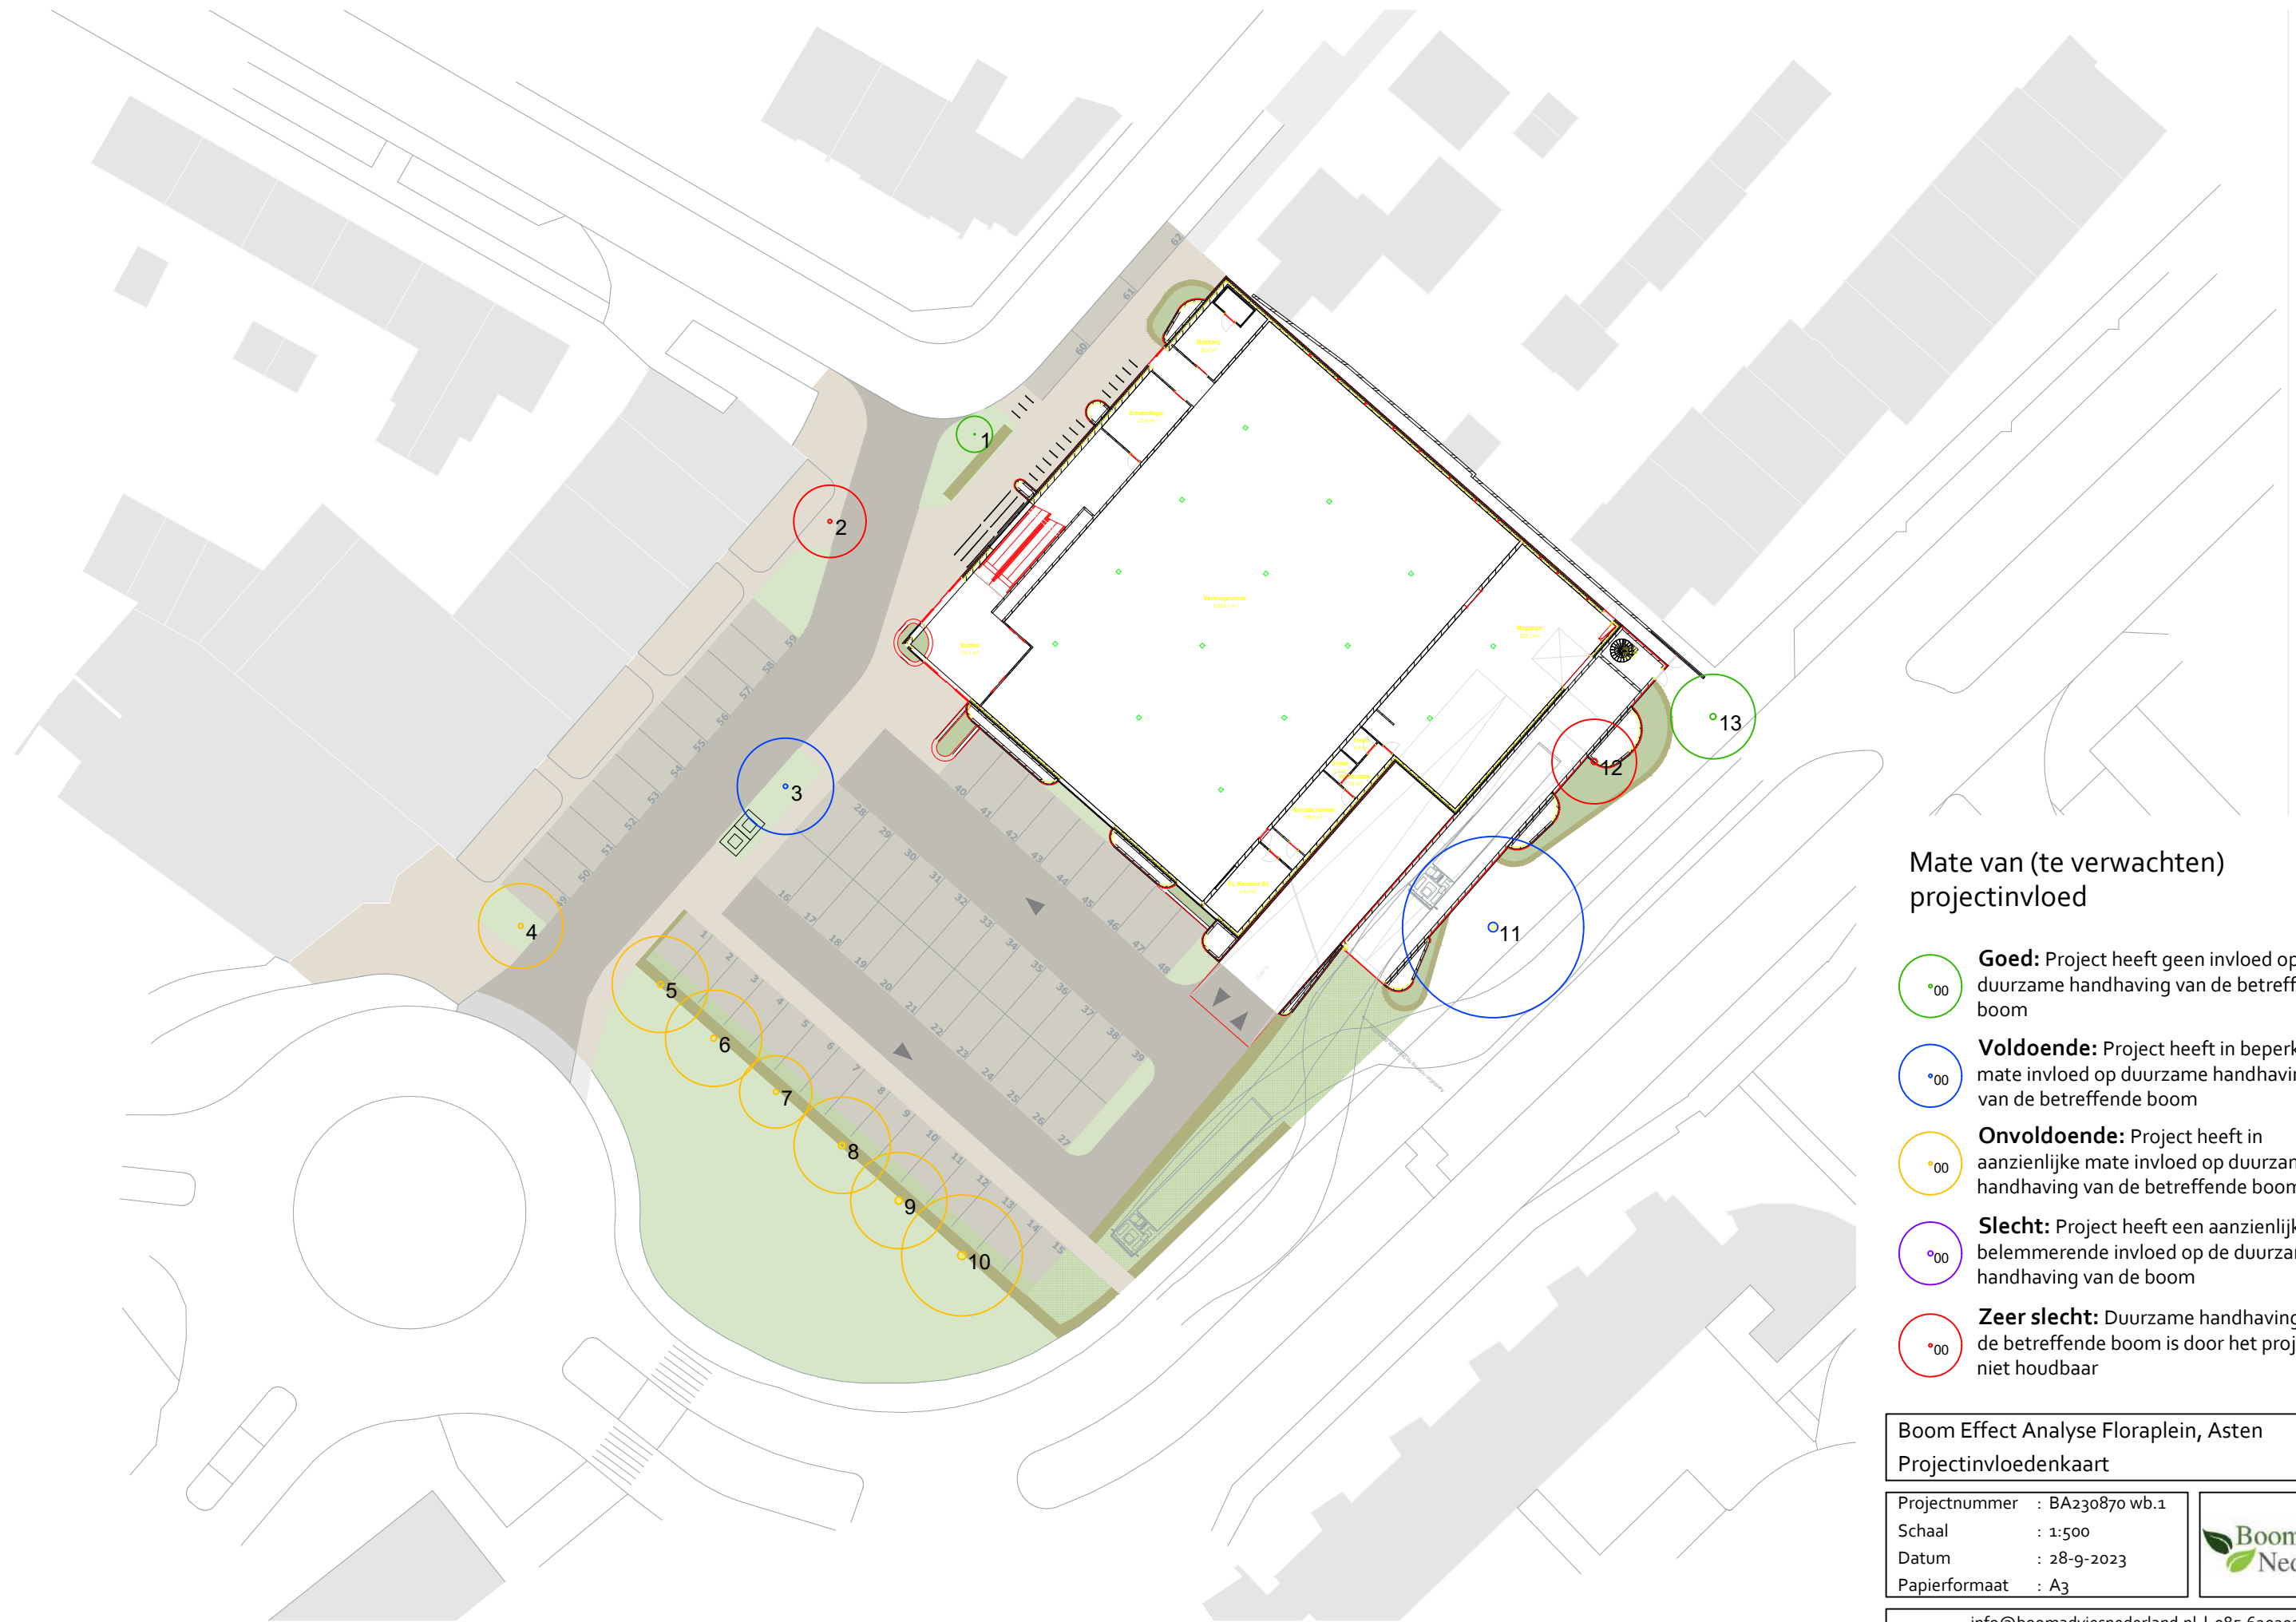
## Bijlage III Projectinvloedenkaart

Ter hoogte van boom 2 wordt de rijbaan verlegd. De wegconstructie komt op 0,60 meter uit de sierpeer te liggen. De werkzaamheden zullen fatale wortelschade veroorzaken.

Ten behoeve van boom 5 t/m 10 wordt de bandenlijn 0,50 meter verder van de bomen gelegd en is er gekozen om de parkeervakken verhoogd aan te leggen. Dit in combinatie met het handhaven van het bestaande cunet zorgt ervoor dat het overgrote deel van de wortels gehandhaafd kan worden. De verwachting is dat de wortelschade beperkt zal blijven.

De huidige bebouwing zal gesloopt worden. Door de dichte stand van boom 11 en 12 op de bebouwing is de kans groot op stam- en/of kroonschade. Tevens is er een reële kans op groeiplaatsverstoring.

De ruimte tussen boom 11 en de nieuwbouw is beperkt waardoor de kans op schade aan de kroon, stam en groeiplaats groot is.

Uit het onderzoek is naar voren gekomen dat boom 2 en 12 niet duurzaam zijn te handhaven. De bomen dienen te wijken voor de nieuwe inrichting. Beide bomen hebben conditionele en structurele problemen waardoor kap en herplant op een andere locatie een duurzame oplossing is.
