# Historische onderbouwing

Diesdonkerweg 9, 5724 PE, Ommel

**Project :** Splitsing woonboerderij te Ommel (projectnummer 2146)  
Diesdonkerweg 9  
5724 PE Ommel

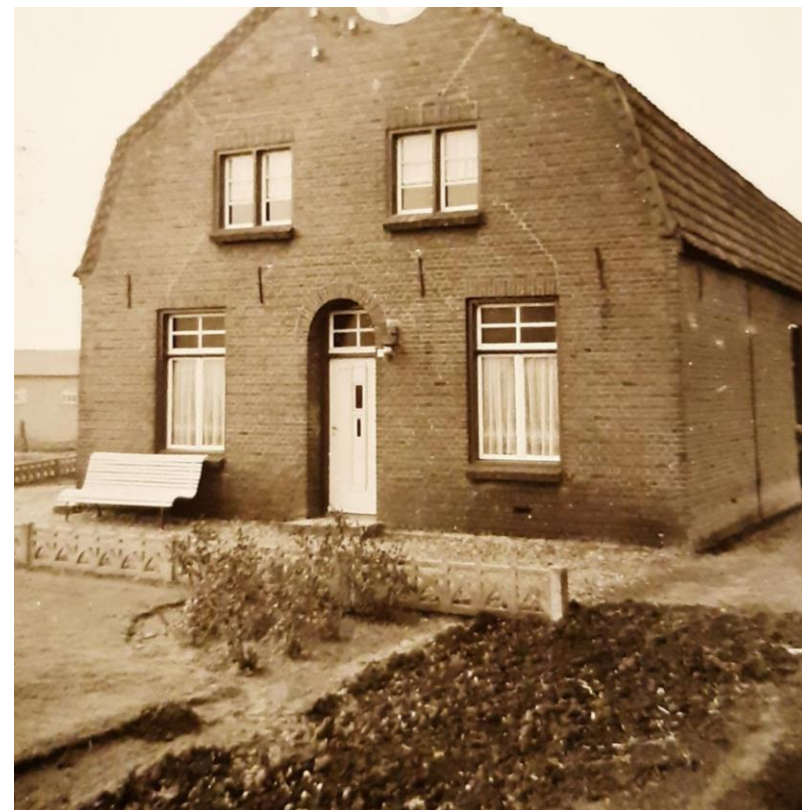
De entreezijde van de boerderij. Zoals te zien is deze weinig tot niets veranderd sindsdien.

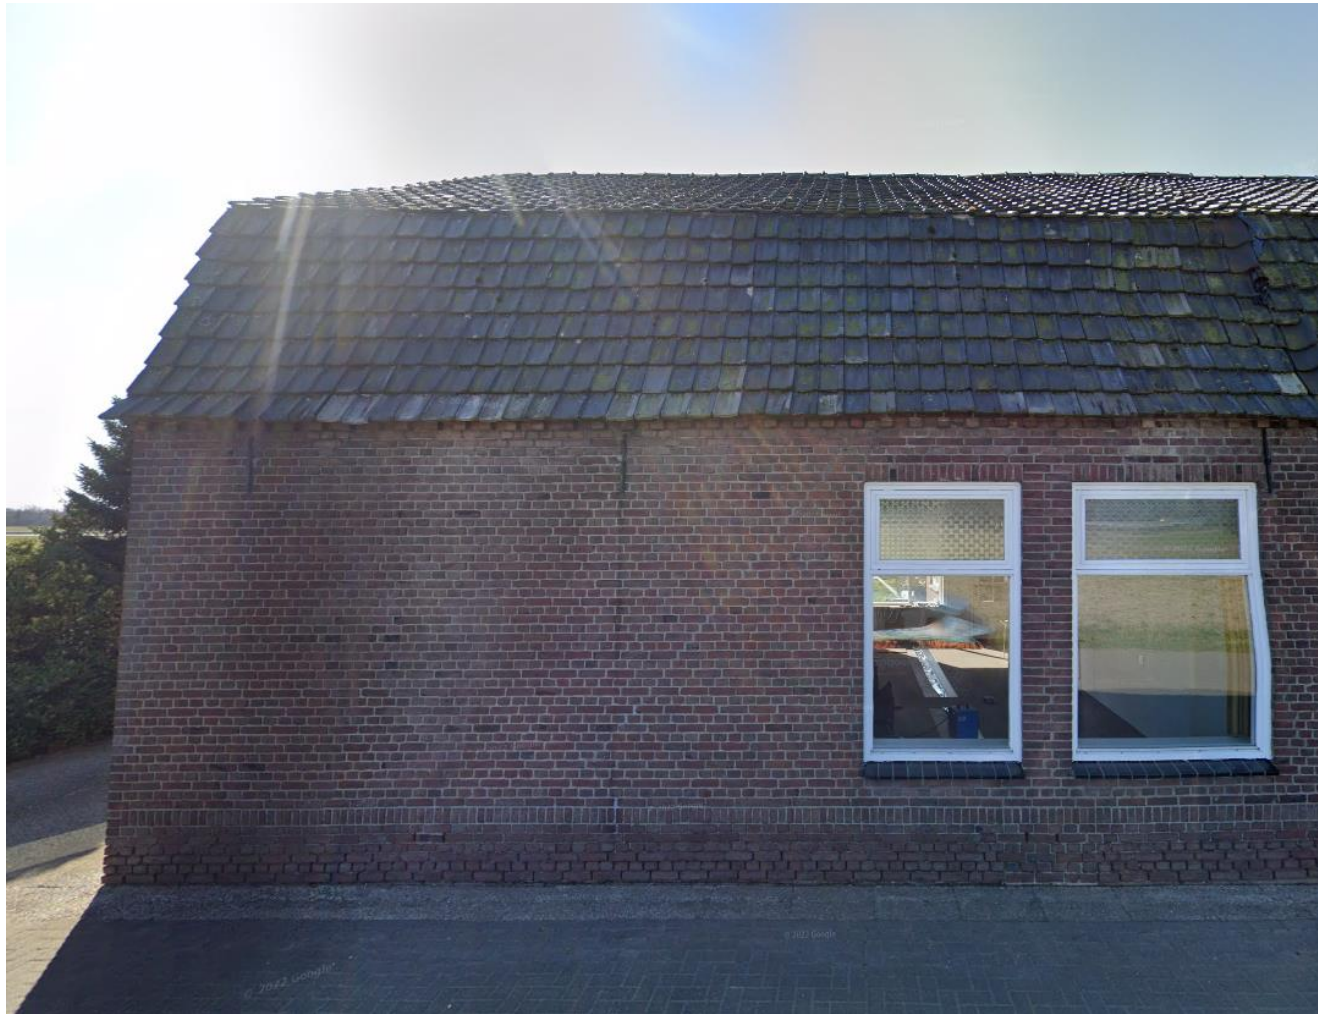
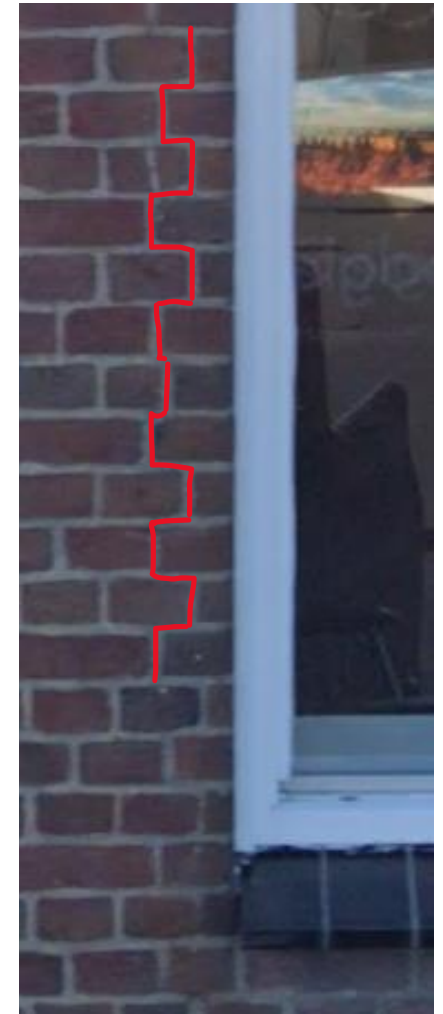
Op de oorspronkelijke blauwdruk staat het linker raam op onderstaande foto niet weergegeven.

Op de foto op pagina 3 is te zien dat dit raam er van oorsprong niet heeft gezeten. Het metselwerk is echter dusdanig uitgevoerd dat het bijna niet zichtbaar is, dat dit raam later is bijgeplaatst. Het enige wat opvalt is de klezoor beëindiging naast het raam aan de linkerzijde. Zie detailfoto.

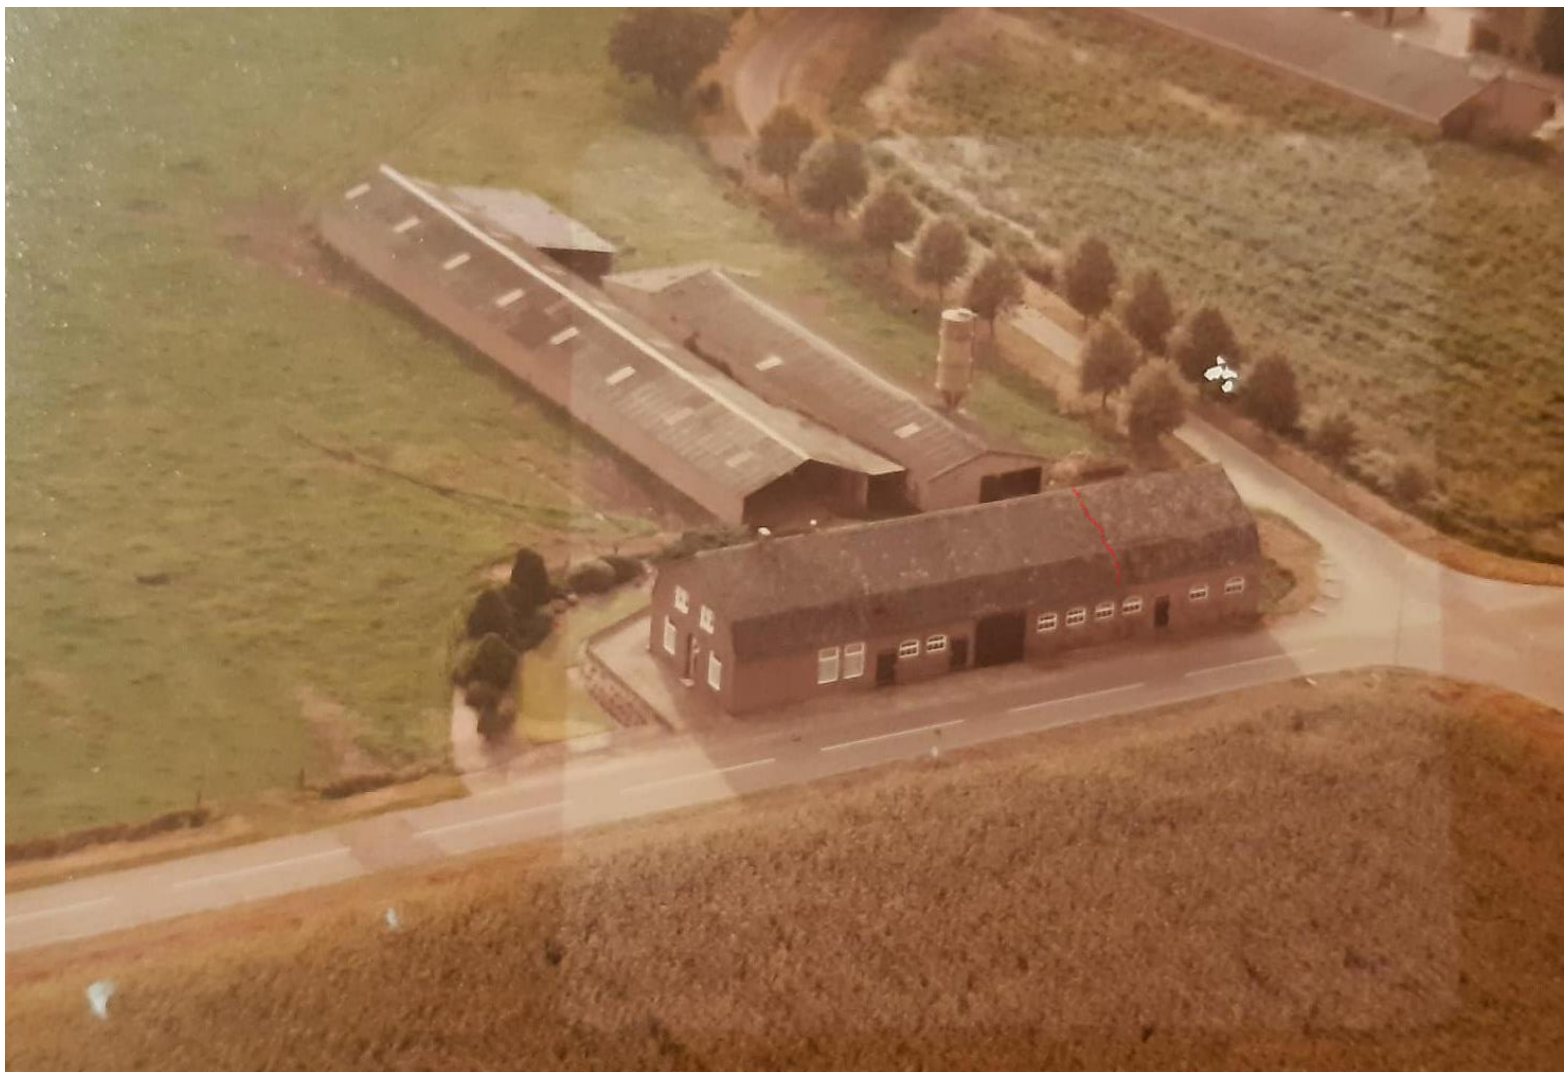
Oude luchtfoto van de boerderij. Jaartal onbekend. Aan het dakvlak kan men aflezen dat het rechtse gedeelte later is bijgebouwd. Dit dakvlak heeft een andere nuance. Ook zijn op deze foto nog alle bijbehorende stallen intact.

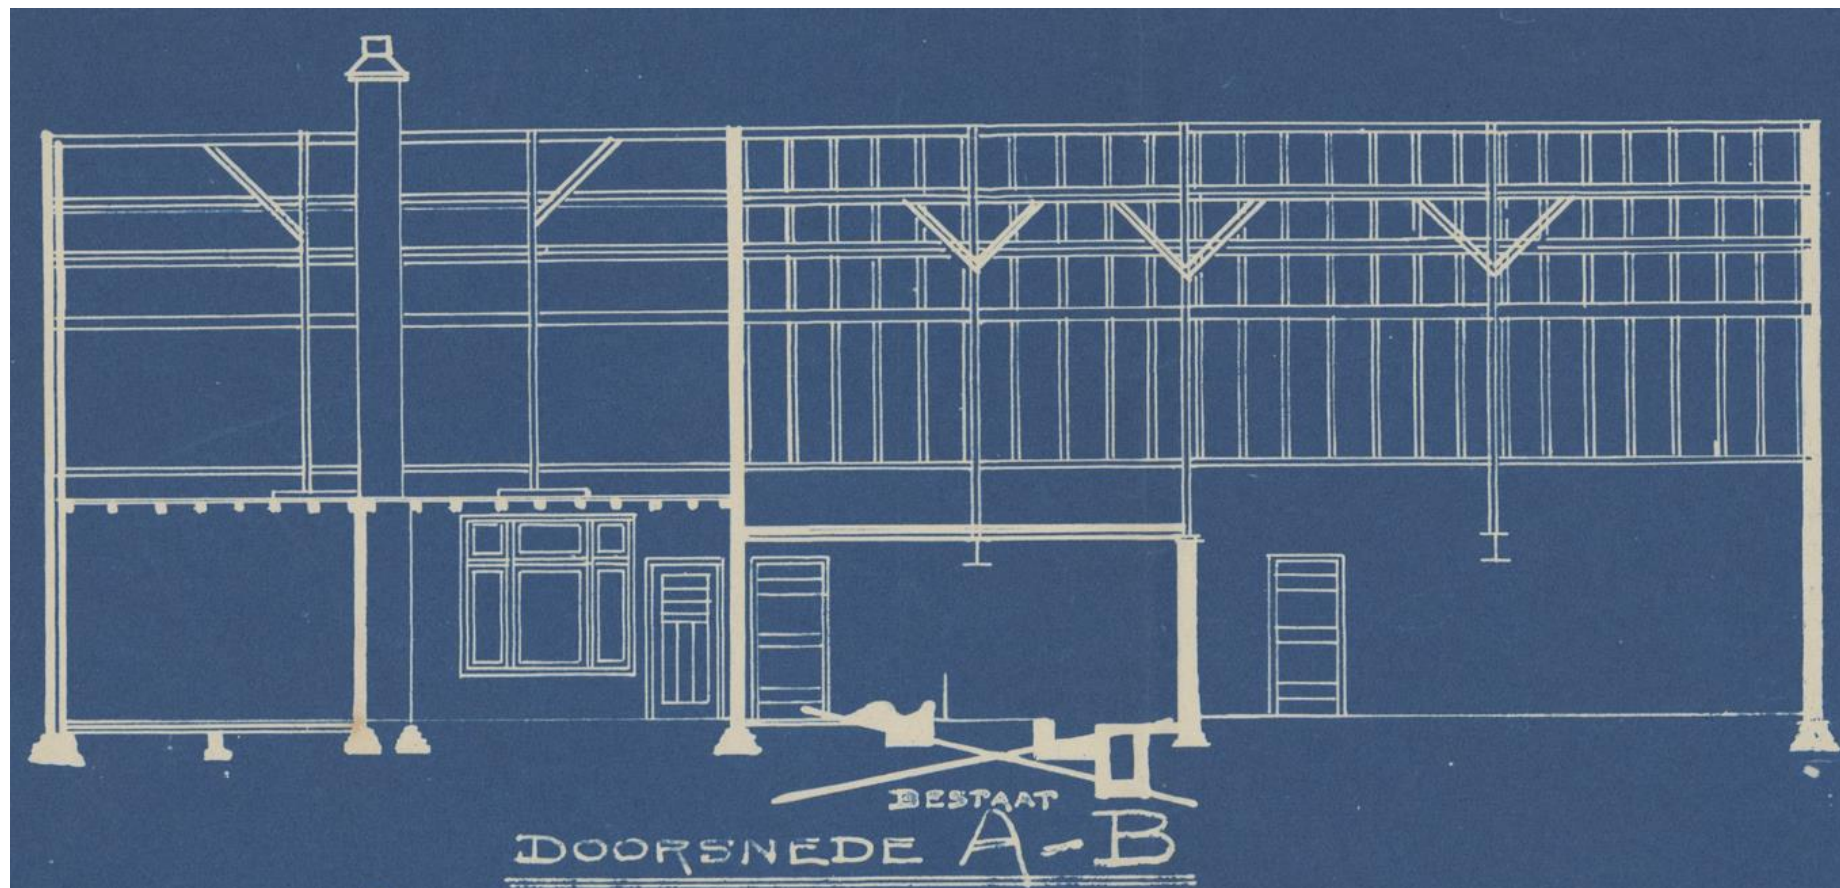
In het schuurgedeelte van de boerderij vinden we een aantal grote stalen balken terug welke de eerste verdiepingvloer dragen. In eerste instantie werd door de gemeente gedacht dat deze later toegevoegd waren en niet bij de oude constructie van de boerderij hoorden.

Echter bij het nakijken van alle oude stukken konden wij tot de conclusie komen dat deze van origine toch geplaatst zijn. Ze zijn zelfs zeer goed te zien in de doorsnede op de originele blauwdruk.

Gedeelte van oude blauwdruk met daarop 3 stuks stalen balken (1 valt weg tegen de muur tussen de links en rechtse stalen balk).

Uiteraard is het onze bedoeling om deze balken intact te laten. Ze dragen uiteraard de vloer en de kapconstructie.

De balken zullen worden ontdaan van roest en zullen daarna worden geconserveerd. Ook zullen de balken in het zicht blijven aangezien het een mooie industriële uitstraling geeft welke op meerdere plaatsen in het interieur terug zal komen.

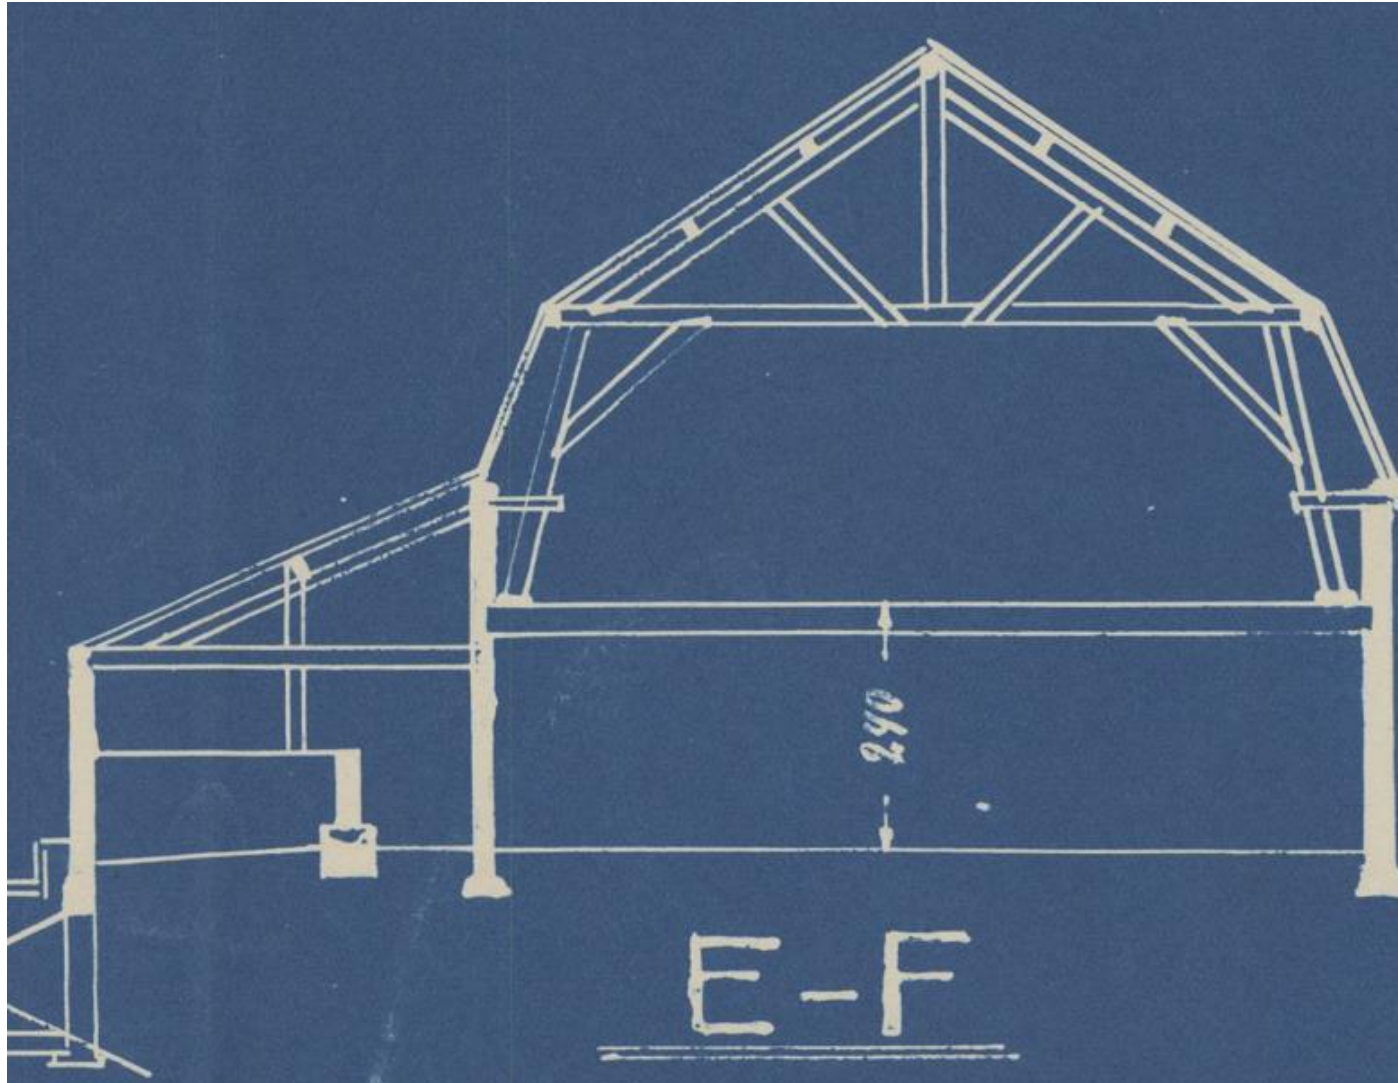
Gedeelte van oude blauwdruk met daarop een aanzicht van de stalen balk, waarop ook de houten dakconstructie staat.

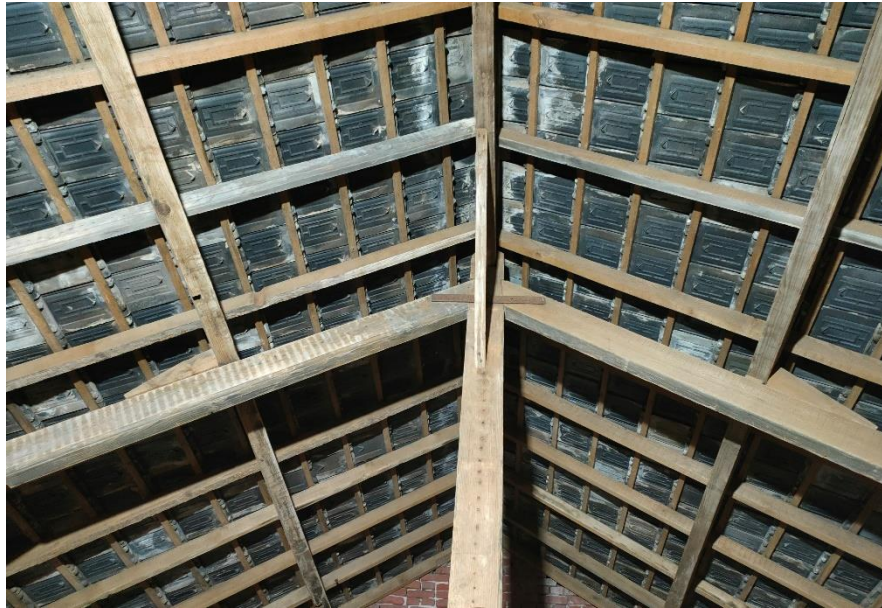
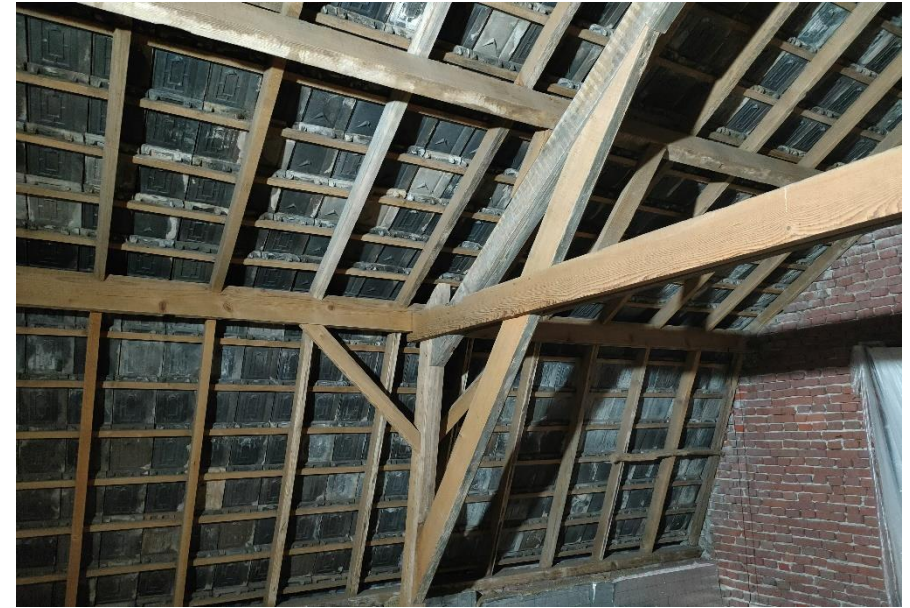
Hier nog een paar foto's van de prachtige oude kapconstructie welke dus zo goed als in originele staat blijft.
