## MICHIELSEN ARCHITECTEN BNA - BOUWKUNDIGE INSPECTIE - 25.05.'23

### Inleiding

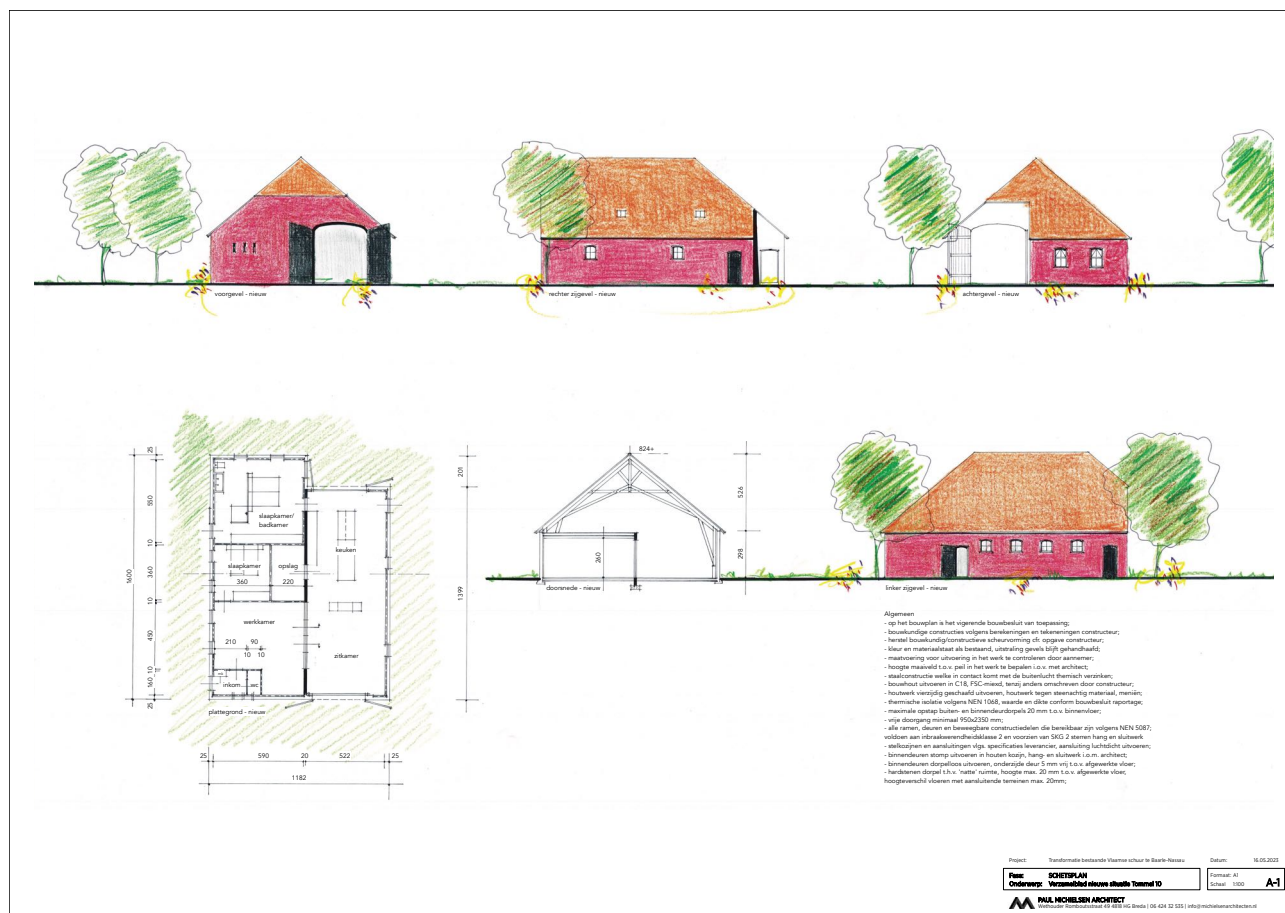
**INDELING :** Binnen het hieronder afgebeelde schetsontwerp is het 'open' karakter van de schuur, alsmede de historische uitstraling van de gevels uitgangspunt. De as tussen de twee grote open deuren blijft open. Verblijfsruimte liggen altijd aan de gevel waarin openingen voor licht en lucht gemaakt kunnen worden. Hiervoor zullen enkele ramen extra worden toegevoegd aan de linker zijgevel. De entree tot de toekomstige woning bevindt zich ook in de linker zijgevel. De nieuwe deur krijgt een zelfde uitstraling als de bestaande houten deur. De voormalige paardenstal met origineel baksteen plafond zal een bijzonder plaats krijgen in het ontwerp. Dit element zal dus behouden blijven, het heeft namelijk ook een constructieve functie.
