# Haalbaarheidsonderzoek Herbestemming

Stierenstal

Ernst Casimirweg 1 te Halsteren

# Rapport bouwkundige staat Stierenstal, Ernst Casimirweg 1 te Halsteren

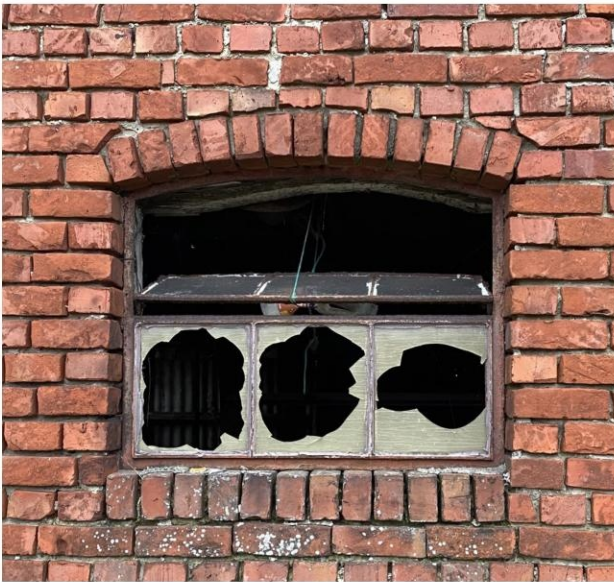
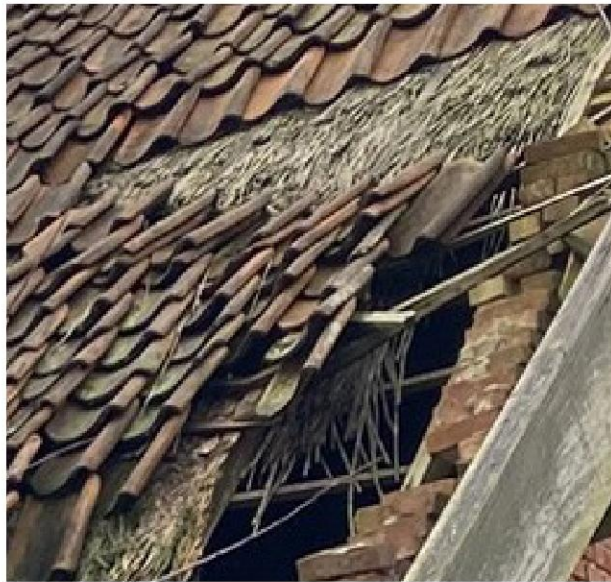
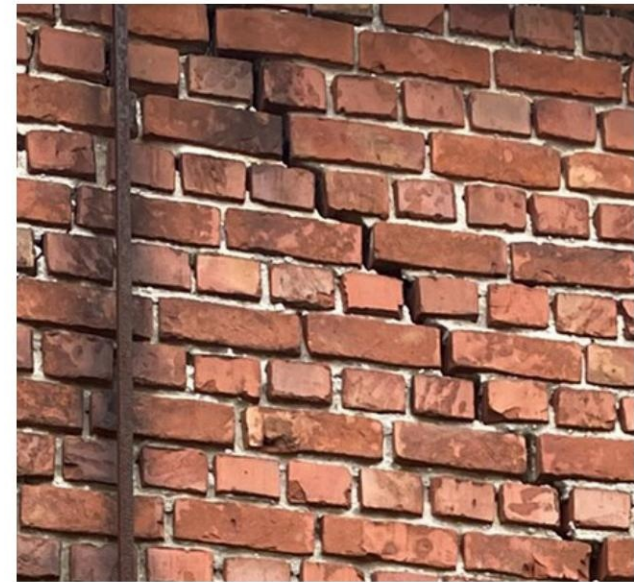
De algehele indruk van het exterieur is dat het in een slecht tot matige staat verkeerd. Evenals het interieur, vanwege de diverse lekkages. Echter doordat het object altijd goed is geventileerd, had het sneller achteruit kunnen gaan.

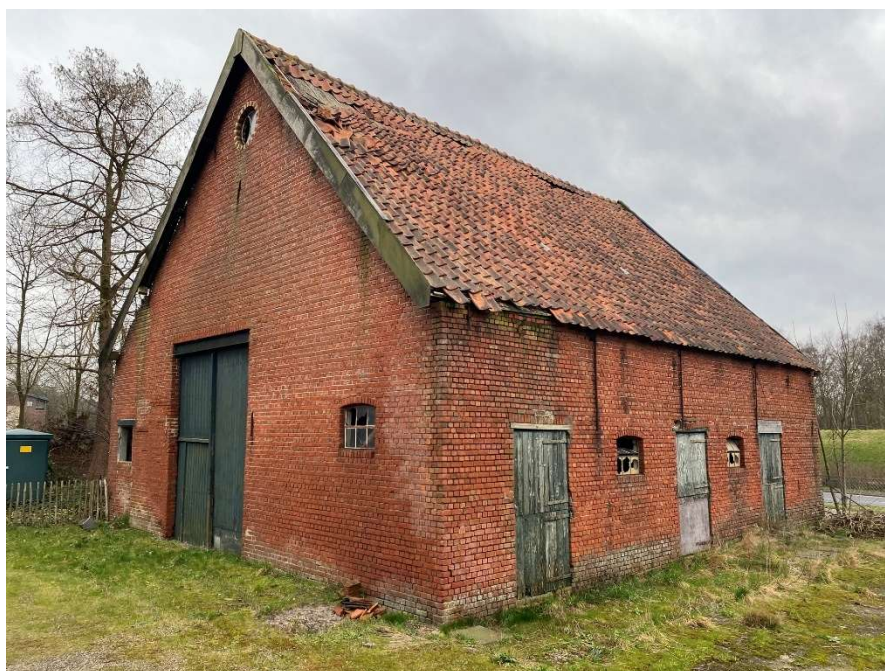
Verspreid is het metselwerk flink beschadigd.  
Door langdurige inwatering ligt het metselwerk van de topgevels los.  
Op diverse plaatsen is het metselwerk gescheurd als gevolg van constructieve problemen van de kapconstructie.  
Het metselwerk ter plaatse van de gevelankers is losgedrukt.  
De onderste 500mm van de metselwerk gevels zit grotendeels los als gevolg van opspattend water.  
Het oppervlak van het metselwerk is deels vervuild met algen en roesplekken.

Afbeelding:  
- *scheurvorming in metselwerk.*  
- *verroeste ijzer gevelanker.*
