Bouwhistorische verkenning  
met waardenstelling  
en aanbeveling

## **Veldschuur Oirschotseweg 96 te Best**

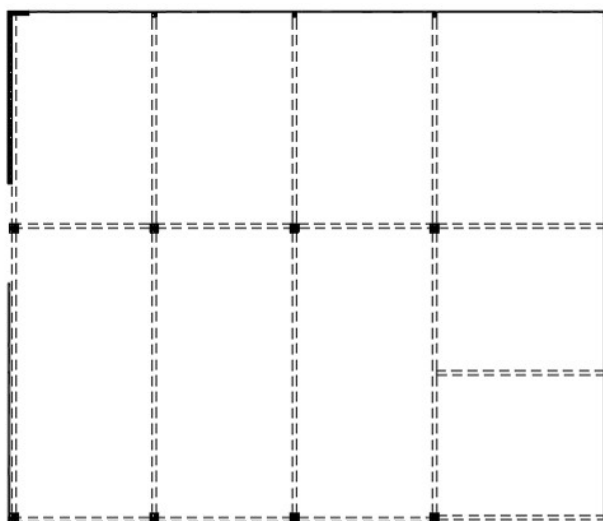
**Plattegrond veldschuur**  
bestaande situatie

Het interieur is thans één grote onverdeelde ruimte. De stijlen van de gebinten zijn van eikenhout. De kasspanten zijn eenvoudige Hollandse spanten van gezaagd vurenhout. De verbinding met de aanbouw aan de achterzijde is geheel open. De constructie is in zijn geheel zichtbaar, inclusief de dakbedekking en de wanden. Deze laatste bestaan bijna geheel uit golfplaten.

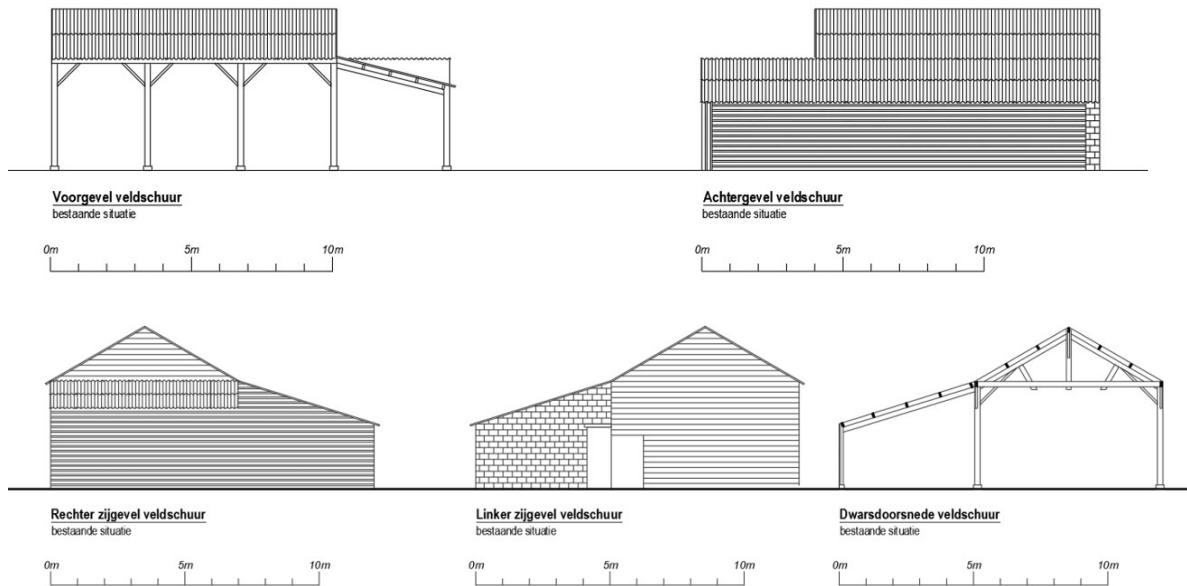
*Bestaande situatie huidige veldschuur*

De veldschuur in Best heeft aan de rechterzijde een uitbreiding met een afdak, waardoor het vierde gebint vrij in de ruimte staat. Ook heeft de schuur aan de achterzijde een uitbreiding met een brede afdak. De materialisatie bestaat uit golfplaten met bij de afdak aan de achterzijde een zijwand van betonblokken. De veldschuur is aan de voorzijde geheel open. Dit kan een latere wijziging zijn, aangezien de meeste veldschuren in een later stadium gebruikt werden als loods voor machinerieën en landbouwwerktuigen. In de linker zijgevel bevindt zich een loopdeur. Daarnaast is een tweede loopdeur die in de afdak uitkomt. De aanwezigheid van twee deuren naast elkaar kan een aanwijzing zijn dat er oorspronkelijk een scheidingswand was tussen de veldschuur en de aanbouw. De linker zijgevel van de schuur heeft een betimmering van gepotdekselde planken.
