# Uilenbroek 8

Boxtel

**cultuurhistorische verkenning** (2019-2023)

C. Korte omschrijving van het werk:  
Het werk bestaat in hoofdzaak uit het onderzoek naar het cultuur-historische belang en de bouwkundige conditie van het pand Uilenbroek 8 Boxtel

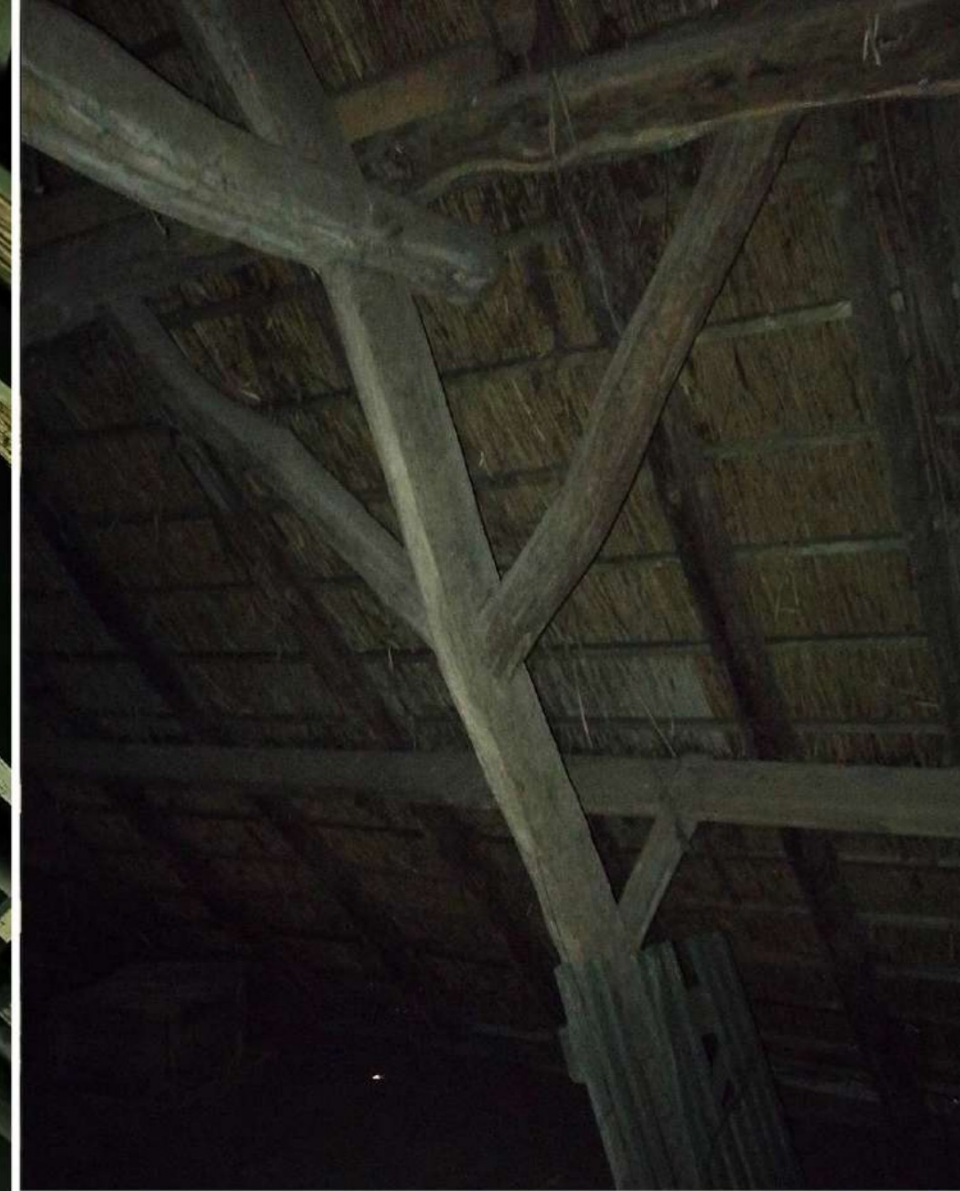
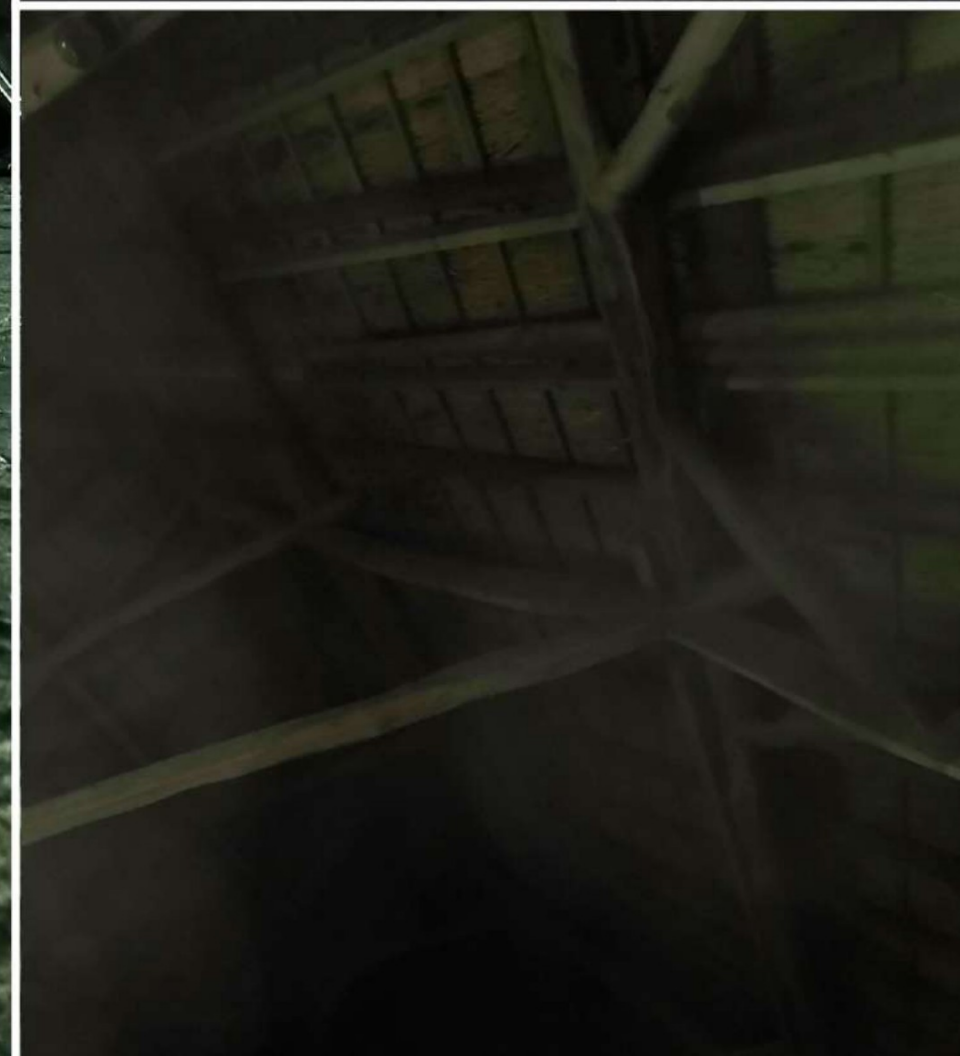
gefotografeerd richting de brandmuur
