**Bomen effect analyse  
Rondutje 11  
Te Boxtel**

Opdrachtgever: Janssen de Jong  
[REDACTED]  
Science Park Eindhoven 5049  
5692 EB SON EN BREUGEL

Kenmerk: PRPOA24-00141  
Datum rapport: 21 maart 2024  
Geschreven: [REDACTED]  
Gezien: [REDACTED]

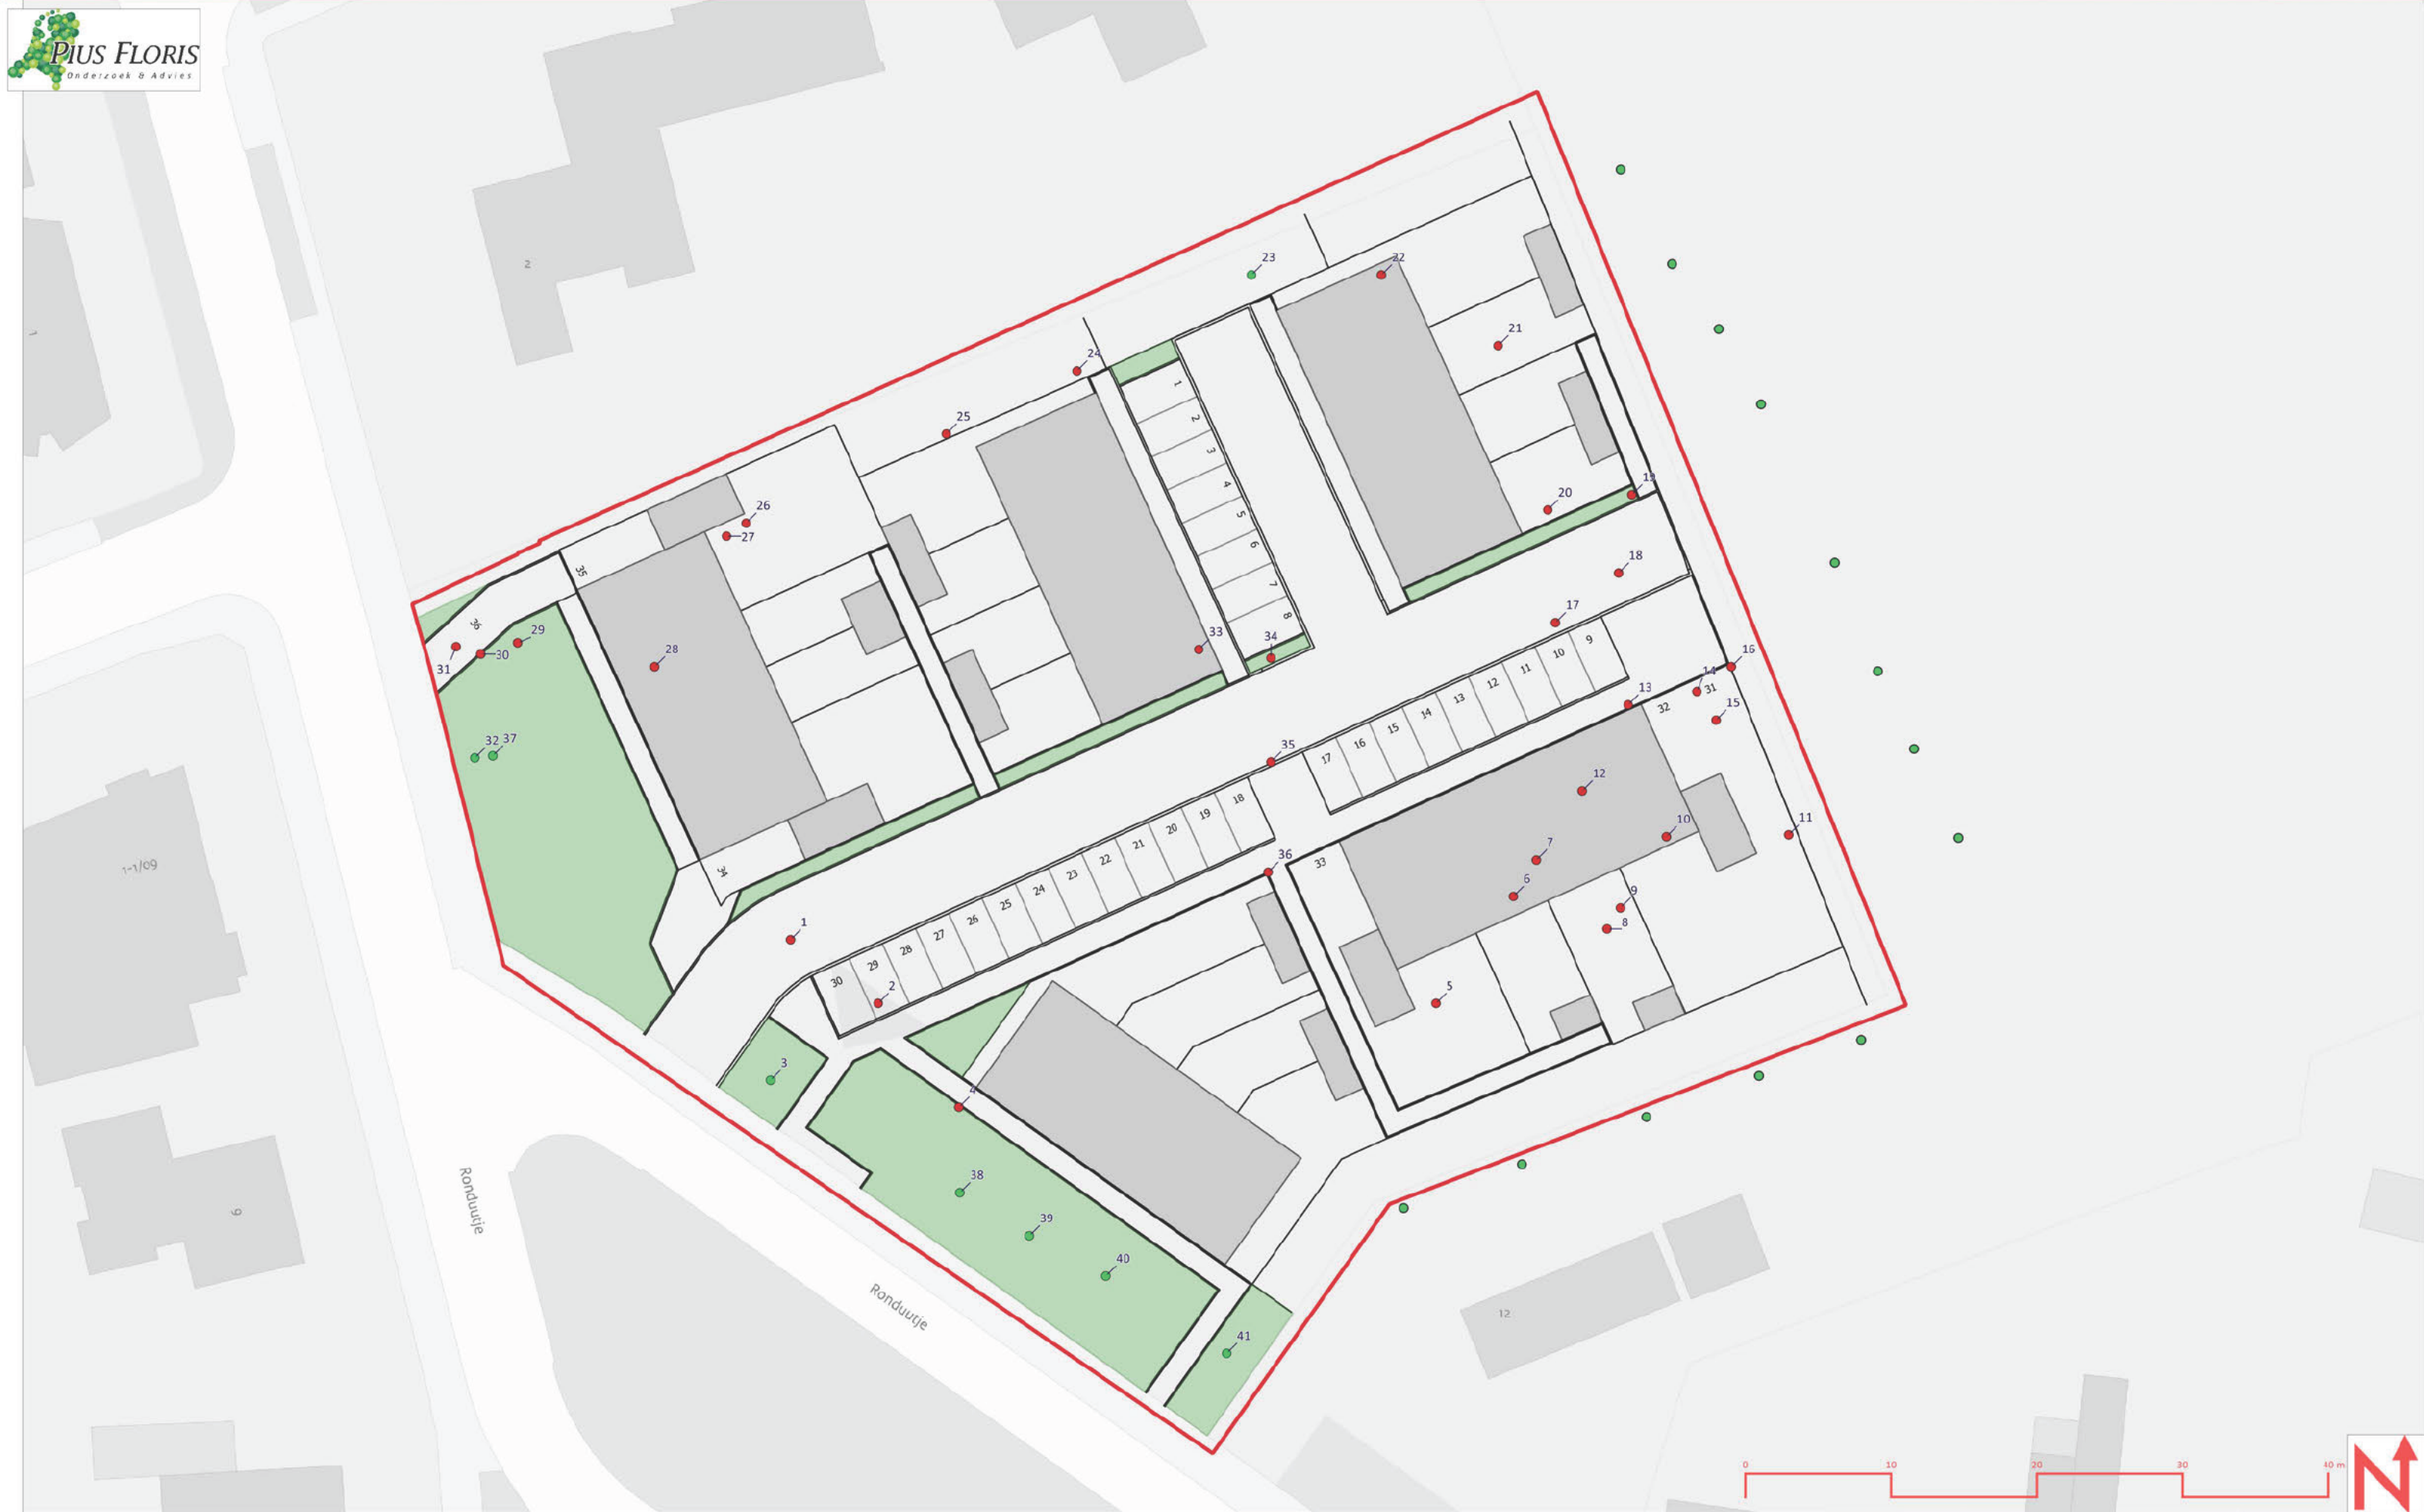
## Bijlage 2: Overzichtskaart boomnrs en conclusie BEA

Op basis van het ontwerp zijn 34 bomen geselecteerd die niet gehandhaafd kunnen worden. Het betreft bomen die binnen toekomstige bouwblokken of bestratingen vallen. Veel van deze bomen hebben een beperkte kwaliteit (onderstandig, slechte kroonvorm, schade stabiliteitskluit) of hebben vanwege de soort een beperkte omlooptijd (niet duurzaam).
