Datum : 20 januari 2018  
Betreft : BEA Vijverstraat 1 Prinsenbeek  
Kenmerk : NB/2017025

**BOOM EFFECT ANALYSE  
TERREIN MICHAEL COLLEGE  
VIJVERSTRAAT 1  
PRINSENBEEK**

Opdrachtgever : Rho Adviseurs B.V.  
Delftseplein 27b  
3013 AA Rotterdam

Rapportnummer : NB/201725

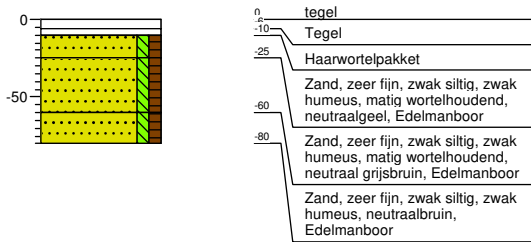
## Boring: B01

| Boomnummer | Traject cm -mv | Waarnemingen |
|---|---|---|
| B01 | 6 – 10 | Haarwortelpakket direct onder de tegel |
| | 10 - 60 | Matig wortelhoudend |

Ter plaatse van boring B01 is in de bovenlaag direct onder de tegel een matige (haar) wortelactiviteit waargenomen. Op de onderstaande foto zijn de wortels duidelijk zichtbaar. In de overige boringen is slechts een zwakke tot matige wortelactiviteit waargenomen.

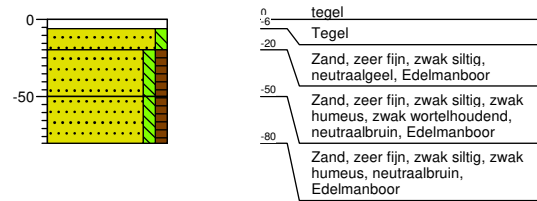
## Boring: B02

| Boomnummer | Traject cm -mv | Waarnemingen |
|---|---|---|
| B02 | 6 – 20 | Geen wortel activiteit |
| | 20 – 50 | Zwak wortelhoudend |
| | 50 – 80 | Geen wortel activiteit |
