Bomeneffectanalyse

136 bomen  
Villa Trianon  
Breda

Onze referentie 301610-II

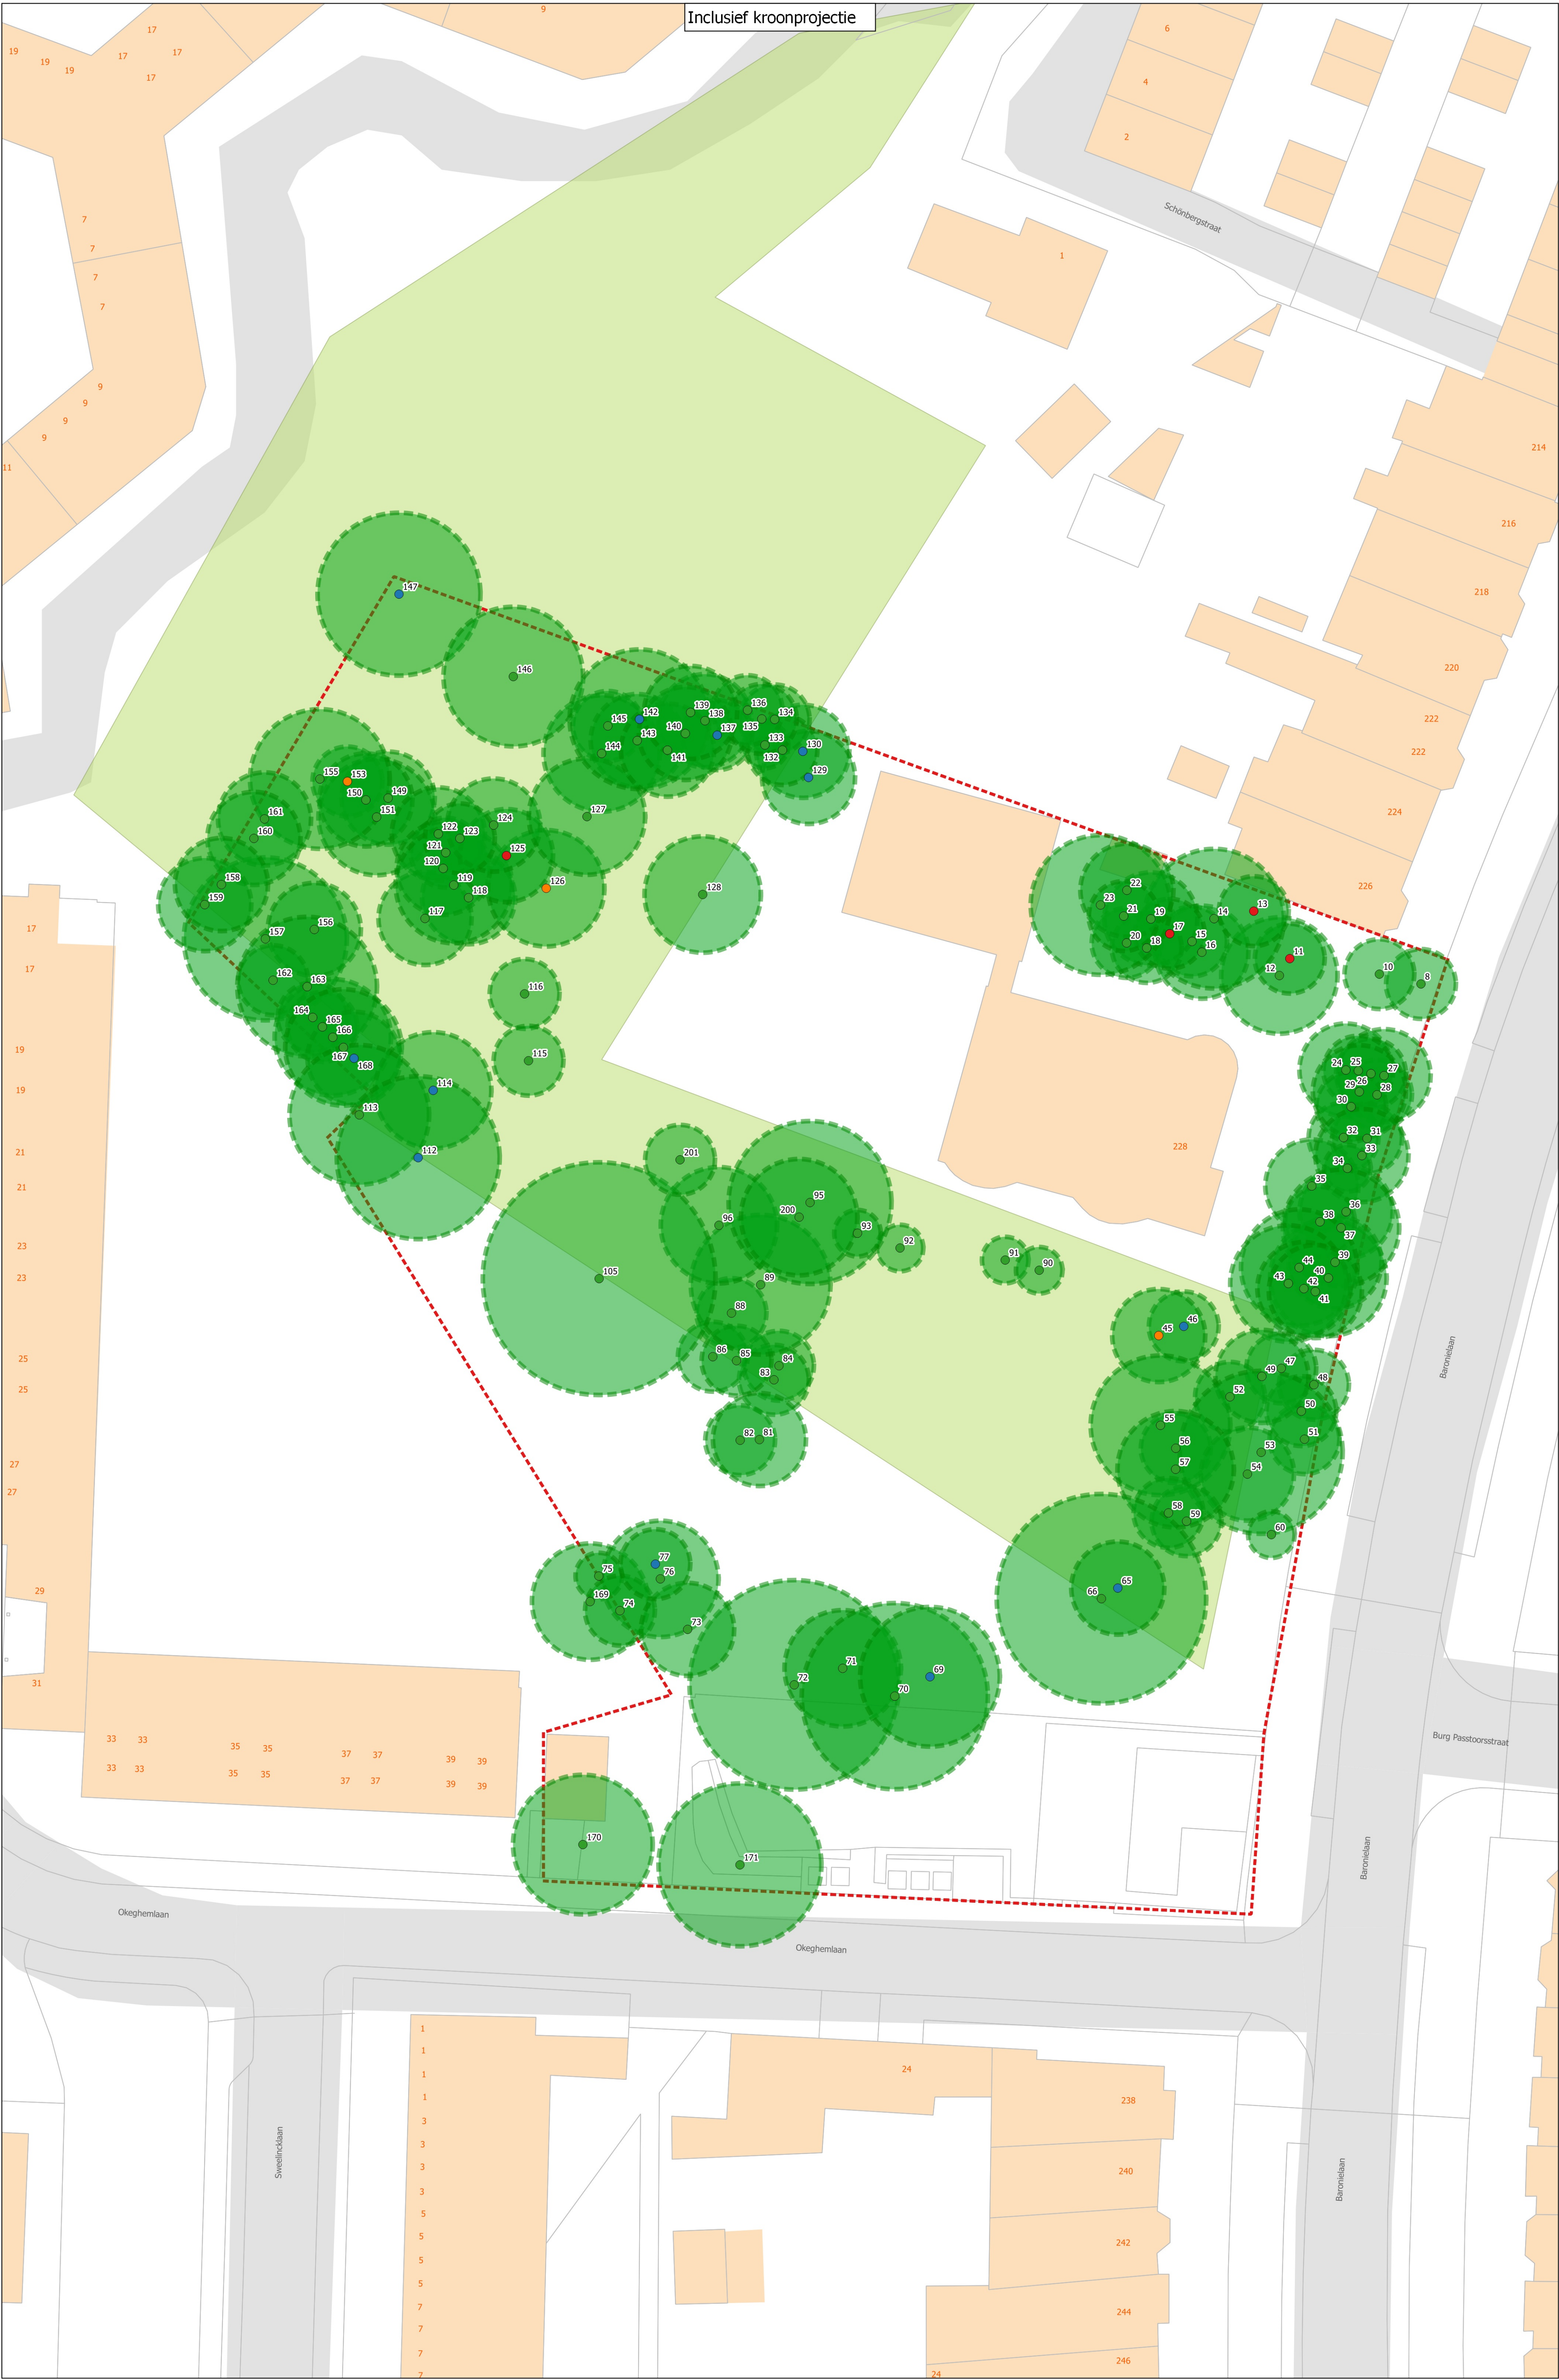
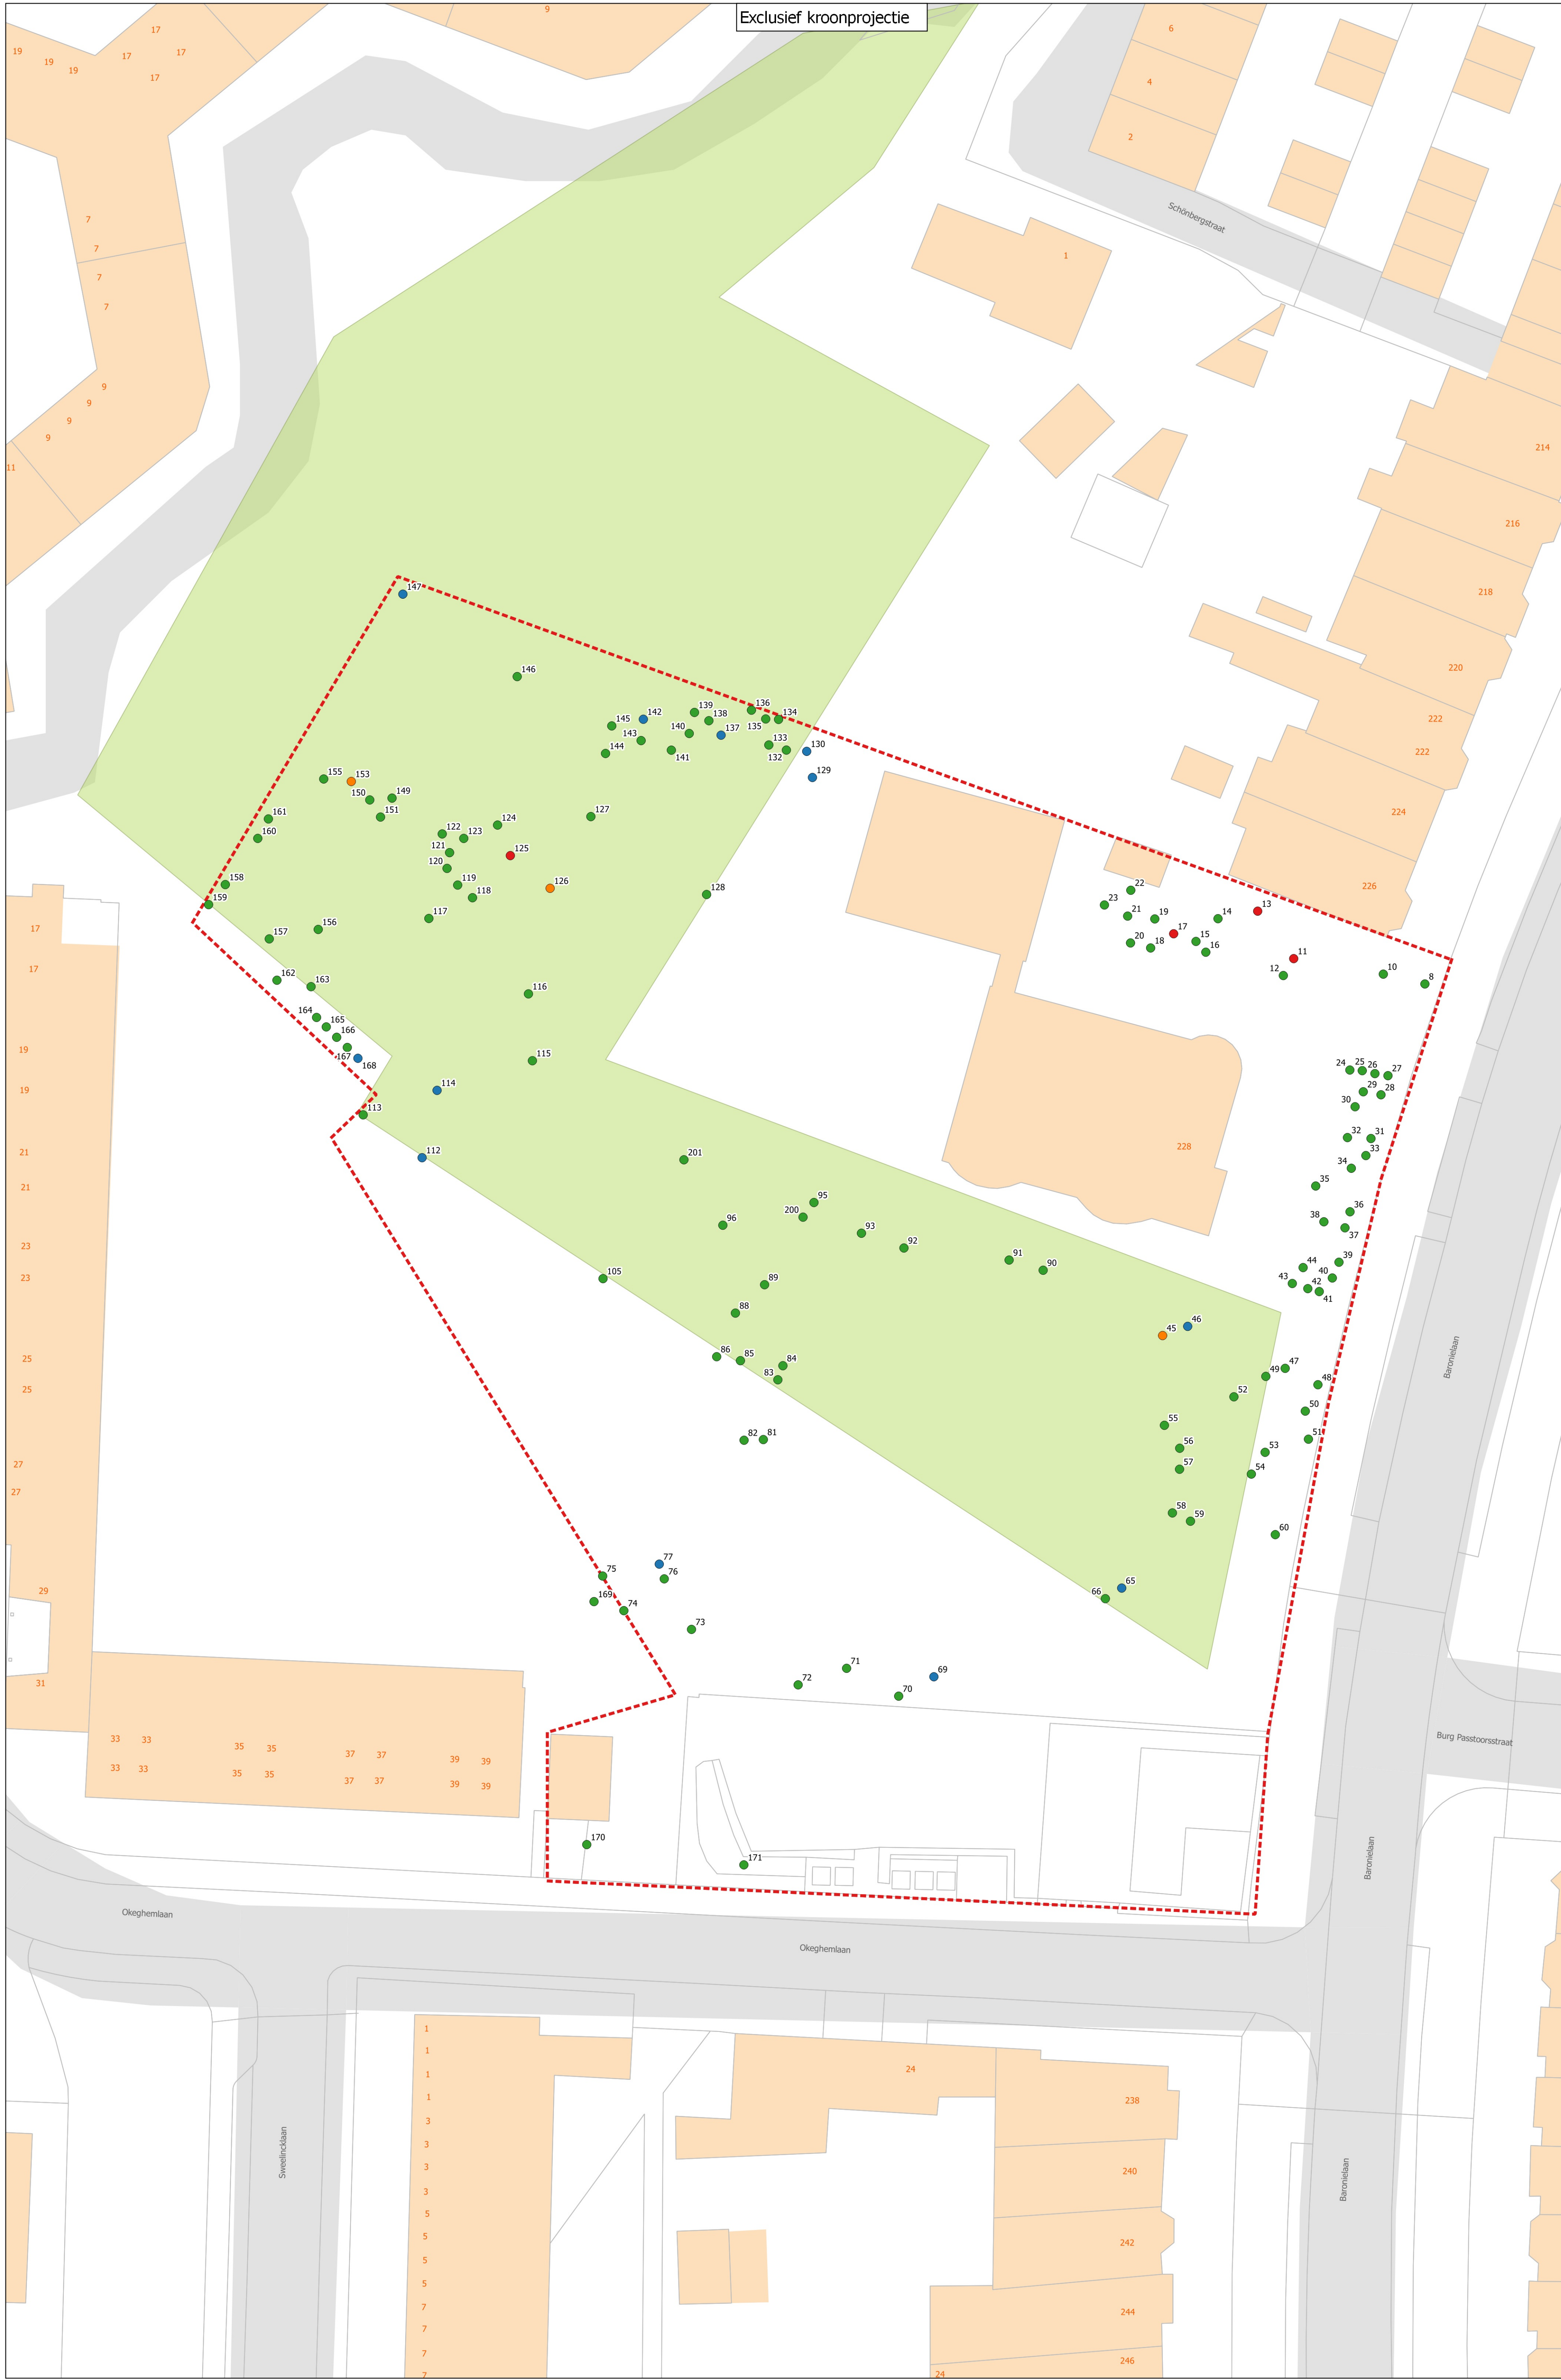
Themakaart toekomstverwachting

115 bomen hebben een normale conditie. In totaal hebben 117 bomen een toekomstverwachting van meer dan vijftien jaar. Bij 31 bomen zijn maatregelen nodig omdat er gebreken aanwezig zijn in de kroon of stam. 68 bomen hebben beleidsstatus III en 68 bomen hebben beleidsstatus II.

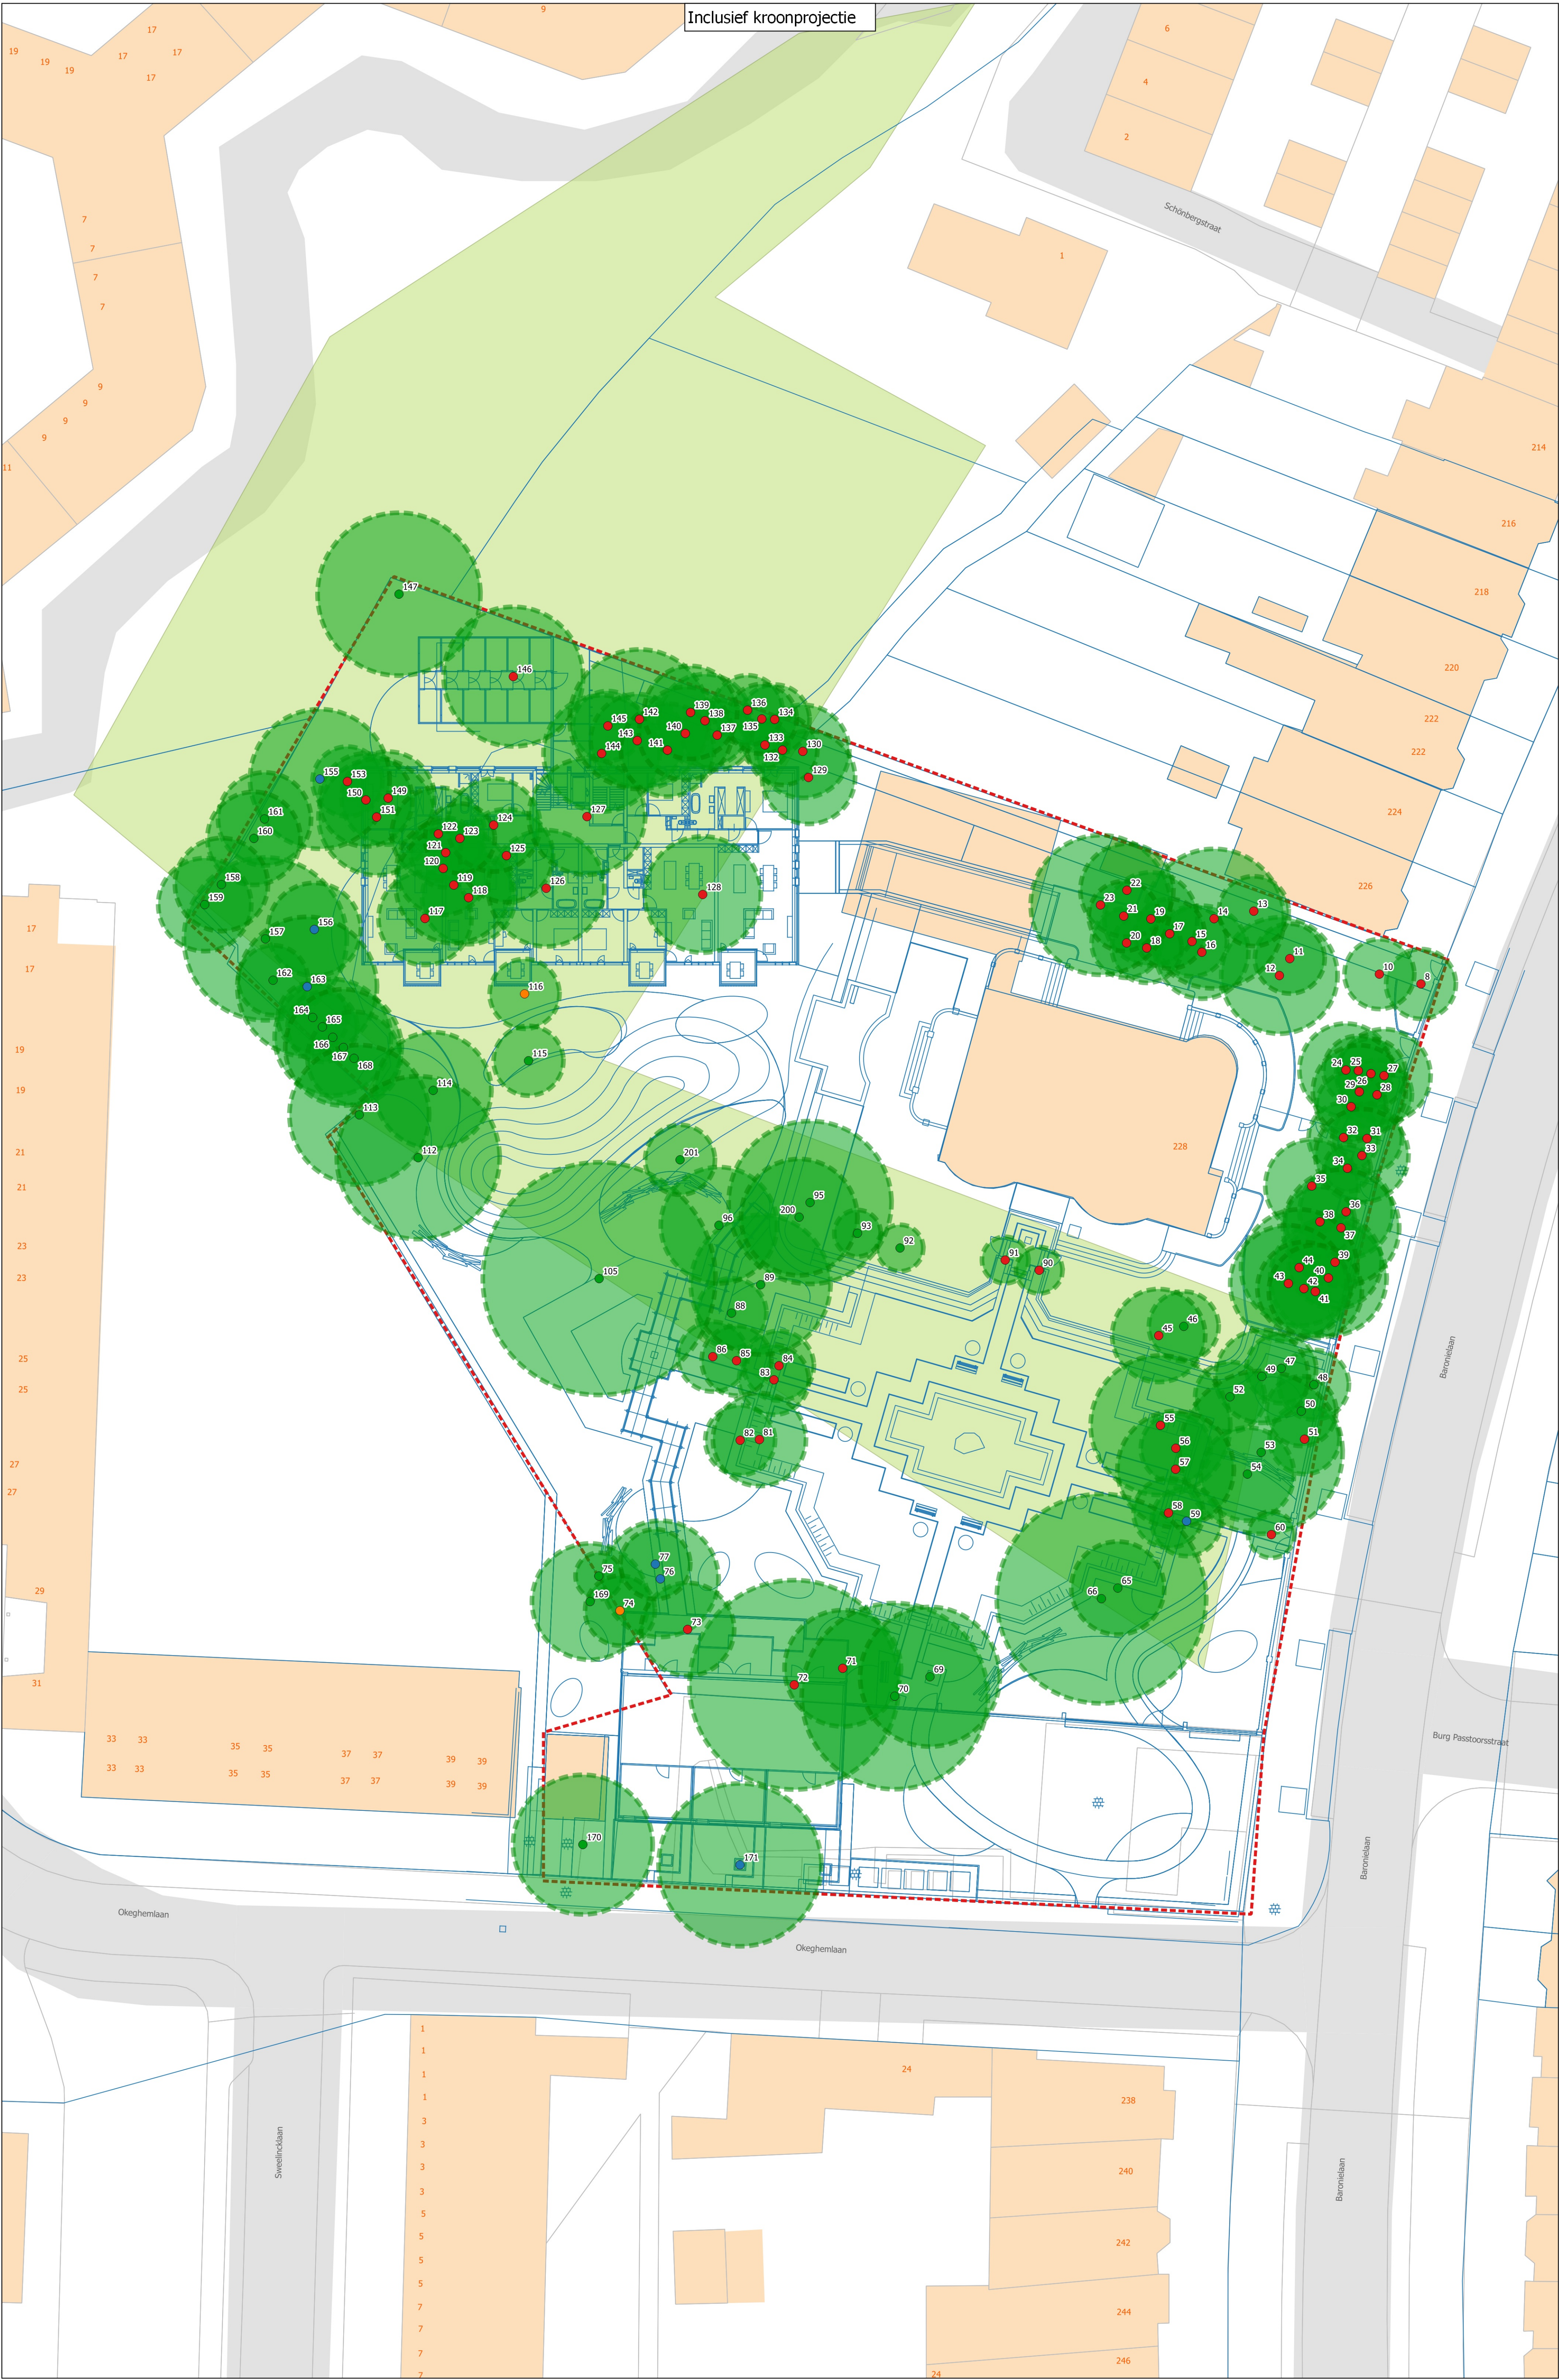
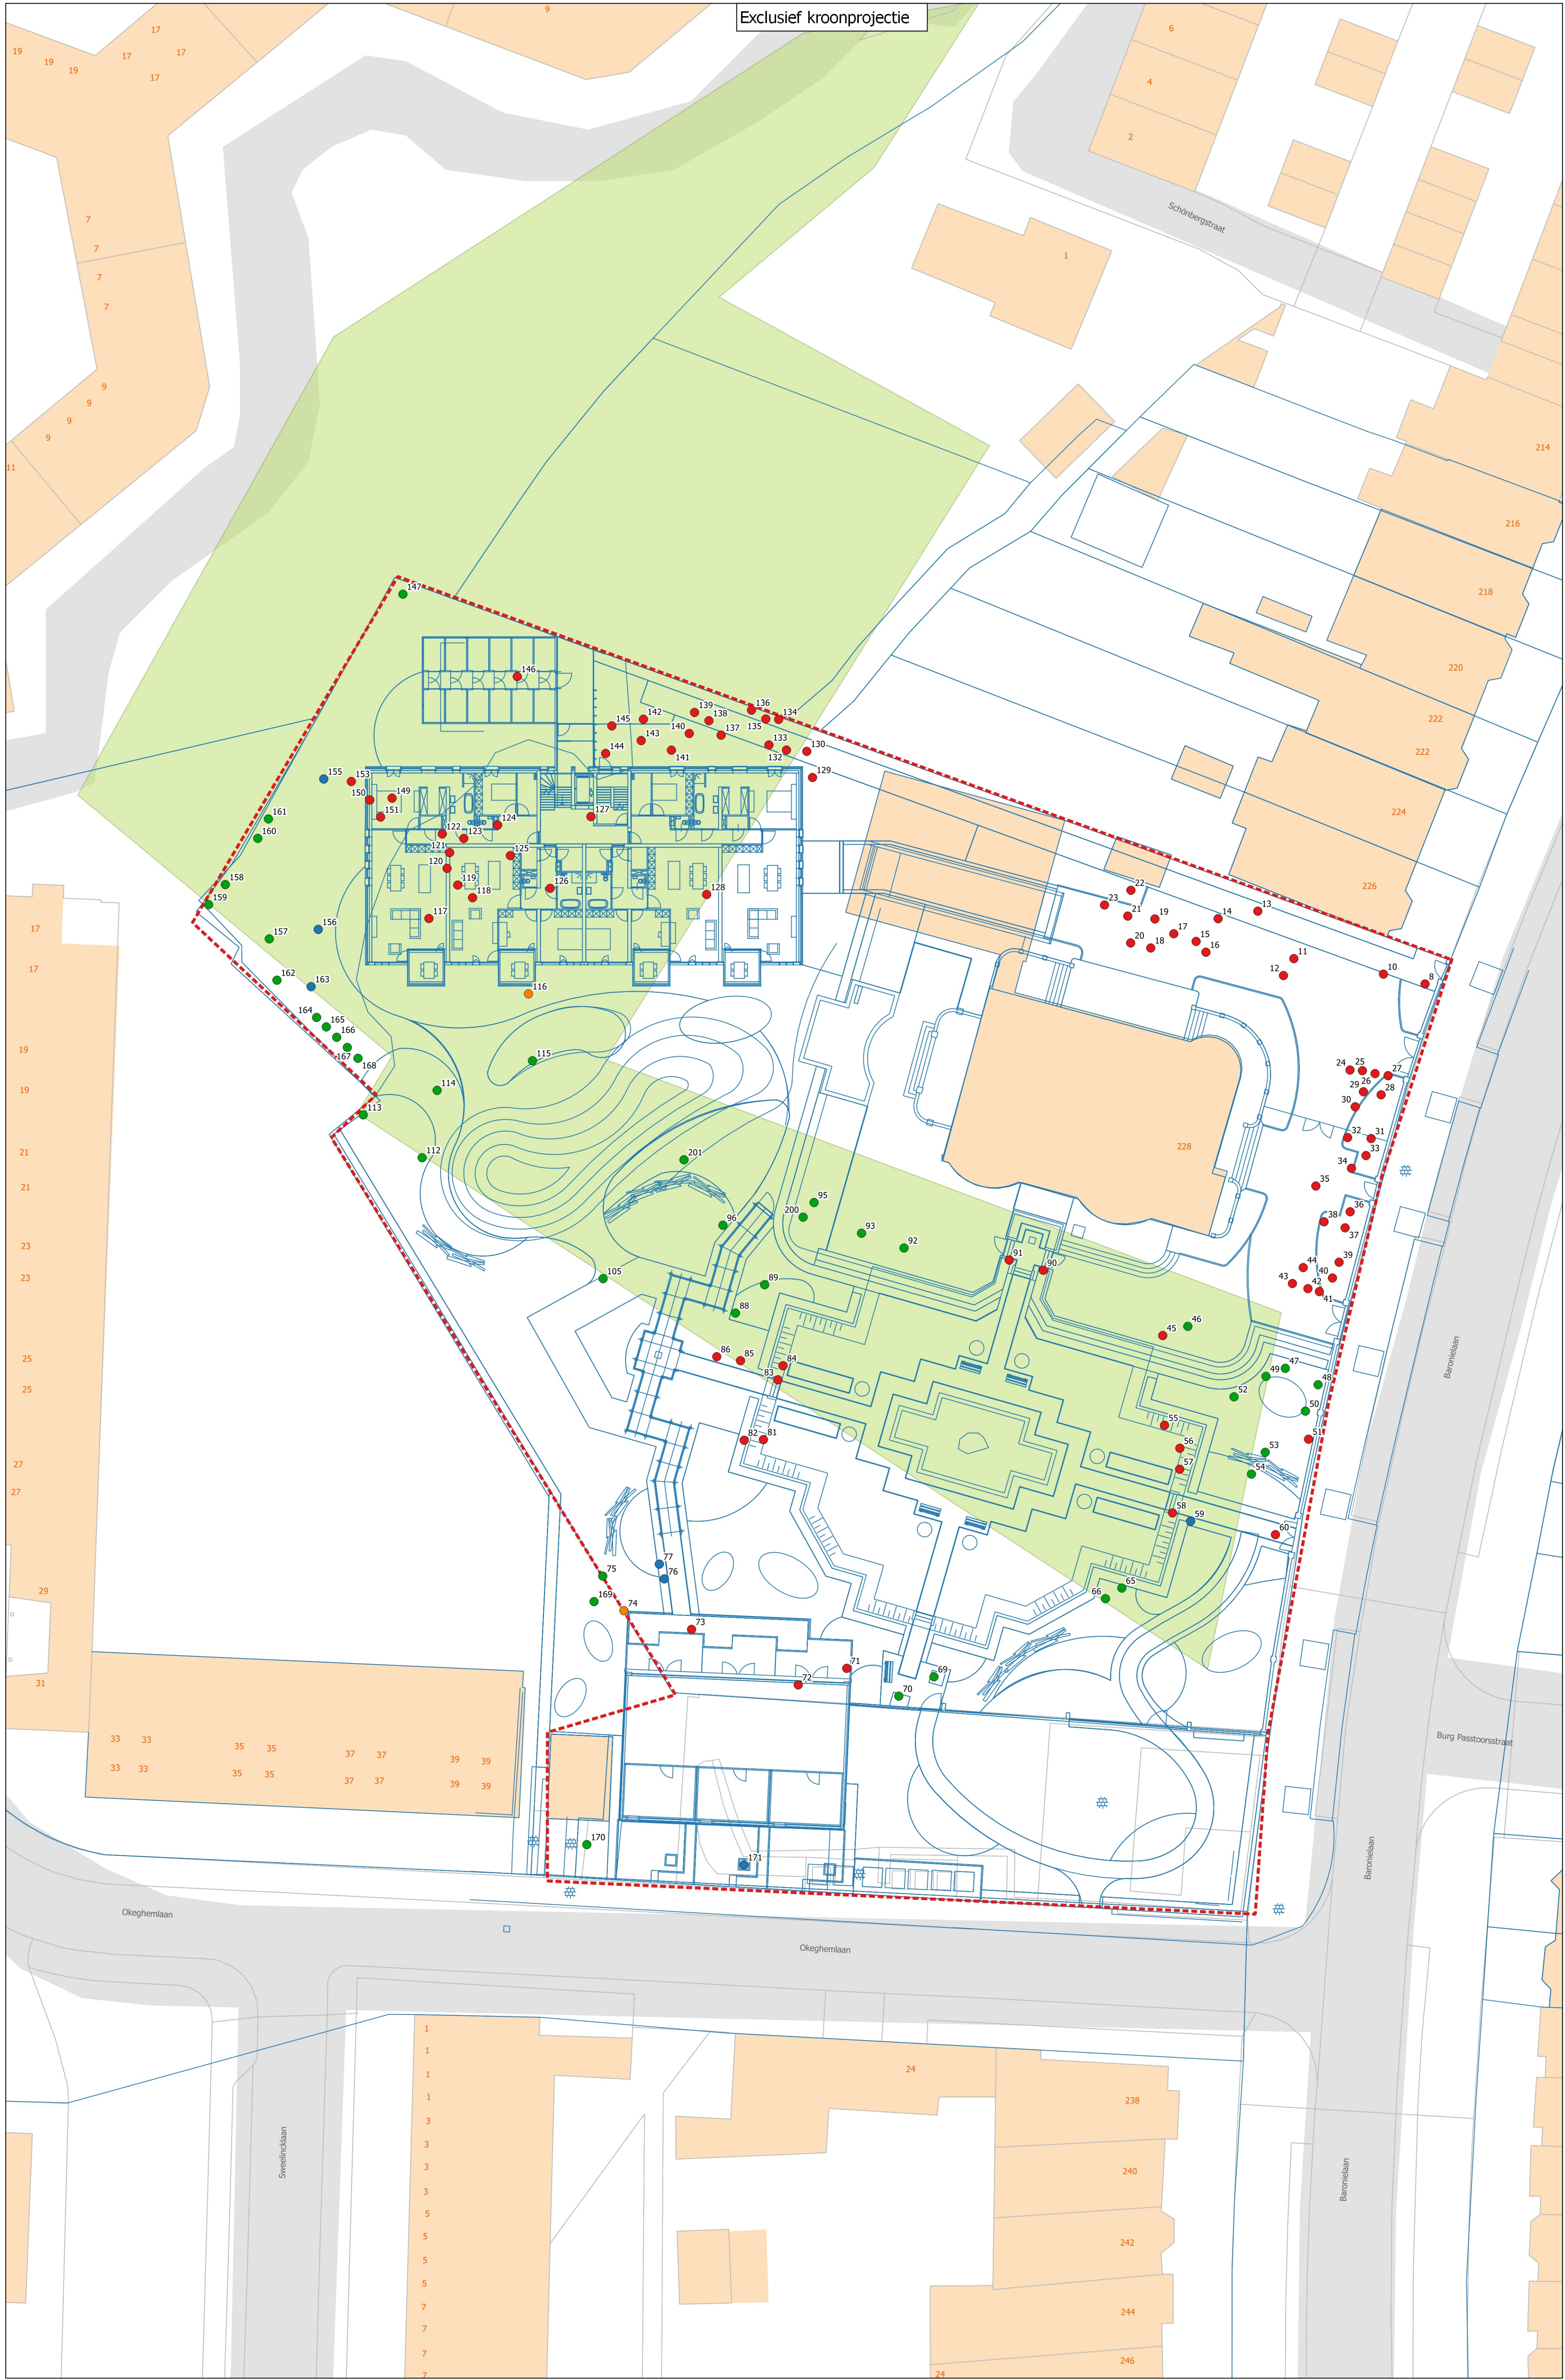
Themakaart handhaafbaarheid

Bij dertig bomen verwachten wij dat de invloeden voortkomend uit het project beperkt zullen zijn. Bij 24 bomen is er vrijwel geen sprake van projectinvloeden, omdat deze bomen buiten de invloedssfeer van de voorgenumen werkzaamheden staan. Wij verwachten bij zes bomen een aanzienlijke projectinvloed, omdat ernstige wortelschade is te verwachten bij het graven van het cunet voor de benodigde woningfunderingen. Bij 76 bomen is de projectinvloed onhoudbaar omdat de bomen onmogelijk gehandhaafd kunnen blijven bij uitvoering van het huidige plan.
