# Boom effect analyse

Scheperij, Teteringen

projectnummer 435382  
definitief revisie 02  
20 november 2018

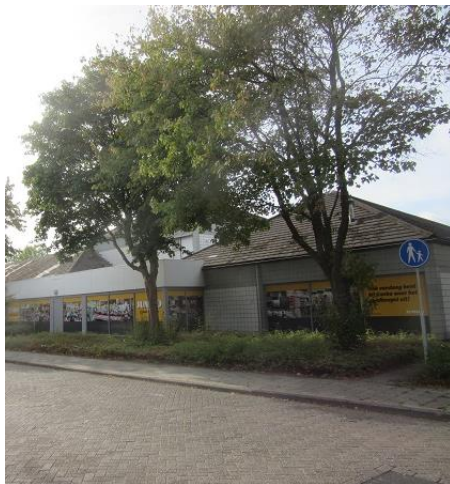
Bomen 27 (rechts) en 28 (links)

Boom 27 betreft een zilveresdoorn (*Acer saccharinum*). De zilveresdoorn staat in een brede groenstrook met een onder beplanting van sneeuwbes. De hoogte is ca. 16 meter, de stamdiameter (dbh) bedraagt 41 cm en de kroonprojectie is 5 meter (straal).

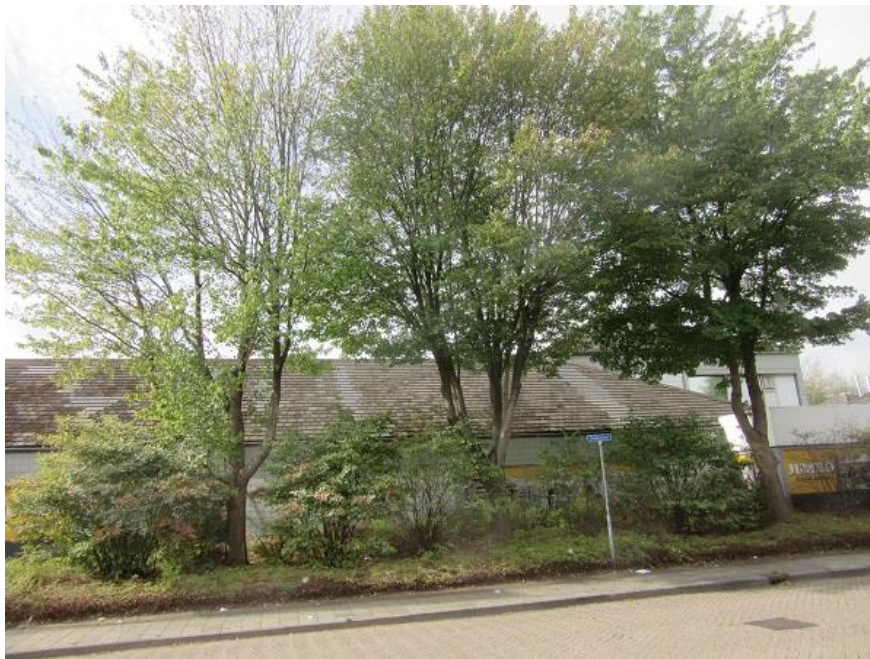
Van rechts naar links de bomen 29 t/m 31

De stamdiameter (dbh) van boom 31 bedraagt 42 cm en de kroonprojectie is 5 meter (straal). De bladbezetting en takscheutlengte zijn als redelijk beoordeeld. Er zijn geen boom technische gebreken aangetroffen.

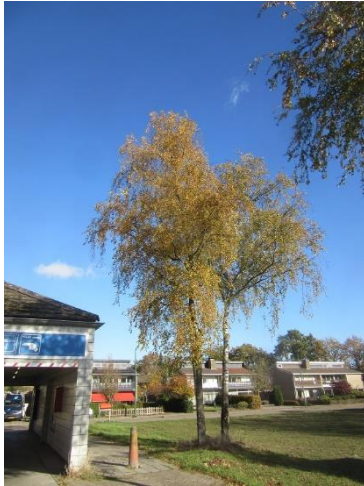
Boom 32, groep van drie berken.

Bomen 32, 33 en 37 zijn ruwe berken (*Betula pendula*). De berken staan in een grasveld. In het recente verleden heeft er bebouwing nabij de bomen gestaan maar dit is inmiddels verwijderd. De hoogte van de drie bomen is ca. 18 meter. Boom 32 bestaat uit een groepje van drie bomen waarvan de stamdiameter (dbh) gemiddeld 24 cm bedraagt en de kroonprojectie circa 3 meter (straal) is. De stamdiameters van de bomen 33 en 37 zijn respectievelijk 24 en 30 cm. De hoogte van beide bomen is circa 17 meter en de kroonprojectie is circa 2 meter. De knopbezetting en takscheutlengte van de drie bomen zijn als goed beoordeeld.

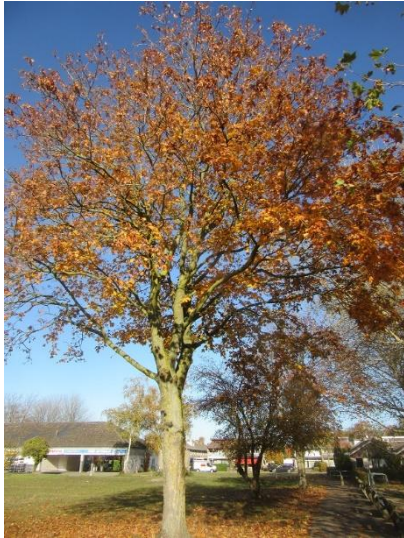
Boom 47.

Bomen 36, 38, 39 en 47 betreffen alle vier Noorse esdoorns (*Acer platanoides*). De esdoorns staan alle vier aan de rand van een trottoir in een grasveld. In het recente verleden heeft er bebouwing nabij de bomen gestaan maar dit is inmiddels verwijderd. De hoogte van de vier bomen varieert tussen de 10 en 14 meter. De stamdiameter van de vier bomen is circa 40 cm en de kroonprojectie is 3 meter. De knopbezetting en takscheutlengte van de vier bomen zijn als redelijk beoordeeld.

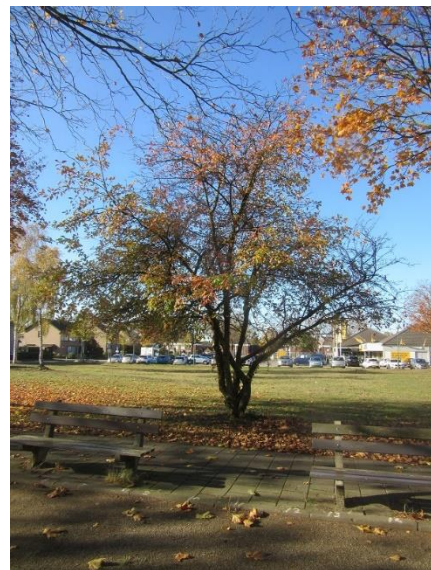
Boom 40.

Boom 40 betreft een sierappels (*Malus 'Butterbal'*). De sierappel staat aan de rand van een trottoir in een grasveld. In het recente verleden heeft er bebouwing nabij de bomen gestaan maar dit is inmiddels verwijderd. De hoogte van de boom is ca. 6 meter. De stamdiameter van de sierappel is circa 20 cm en de kroonprojectie is circa 3 meter. De knopbezetting en takscheutlengte van de boom is als goed beoordeeld.

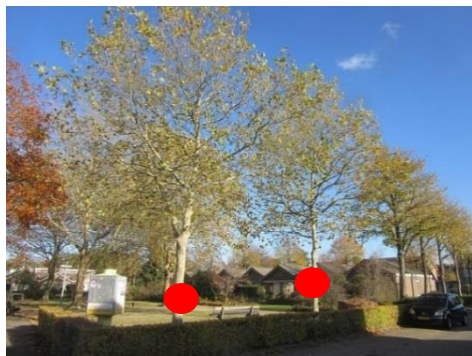
Bomen 45 en 46 (met rode stippen)

Bomen 45 en 46 zijn twee platanen (*Platanus x hispanica*). De twee platanen staan in een grasstrook tussen de jeu de boules baan en de rijbaan van de Hameldonk. De hoogte van de bomen is ca. 10 meter.

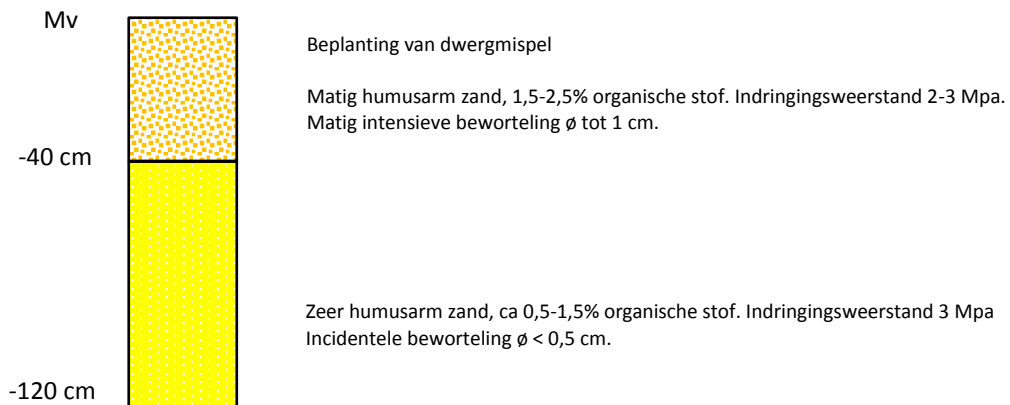
Figuur 4.0. Schematische weergave bodemopbouw profielsleuf nabij de bomen 1 t/m 10 (boomhazelaars). De grondboring op en andere locatie binnen de beplantingstrook waar de bomen in staan laat een zelfde beeld zien.  
 Nabij de twee boomhazelaars in het grasveld naast de parkeerplaats is de toplaag van matig humusarm zand 80 cm dik. Verder is de profielopbouw vergelijkbaar met de hieronder weergegeven schematische weergaven.

Tot 120 cm onder het maaiveld is geen grondwater aangetroffen (10-9-2018).

De toekomstverwachting van de bomen 1 t/m 10 is in de huidige situatie als redelijk beoordeeld. Het aanwezige groeimedium rond de bomen is van een matige kwaliteit maar door de geringe biomassa van de bomen (het betreft bomen in de jeugdfase) komt dit nog niet tot uiting in het terug lopen van de conditie. Door het geringe vochthoudende vermogen van het groeimedium hebben de bomen wel te lijden gehad van de extreme droogte van de afgelopen zomer.

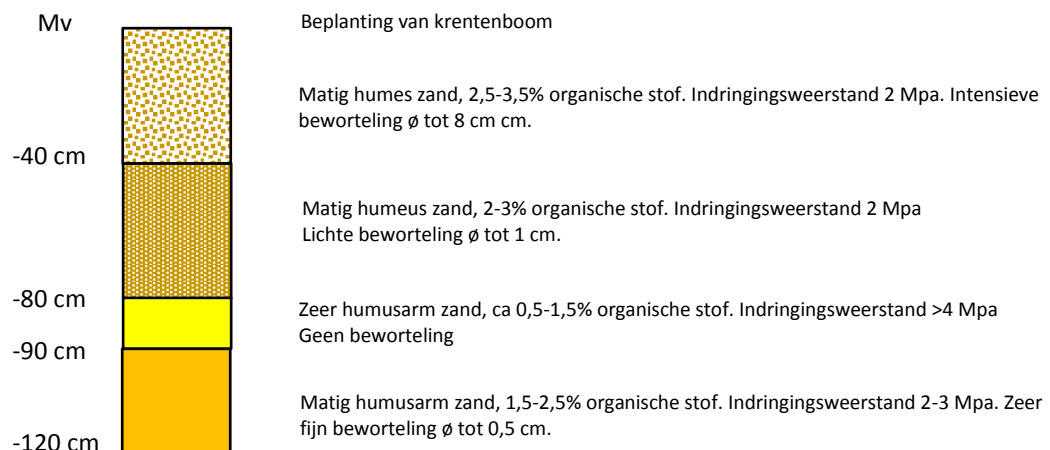
Figuur 4.1. Schematische weergave bodemopbouw profielsleuven nabij boom 16 (onder begroeiing van krentenboom).

Tot 120 cm onder het maaiveld is geen grondwater aangetroffen (8-11-2018).

Met uitzondering van boom 17 hebben de bomen een redelijke conditie. Aan de hand van de takscheutlengte is wel vastgesteld dat de conditie terug loopt. Dit wordt veroorzaakt door de matige groeiplaats. Het groeimedium is van een matige kwaliteit en de bodem is sterk verdicht. Door de sterke verdichting van de bodemlaag tussen 30 en 70 centimeter onder het maaiveld vindt geen bodemgasdiffusie plaats. Tevens veroorzaakt deze laag een vochttekort bij langdurige droogte en een vochtoverschot in periode van langdurige regen. Deze factoren zorgen voor een slechte wortelontwikkeling waardoor de boom eerder dan in een normale situatie last kan krijgen van droogte of een vochtoverschot. Dit is terug te zien in de matige conditie van boom 17 en de teruglopende conditie van de overige bomen.

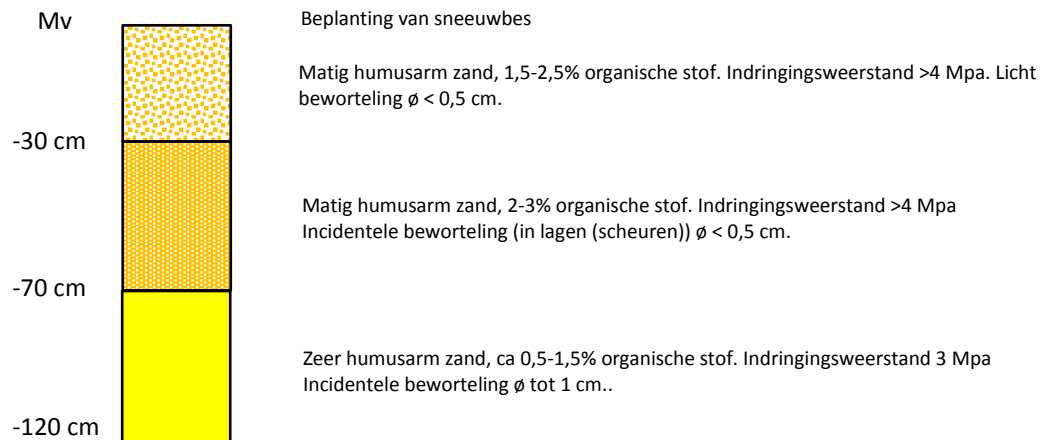
Figuur 4.2. Schematische weergave bodemopbouw profielsleuven nabij boom 19 (onder begroeiing van sneeuwbes).

Tot 120 cm onder het maaiveld is geen grondwater aangetroffen (10-9-2018).

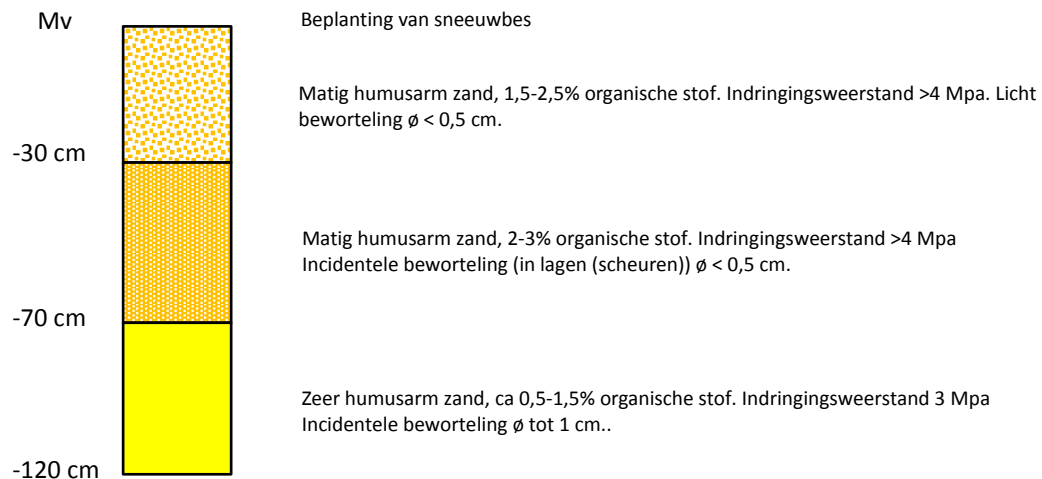
Figuur 4.3. Schematische weergave bodemopbouw profielsleuven nabij boom 30 (onder begroeiing van sneeuwbes).

Tot 120 cm onder het maaiveld is geen grondwater aangetroffen (10-9-2018).

De groeiplaats van de bomen 27 t/m 31 is nagenoeg homogeen. Gesteld kan worden dat deze groeiplaats van een matige kwaliteit is. Het bovenste deel van de bodemprofiel bestaat weliswaar uit een redelijk groeimedium maar mede door onder andere de concurrentie van andere beplanting kan hier gauw een vochttekort optreden. In de dieper gelegen bodemlagen zijn nauwelijks nutriënten aanwezig waardoor bij het toenemen van de biomassa een tekort aan nutriënten kan ontstaan met het terug lopen van de conditie tot gevolg. Doordat wel voldoende doorwortelbaarvolume aanwezig is, is de toekomstverwachting van de bomen in de huidige situatie als redelijk beoordeeld.

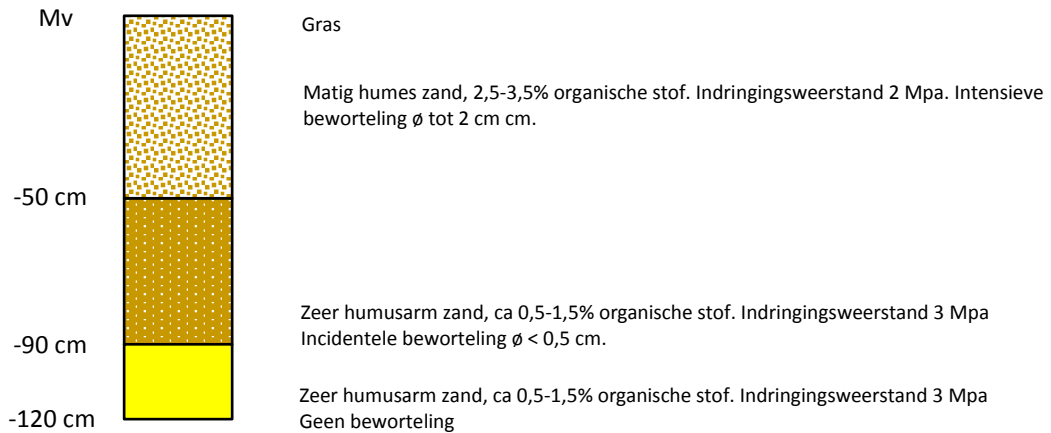
Figuur 4.5. Schematische weergave bodemopbouw profielsleuf nabij boom 46 (gras).

Tot 120 cm onder het maaiveld is geen grondwater aangetroffen (8-11-2018).

De groeiplaats van de bomen 45 en 46 is homogeen. Gesteld kan worden dat deze groeiplaats van een matige kwaliteit is. Het gehele bodemprofiel bestaat uit een matig groeimedium. Door het matige groeimedium kan in een lange periode van droogte een vocht tekort optreden. Platanen reageren hierop door hun blad te laten vallen en te assimileren via de bast. Dit maakt deze soort redelijk droogte bestendig waardoor de betreffende bomen op deze locatie prima tot wasdom uit kunnen groeien.
