## BEA Waterloostraat te Breda

Martijn van der Spoel  
3 oktober 2019

BEA Waterloostraat te Breda

AC-19-0139

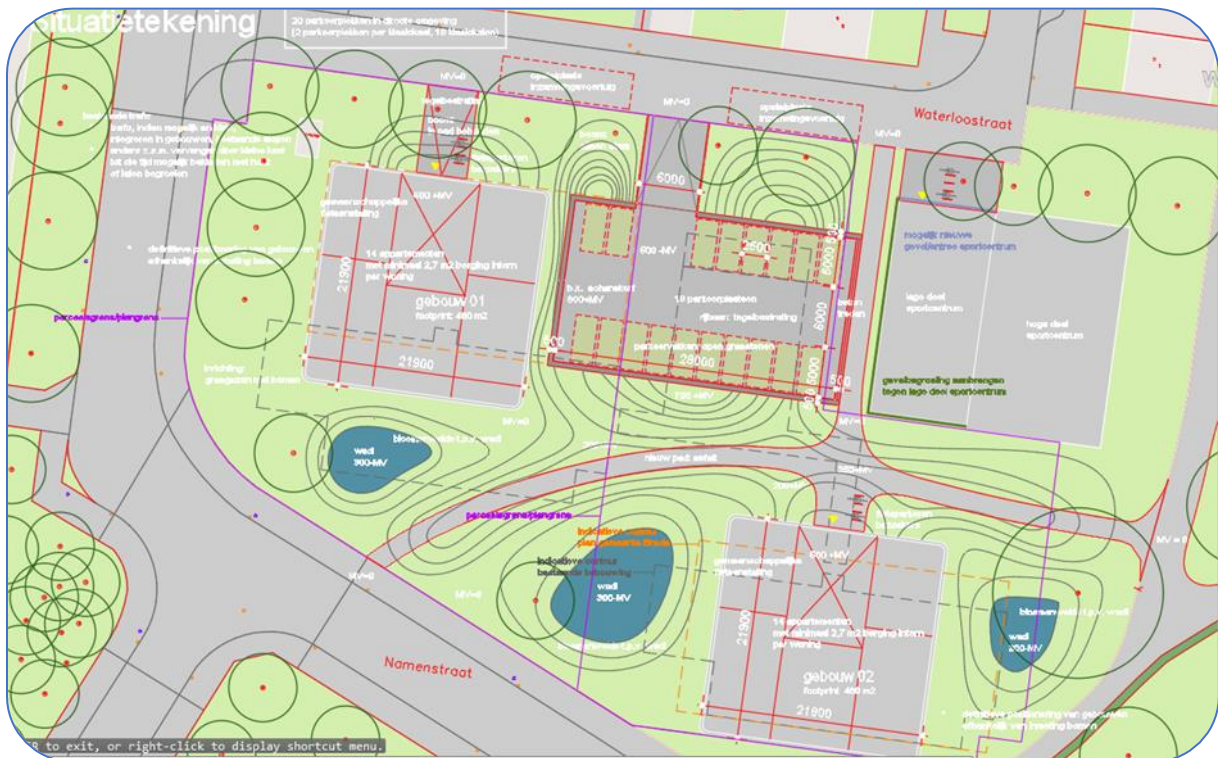
Afbeelding 2: nieuwe situatie. In rood de locatie van de bomen.

Aan de westzijde, worden de werkzaamheden uitgevoerd op gemiddeld 6,35 meter uit de stam van de bomen.
