Breda
Speelhuislaan 173
Fabriekscomplex Backer en Rueb

Bouwhistorische verkenning

BAAC Rapport B-20.0345

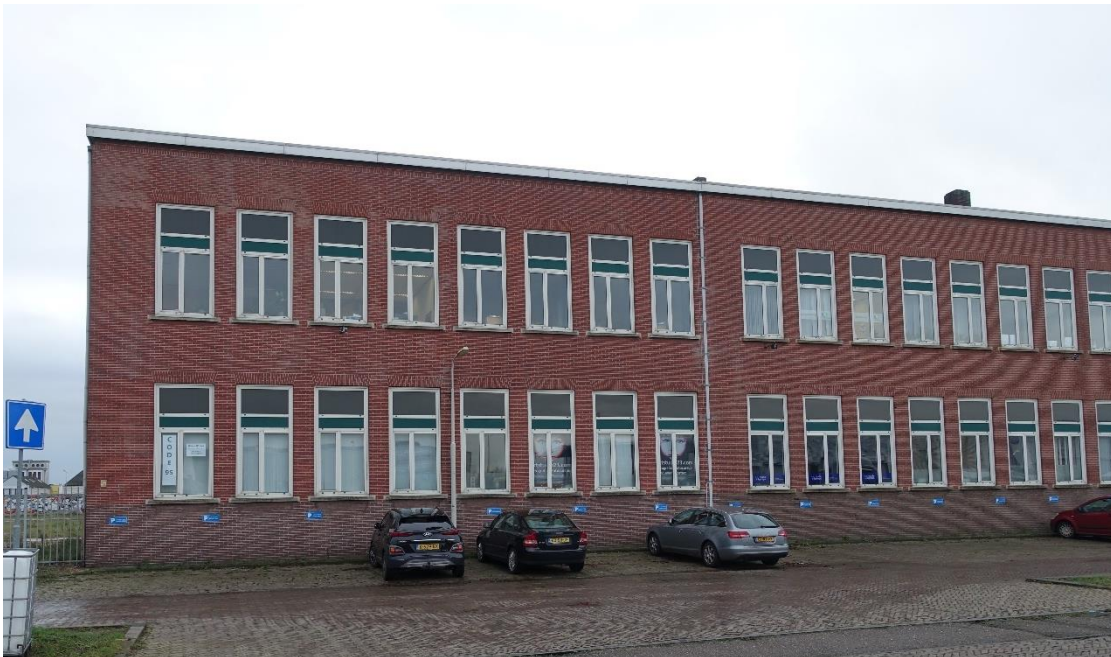
De linkerzijde van de gevel. Ter plaatse van de hemelwaterafvoer is de scheiding van het werk uit 1939 en de uitbreiding van 1954. In het metselwerk is geen verschil waarneembaar.

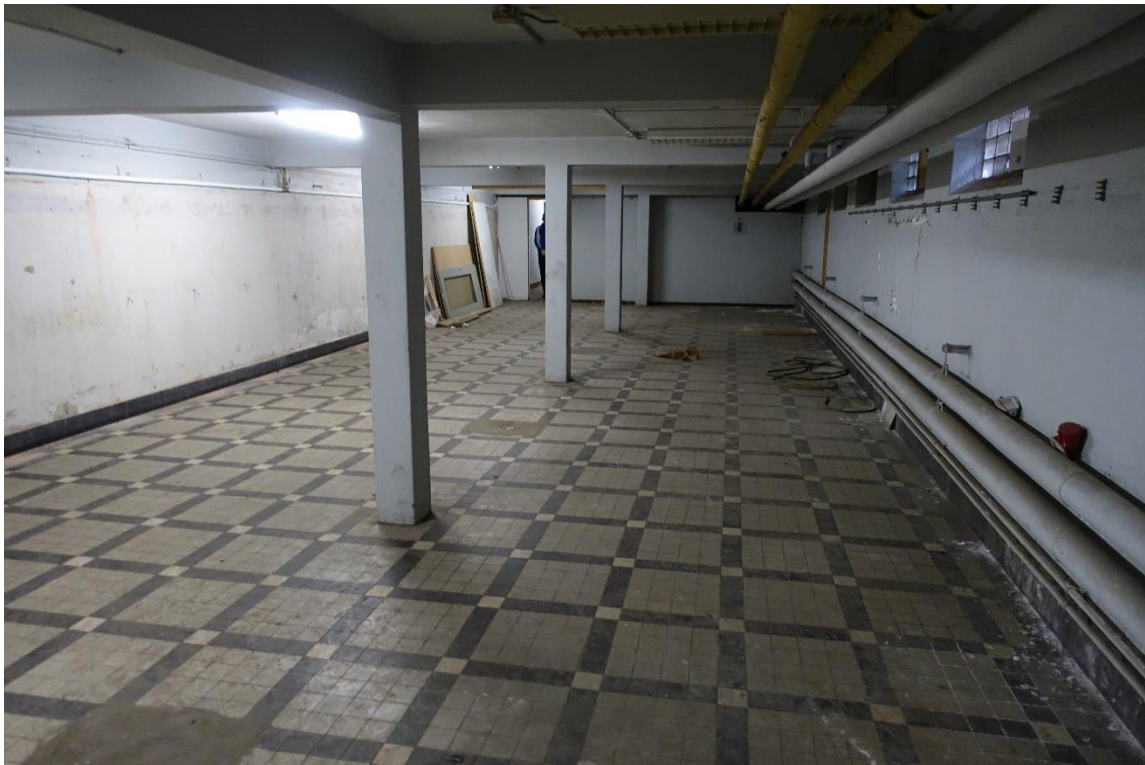
De wasruimte in het oudste deel van het kantoor. In de ruimte ondersteunen de pijlers de begane grond vloer, de gemetselde muur aan de linkerzijde ondersteunt de vloer in het midden.

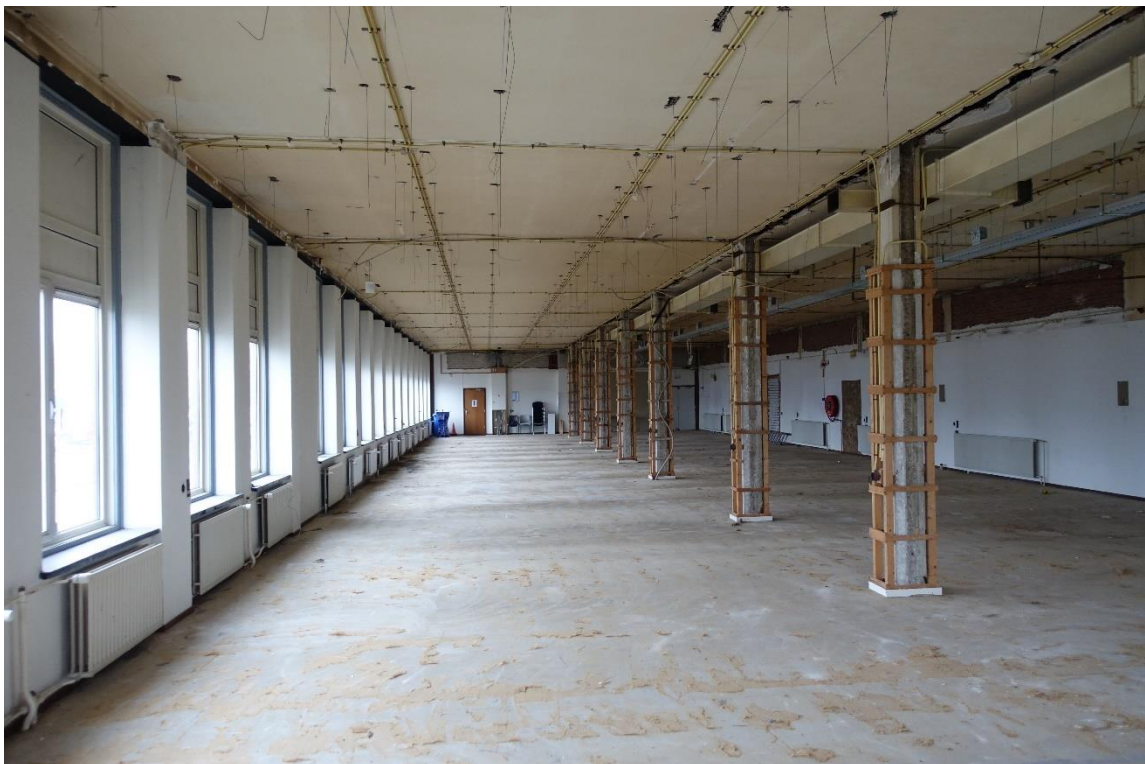
De rechterzijde van de begane grond. De verdieping wordt gedragen door de pijlers in het midden. Op de plafonds tekenen de scheidingswanden zich nog af.

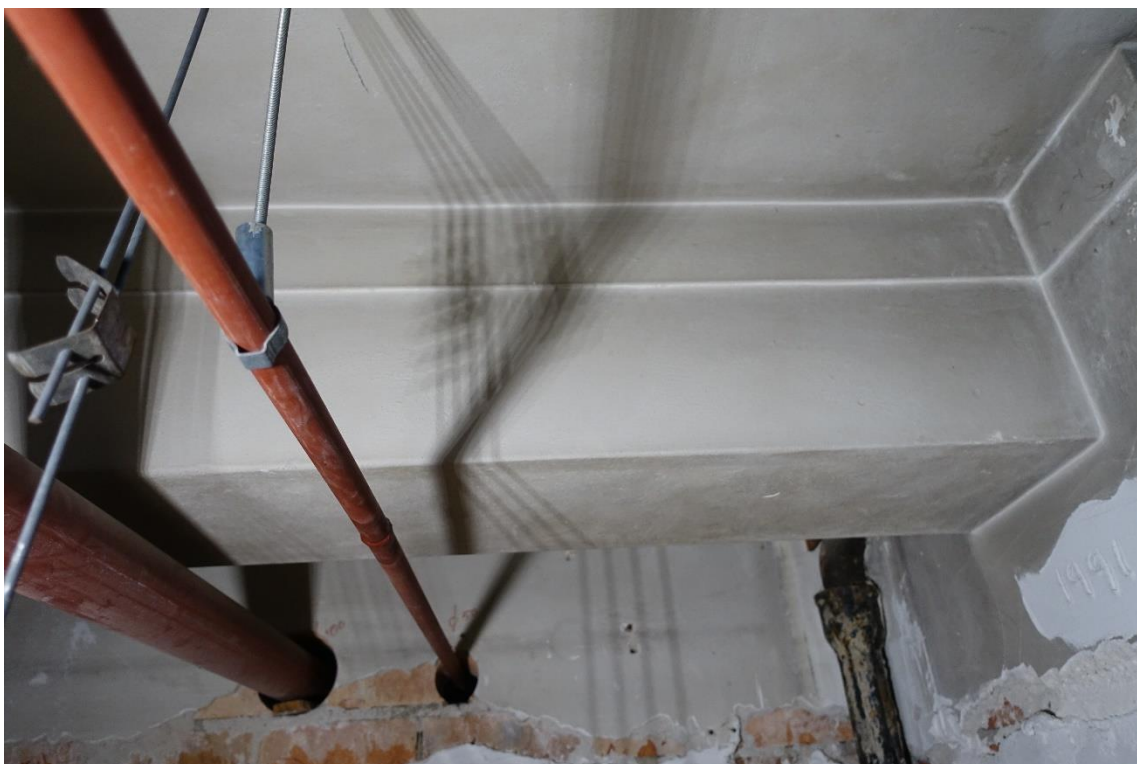
De betonnen kapconstructie van de linker uitbreiding. Deze is boven de verlaagde plafonds zichtbaar. De afwerking met pleisterwerk geeft aan dat het geheel oorspronkelijk in het zicht was gelaten.

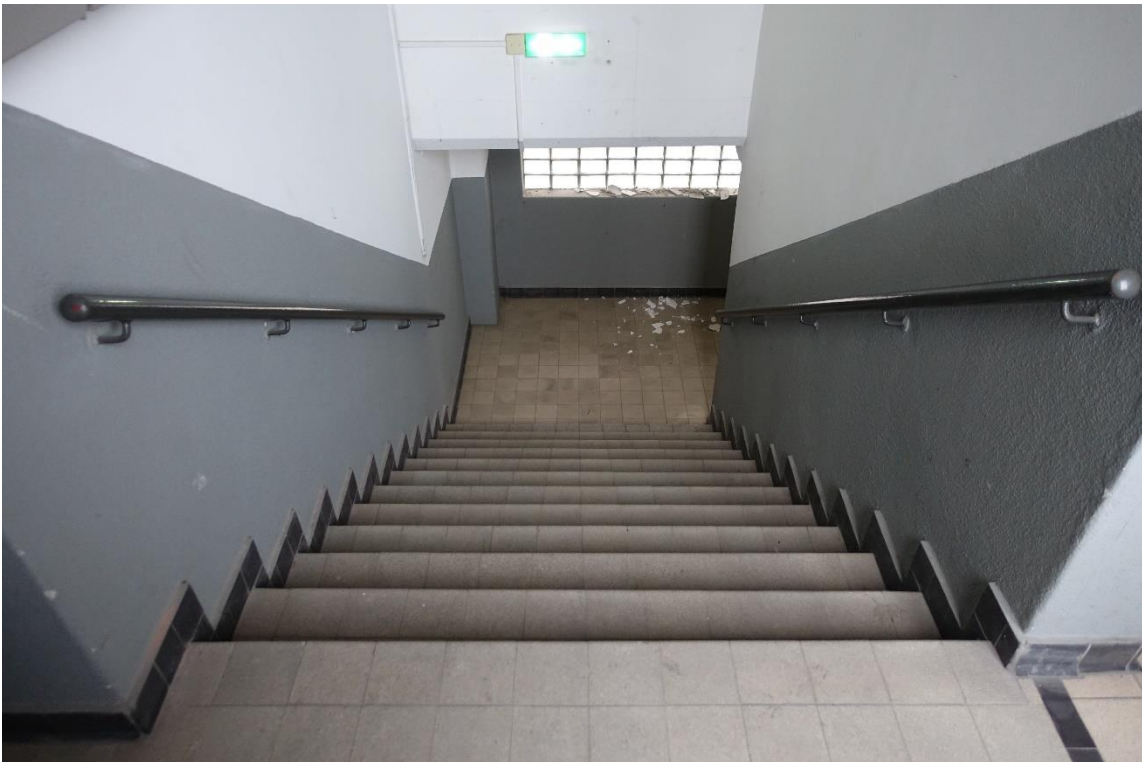
De trap aan de rechterzijde van de verdieping naar de achtergevel gezien. De situatie is geheel oorspronkelijk.

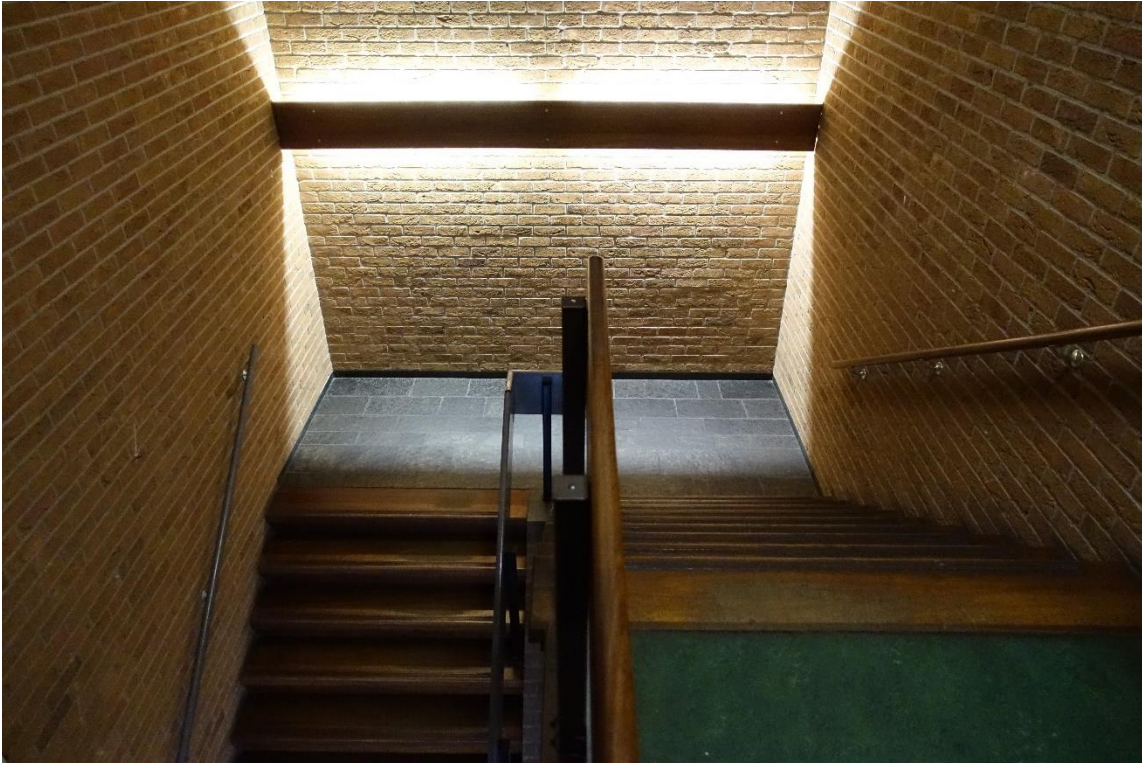
De trap gezien van de verdieping naar beneden. Het schoon metselwerk is net als de trap in 1978 aangebracht.

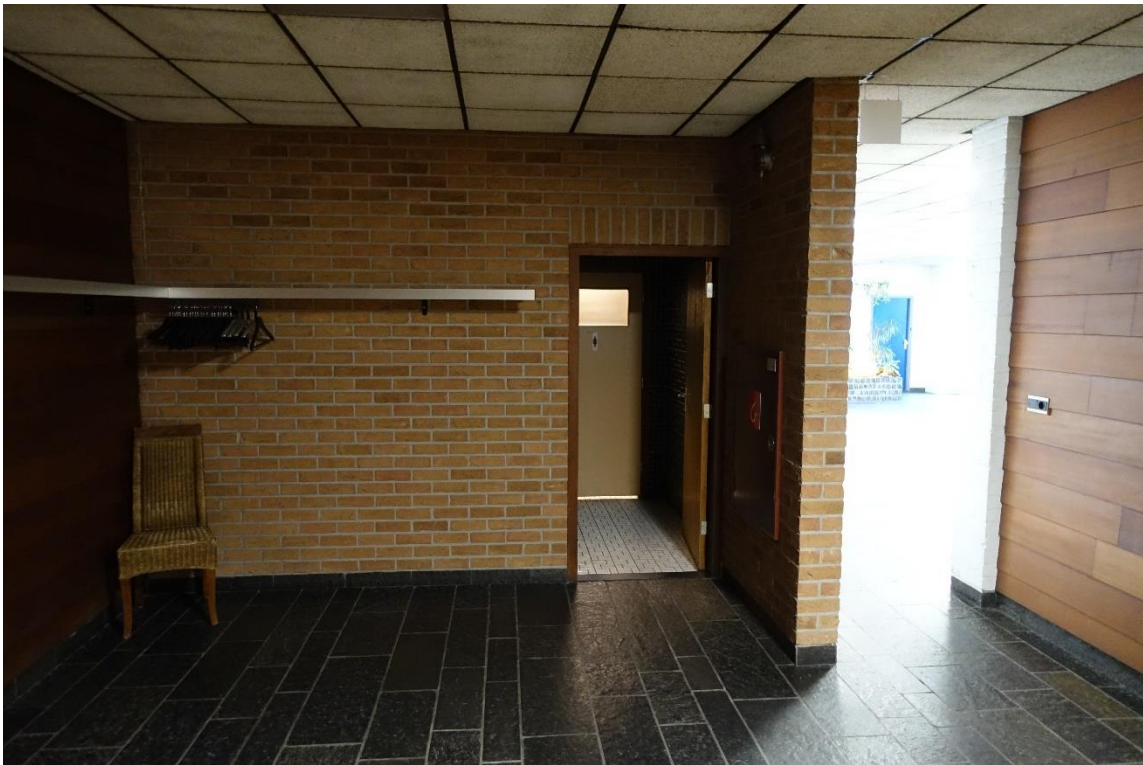
De garderobe met rechts de verbinding naar de hal. Links de toegang tot de damestoiletten, de herentoiletten liggen hier tegenover. Het schoon metselwerk is gelijk aan dat van het trappenhuis, net als de betegeling van de vloer. De red-cedar lambrisering is oorspronkelijk volgens de tekening.

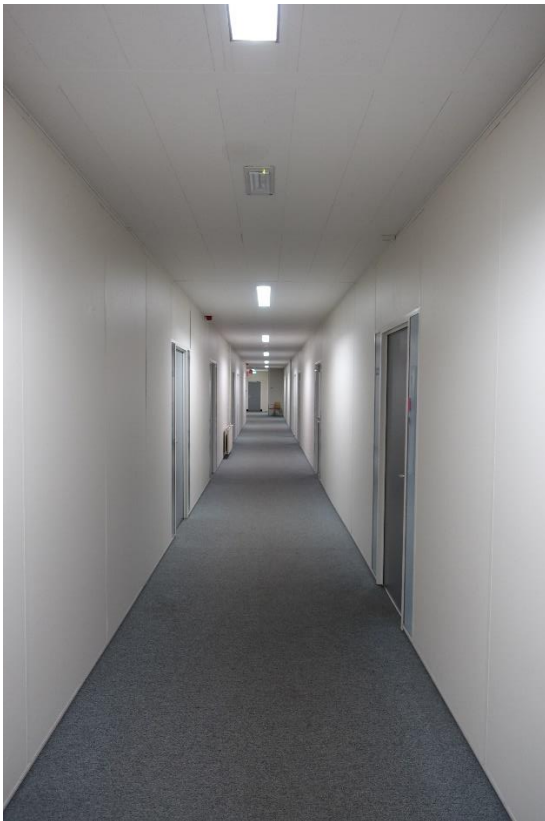
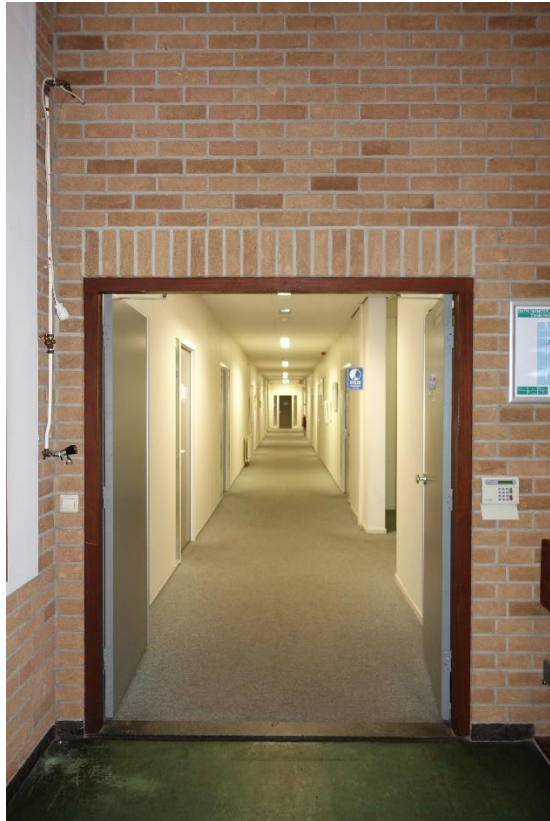
Links de gang op de verdieping aan de rechterzijde. De wanden en plafonds betreffen systeembouw, structuur en afwerking dateren uit het begin van de 21^{ste} eeuw.

Rechts de gang op de verdieping naar de linkerkant. Deze structuur is vrijwel geheel gaaf uit de bouwperiode. Kozijn en schoon metselwerk zijn uit 1978.

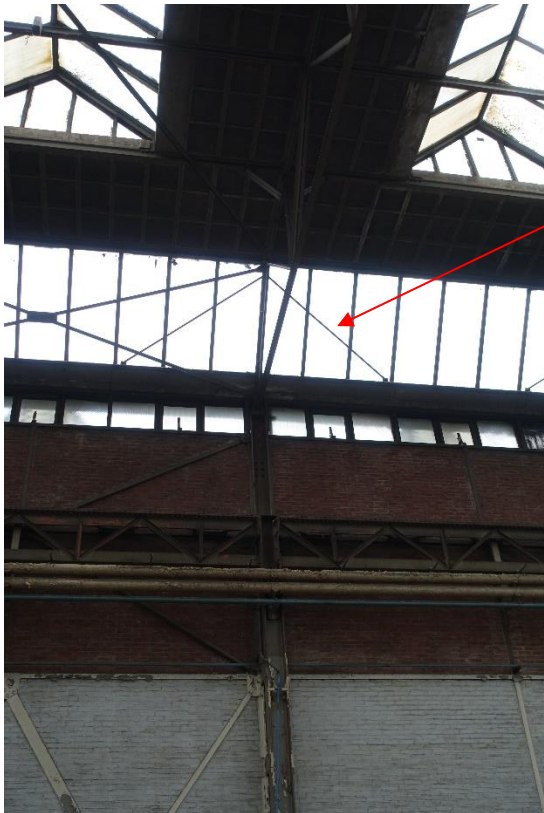
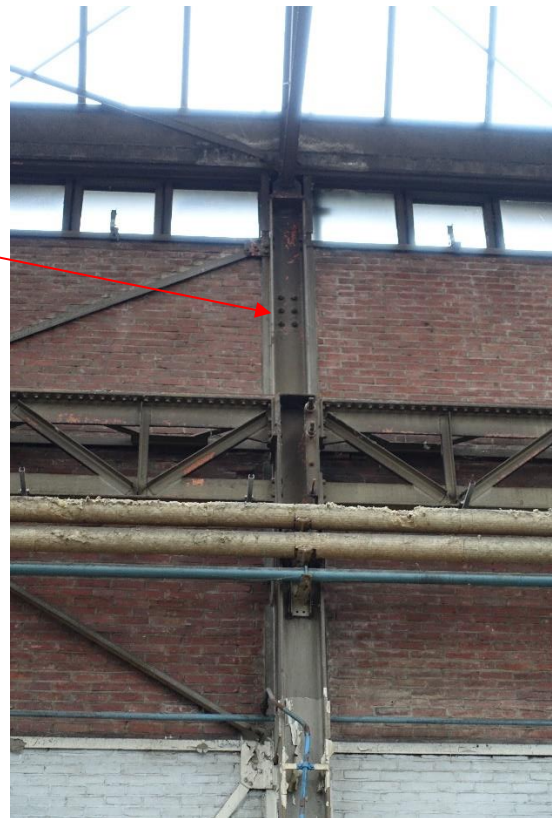
Beide foto's in de oostelijke hal bij de travee met het windverband. Links de verbinding van de vakwerkligger met de stijl en bij de pijl de trekstang die als schoor fungeert. Rechts bij de bij de bouten waarmee de vakwerkligger in de westelijke hal is vastgezet. Beide hallen hebben dezelfde stijl als drager.

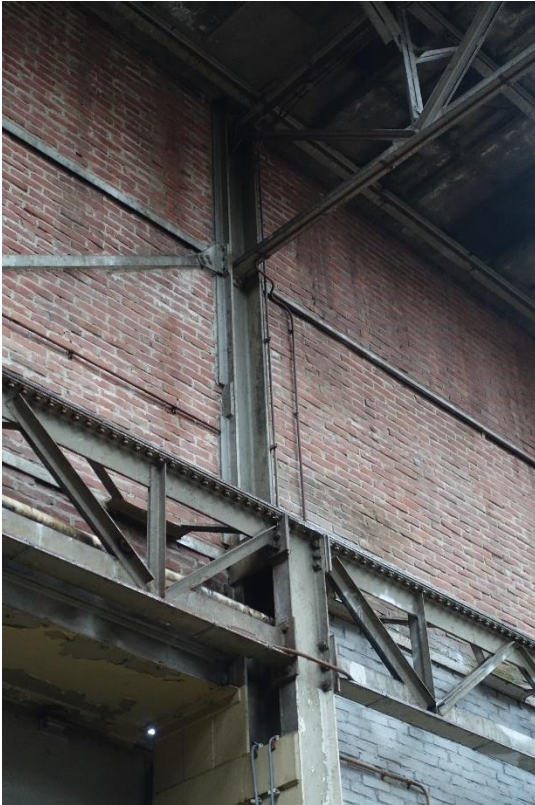
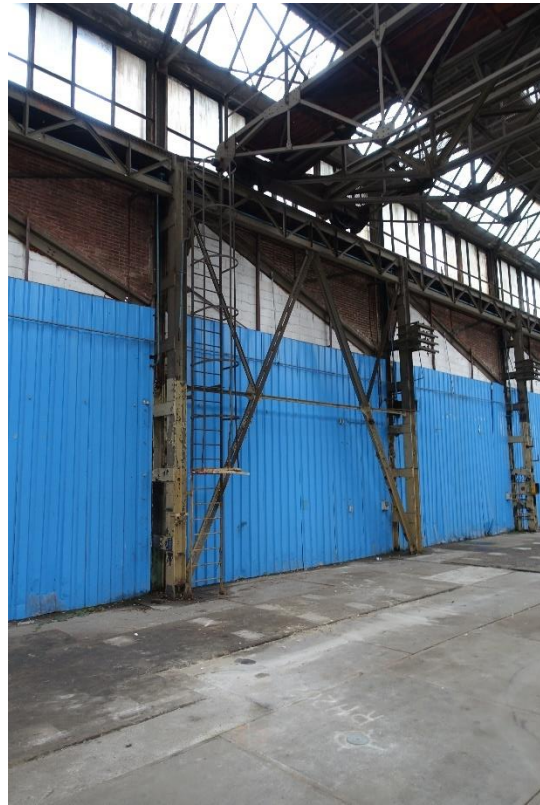
Links het tweede portaal bij de doorgang tussen de twee hallen. Bij de doorgang is de opbouw van de stijlen voor de kapconstructie en de kraanbanen zichtbaar. Van rechts naar links: UNP profiel voor de kraanbaan in de westelijke hal, IPE profiel voor de kapconstructie en IPE profiel voor de kraanbaan in de oostelijke hal. De twee IPE profielen zijn met een doorlopende strip aan elkaar gelast, ook als kierdichting van de deuropening. Een platte horizontale strip koppelt het UNP-profiel aan de andere stijlen. Aan dit profiel zijn de vakwerkliggers met bouten vastgezet. Rechts rolkraan in de oostelijk hal, De kooiladder geeft toegang tot de kraan voor onderhoud en reparaties. De koppeling van de beide IPE stijlen met gelaste strips is goed zichtbaar.

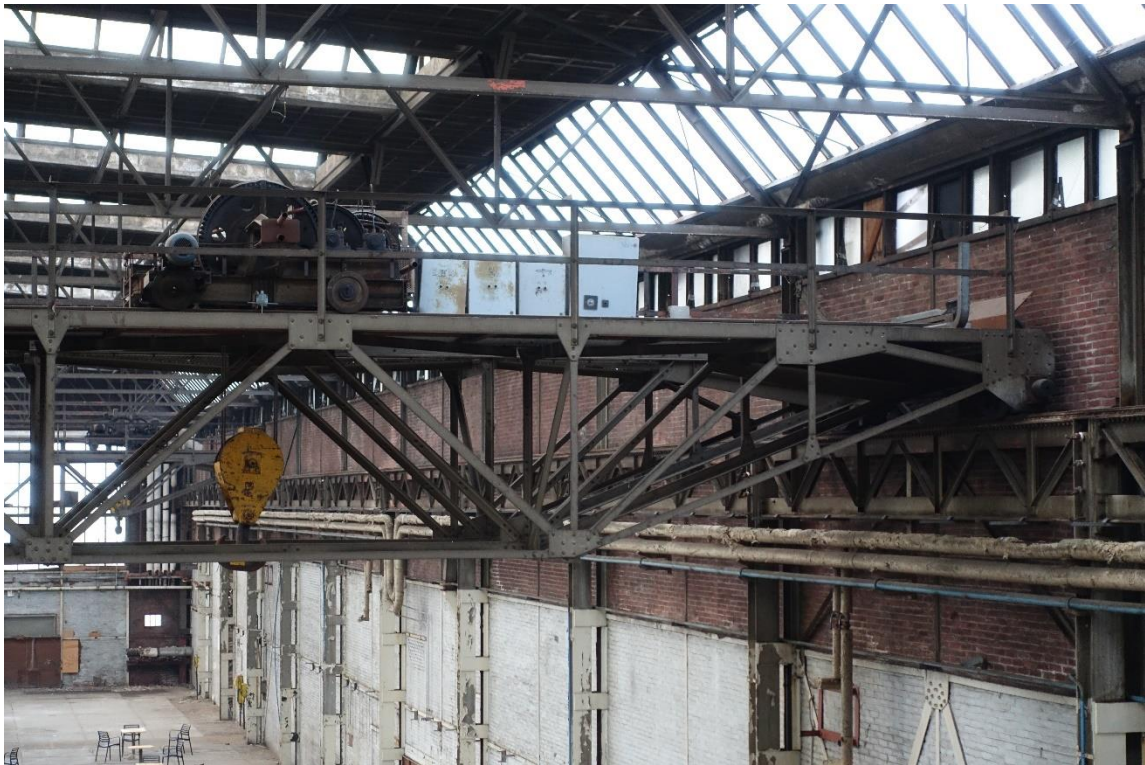
De rolkraan in de oostelijke hal, de overspanning van de hal wordt gevormd door de onderspannen liggers waarbij de verbindingen met klinknagels zijn vastgezet.

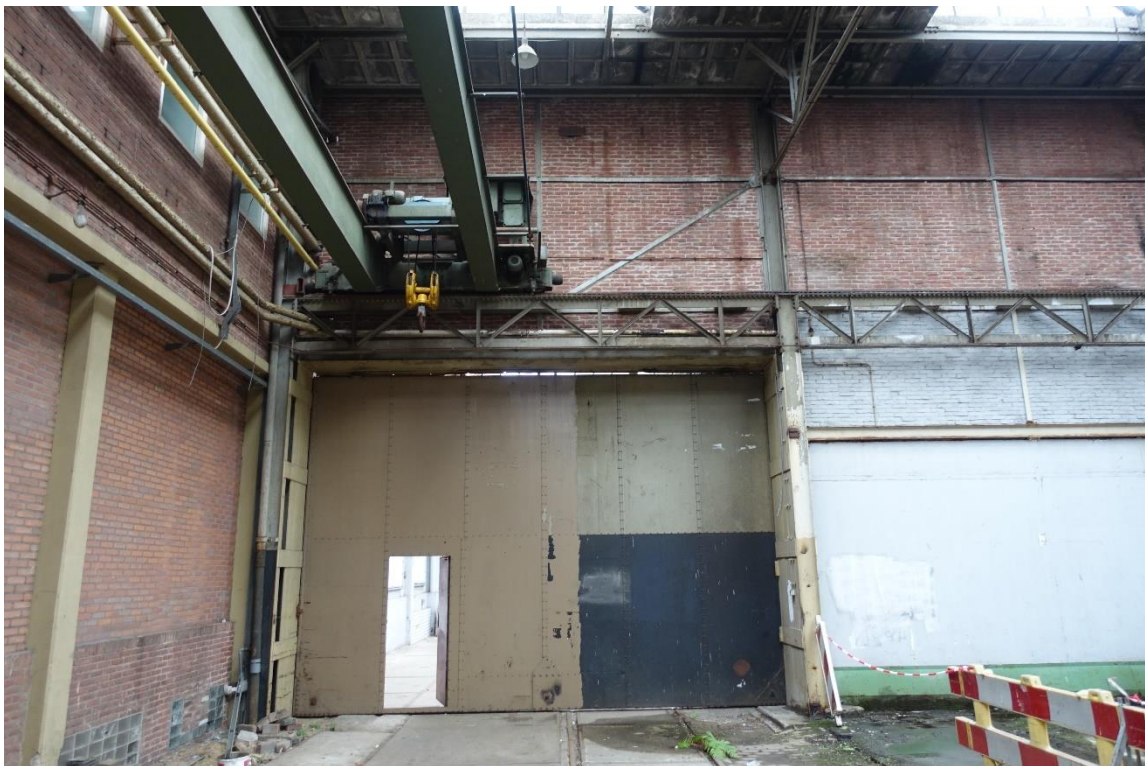
De rolkraan in de westelijke hal, deze overspant de hal middels twee zware stalen liggers.

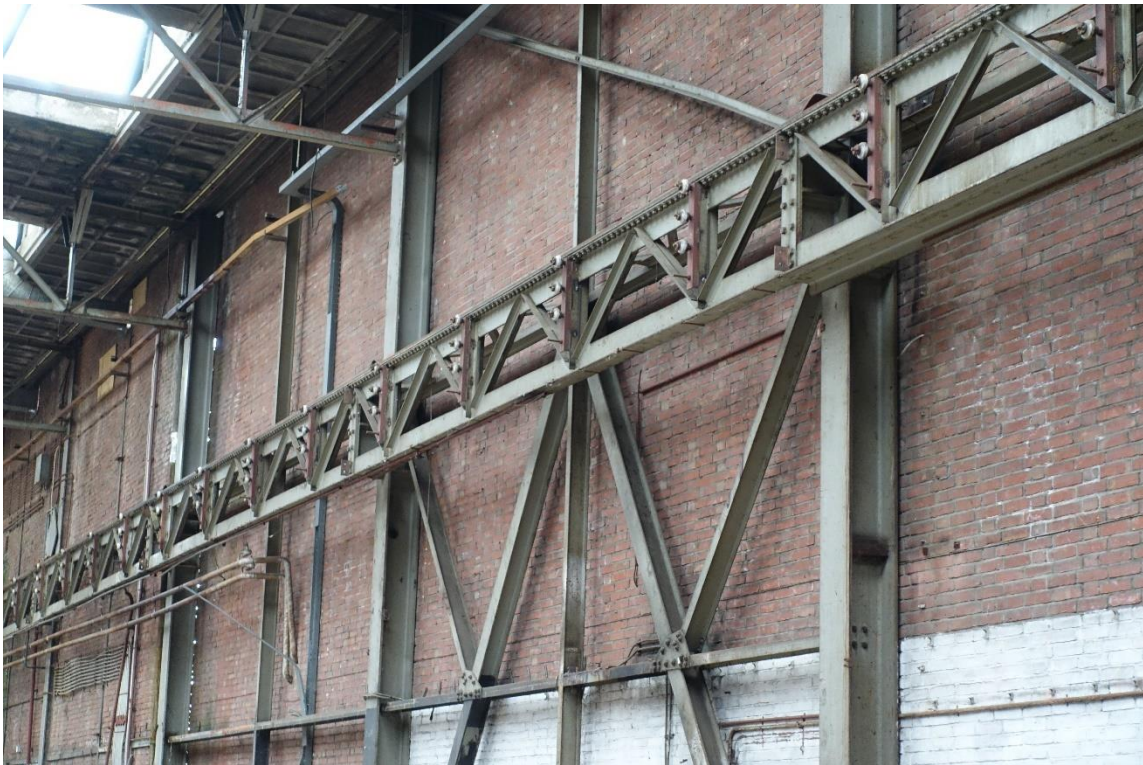
De rolbaan aan de westelijke zijde van de westelijke hal. Deze is met bouten bevestigd aan klossen die op de stijlen zijn gelast. Aan de porseleinen knoppen is de bedrading bevestigd.

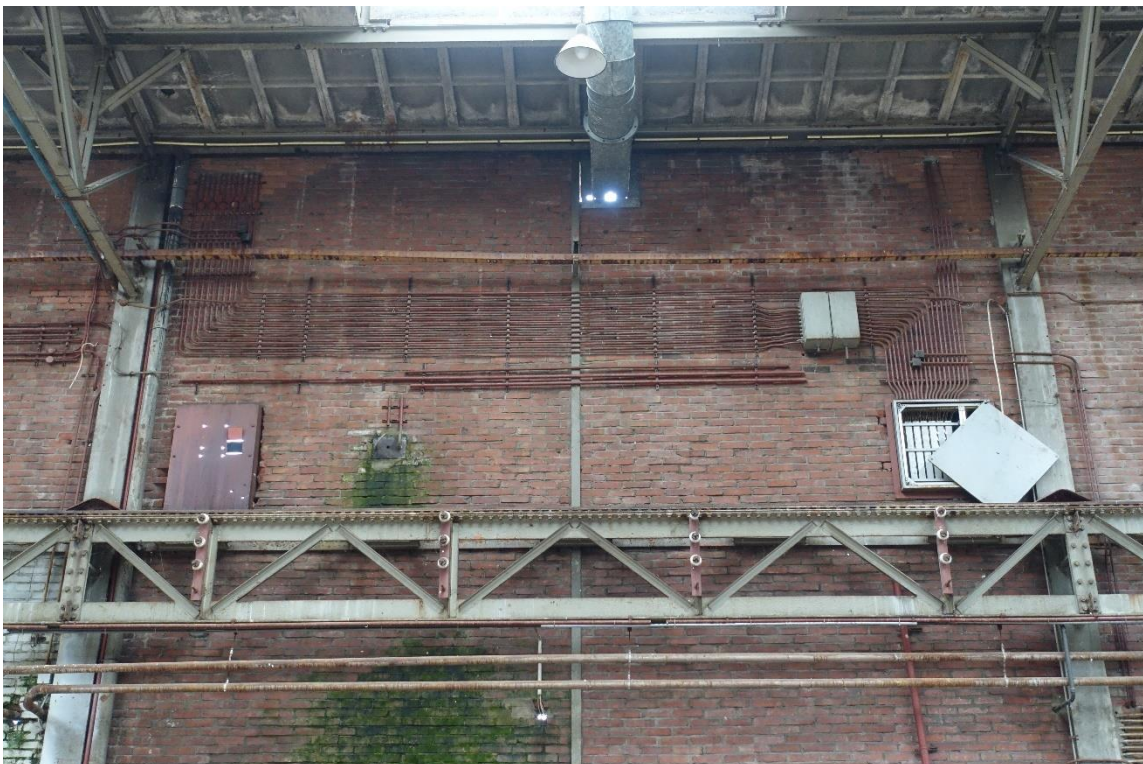
Een voorbeeld van de vele installaties en bedrading die er op de wanden nog aanwezig is, hier op de westelijke gevel van de westelijke hal.

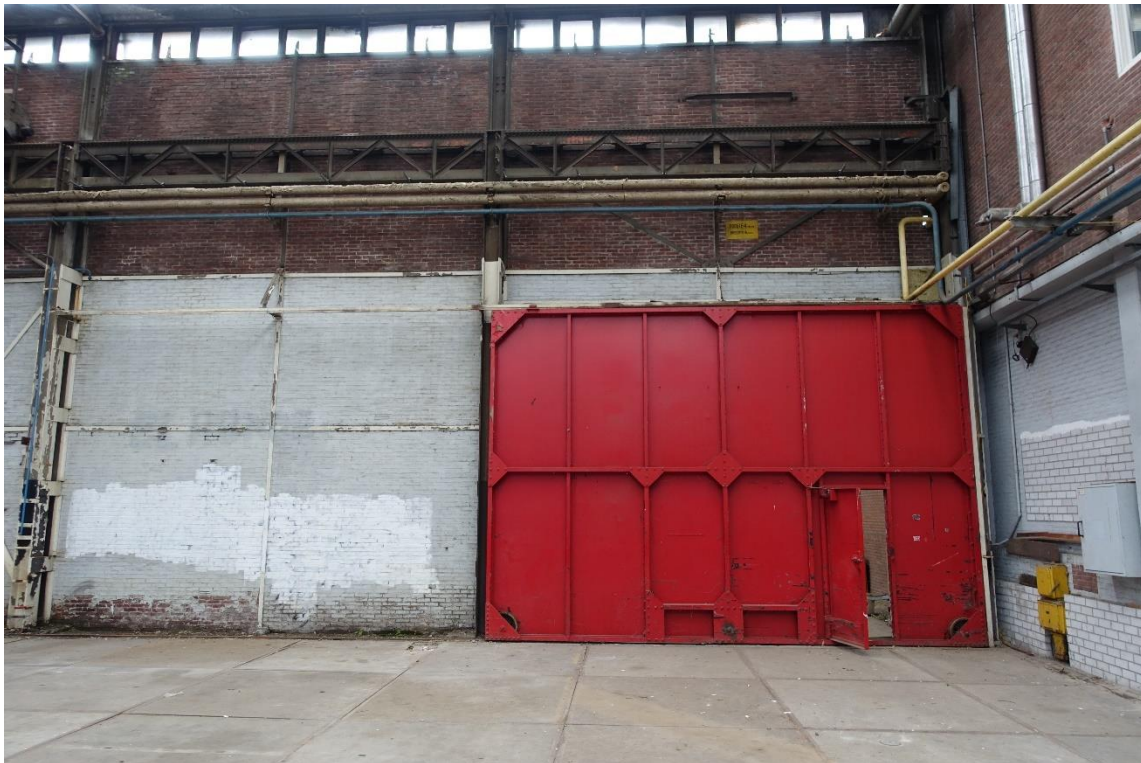
De inpandige deur tussen de twee hallen. De schuifdeur wordt zowel door de rail aan de bovenzijde als de wielen aan de onderzijde gedragen. In de deur is een loopdeur aangebracht. De deur is van staal, waarschijnlijk is deze in de fabriek zelf gemaakt.

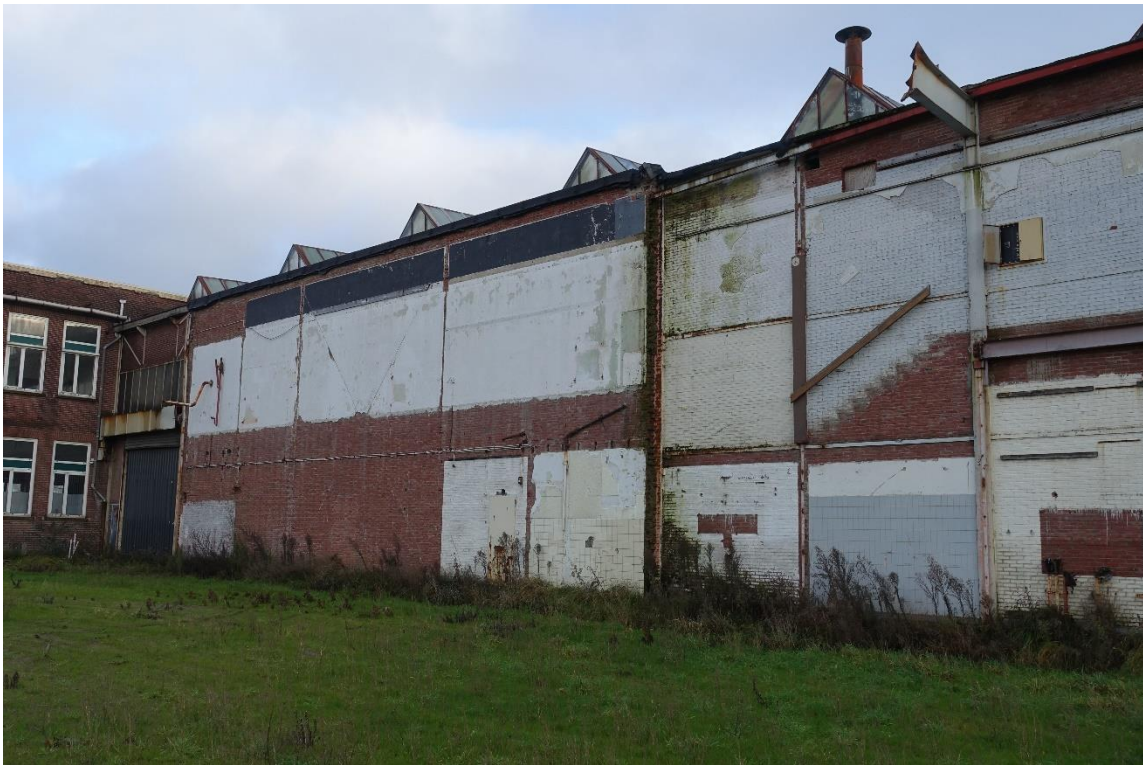
De eerste vijf traveeën van de westelijke gevel. De eerste travee betreft de toegang tot de hal van buiten, ook de spoorlijn liep hier naar binnen. De tweede, derde en vierde travee zijn van een steens klampmuur voorzien, waarschijnlijk om zonder het geluid van de werkzaamheden in de hallen te kunnen werken. In de vijfde travee is er een trapopgang zichtbaar, ook de leuning is nog aanwezig.

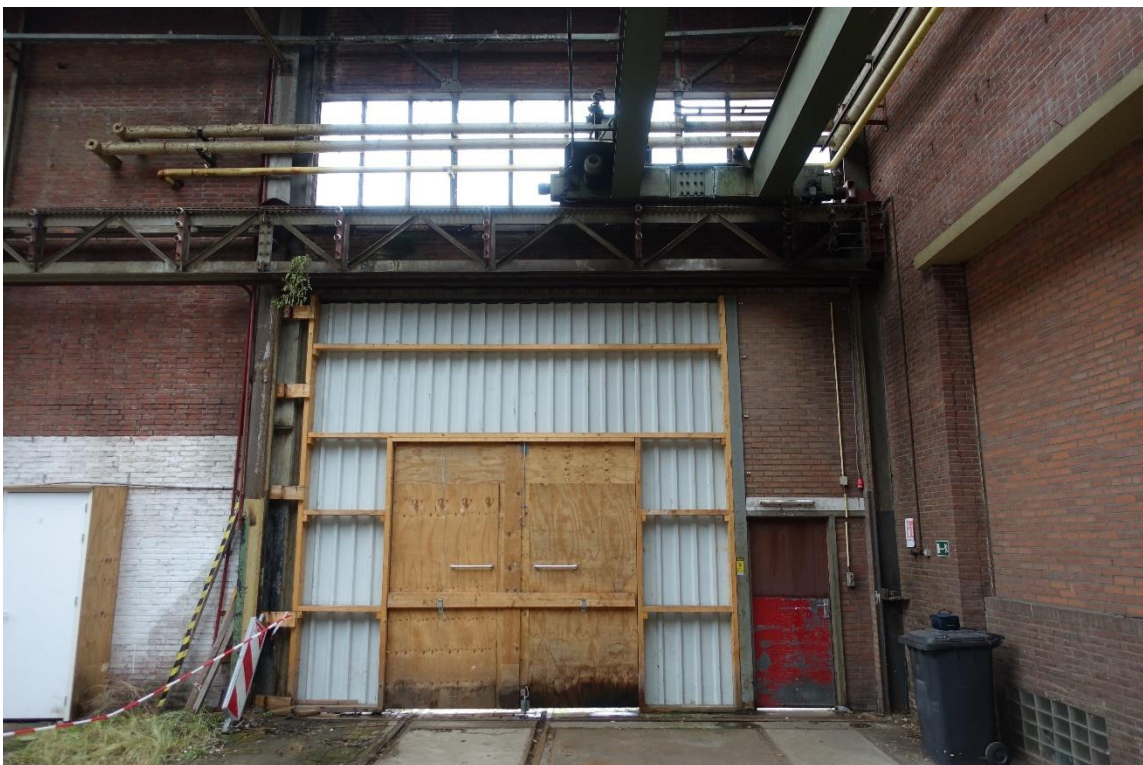
De binnenzijde van de eerste travee. Boven de deuropening de vensters. De deuropening is tijdelijk dichtgezet. Onder de houten deuren het smalspoor.

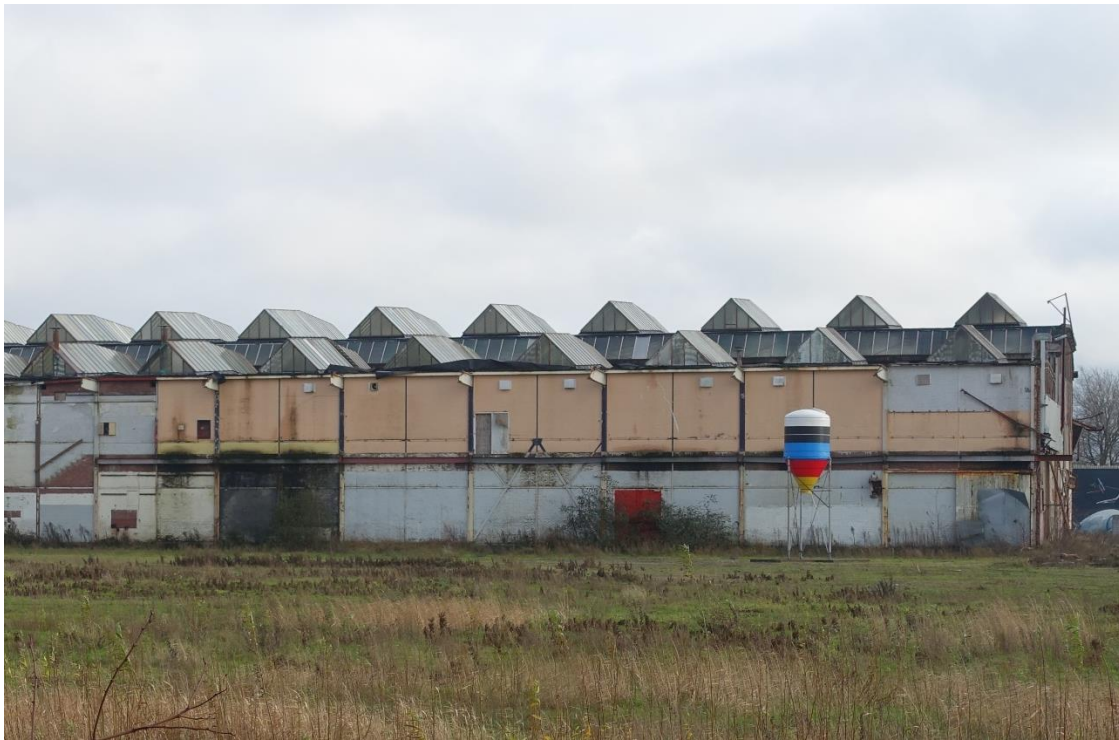
Het rechterdeel van de westelijke gevel. Geheel links de trap die suggereert dat er een doorlopende verdieping was. Dit sluit aan bij de kleurverdeling.

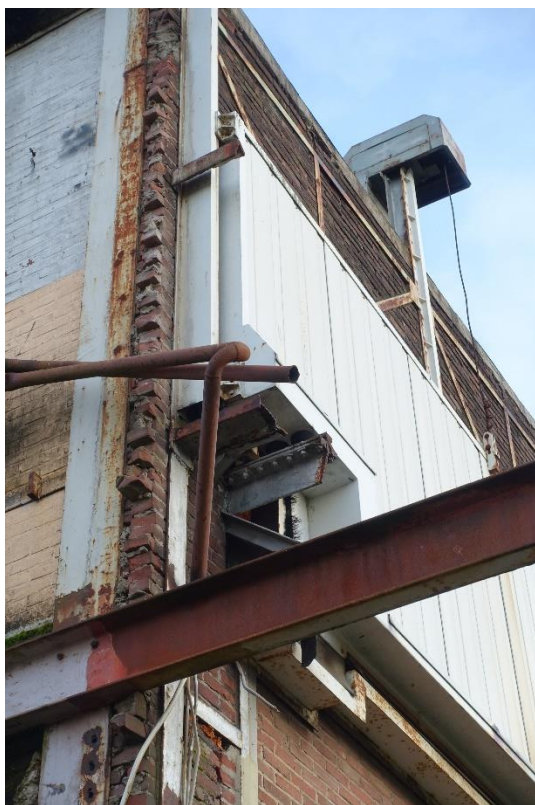
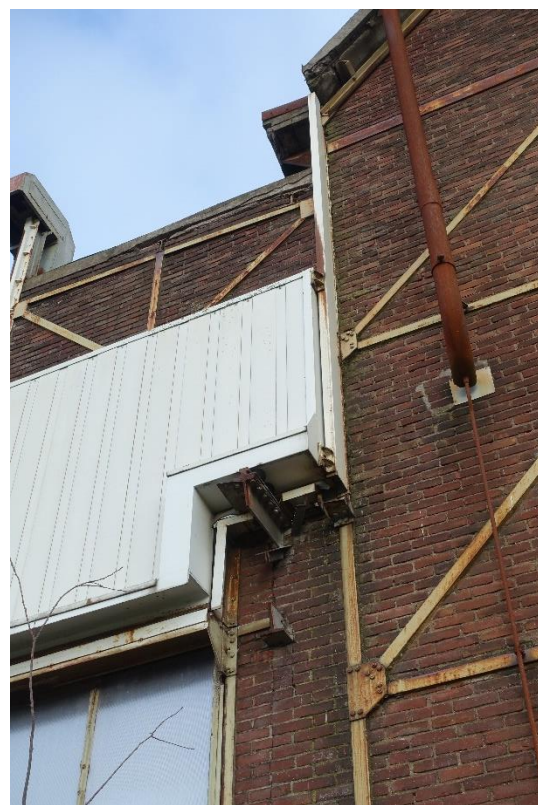
Beide foto's laten de afgebrande einden van de rolbaan zien. Het witte paneel kon via de heftorens worden opgetild zodat de rolkraan naar buiten kon. Op de opening het oorspronkelijke metselwerk met stalen stijlen en schoren.

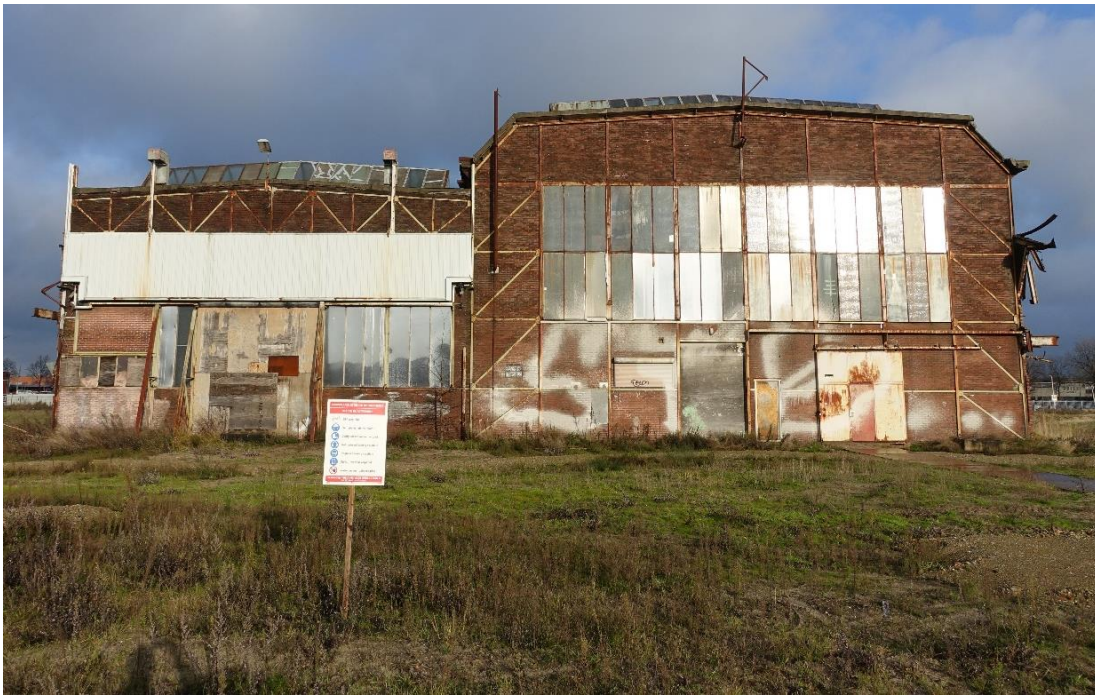
De achtergevels, aan de zijde van het kanaal, hebben altijd vrij gestaan. De indeling is vrijwel ongewijzigd.

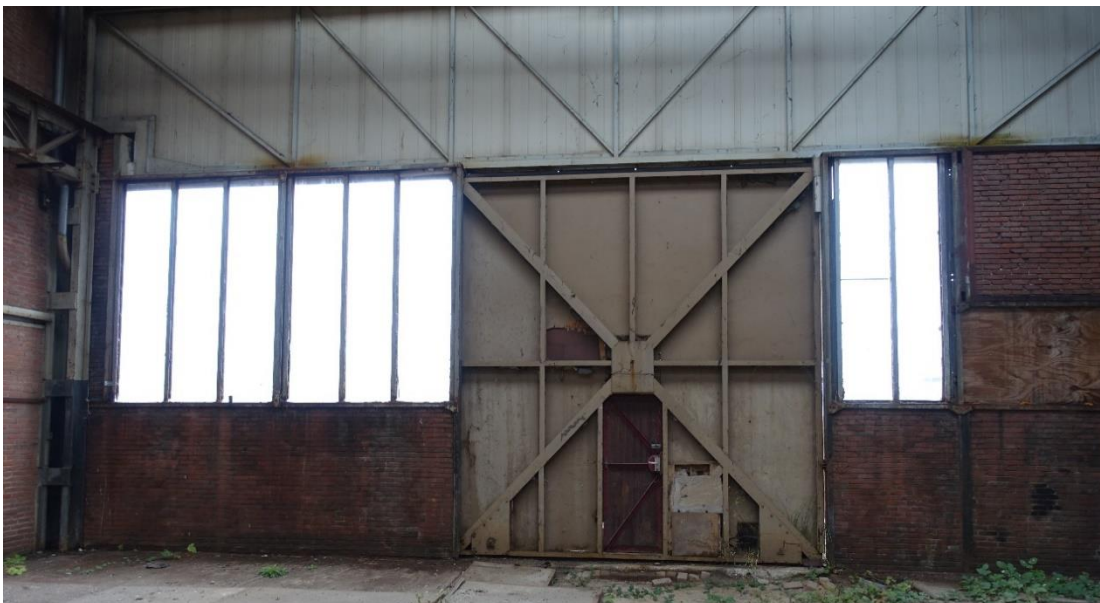
De oorspronkelijke stalen schuifdeur in de westelijke hal met in het midden een loopdeur.

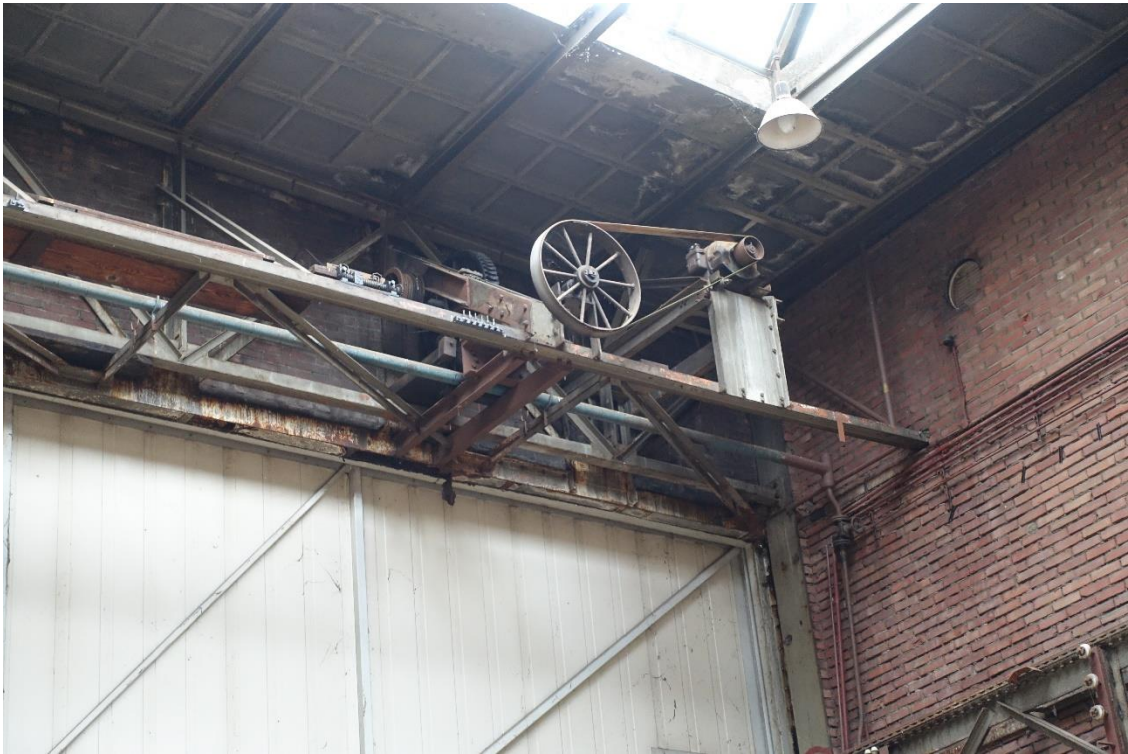
De aandrijving van het hefmechanisme voor het paneel dat de opening van de kraanbaan sluit. Het geheel is oorspronkelijk.

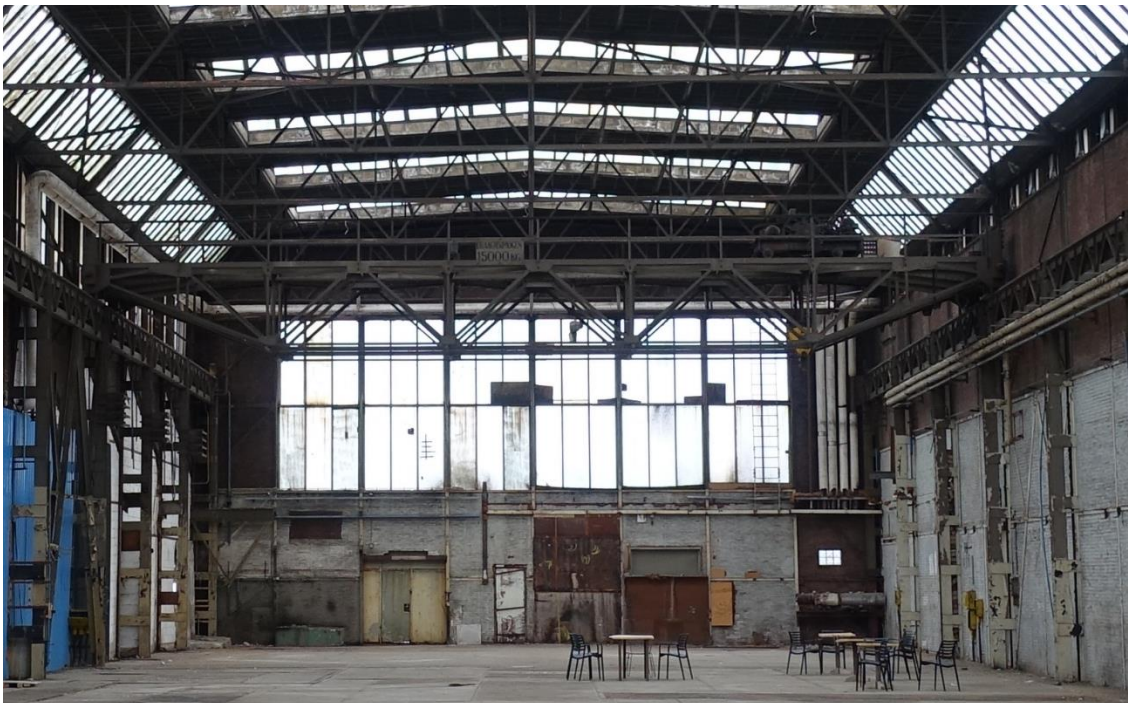
De binnenzijde van de achtergevel van de oostelijke hal. Afgezien van de ingebroken deuren is de gevel oorspronkelijk. Op de voorgrond de rolkraan.

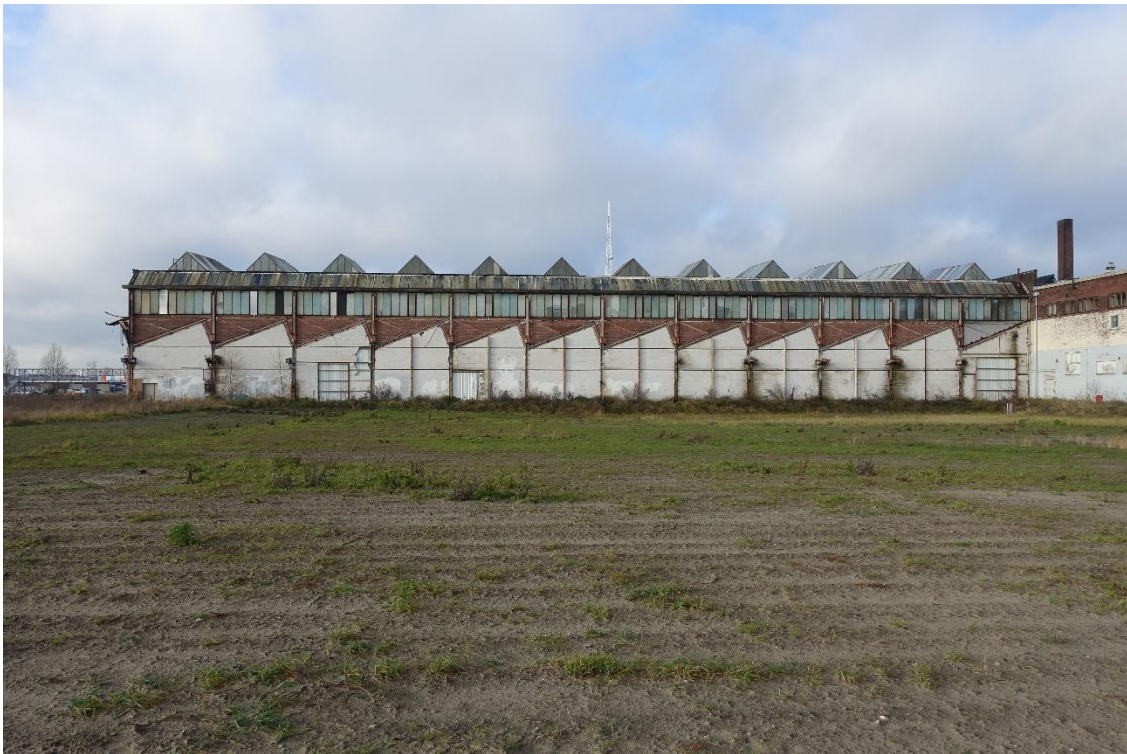
De oostelijke gevel. Deze heeft een geheel regelmatige opbouw. Het werk in rode baksteen is oorspronkelijk, het witte werk van blokken gasbeton onder de daklijn betreft een tijdelijke dichtzetting na de sloop van de aanliggende hallen. Het bovenste deel van de gevel betreft een lichtstraat met draadglas tussen stalen roeden.

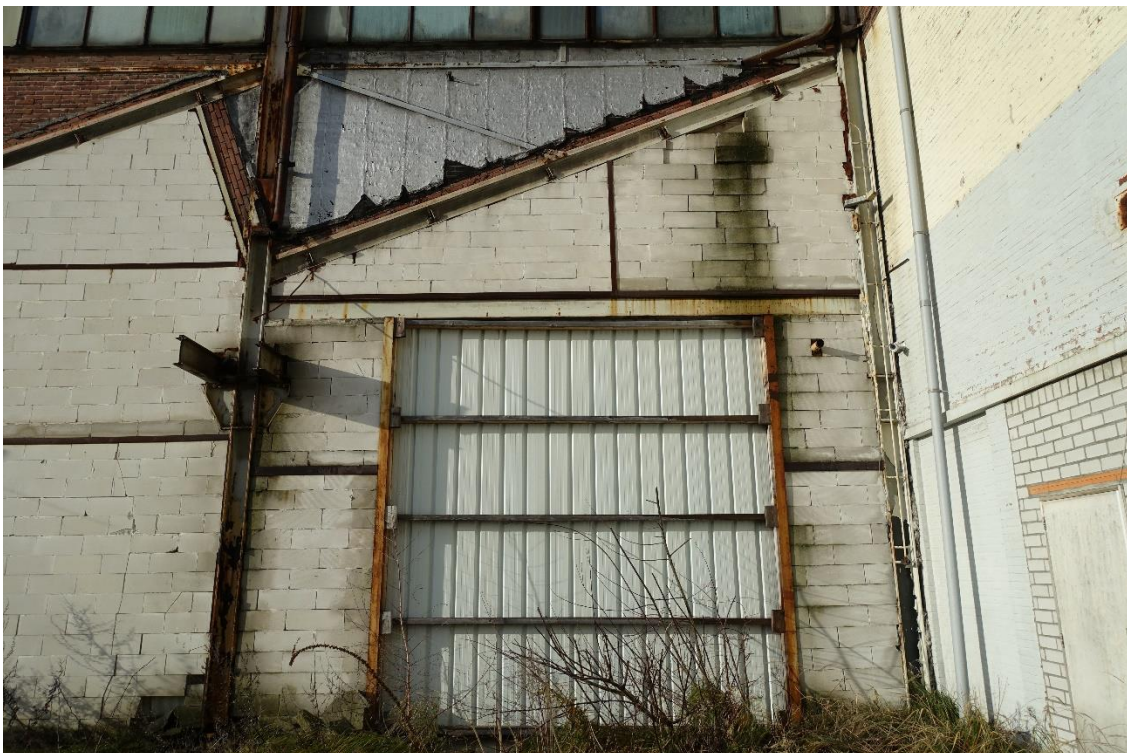
De dichtgezette deuropening in de eerste travee. De deur staat onder een stalen ligger die oorspronkelijk is. De stalen liggers van de zaagtanddaken zijn met bouten aan de stijlen vastgezet. De stalen schoren zijn met bouten vastgezet, de fles is aan de stijl gelast.
