Breda
Speelhuislaan 173
Fabriekscomplex Backer en Rueb

Bouwhistorische verkenning

BAAC Rapport B-20.0345

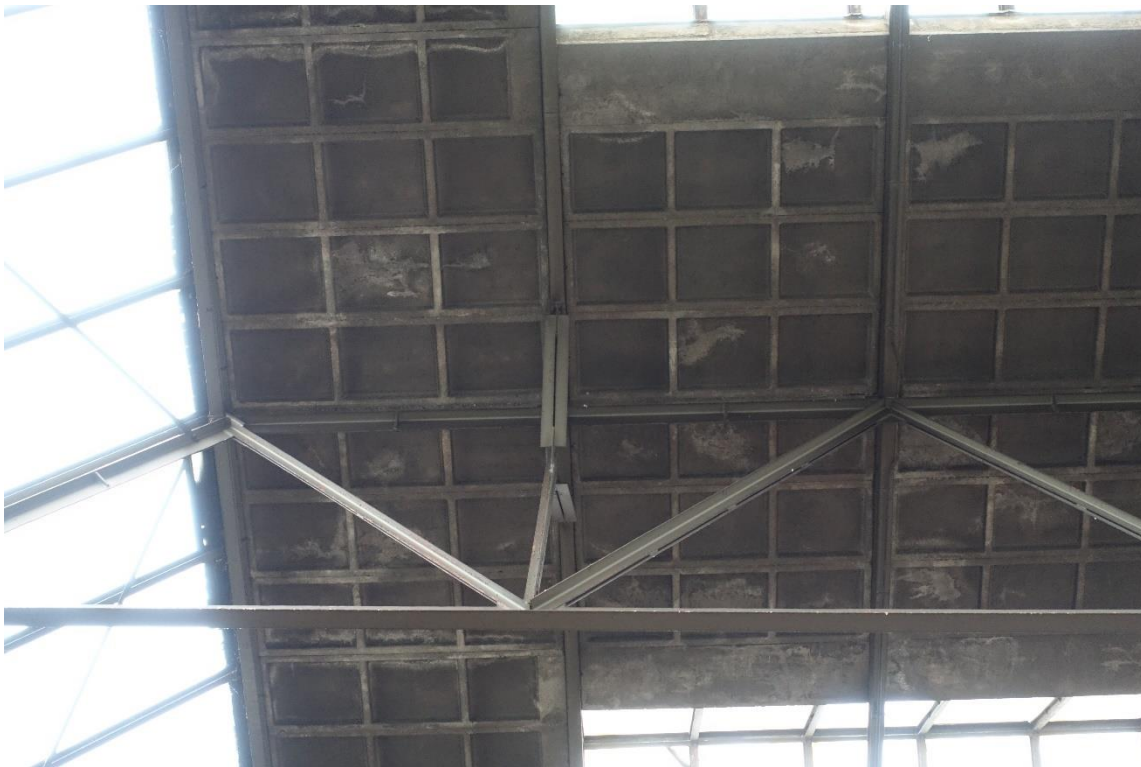
De kap van de oostelijke hal met de lichtstraat aan de zijkant van de vakwerkliggers. De Bimsbetonplaten hebben hier allemaal drie cassettes, ze zijn allemaal één cassette breed. De lichtrupsen staan op de afgestorte stroken.

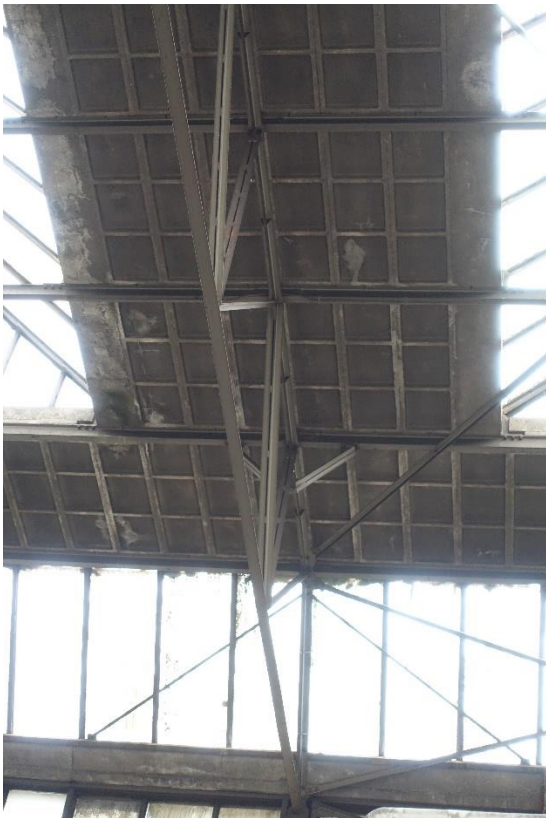
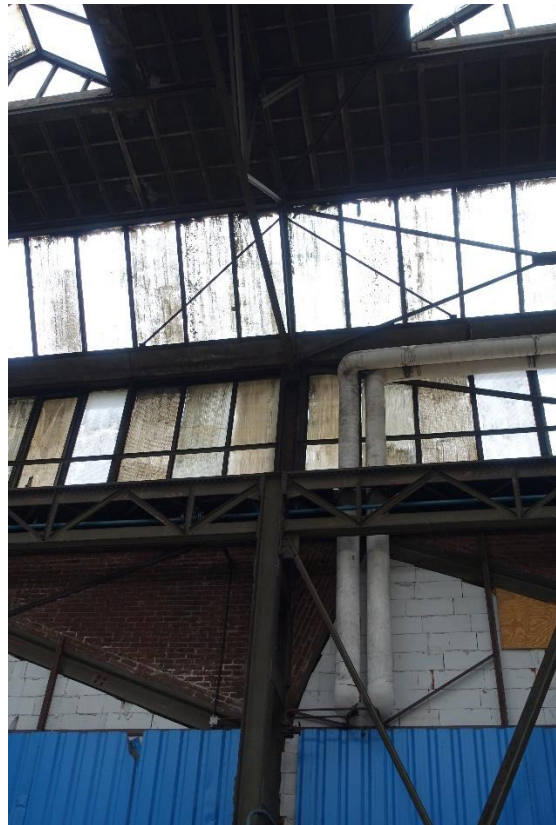
*Links de lichtstraat met de windverbanden er voor en de schoren van de liggers.
Rechts de lichtstraat in het dakvlak en op de oostelijke gevel.*

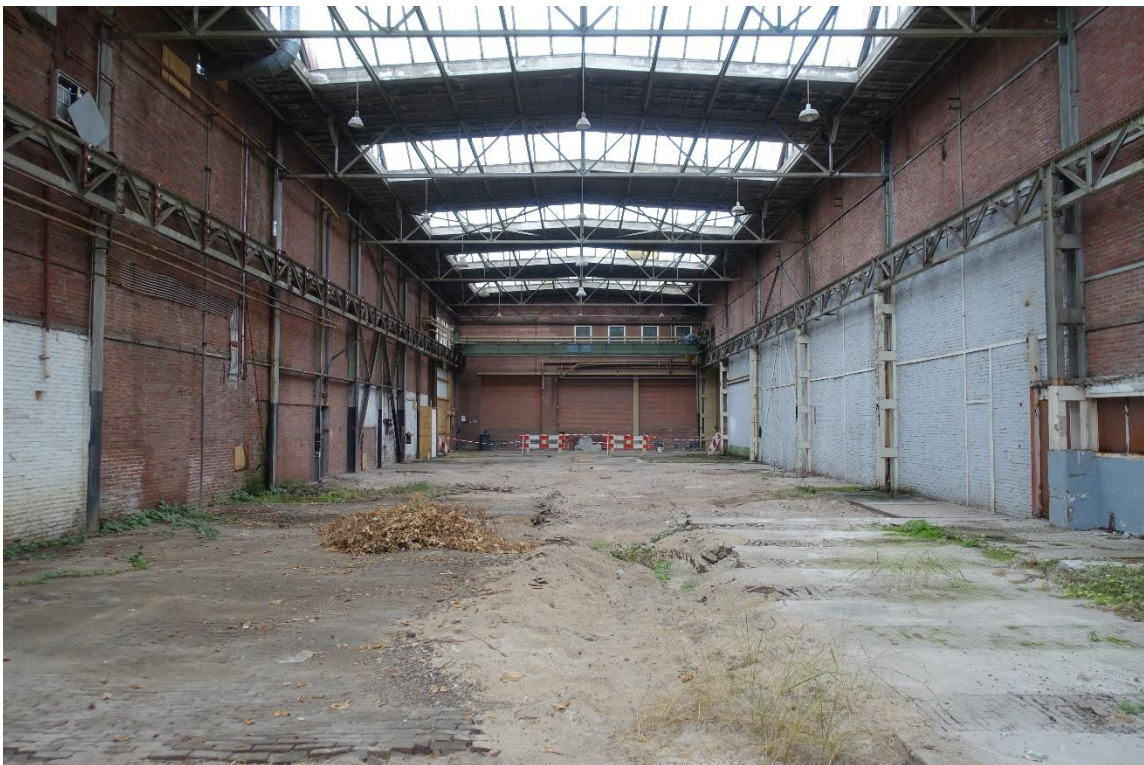
De westelijke hal heeft eveneens een vrij open dak door de lichtrupsen. Aan de zijden is het echter geheel gesloten.

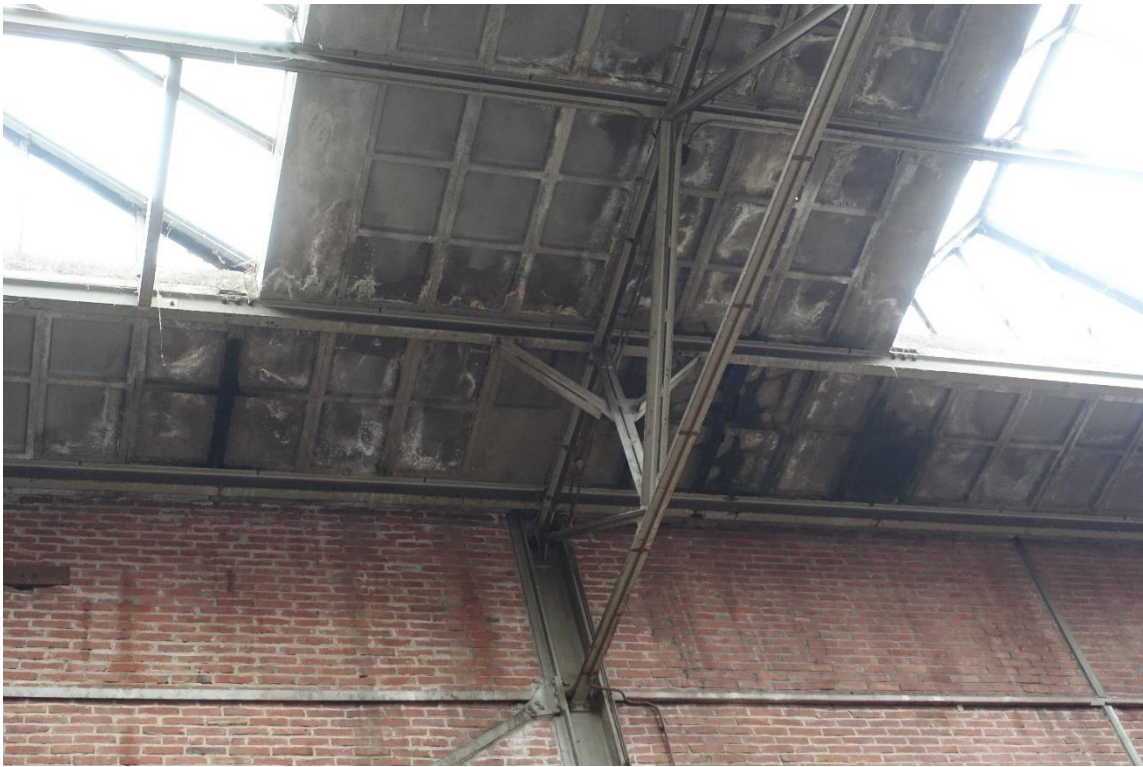
De opbouw van het dak langs de zijgevel. Beide zijden zijn gelijk.

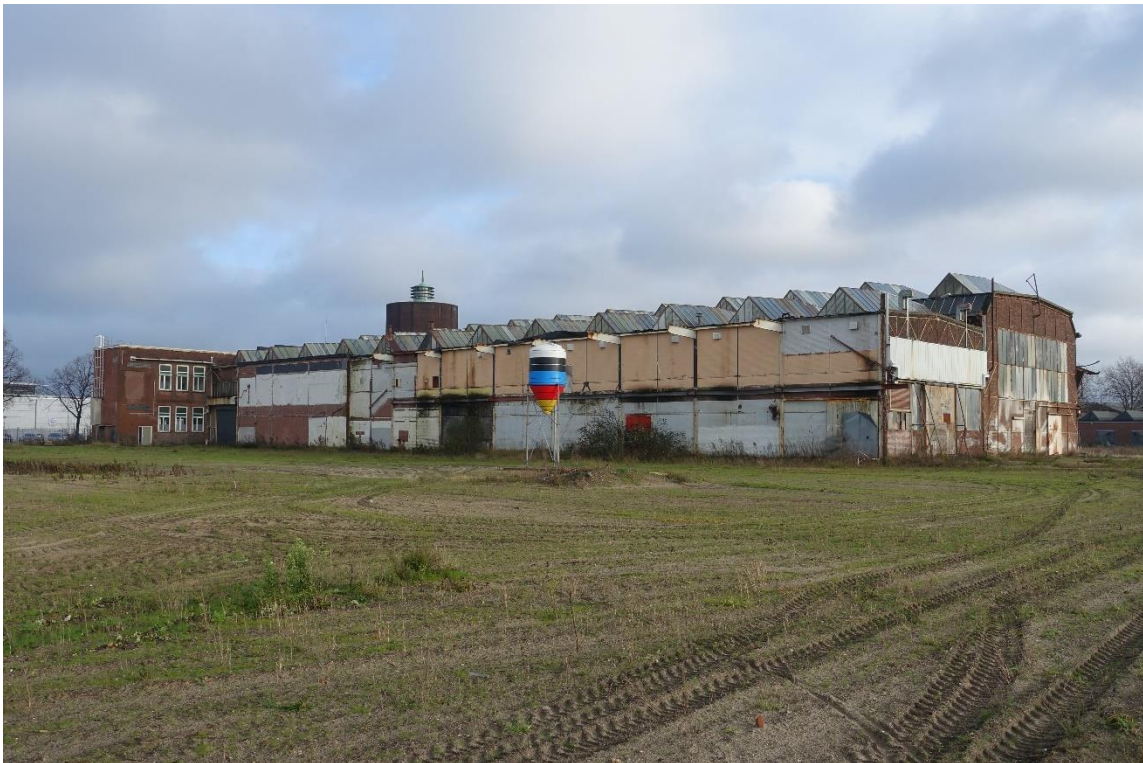
De beide hallen gezien vanaf de haven. De constructie van het dak met de lichterupsen is zeer karakteristiek en kenmerkend voor de industriële bebouwing. Ook de schaalgrootte van 12 traveeën past hierbij.

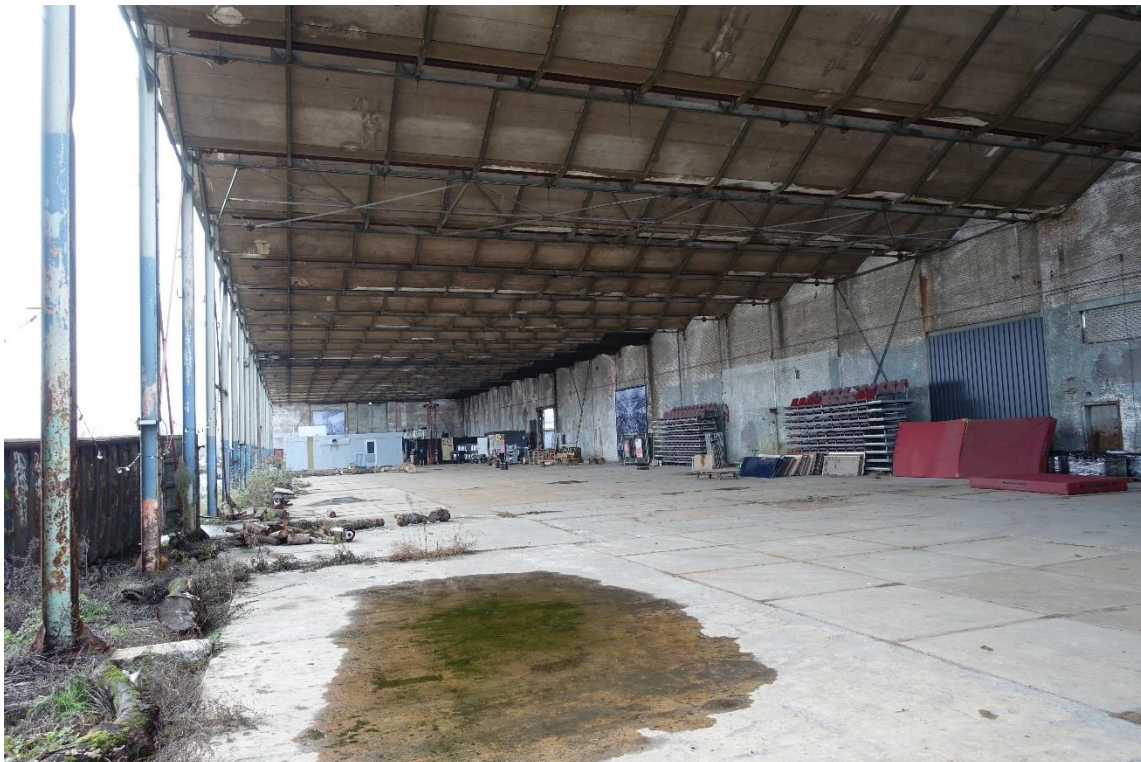
De oostelijke hal gezien richting de haven. Aan de oostelijke zijde had de hal geen gevel, deze werd gevormd door de gevel van de reeds bestaande hallen aan die zijde.

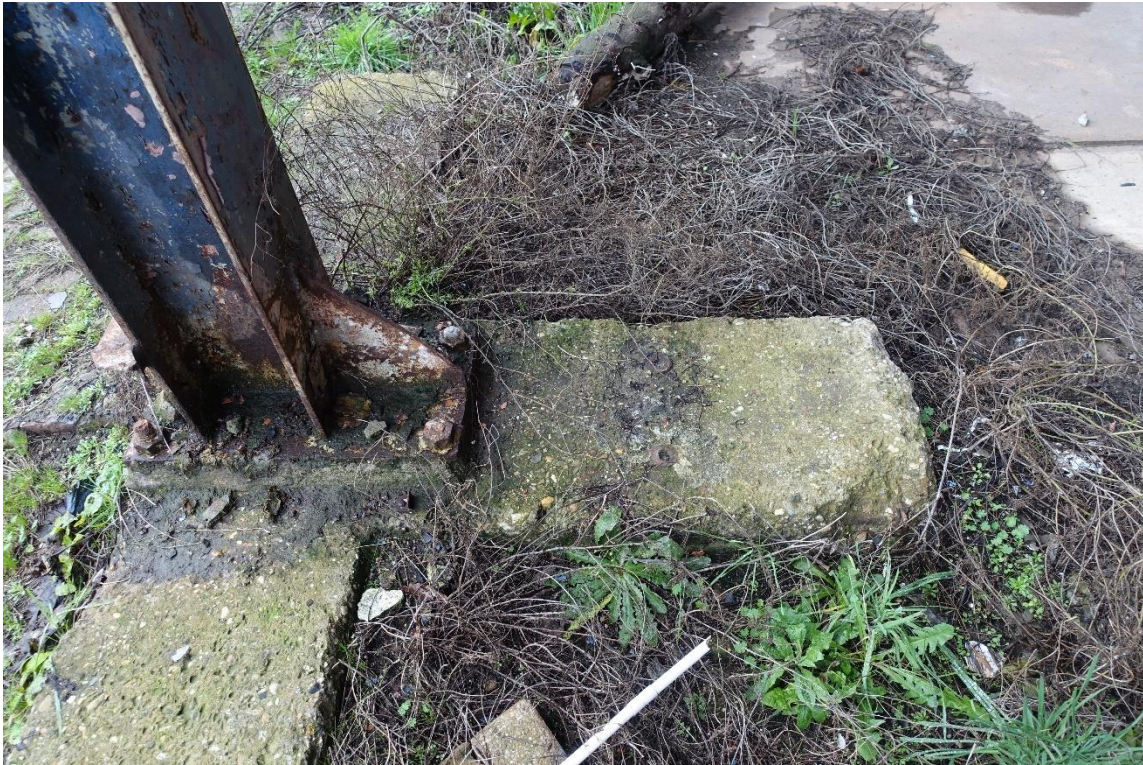
De fundatie van de stalen vollewandstijlen bestaat uit losse betonnen balken. De korte balk haaks op de lange diende om de stijlen van de kraanbaan te dragen.

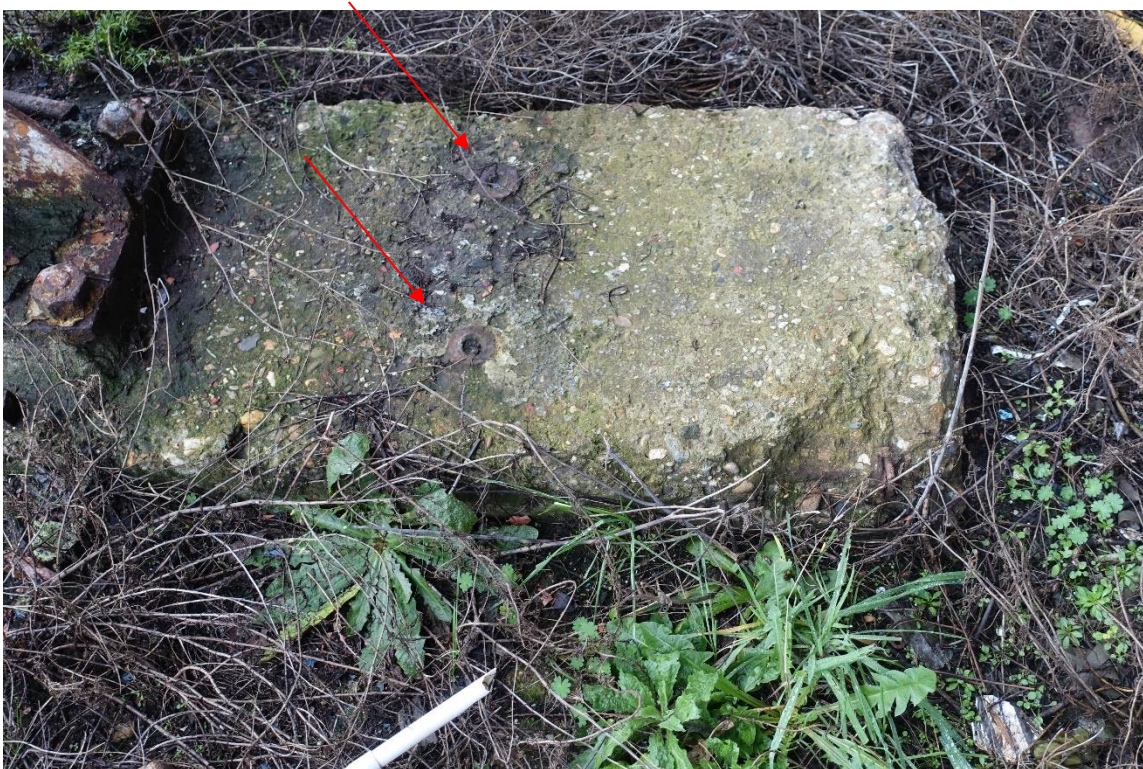
De twee ankers onder de voet van de kolom van de kraanbaan, deze zijn ook op de fundatie aan de westelijke zijde en in de westelijke hal zichtbaar.

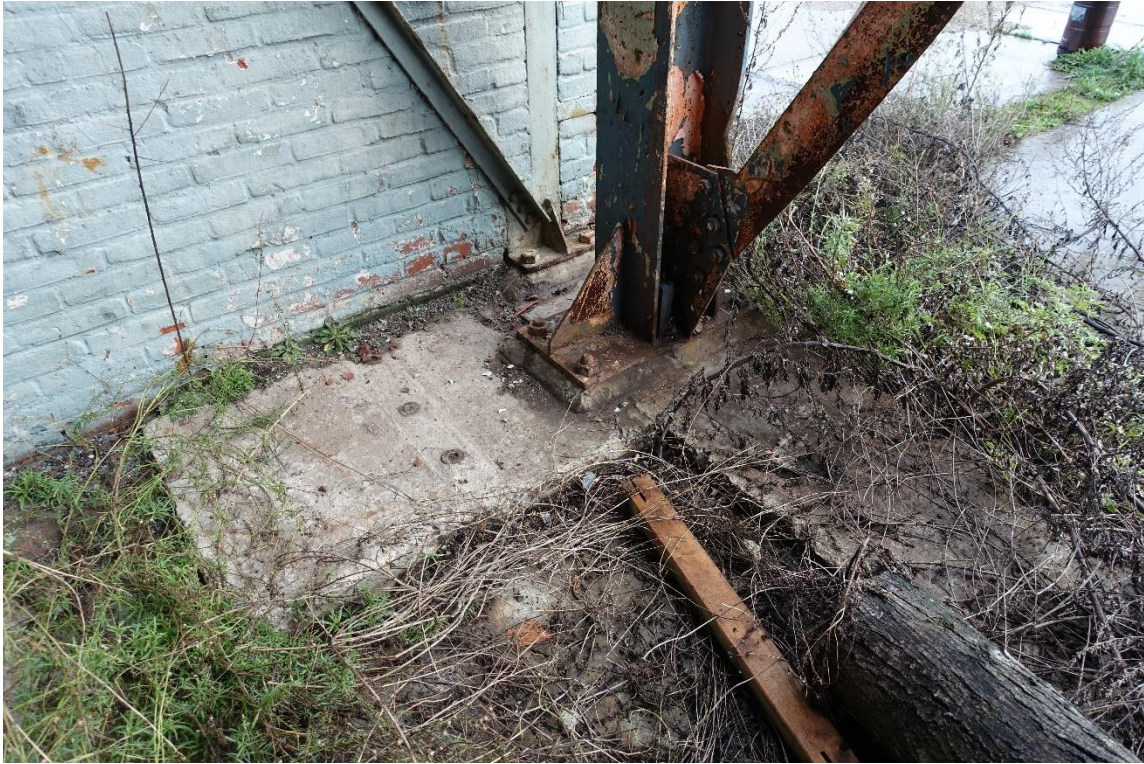
De fundatie ter plaatse van de voorgevel. De stalen vollewandstijl die de vakwerkligger draagt staat aan de binnenzijde van de gevel. De gevel zelf bestaat uit metselwerk tussen stalen stijlen. De fundatie hiervan is niet zichtbaar, deze zal dieper onder het maaiveld zijn aangebracht.

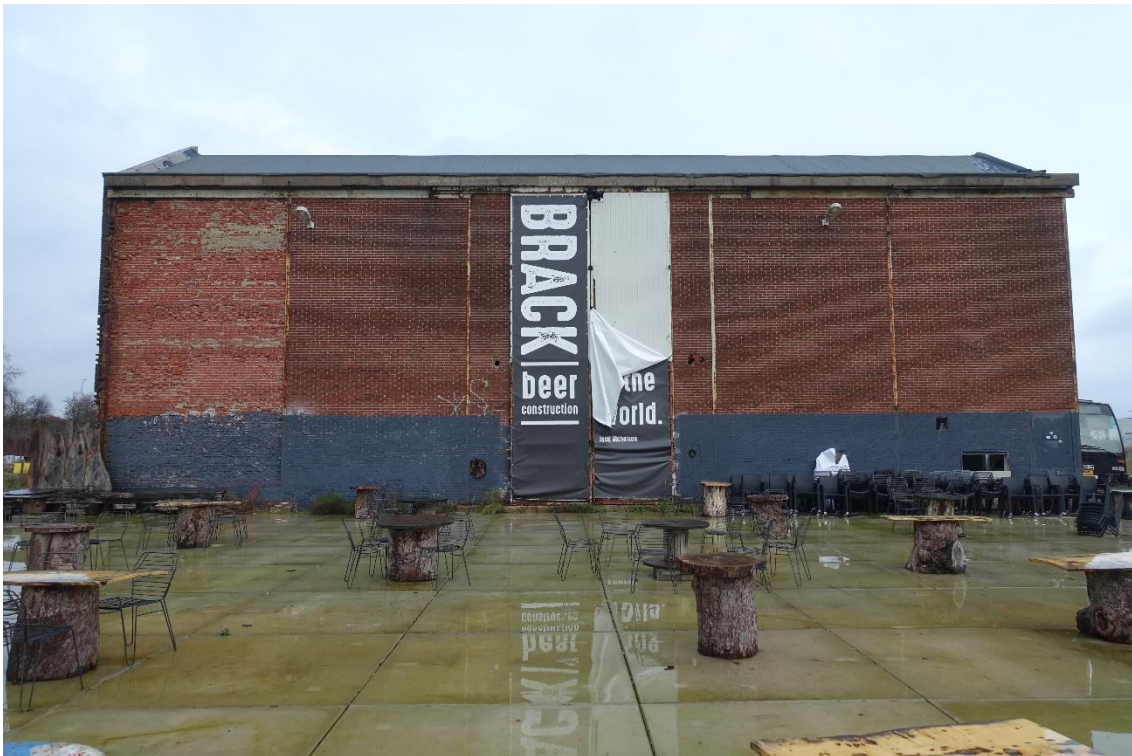
De korte, achtergevel aan de zijde van de haven. Het buitenblad aan de linkerzijde is verloren gegaan. De stalen stijlen verdelen de gevel in vijf vlakken, in het middelste stond een deuropening over de hele hoogte, deze is nu tijdelijk dichtgezet. De stalen raamwerken zijn nog aanwezig.

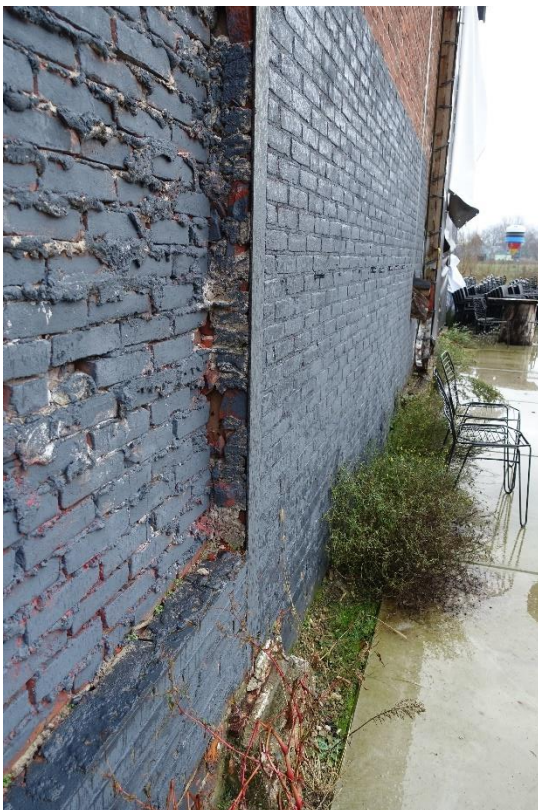
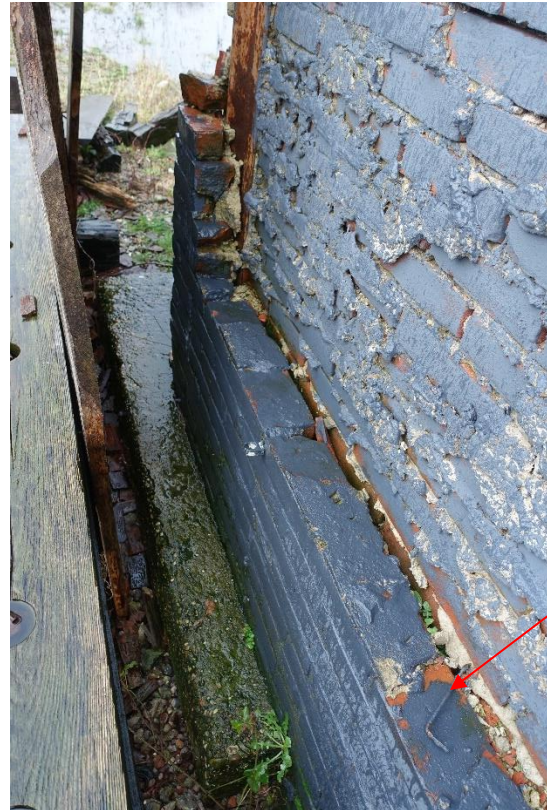
Links zicht op de opbouw van het metselwerk in de stijlen, beide bladen vielen tegen de flens. Rechts de hoek waar de stenen bekapt zijn om de stijl heen. Bij de pijl een spouwhaak.

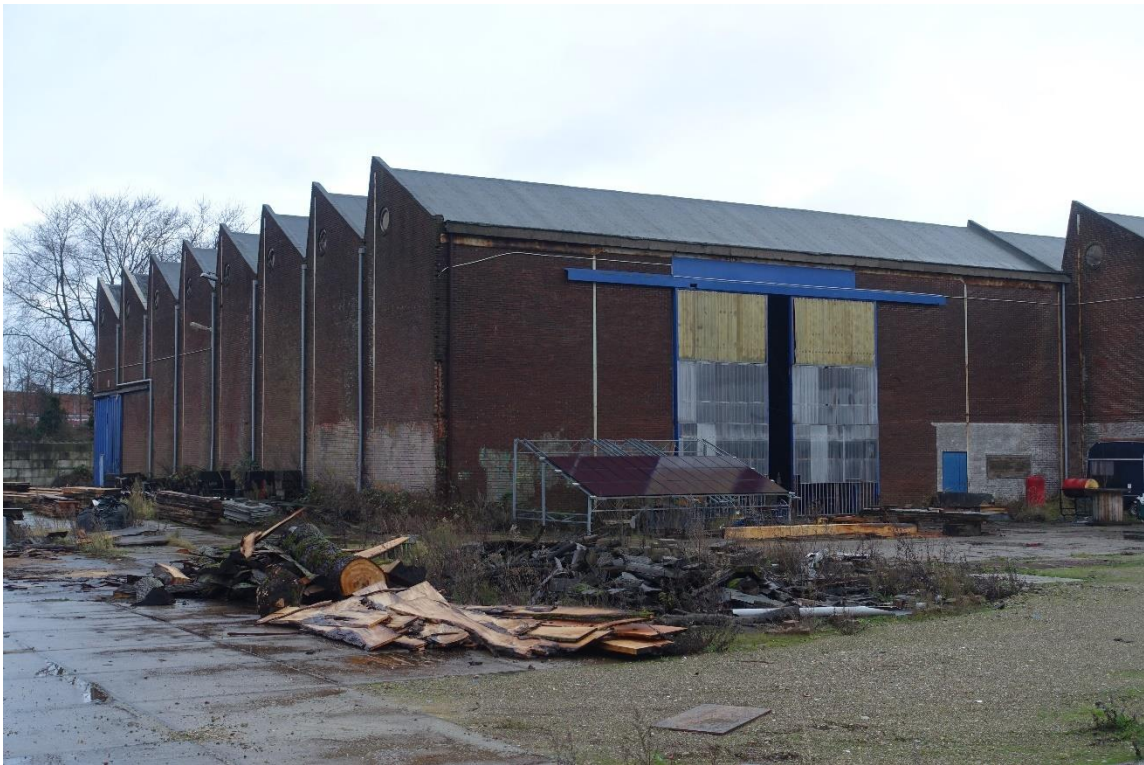
De korte westelijk hal, van acht traveeën met de achtergevel en westelijke zijgevel. De opbouw en indeling zijn gelijk aan die van de oostelijke hal.

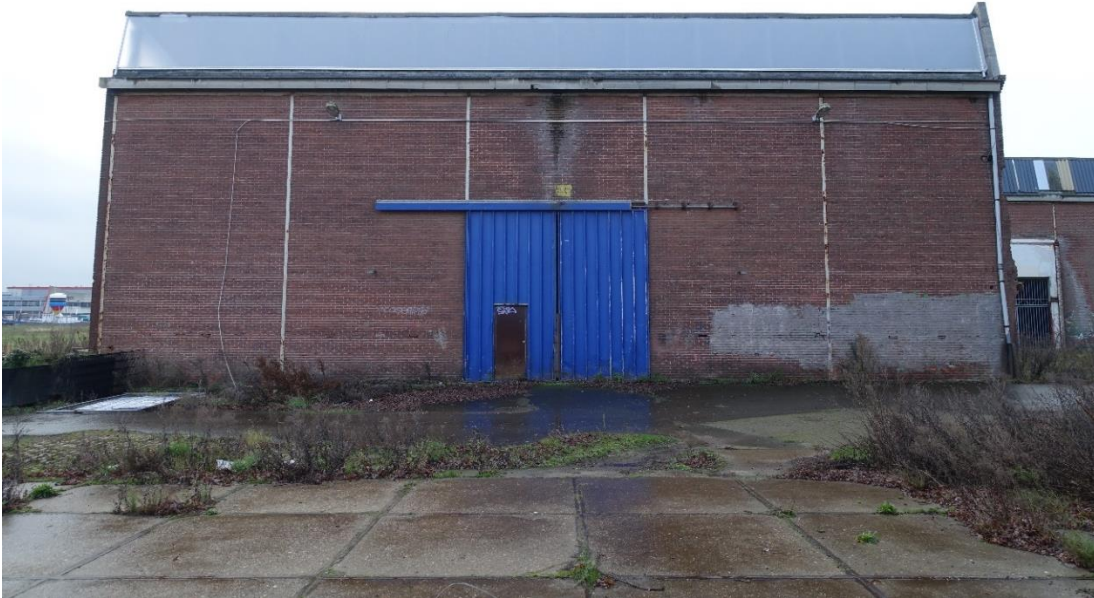
De voorgevel van de oostelijke hal. De deuropening is oorspronkelijk, de deuren zelf niet.

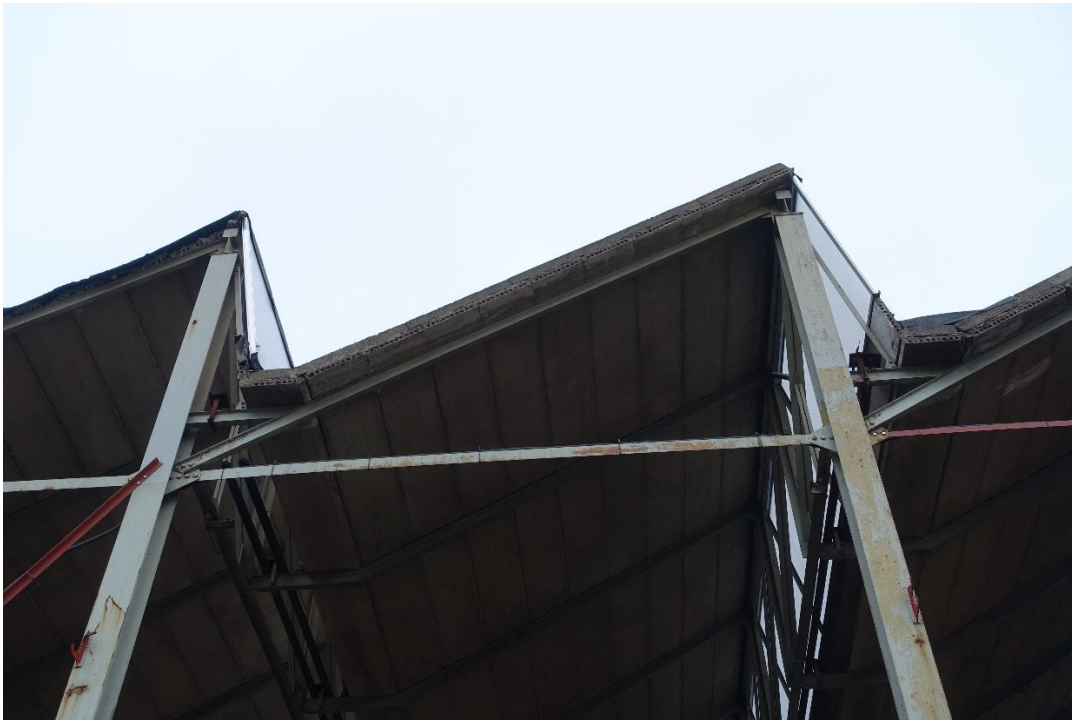
De opbouw van de dakvlakken tussen de portaalspanten aan de oostelijke zijde. Horizontaal de hoeklijnen tussen de vollewandstijlen. Aan dezelfde schertsplaten is de ligger gebout waarop de bimsplaten liggen. Deze steken voorbij het vlak van de stijlen en lagen tegen de gesloopte gevel.

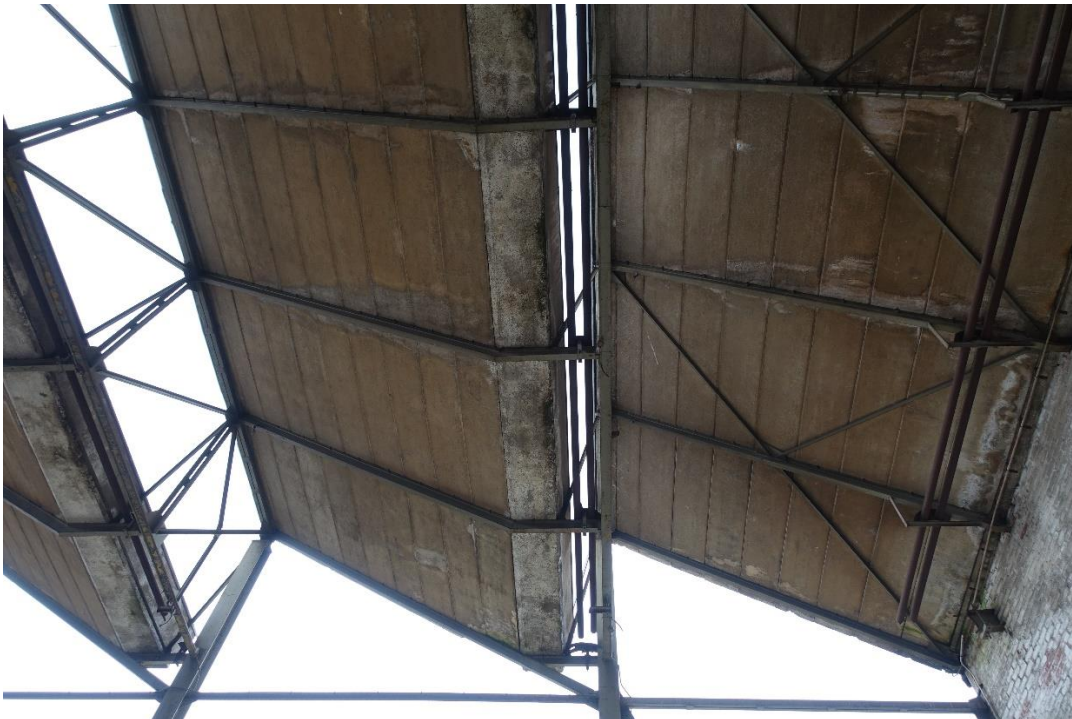
De kap gezien vanuit de binnenzijde. De vakwerkliggers zijn aan de stijlen gebout. De liggers voor de Bimsbetonplaten zijn ook met bouten aan de vakwerkliggers vastgezet.
