**Rapport**  
**Boom Effect Analyse**  
**PrincenPark, Breda**

| Titel | : Boom Effect Analyse PrincenPark, Breda |
| Kenmerk | : 03P2204469 |
| Datum rapport | : 2-8-2022 |

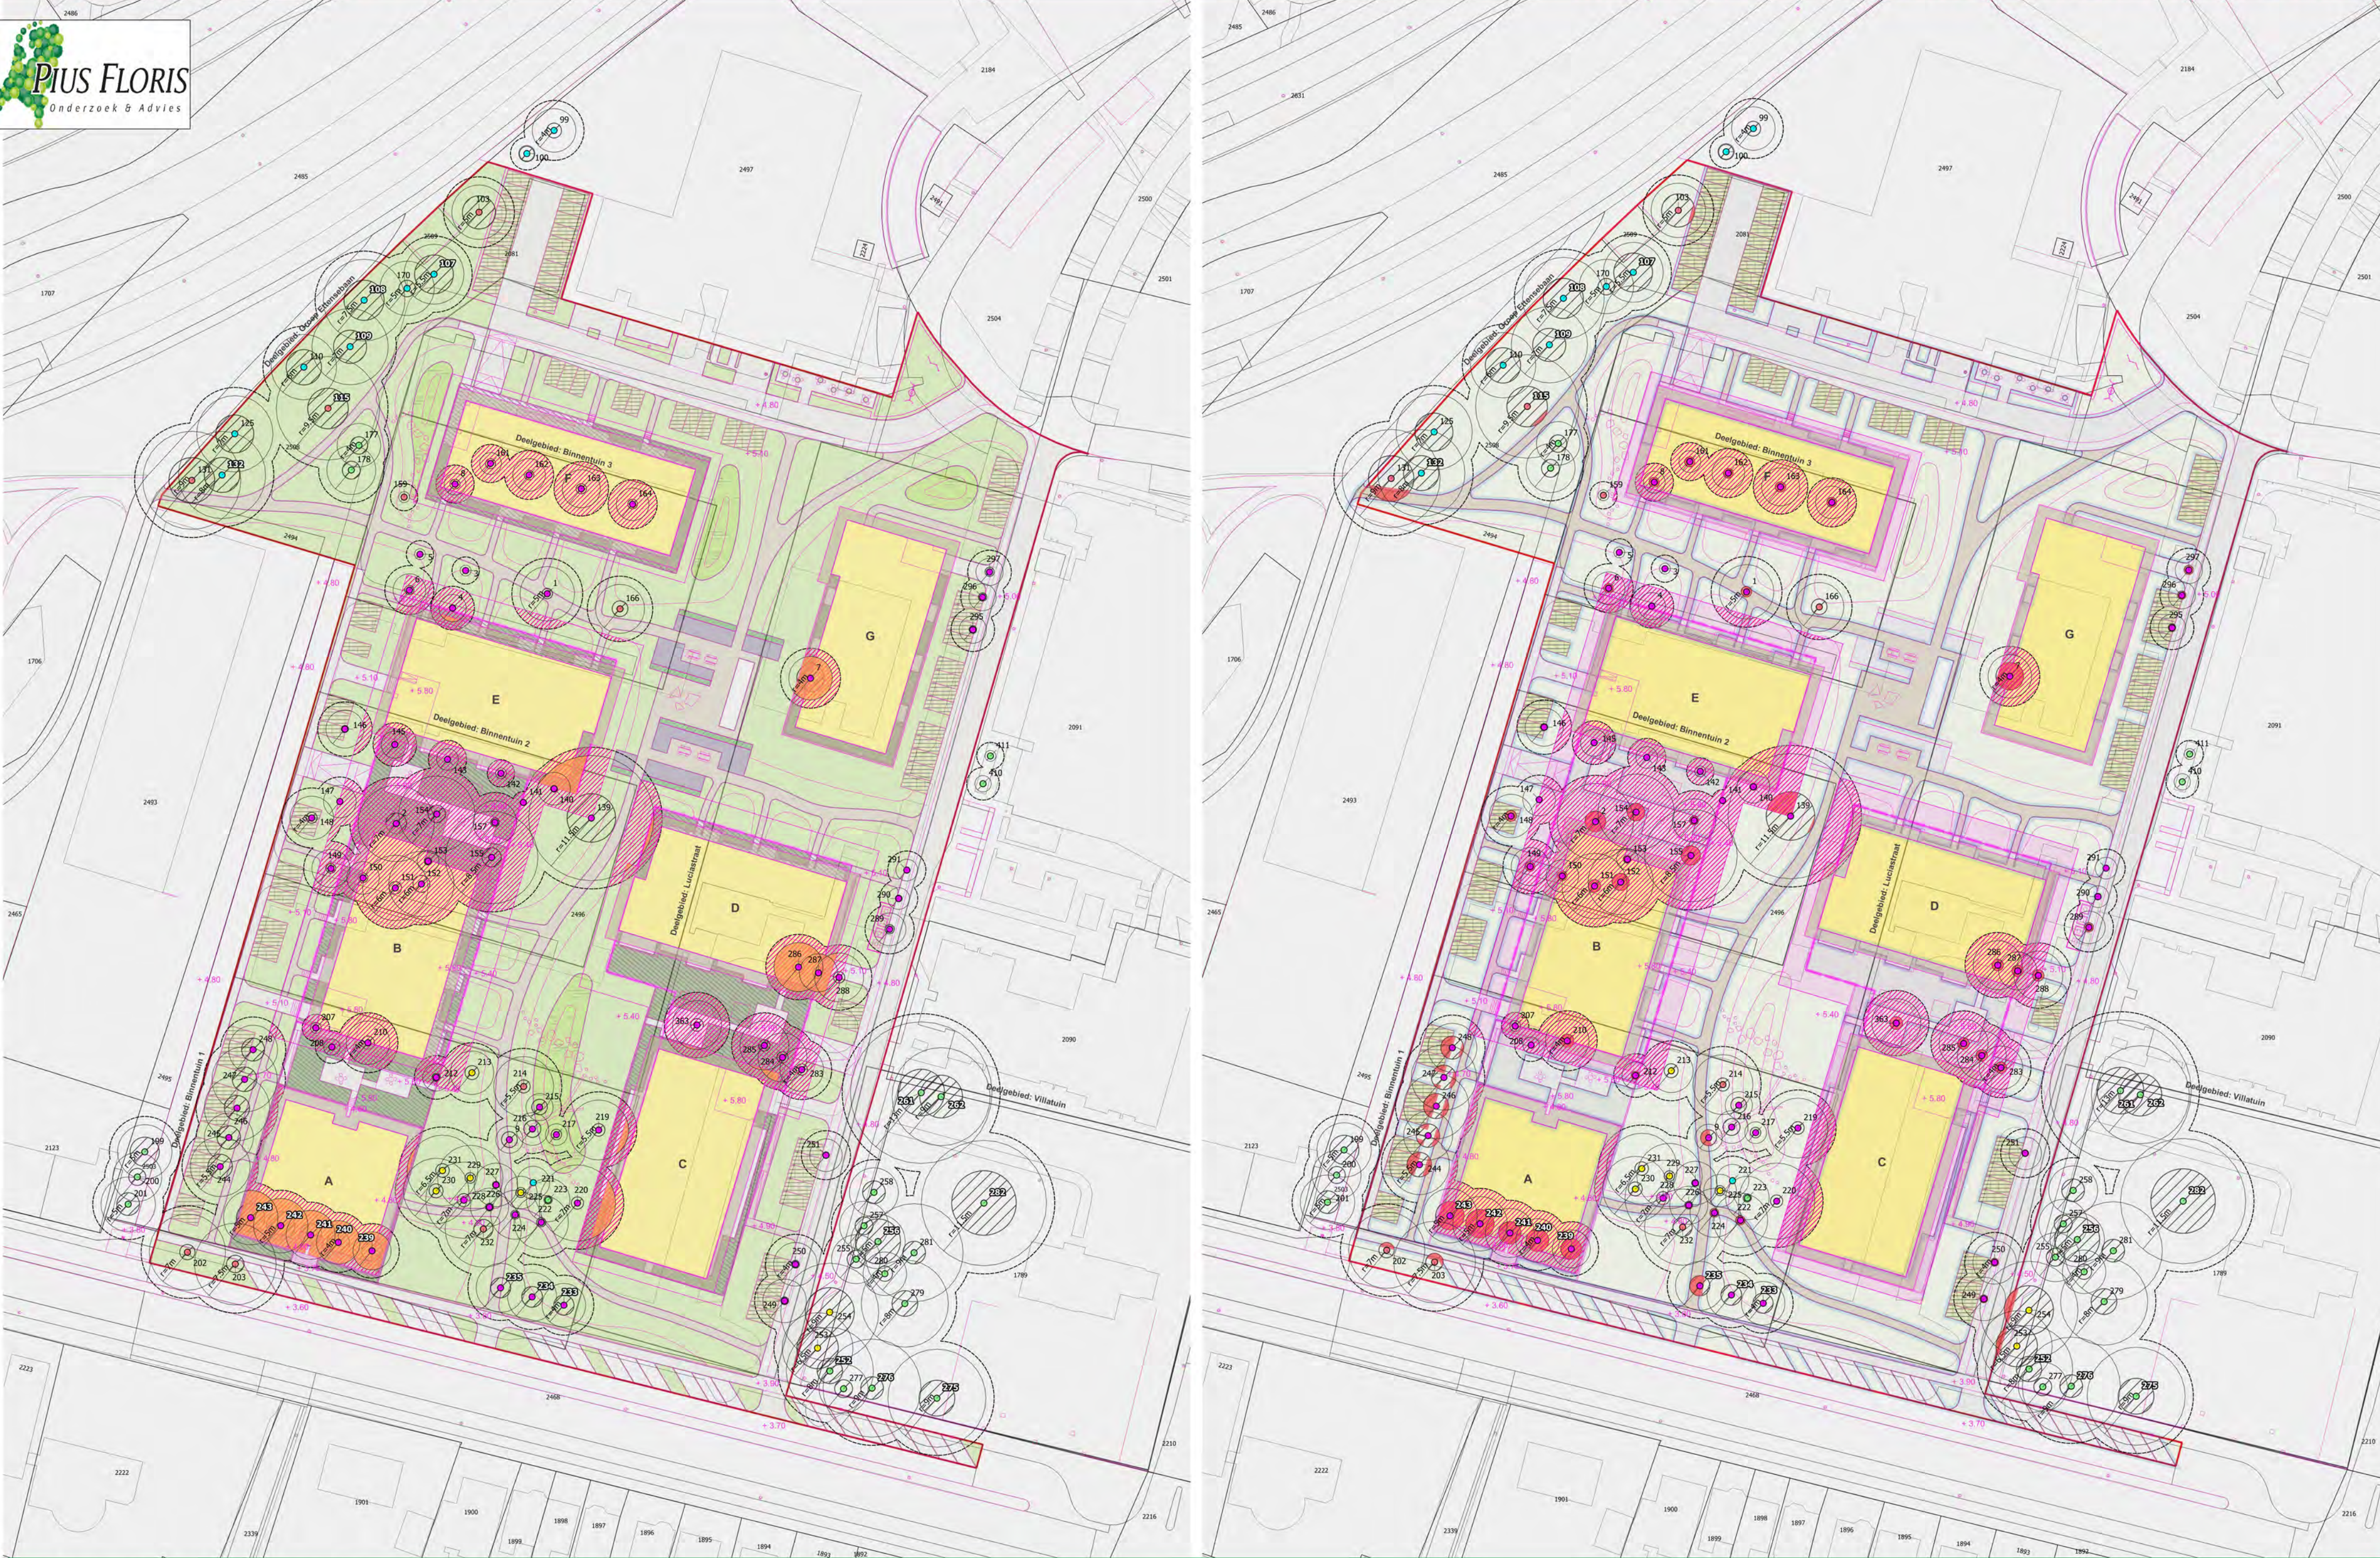
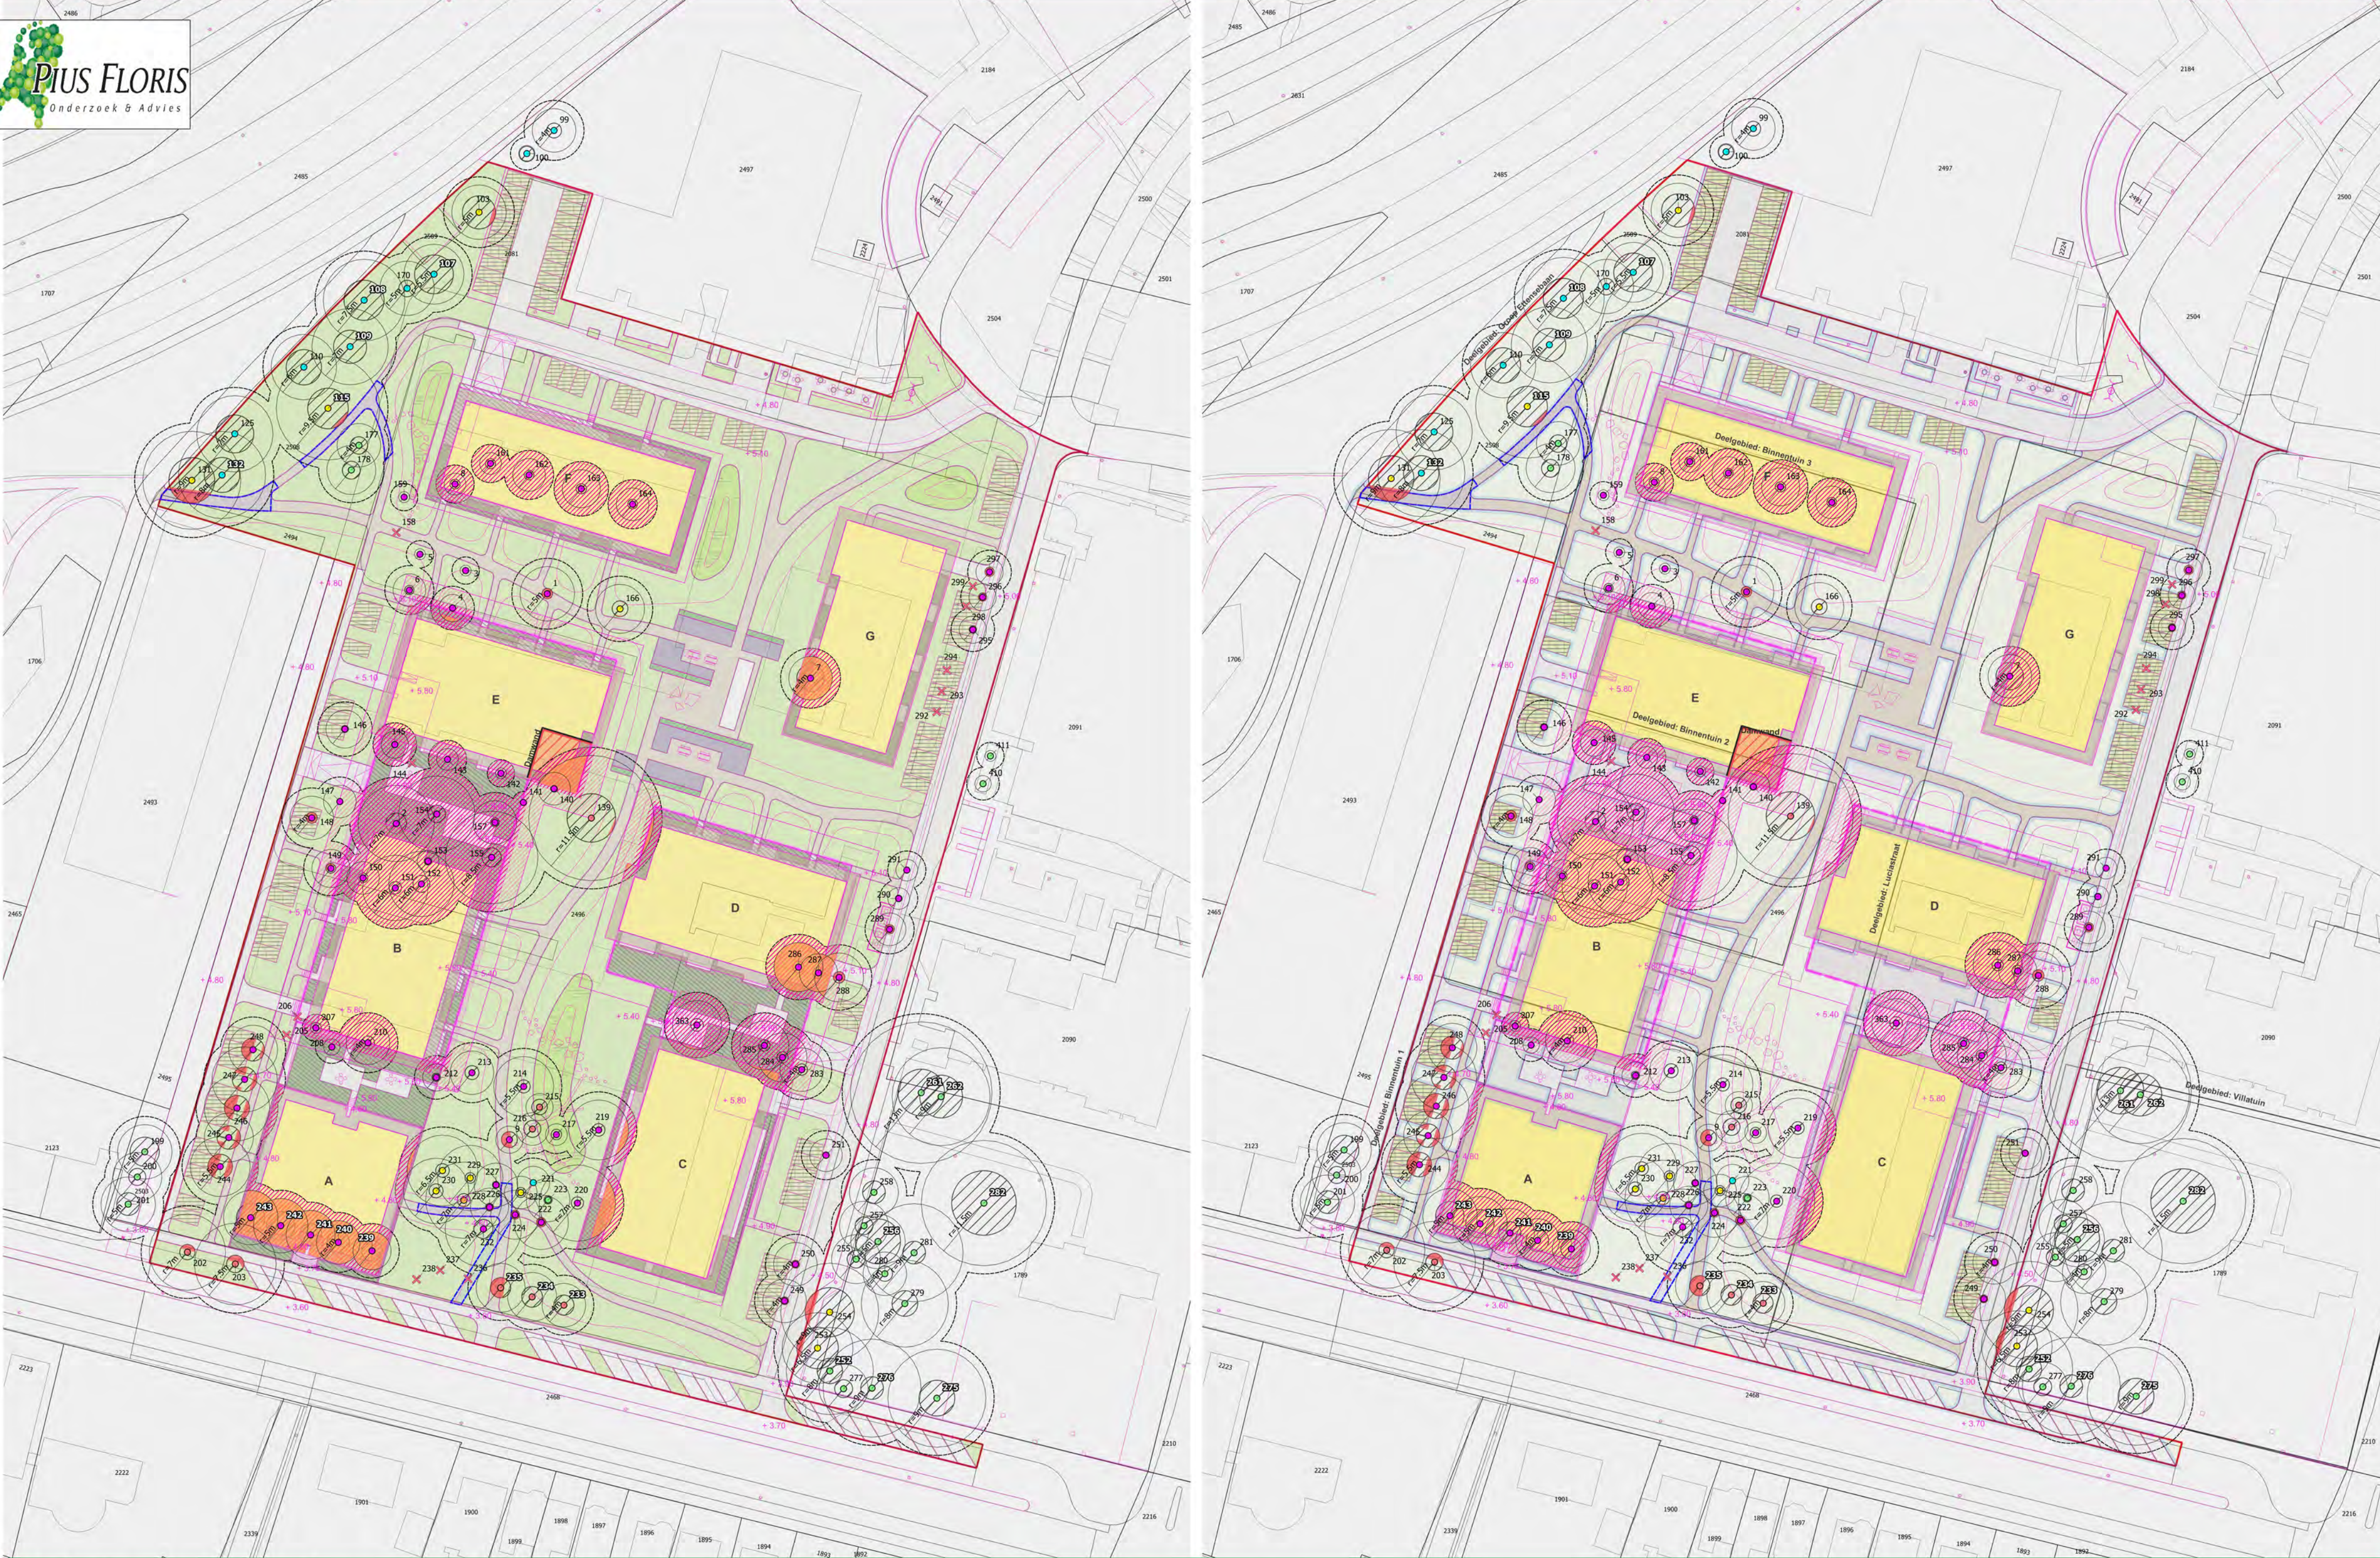
### OVERZICHTSKAART: BEA ADVIES EN PROJECT INVLOEDEN

In binnentuin 1 zijn fatale belemmerende invloeden te verwachten op 10 bomen, dit betreft bomen: 216 (wadi), 219, 220 (bouwblok C), 227, 228 (verharding), 244, 245, 246, 247 en 248 (parkeren naast bouwblok A). Bij bomen 219 en 220 ontstaan fatale belemmerende invloeden door kroonverlies >20% en verlies van circa 30-40% opname wortels als gevolg van overlap met de benodigde ontgravingsruimte voor het realiseren van de parkeergarage en de benodigde bouwruimte voor bouwblok C en D. Bij de bomen 216, 227, 228 en 244 t/m 248 is significante schade aan stabiliteitswortels en opname wortels te verwachten door de realisatie van

Bij boom 115 (Groep Ettensebaan) is een half verharding beoogd binnen de stabiliteitskluit, hierdoor is niet uit te sluiten dat er schade aan stabiliteitswortels ontstaat en er sprake is van verlies van circa 10% opname wortels. In dit kader zijn aanzienlijke belemmerende invloeden te verwachten op de duurzame handhaving van boom 115.

In binnentuin 1 zijn ingrijpende maatregelen nodig voor de duurzame handhaving van bomen: 215 en 216. Bomen 215 en 216 staan binnen de invloedssfeer van een te realiseren wadi, hierdoor is sprake van ruimtelijk beslag en/of fatale schade aan het wortelgestel. Met name bomen 215 en 216 zijn behoudenswaardige levensbomen die een goed ontwikkelde kroonvorm hebben. Daarnaast kan het behouden van groenblijvende structuren een belangrijke bijdrage leveren in verhogen van het aandeel rust- en verblijfplaatsen voor o.a. huismussen (indien natuur inclusief ontwikkeld wordt). In dit kader wordt geadviseerd om de wadi buiten de kwetsbare zone van bomen 215 en 216 te ontwikkelen.

Voor boom 115 (Groep Ettensebaan) zijn specifieke maatregelen noodzakelijk voor de duurzame handhaving van deze waardevolle boom. Om schade aan stabiliteitswortels te voorkomen mag voor de beoogde halfverharding maximaal tot 20cm-mv worden ontgraven. Ontgravingen binnen de kroonprojectie van waardevolle bomen worden handmatig uitgevoerd en gebeuren onder toezicht van een boomtechnisch toezichthouder. Het verwijderen van stabiliteitswortels van >5cm diameter is niet toegestaan. Binnen de kroonprojectie mag maximaal 5cm+mv worden opgehoogd, tot 50cm uit het hart van de stam. Voor het opsluiten van de halfverharding dient gebruik te worden gemaakt van een door piketpaaltjes vastgezette opsluiting. Het verdichten van de halfverharding dient binnen de kroonprojectie te worden uitgevoerd met een handwals.
