**Rapport**  
**Boom Effect Analyse**  
**Project klavier, Breda**

| Titel | : Boom Effect Analyse Project klavier, Breda |
| Kenmerk | : PRPOA026-00082 |
| Datum rapport | : 30-4-2026 |

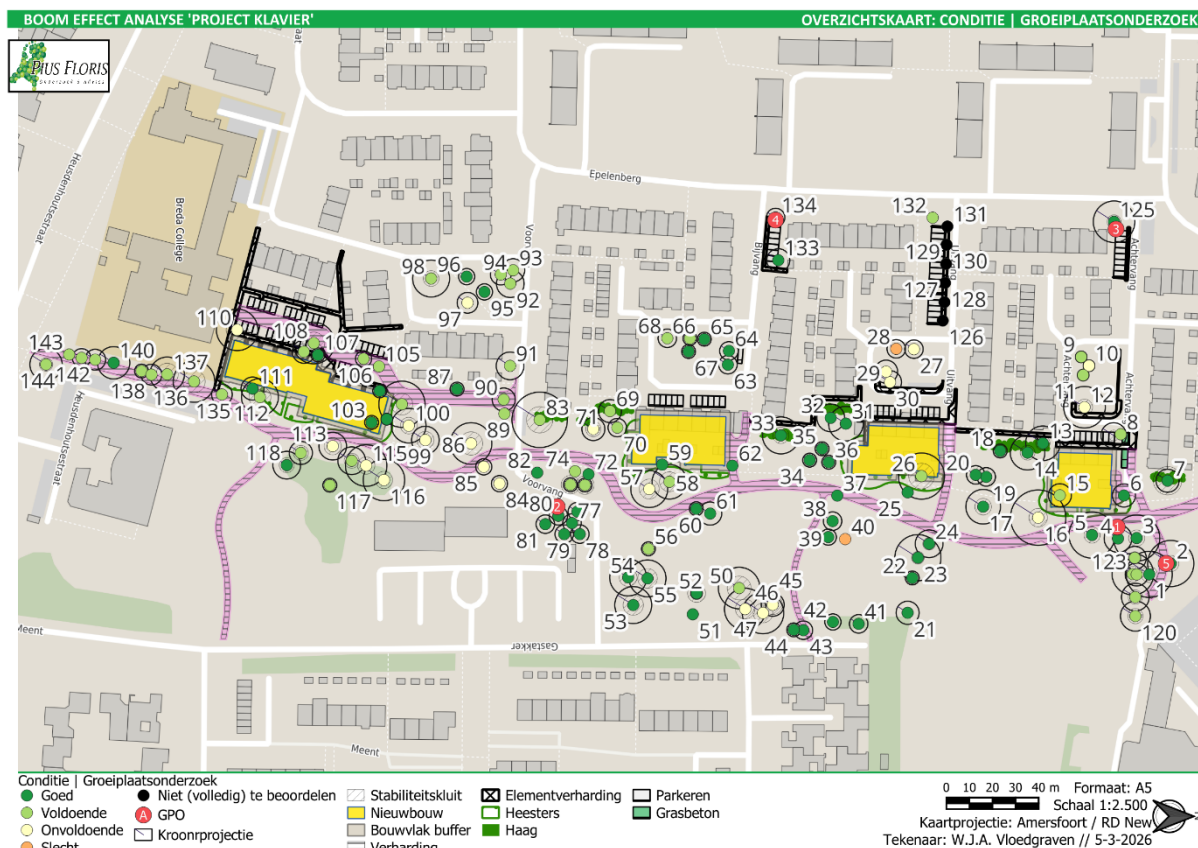
Afbeelding 4: Groeiplaatsonderzoeken en boomkwaliteit.

Uit de groeiplaatsonderzoeken blijkt dat de bomen intensief en oppervlakkig wortelen. Ook zijn in een aantal gevallen de wortels te zien op het maaiveld en is bij de fietspaden nabij grote bomen opdruk aanwezig (zie afbeelding 11). Bij groundbewerking nabij de bomen binnen het plangebied zal al snel wortelschade optreden.

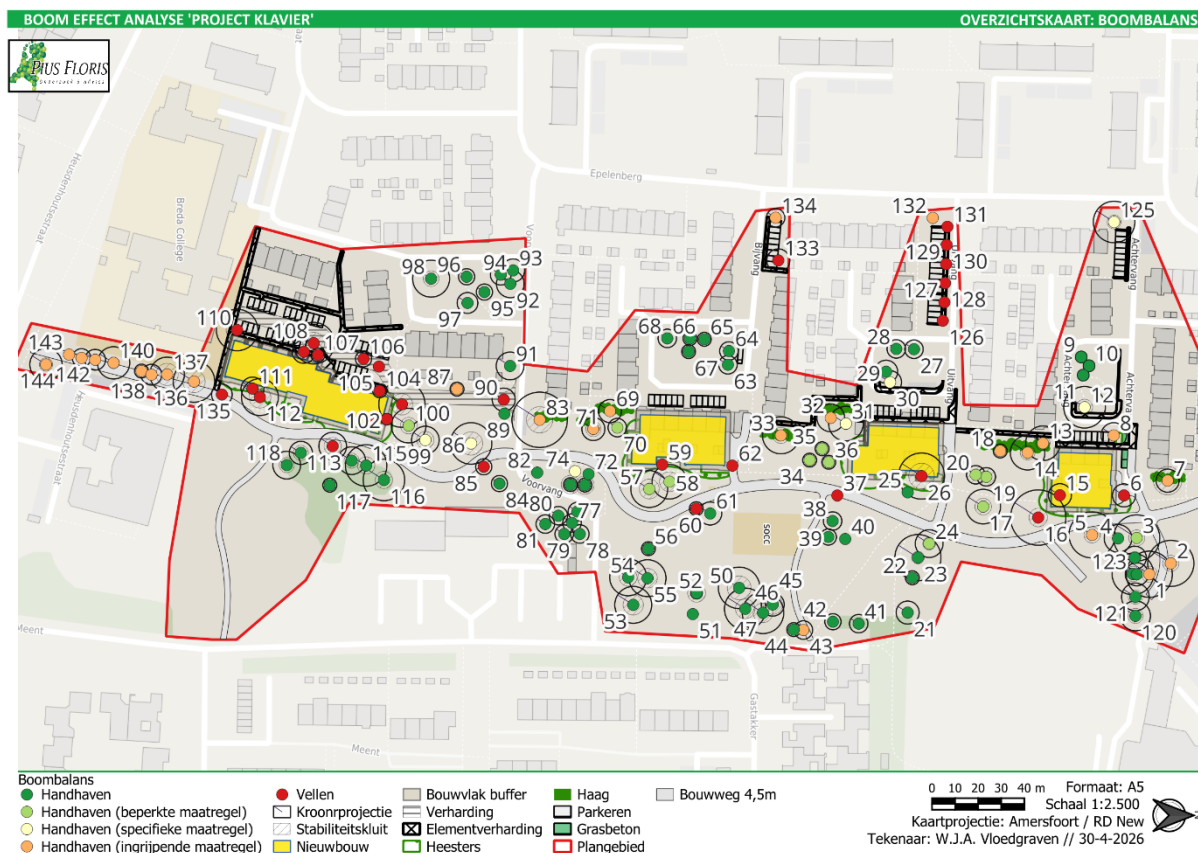
Afbeelding 13: Overzichtskaart Boombalans.

In totaal zijn 142 bomen geïnventariseerd, hiervan kunnen 85 bomen behouden blijven. Er kunnen 111 bomen behouden blijven als een verschillende ontwerpwijzigingen wordt doorgevoerd.

In tabel 5 is de boombalans te vinden voor de bomen binnen de invloedssfeer van het project. 85 bomen zijn te behouden, waarvan 7 met specifieke maatregelen en 12 met beperkte maatregelen. 31 bomen dienen geveld worden. 26 bomen (nr. 1, 2, 5, 7, 8, 13, 14, 18, 32, 33, 43, 69, 71, 83, 87, 132 en 135 t/m 144) zijn te behouden mits er een verschillende ontwerpwijzigingen wordt doorgevoerd. Worden deze wijzigingen niet doorgevoerd, dan dienen deze bomen geveld te worden.

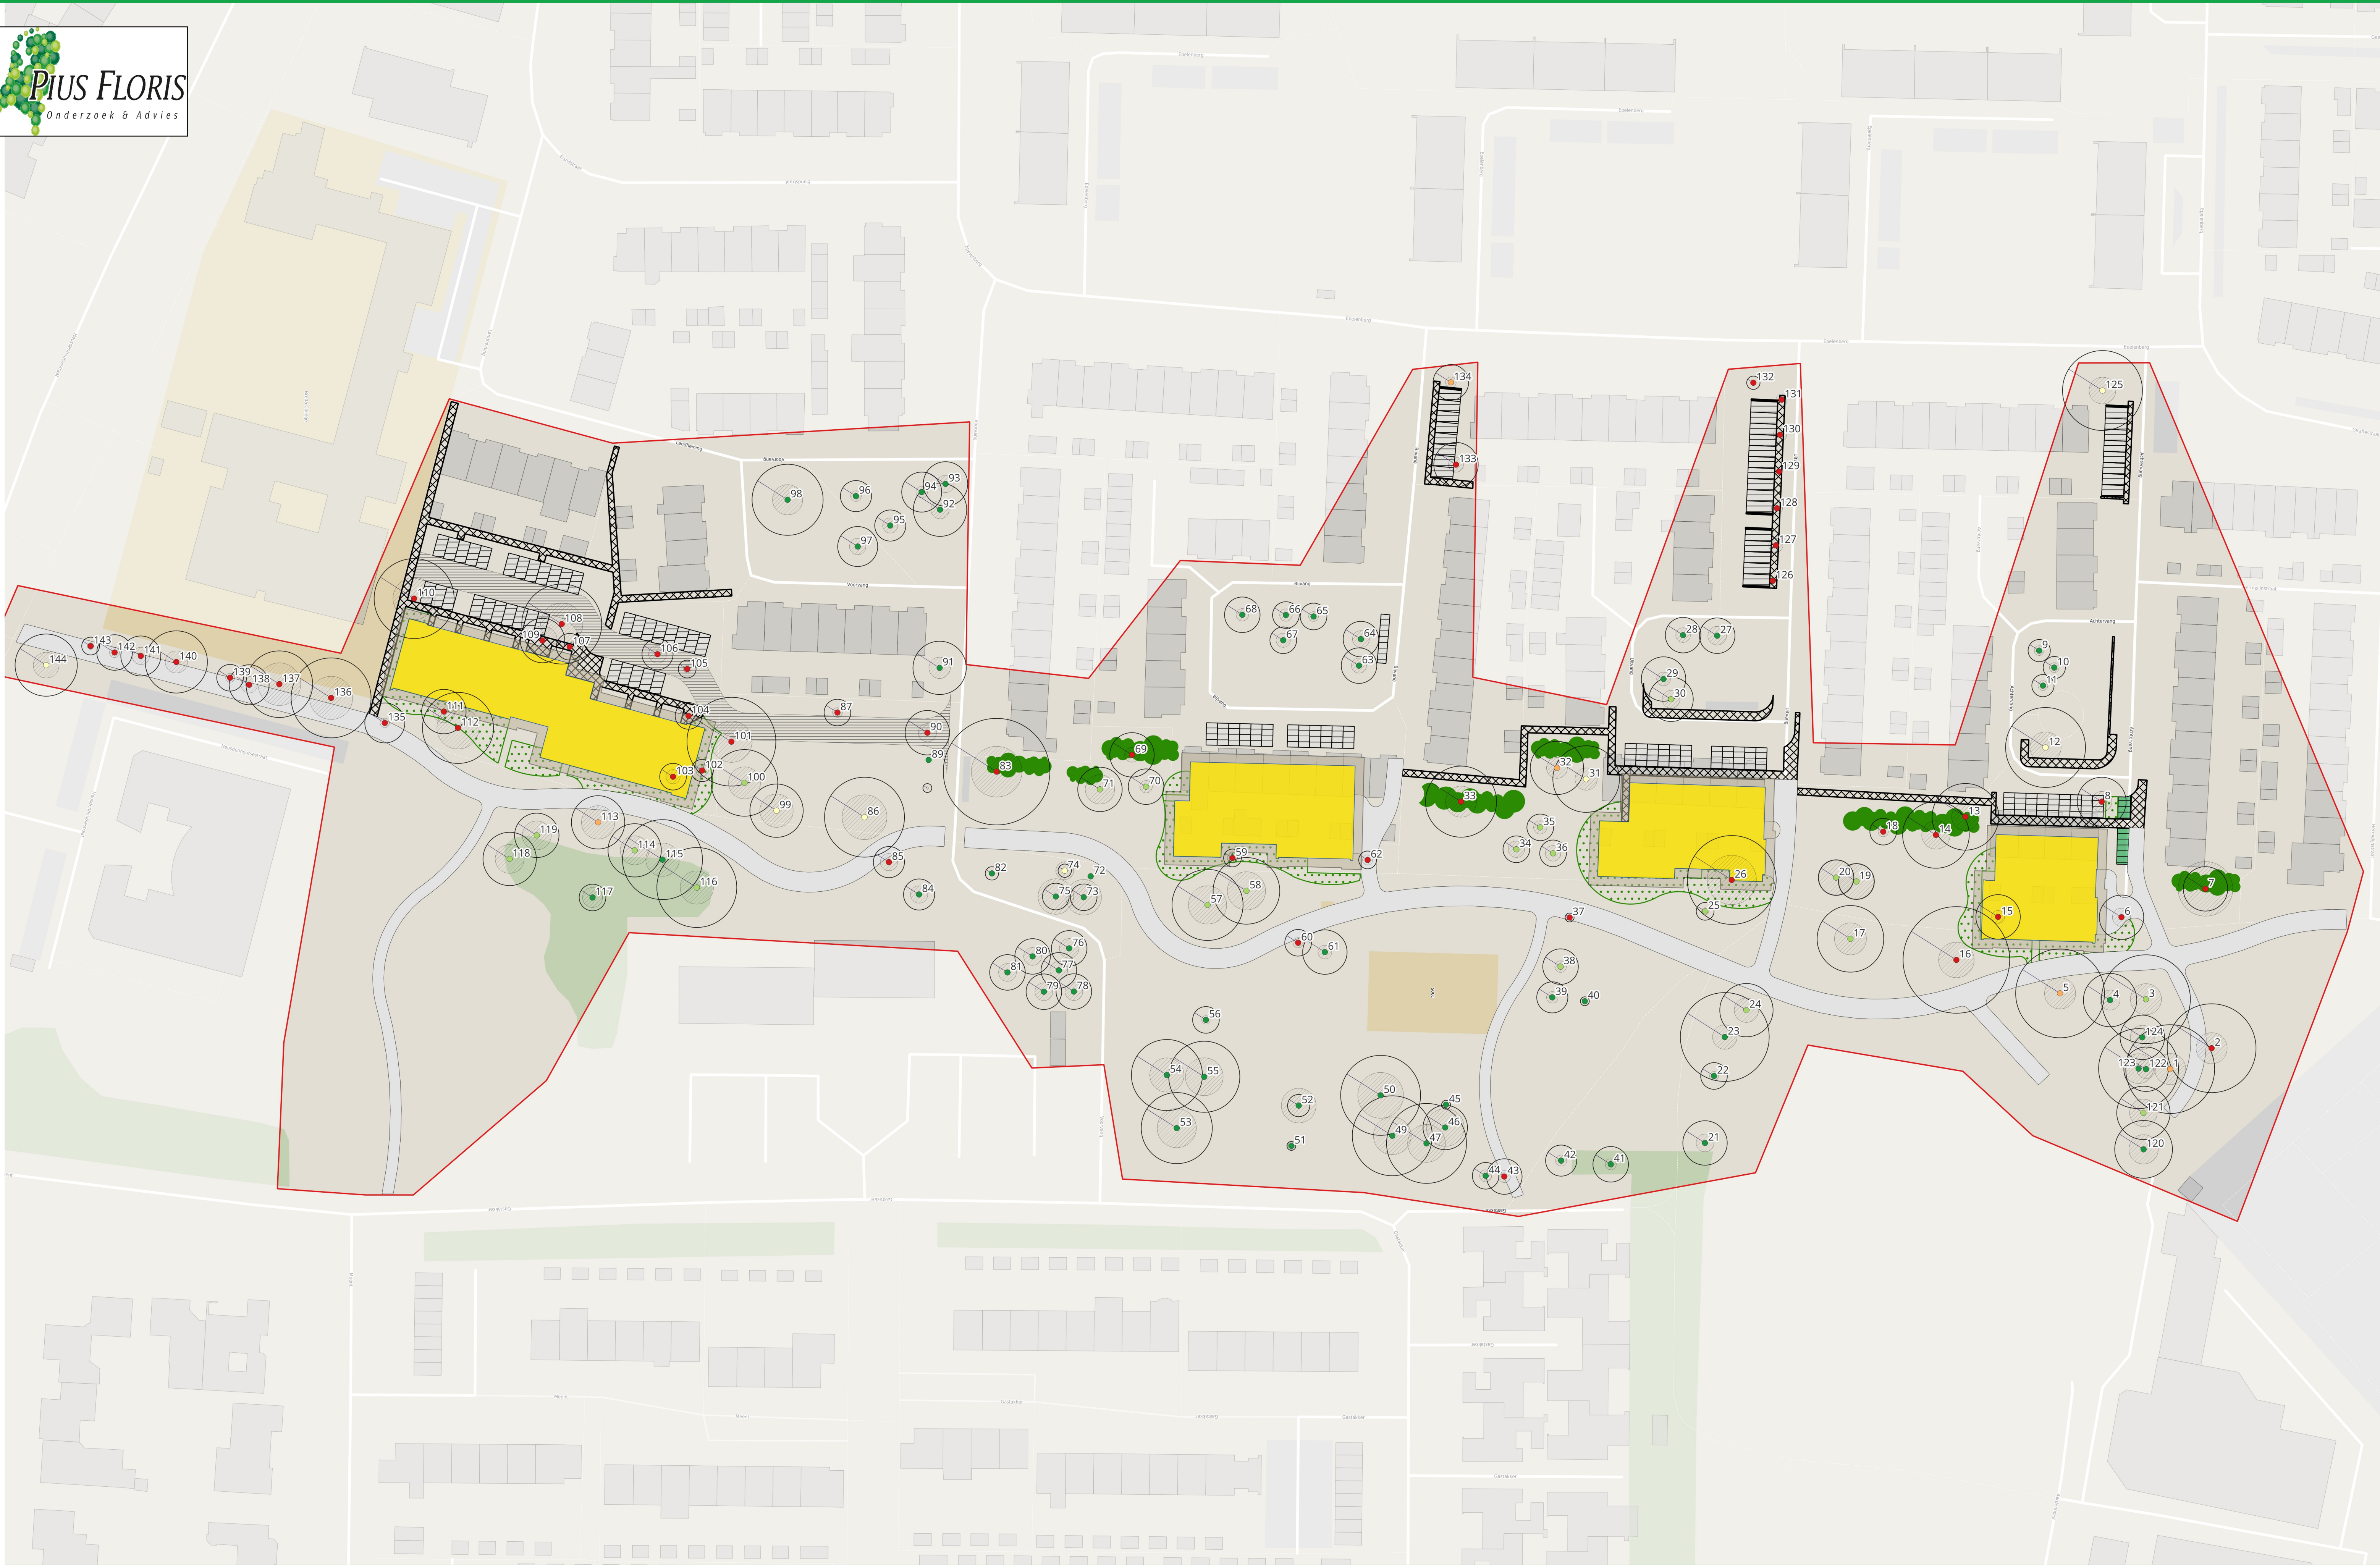
### OVERZICHTSKAART: PROJECTINVLOEDEN EN BEA ADVIES

Bij 5 bomen (nr's 1, 5, 32, 113, 134) zijn aanzienlijk belemmerende invloeden te verwachten aan de hand van de voorgenomen ontwikkeling. Bij bomen 1, 5, 32, 113 en 134 zal binnen de stabiliteitskluit een nieuw fietspad, parkeerplaats of heestergroeivak worden aangelegd. Voor de aanleg van het fietspad en parkeerplek wordt tot 50 cm onder het maaiveld (voorts -mv) ontgraven. Voor de planting van de heestervakken zal men tot 60cm -mv ontgraven. Hierdoor is schade aan de stabiliteitskluit niet uitgesloten en zal ook een groot gedeelte van de opname wortels verloren gaan. Door deze werkzaamheden zal de conditie en kwaliteit van de boom achteruit gaan met mogelijk fatale gevolgen.

Bij 7 bomen (nr's 12, 31, 74, 86, 99, 125 en 144) zijn belemmerende invloeden te verwachten door de voorgenomen ontwikkeling. Binnen de stabiliteitskluit van bomen 74, 86 en 99 wordt het huidige fietspad verwijderd waarna dit wordt omgezet tot groeivak. Bij de verwijdering van dit fietspad is wortelschade niet uit te sluiten. Bij bomen 12 en 144 wordt eveneens huidige verharding verwijderd binnen de stabiliteitskluit maar wordt dit vernieuwd door nieuwe verharding aan te leggen. Bij boom 31 wordt op zeer beperkte afstand (2,5m) van de stam de huidige bebouwing gesloopt waardoor aanzienlijke stamschade niet uit te sluiten is. Bij boom 125 gaat circa 20% van het opnamewortelnetwerk verloren door de ontgraving die benodigd is voor het aanleggen van een nieuwe parkeerplaats. De werkzaamheden blijven bij deze bomen buiten de stabiliteitskluit. Door deze ontwikkelingen is de kans groot dat de groei van deze boom stagneert met mogelijke achteruitgang van zowel conditie als kwaliteit.

Om boom 5 duurzaam te kunnen behouden, dient het fietspad ten westen van deze boom niet te worden gebruikt als bouwweg. Zodoende blijft men met de werkzaamheden buiten de stabiliteitskluit en wordt de grond niet verdicht. Verder dient het fietspad zo ver als mogelijk uit de stam te worden aangelegd en dient de ontgraving zich te beperken tot de breedte van het fietspad. Om wortelschade te beperken dient voorgestoken te worden, dienen wortels met een  $\varnothing$  van >4cm behouden te blijven. Om te compenseren voor het verlies aan groeiruimte voor deze boom, dient onder het fietspad bomenzand (bestaand uit 4% organisch stof) te worden gebruikt. Worden deze adviezen niet opgevolgd, dan is boom 5 niet te behouden en dient deze boom geveld te worden.

Om boom 134 te kunnen behouden, dient de parkeerplaats en elementverharding binnen de kroonprojectie niet te worden aangelegd. Uit het groeiplaatsonderzoek is gebleken dat deze boom oppervlakkig wortelt, zowel met de opnamewortels als de stabiliteitswortels. Bij de aanleg van de elementverharding en parkeerplaats gaat een aanzienlijk gedeelte van het opnamewortelnetwerk verloren en zal ook schade worden veroorzaakt aan de stabiliteitskluit, waardoor deze boom niet te behouden zal zijn. Bij het niet aanleggen van de elementverharding blijft er voldoende groeiruimte over voor boom 134 om duurzaam behouden te blijven binnen het ontwerp. Wordt dit advies niet opgevolgd, dan is boom 134 niet te behouden en dient deze geveld te worden.

Om bomen 12, 30, 74, 86 en 99 duurzaam te kunnen behouden, zijn specifieke maatregelen benodigd. Momenteel staan deze bomen of dicht op het te verwijderen fietspad of dicht op de elementverharding die vervangen gaat worden, waardoor schade aan de stabiliteitswortels niet uitgesloten is. Om dit te voorkomen dient men de werkzaamheden binnen de stabiliteitskluit handmatig uit te voeren. Voor de vervanging van de elementverharding binnen de kroonprojecties van bomen 12 en 30 dient verder de aanwezige fundering te worden hergebruikt en de hoeveelheid ontgraving binnen de kroonprojecties van deze bomen te worden geminimaliseerd. Er kan worden overwogen om de huidige bestrating te handhaven of het maaiveld hier met maximaal 10cm te verhogen om de opdruk te verhelpen. Voor bomen 74, 86 en 99 dient de grond binnen de stabiliteitskluit, en bij voorkeur ook binnen de kroonprojectie, afgezogen te worden om wortelschade te beperken. Vervolgens dient hier bomengrond (bestaand uit 8% organische stof) voor in de plaats te komen om de groeiplaats van deze bomen te verbeteren. Een duurzamer alternatief zou zijn de weggehaalde grond op te waarderen door tot 8% organische stof toe te voegen. Bij navolging van deze maatregelen zijn bomen 12, 30, 74, 86 en 99 duurzaam te behouden.
