# **Bomen Effect Analyse (BEA) De Klokkenberg, Breda**

| Project | : | De Klokkenberg |
| Plaats | : | Breda |
| Datumonderzoek | : | 28 juni 2022 |

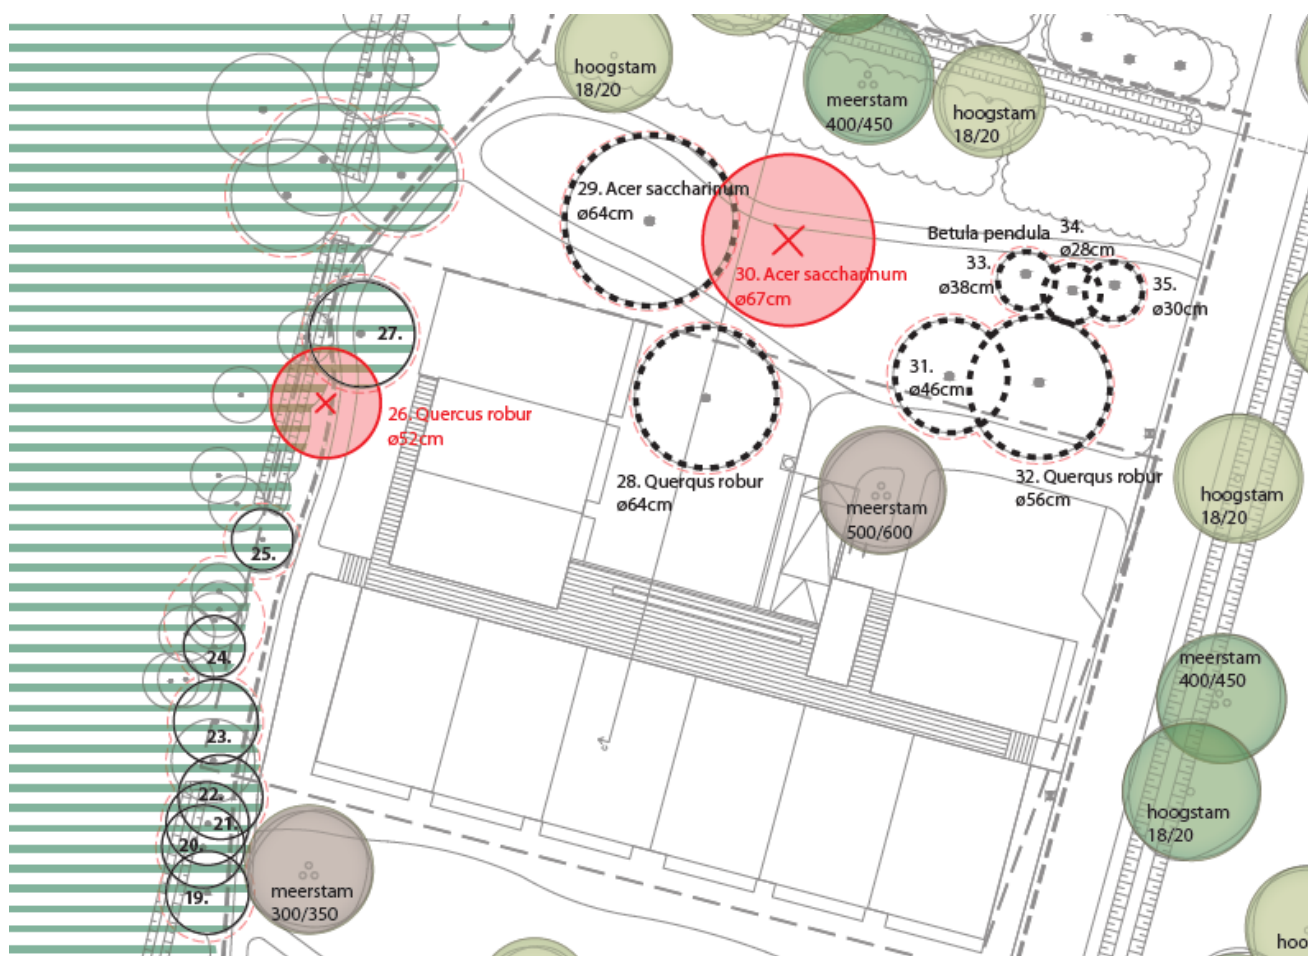
Afb. 10: Gebied 3

| Nr. | Verwachte projectinvloed | Oorzaak invloed | Gevolg invloed | Onderzoeksmethode |
|---|---|---|---|---|
| gebied 3 | Direct | Realisatie woonblok 3, en aanbrengen half verharding. | Verdichten bodem beschadigen wortels, beperking in doorwortelbare ruimte. Bovengrondse groeirimte ernstig beperkt bij boom 26. | Visueel vaststellen benodigde groeirimte en graven proefsleuf |

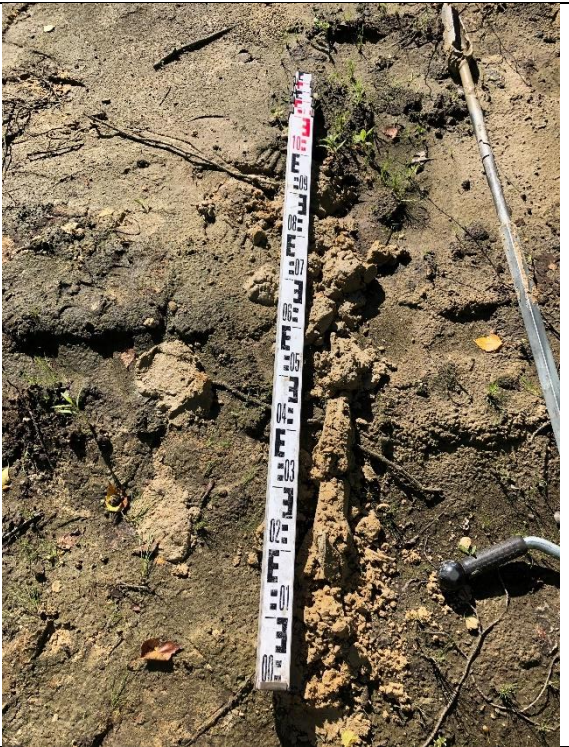
| Foto's bij bevindingen | |
|---|---|
| Boring 1 bij boom 8. | Boom 14 (eik) opkronen en eventueel een paar sterk uitstekende takken innemen. |
