## **Evaluatie deelsanering Industrieweg 7 te Deurne (versie 0)**

## Evaluatie deelsanering

Industrieweg 7  
Deurne

1406/103/MV-02

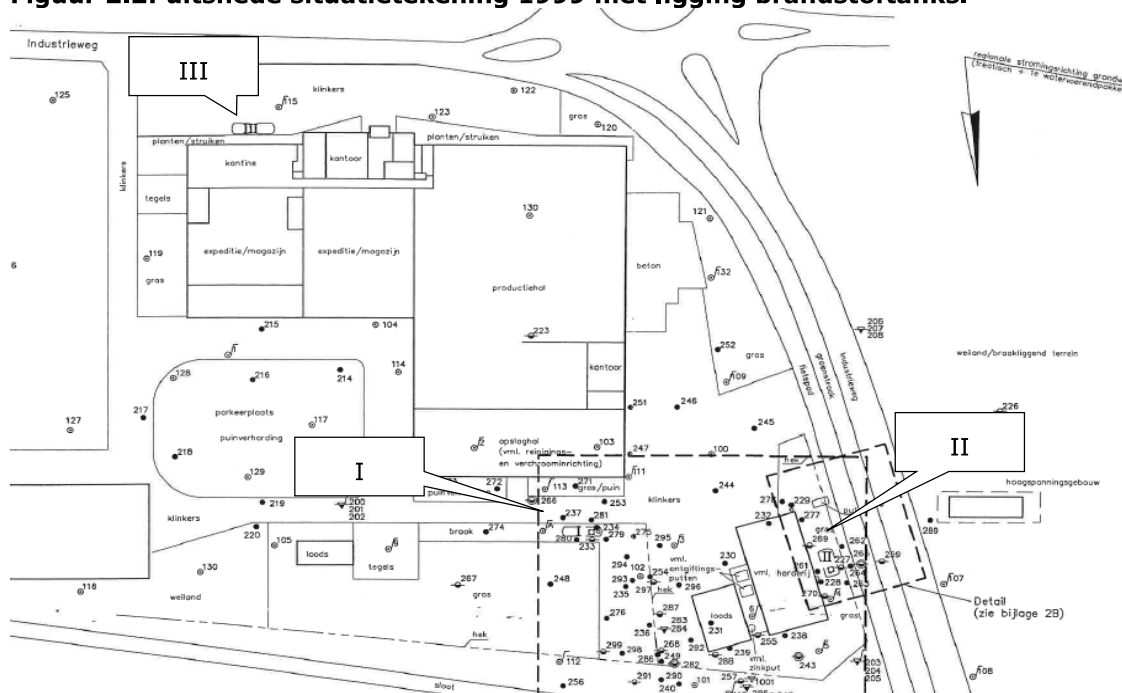
**Figuur 2.2: uitsnede situatietekening 1999 met ligging brandstoftanks.**

Volgens de historische gegevens van de locatie zijn er nog tenminste twee ondergrondse huisbrandolietanks op de locatie aanwezig. Tevens is nabij het voormalige kantoor een huisbrandolietank aanwezig geweest. Van deze tank is onduidelijk of er sprake was van een bovengrondse- of ondergrondse tank.

De historie en locatie van de ondergrondse tanks is beschreven in de rapportage van het nader onderzoek van 1999 [7]. In figuur 2.2 is een uitsnede van de situatietekening met de locatie van de tanks weergegeven (genummerd I, II en III). De tanklocaties zijn tevens weergegeven op de situatietekening in bijlage 2 van het rapport van het tankenonderzoek (Tritium Advies, 1406/103/MV-05 d.d. 10 februari 2017) in bijlage 4.

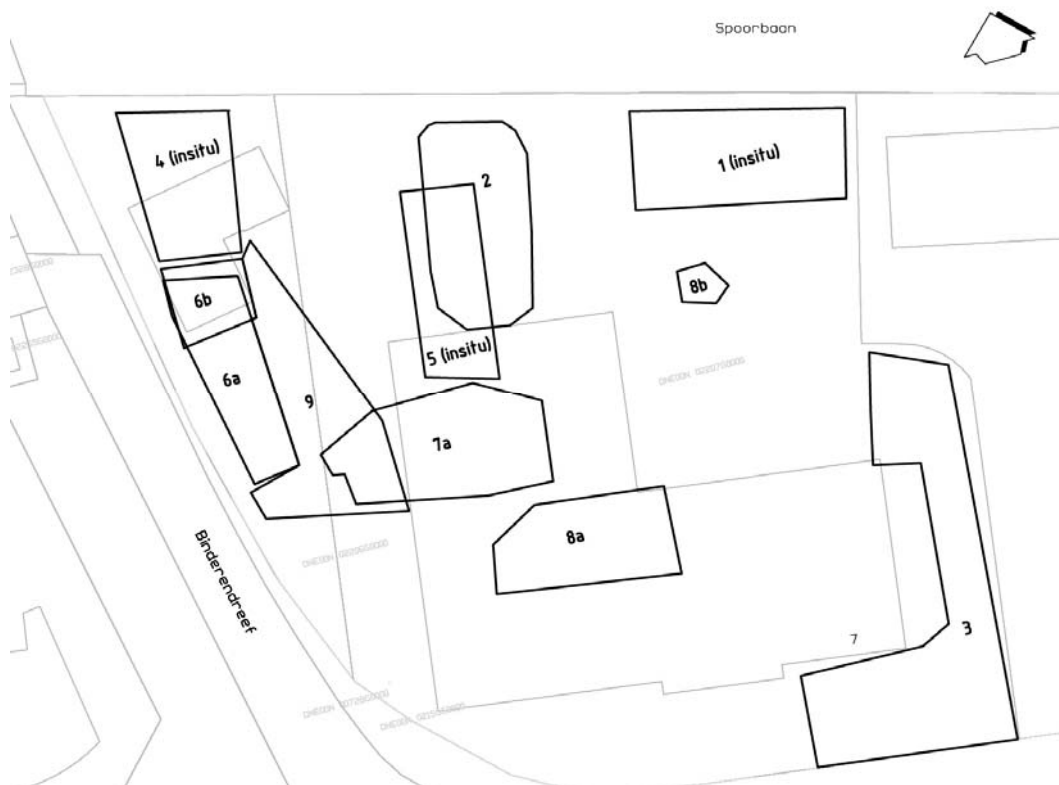
**Figuur 3.13 ligging depots**

Op basis van de resultaten is alle gekeurde grond hergebruikt op de locatie, met uitzondering van partij 4. De ligging van de partijen is weergegeven in figuur 3.2. De toepassingslocaties zijn weergegeven in figuur 3.3. Een overzicht van de uitgevoerde keuringen is weergegeven in tabel 3.5.

In totaal is 6.945 m<sup>3</sup> grond indicatief gekeurd. Hiervan is 6.495 m<sup>3</sup> herschikt op de locatie en 450 m<sup>3</sup> (depot 4) is afgevoerd naar een erkend verwerker.
