## Rapportage Bomen Effect Analyse

BEA Warande 2, Deurne  
Rapportnummer 2021-0175

## Bomen Effect Analyse (BEA) Warande 2, Deurne

: Definitief, versie 4 (na aanvulling wortelonderzoek)  
: 31-3-2022

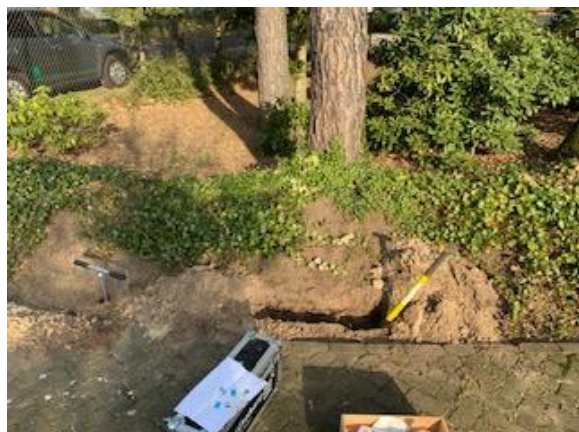
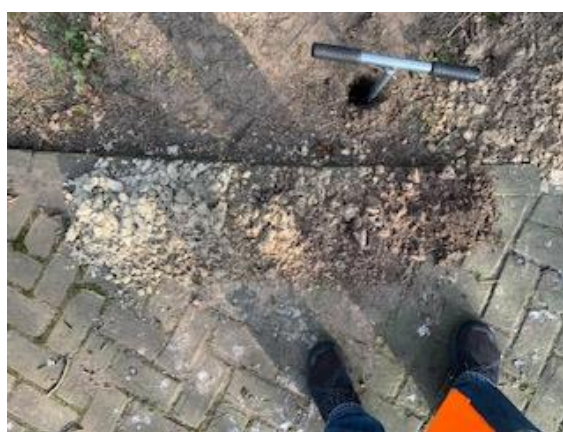
Er is een matig extensieve, fijne tot matig grove beworteling aangetroffen tot 30 cm-mv. 5 wortels van 1 cm en 1 van 2 cm doorsnee.

De indringingsweerstand is gemeten tot 3 MPa.

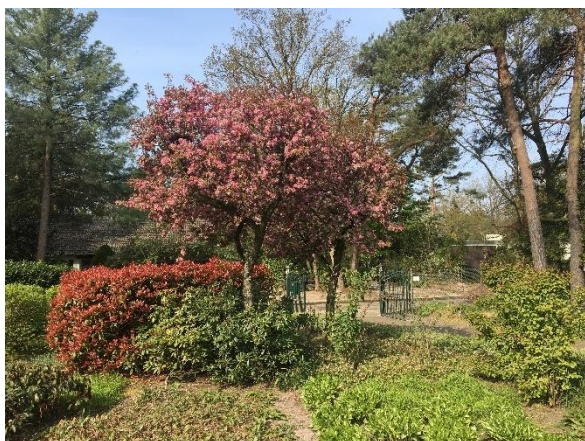
Alleen de kleine sierappelboompjes (nrs. 1 en 2; zie foto 2) zullen worden verwijderd omdat ze midden in de geplande verharding zullen staan. Deze sierboompjes leveren geen bijdrage aan het bosrijke karakter van het plangebied. Ze hebben een diameter rond de 10 – 15 cm en kunnen derhalve vergunningsvrij worden verwijderd.

Foto 2: Sierappels (nrs. 1 en 2)

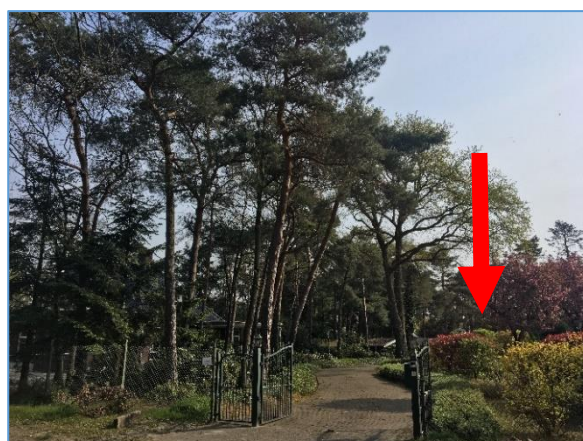
Woning 1 zal net buiten de boomkronen gebouwd worden. Zie figuur 6, De rode pijl bij foto 3 (op de volgende pagina) is de locatie waar woning 1 komt te staan. De bomen gelegen aan de noordzijde van de woning hebben een hoge takvrije stam van circa 11 m. Er zijn geen laaghangende takken. Het is uit te sluiten dat de takken binnen 15 jaar tegen de woning aan zullen groeien. Bovengronds worden geen knelpunten verwacht.

Foto 3: Aanzicht toegangsweg en locatie woning 1

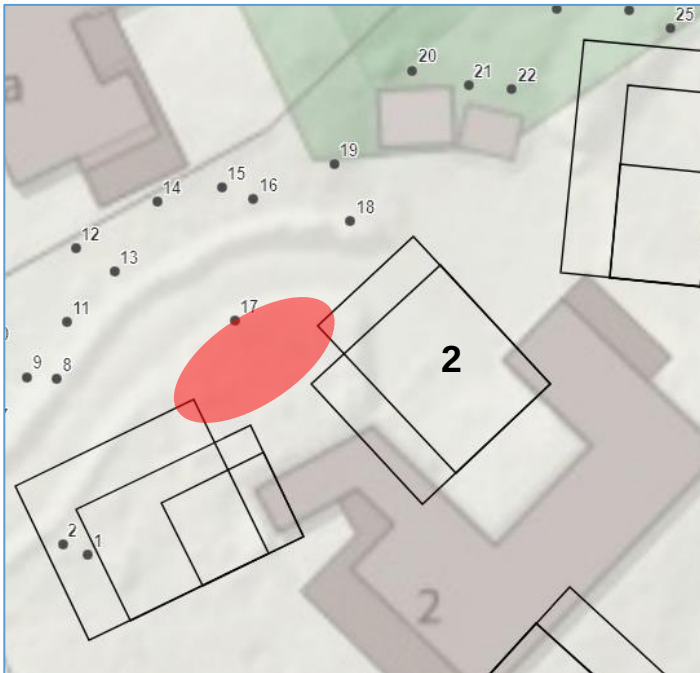
Figuur 7: Ontwerp woning 2 (rood is border)

Boom 17 wortelt hoofdzakelijk zuidelijk in de border. De border is in rood aangegeven in figuur 7. Een klein deel van de fundering zal in de border komen. Lichte graafschade wordt verwacht bij het graven. Van deze graafschade zal de boom kunnen herstellen als de rest van de groeiplaats onberoerd blijft.

Bij boom 17 zijn 2 wortels van 5 cm doorsnee gevonden op de graaflijn. Indien op deze lijn gegraven wordt ontstaat er schade aan de beworteling van de boom. Deze schade zal echter relatief klein zijn, omdat de boom zijn belangrijkste beworteling aan de andere zijde van de stam heeft (bosbodem).

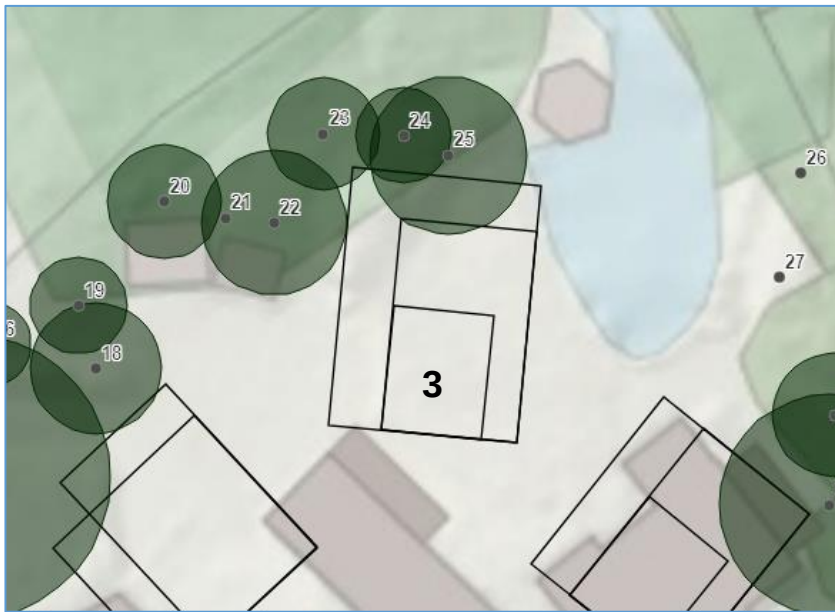
*Figuur 8: Situatietekening woning 3*

Boom 24 en 25 hebben geen kans op behoud vanwege verwachte zware wortelschade.

Boom 23 zal lichte wortelschade oplopen, maar zal hier waarschijnlijk van herstellen.

Bij boom 22 zijn geen dikkere wortels gevonden. Er zal geen schade aan de boom optreden.

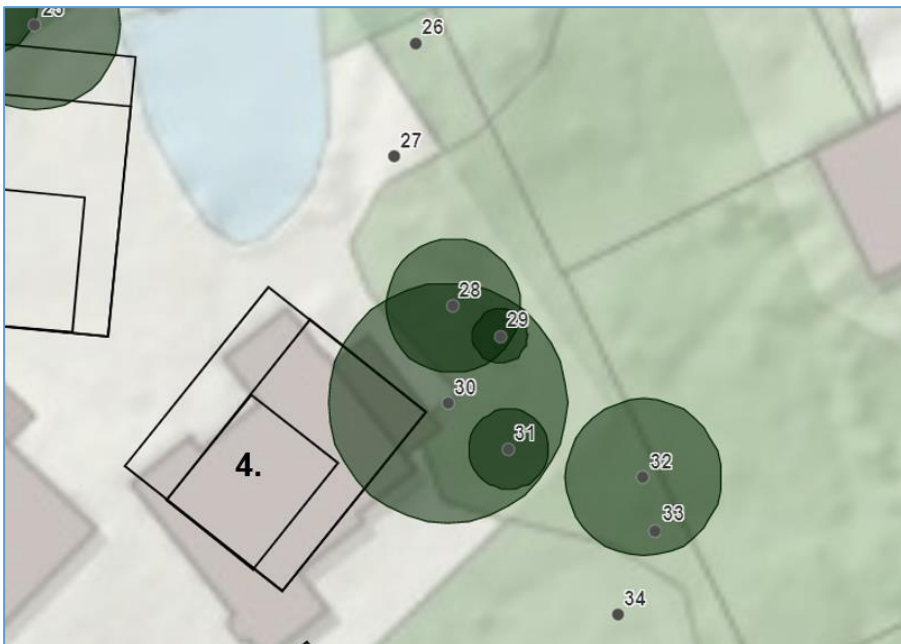
Figuur 9: Situatietekening woonlocatie 4.

De nieuwe woning komt grotendeels op het oude oppervlakte van de bestaande bebouwing. Kleine wortelschade kan optreden bij het slopen van het gebouw en het graven van de nieuwe fundering. De inschatting is dat de omliggende bomen hiervan kunnen herstellen.

Grote kans op behoud van de bomen mits boombeschermende maatregelen worden genomen. Bij boom 30 zijn diverse wortels dikker dan 4 cm gevonden. Bij graven op de graaflijn ontstaat schade aan de boom.

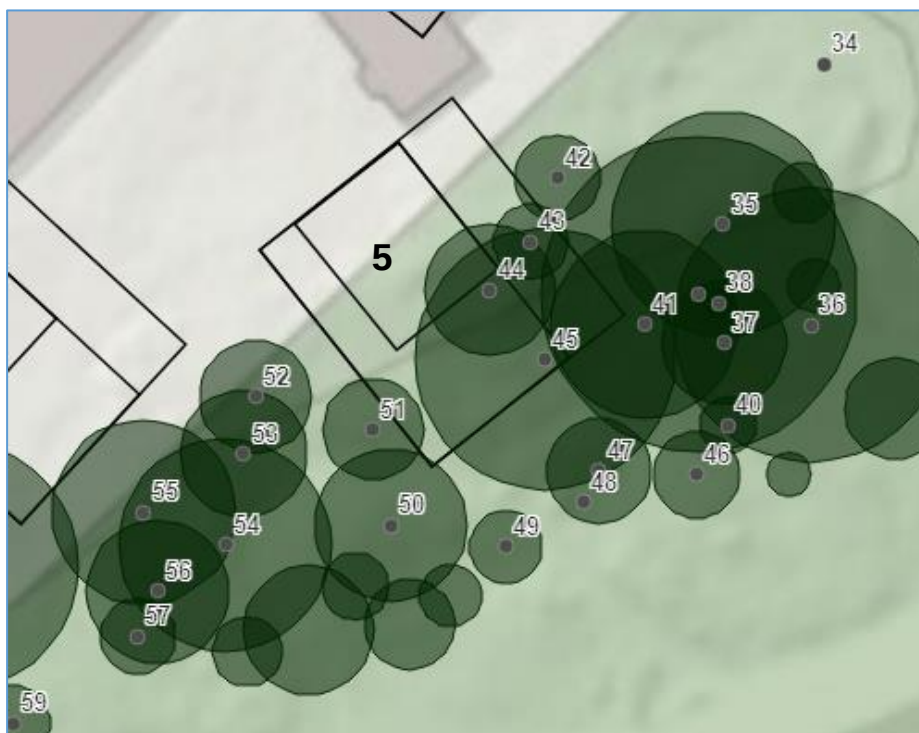
Figuur 11: Situatietekening woning 5

De graaflijn voor de fundering van de woning komt 1 m om de woning heen. Boom 51 komt met de stam precies in de graaflijn te staan. Het is aan te nemen dat dit tot een te grote wortelschade zal leiden. Boom 41 is daarna de meest dichtbijgelegen boom op de graaflijn. Bij boom 41 is wortelschade te verwachten, maar de boom zal hier van kunnen herstellen.

De bomen 43, 44, 45, en 51 staan te dicht op de geplande bebouwing voor duurzame instandhouding. Boom 41 staat in de gevarenzone. Bij de aanleg van de woning zal een deel van de wortels worden beschadigd. De boom is van voldoende conditie om te kunnen herstellen van de schade.

Bij boom 41 zijn geen noemenswaardige wortels aangetroffen. Bij boom 50 zijn geen noemenswaardige wortels aangetroffen.

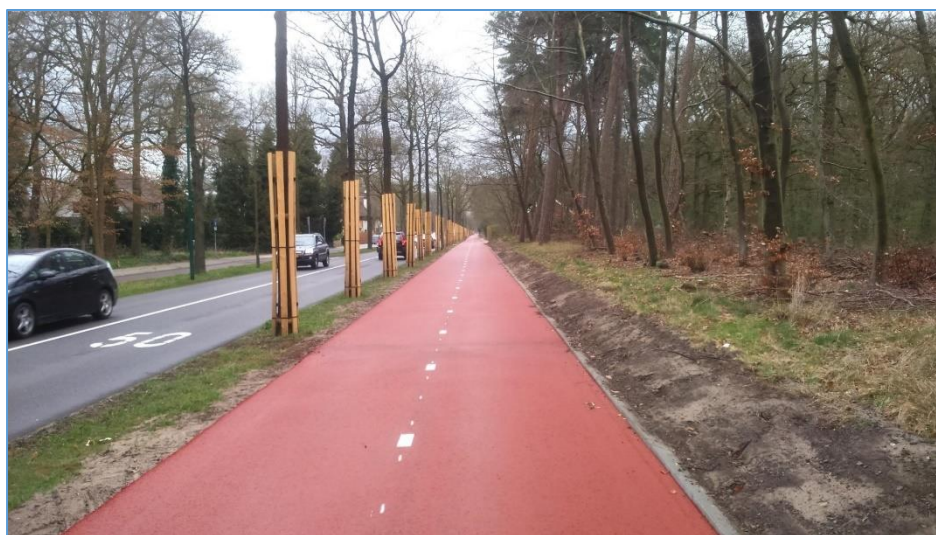
Foto 9: Praktijkvoorbeeld boombescherming door stamommanteling

Wanneer zeer kort op de stam van een boom wordt gewerkt dan volstaat stamommanteling. Een voorbeeld van een situatie met zeer beperkte ruimte is bij boom 30. Door bij de boom hoge stamommanteling met drain aan te brengen wordt zo goed mogelijke bescherming geboden. In het onderstaande figuur ziet u een voorbeeld van beschermende stamommanteling.
