# Boomeffectanalyse Hogeweg 8 te Deurne

Boomeffectanalyse Hogeweg 8 te Deurne

Project: 6481/21  
Versie: d1.1  
Status: definitief  
29 juni 2022

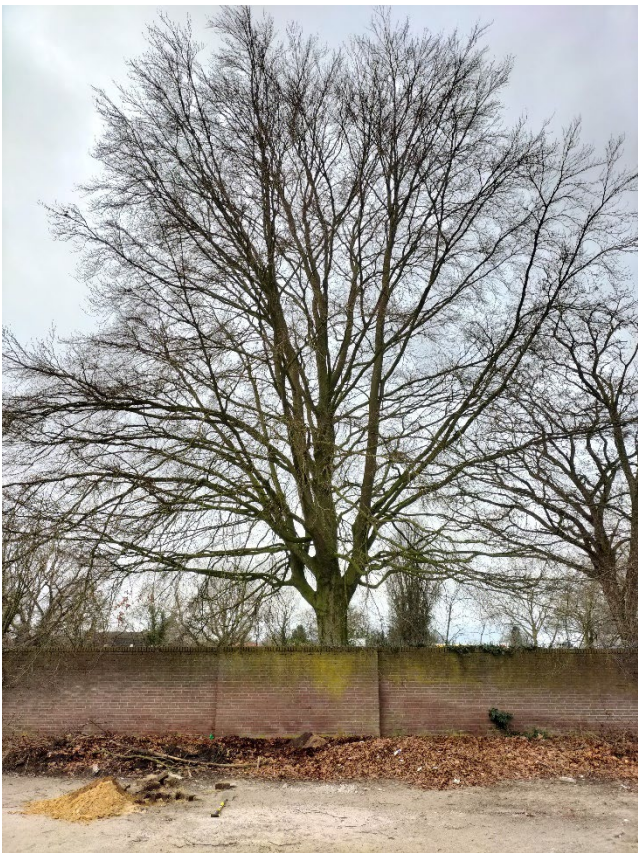
Boom 1

Om het perceel bouwrijp te maken zal de onderbegroeiing worden verwijderd bij boom 1. Het machinaal verwijderen van onderbegroeiing kan leiden tot wortelschade bij boom nummer 1.

| Nr | Boomsoort<br>wetenschappelijk | Boomsoort<br>Nederlands | Boom-<br>hoogte<br>(in m) | Stamdia-<br>meter (in<br>cm) op<br>130 cm | Kroon-<br>diameter<br>(in m) | Kroon-<br>vorm | Verwacht<br>eindbeeld | Conditie | Toekomstver-<br>wachting | Leeftijd<br>indicatie | Standplaats | Onderhouds-<br>toestand | Levensfase | Veiligheids-<br>klasse | Verplantbaar-<br>heid | Opmerkingen | Effectanaly-<br>se | Boomveiligheids-<br>maatregelen en<br>urgentie |
|---|---|---|---|---|---|---|---|---|---|---|---|---|---|---|---|---|---|---|
| 1 | Fagus sylvatica | Beuk | 12-15m | 70-80cm | 18m | N | | Goed | > 15 jaar | 70/80 | Border +<br>Gazon | Op beeld | Halfwas | Zonder<br>gebreken | | | | Geen |

Om schade aan de stam van boom 1 te voorkomen is het noodzaak om de boom te voorzien van dubbele stambescherming. Om schade aan het wortelgestel aan boom 1 te voorkomen is het advies om de fundering in de grond achter te laten, tenzij een deskundig boomverzorger in het werk beoordeelt dat de fundering ter hoogte van boom 1 zonder schade kan worden verwijderd. Tevens is het advies om de onderbegroeiing onder boom 1 tot aan het maaiveld te verwijderen zonder de grond te roeren. Dit om wortelschade te voorkomen. Na deze voorbereidende werkzaamheden dient de groeiruimte van boom 1 zoveel mogelijk te worden beschermd door middel van het plaatsen van bouwhekken.

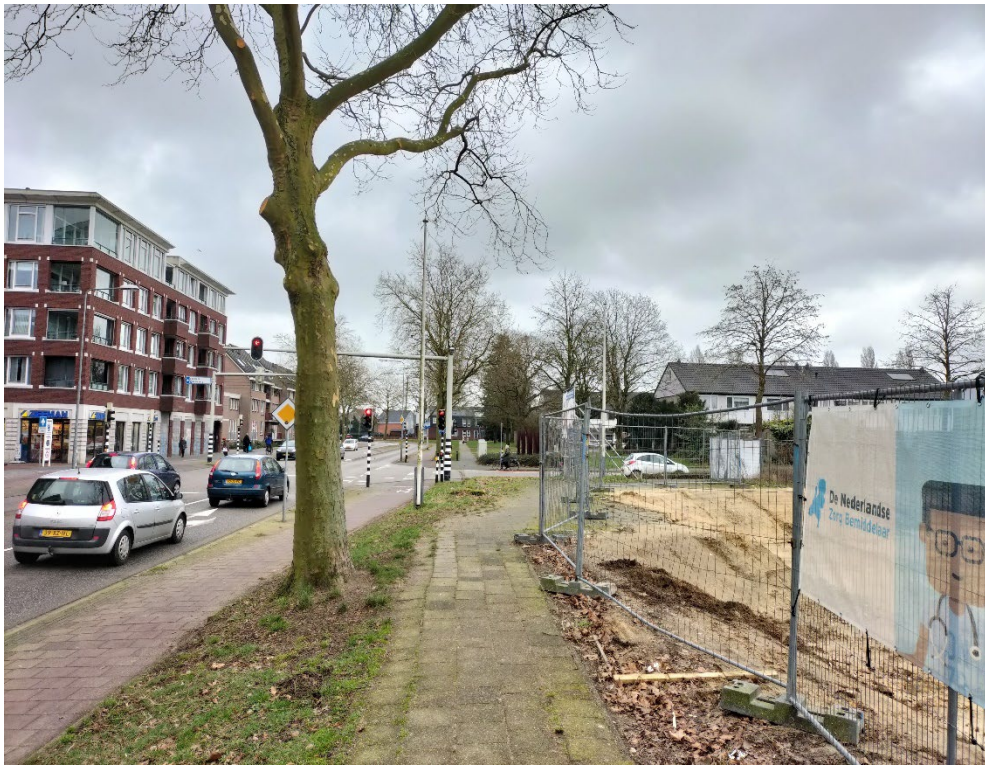
Boom 4

Bij het slopen van het gebouw zijn bij de Platanus x hispanica boomnummers 4,5 en 6 de wortels gedeeltelijk vrij gegraven hierdoor is lichte wortelschade ontstaan. Deze wortels zijn inmiddels afgedekt.

| Nr | Boomsoort<br>wetenschappelijk | Boomsoort<br>Nederlands | Boom-<br>hoogte<br>(in m) | Stamdia-<br>meter (in<br>cm) op<br>130 cm | Kroon-<br>diameter<br>(in m) | Kroon-<br>vorm | Verwacht<br>eindbeeld | Conditie | Toekomstver-<br>wachting | Leeftijd<br>indicatie | Standplaats | Onderhouds-<br>toestand | Levensfase | Veiligheids-<br>klasse | Verplantbaar-<br>heid | Opmerkingen | Effectanaly-<br>se | Boomveiligheids-<br>maatregelen en<br>urgentie |
|---|---|---|---|---|---|---|---|---|---|---|---|---|---|---|---|---|---|---|
| 4 | Platanus x hispanica | Gewone<br>plataan | 8-10m | 40-50cm | 5m | N | | Goed | >15 jaar | 40 | Verharding | Op beeld | Halfwas | Zonder<br>gebreken | | Laanboom op<br>openbaar terrein | | Geen |

De gemeentelijke straatbomen onder nummer 4,5,6,7,8 en 9 vallen buiten het plangebied. Echter is bij het afbreken van het gebouw bij de bomen onder nummers 4,5 en 6 lichte wortelschade ontstaan door het vrij graven hiervan. Het is van belang om deze wortels te beschermen tegen het bouwverkeer door middel van plaatsing van hekken op voldoende afstand van de blootliggende wortels. Bij vergelijking van de nieuwe plankaart met de oude bebouwing is geconstateerd dat de nieuwe gevel niet buiten de oude gevel komt. Dit betekent dat de beworteling van boom 4,5 en 6 gehandhaafd kan worden mits zorgvuldig wordt gewerkt.

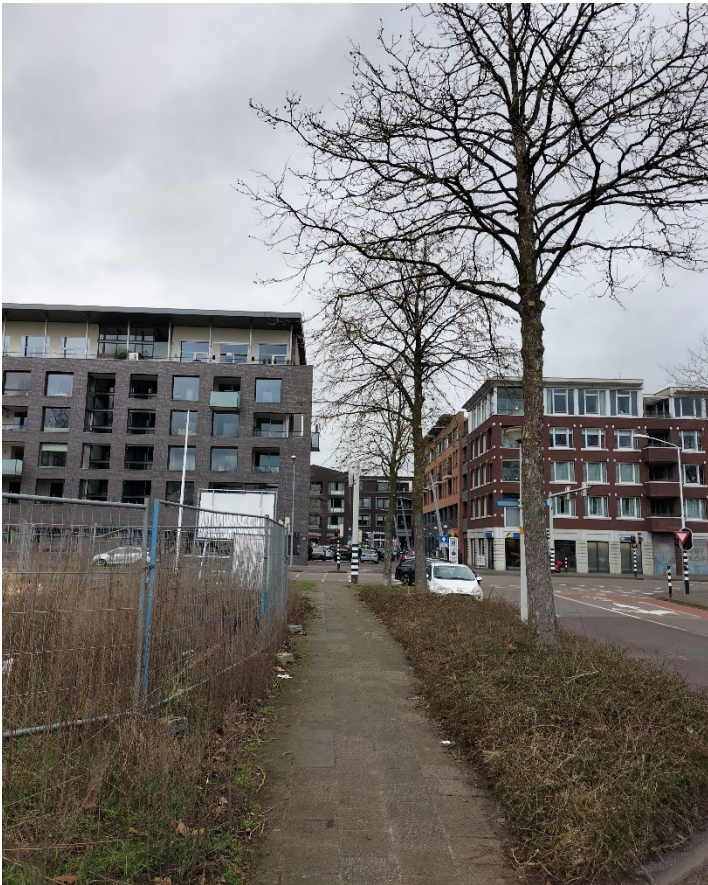
Boom 7,8 en 9

| Nr | Boomsoort<br>wetenschappelijk | Boomsoort<br>Nederlands | Boom-<br>hoogte<br>(in m) | Stamdia-<br>meter (in<br>cm) op<br>130 cm | Kroon-<br>diameter<br>(in m) | Kroon-<br>vorm | Verwacht<br>eindbeeld | Conditie | Toekomstver-<br>wachting | Leeftijd<br>indicatie | Standplaats | Onderhouds-<br>toestand | Levensfase | Veiligheids-<br>klasse | Verplantbaar-<br>heid | Opmerkingen | Effectanaly-<br>se | Boomveiligheids-<br>maatregelen en<br>urgentie |
|---|---|---|---|---|---|---|---|---|---|---|---|---|---|---|---|---|---|---|
| 9 | Corylus colurna | Boom-<br>hazelaar | 6-8m | 20-30cm | 6m | N | | Goed | >15 jaar | 30 | Border | Op beeld | Jeugd | Zonder<br>gebreken | | Laanboom op<br>openbaar terrein | | Geen |
