## **Haalbaarheidsstudie herbestemming**

### **Boerderij “Riet 10” te Deurne**

*Datum:* 5 november 2019

### **Bouwtechnisch onderzoek Riet 10 te Deurne**

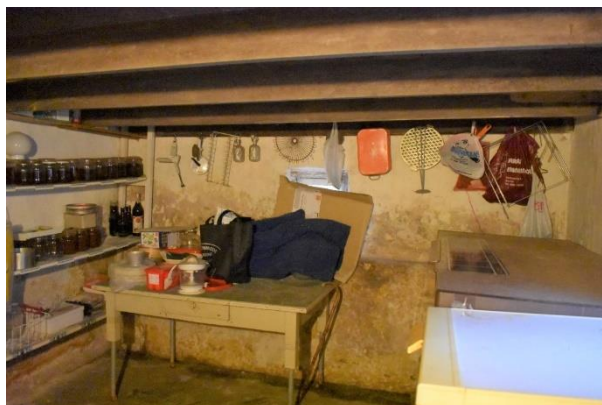
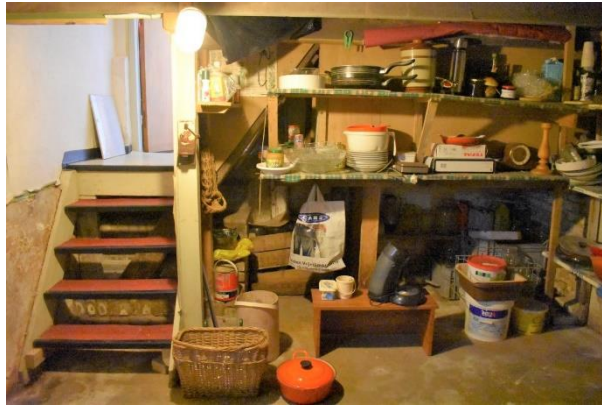
De kelder is toegankelijk vanuit de keuken. De kelder heeft een vernieuwd balkenplafond en een betonnen vloer. In de redengevende omschrijving wordt tevens een kelder onder het bedrijfsgeboude genoemd, deze kelder is tegenwoordig echter ontoegankelijk.

*Kelder.*

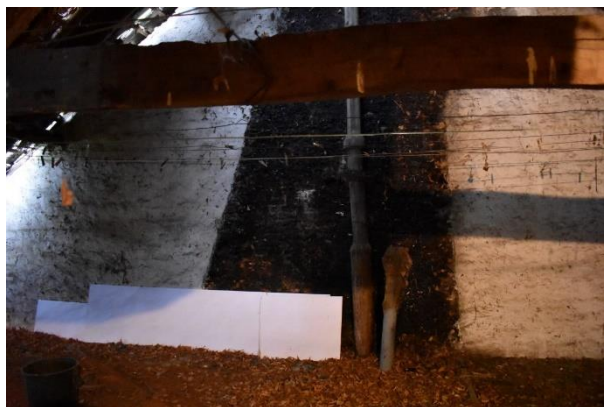
De verdieping boven het woongedeelte bestaat uit een gang van waaruit toegang is tot twee slaapkamers en een zolder. De indeling van deze kamers dateert uit 1959 en later, daarvoor was het een open zolder. De afwerking dateert uit 1959 en later. De kap boven het woongedeelte wordt gedragen door twee A-spanten met ijzeren verbindingen. Tegen de brandmuur is een aftekening van de oude schoorsteen zichtbaar.

*Brandmuur met aftekening schoorsteen.*

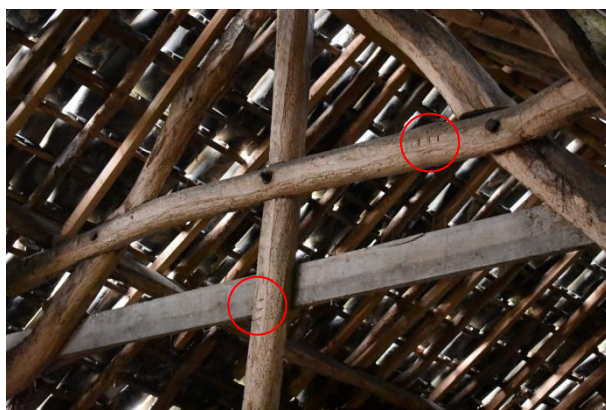
De kap boven het bedrijfsgedeelte wordt gedragen door zes A-spanten, waarvan twee een extra staander in het midden hebben ter ondersteuning. De spanten zijn verbonden met ijzeren verbindingen en zijn voorzien van telmerken. Zo zijn op twee van de spanten het telmerk III aanwezig. Op verschillende plaatsen zijn de spanten versterkt met extra balken. Het dak ligt op een gemetselde borstwering. De sporen zijn deels vernieuwd en extra versterkt met gezaagd hout.

*Spant met telmerken III boven het bedrijfsgedeelte.*

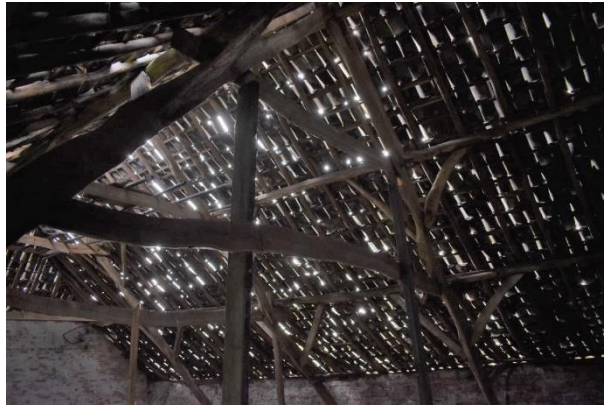
*Versterkt spant boven het bedrijfsgedeelte.*

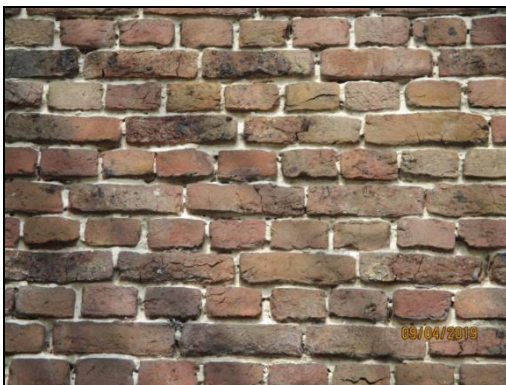
De gevels van de boerderij zijn opgetrokken uit metselwerk in kruisverband. Langs de dakvoet is de gevel afgewerkt met een muizentandlijst. De toegepaste handvorm bakstenen zijn roodbruin van kleur en hebben een afmeting van ca. 220 x 104 x 58 mm. De lagenmaat bedraagt ca. 68mm. De gevels lijken grotendeels uit het oorspronkelijke schoonmetselwerk te bestaan. Wel zijn er wijzigingen in de gevels aangebracht en naderhand sparingen, aanbouwen en steunberen aan het metselwerk toegevoegd. Langs de noordgevel zijn diverse aanbouwen aangebracht. Een deel van het metselwerk is hier afgewerkt geweest met wit sauswerk.

*Schoonmetselwerk in kruisverband*

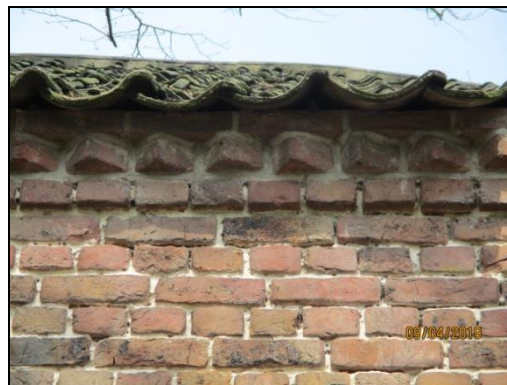
*Muizentandlijst*

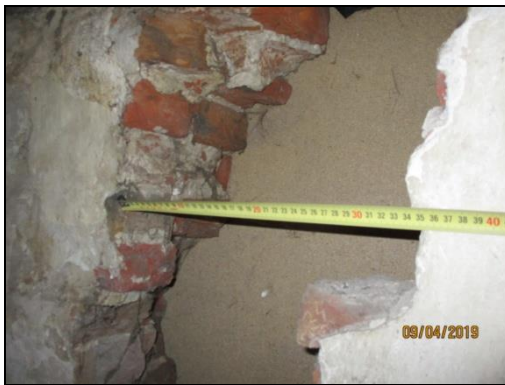
In de dragende scheiding- en stabiliteitswanden van de boerderij zijn net als in het gevelmetselwerk brede scheuren waargenomen. Het scheuren wordt vermoedelijk veroorzaakt door het uitbuiken van het gevelmetselwerk ter plaatse van de houten dakspanten. Aan de buitenzijde zijn om deze reden verzwaarde steunberen tegen de gevel geplaatst. In een van de wanden zijn de scheuren zeer groot waardoor de stabiliteit van de boerderij mogelijk in het geding is. De wand is ter plaatse van de noord- en zuidgevel geheel doorgescheurd. Het metselwerk is aan de bovenzijde 60 tot zelfs 300 mm losgekomen van de gevel. Herstel en constructieve ingrepen zijn nodig om verder verval te voorkomen en de constructieve veiligheid van het gebouw te waarborgen.

*Scheuren in het metselwerk dragende scheidingswand*

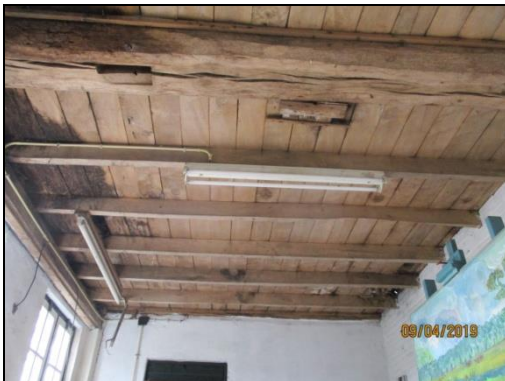
In de schuur is op de gebintenconstructie rondhout aangebracht. De vloer is echter beperkt toegankelijk en beperkt bruikbaar. In het verleden is de vloer boven de schuur voor opslag in gebruik geweest. I.v.m. de beperkte toegankelijkheid, het aanwezige hooi/stro en het beperkte daglicht is de conditie van het houtwerk van de vloer- en dakconstructie niet goed vast te stellen. Aanvullend onderzoek zal de onderhoudsconditie van het houtwerk vast moeten stellen. Op andere plaatsen in de schuur is de vloer eveneens uitgevoerd met een houten balklaag met hierop houten vloerdelen.

*Verdiepingvloer schuur*

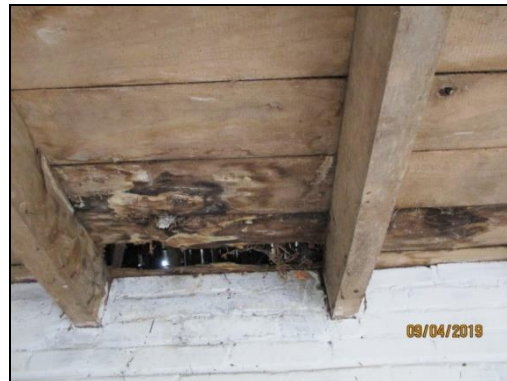
*Aantasting houtwerk vloerdelen*

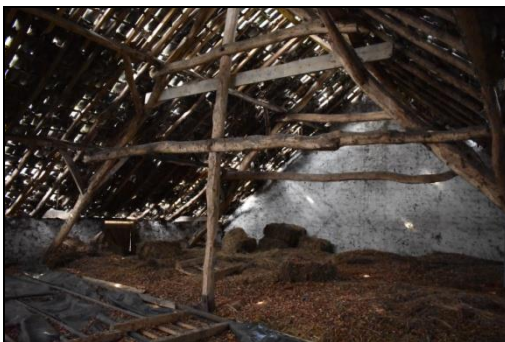
*Overzicht dakconstructie*

Van buitenaf is het sterke doorbuigen en 'golven' van de dakconstructie goed zichtbaar. Mogelijk heeft de vervorming van de dakconstructie te maken met het verzakken/uitbuiken van het gevelmetselwerk.

- Het verwijderen van de bestaande dakpannen (conform hoofdstuk 33);
- Partieel herstel vloeren;
- Het verwijderen en afvoeren van de gehele bestaande houten dakconstructie:
  - Panlatten;
  - Gebrekkige delen van de dakconstructie (aanname);
  - Gebrekkige delen van de spanten, muurplaten en gordingen (aanname).
- Vervaardigen en aanbrengen van nieuwe onderdelen voor herstel van de dakconstructie. Alle materialen vervaardigen in dezelfde afmeting, houtsoort en profilering.

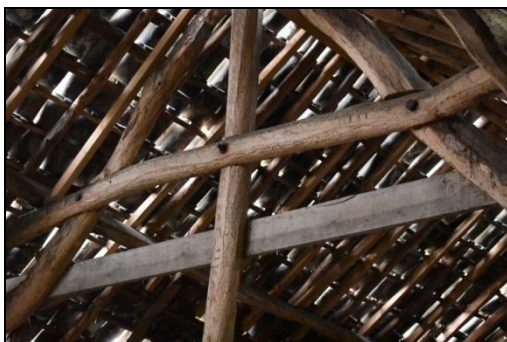
*Spant dakconstructie*

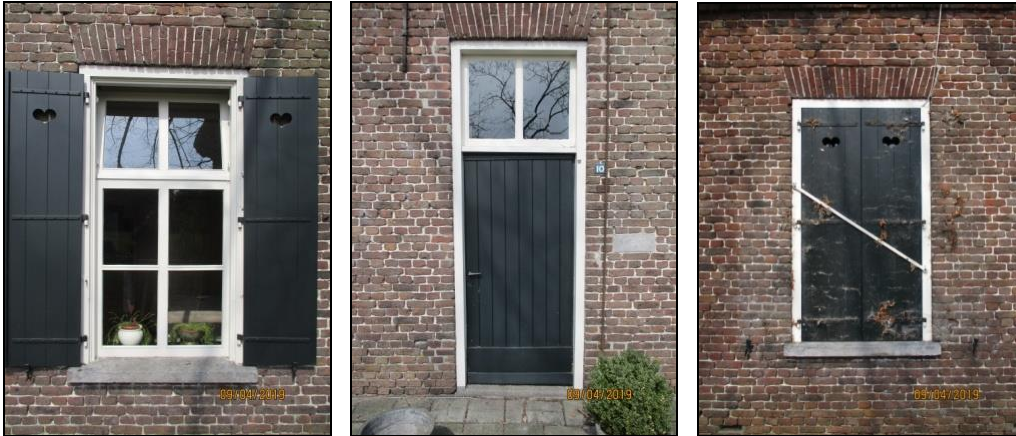
De kozijnen van de boerderij zijn vrijwel allemaal uitgevoerd in hout. Het houtwerk van de kozijnen verkeert over het geheel genomen in een redelijke tot plaatselijk slechte onderhoudsconditie.

*Houten gevelkozijnen voordien van ramen, deur en luiken*

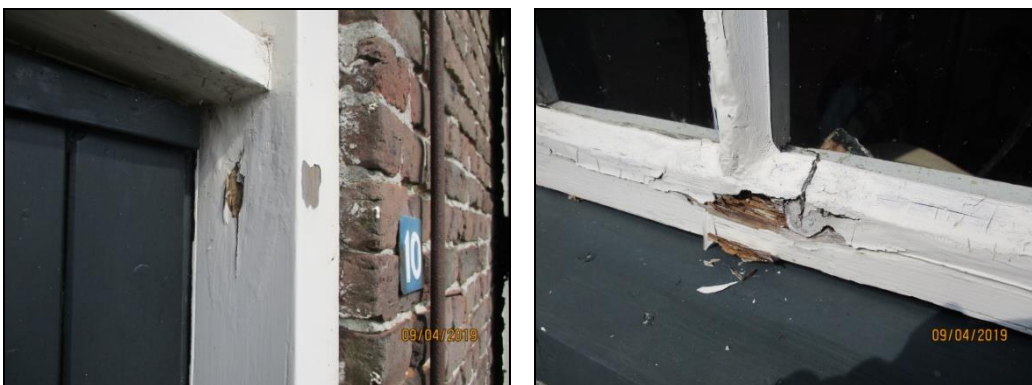
De kozijnen van het woonhuis zijn uitgevoerd met brede kozijnstijlen en natuurstenen waterslagen/buitendorpels dorpels. De raam kozijnen zijn voorzien van houten buitenluiken en de ramen voorzien van een roedeverdeling. Voor zover waarneembaar is een aanzienlijk deel van de kozijnen en ramen niet origineel maar naderhand vervangen/vervaardigd. De oorspronkelijke schuiframen zijn overal dichtgezet, het bovenste raam is hierbij omgezet naar een valraam. De kwaliteit van het houtwerk is redelijk tot goed. Op verschillende plaatsen is echter beginnende houtrot waargenomen, veroorzaakt door achterstallig schilderwerk.

*Houtrot deurkozijn zuidgevel*

*Houtrot roedes raamkozijn zuidgevel*

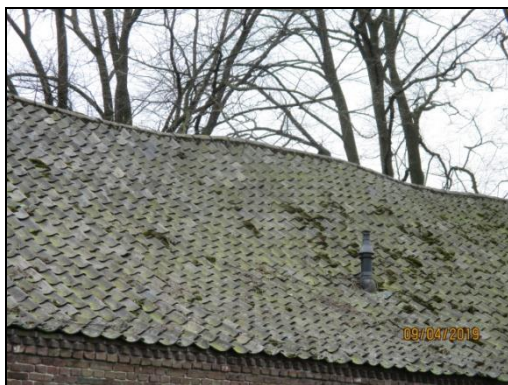
Het pannendak is in de huidige situatie niet vlak door de golvende vormen van onderliggende dakconstructie. De pannen zijn niet verankerd waardoor bij storm en hevige wind regelmatig pannen verschuiven of sneuvelen. Onder de pannen zijn strodokken aangebracht. Vanuit de kap is echter duidelijk zichtbaar dat het huidige pannendak bij hevige regenval het nodige regenwater door zal laten.

*Keramische pannen*

Voor zover waarneembaar zijn de keramische dakpannen van een redelijke kwaliteit en kan een aanzienlijk deel van de keramische dakpannen gehandhaafd worden. De pannen zullen echter afgenomen moeten worden voor onderhoud aan de dak- en gevelconstructie. Hierbij kan de kwaliteit van de pannen beoordeeld worden waarbij een deel van de pannen vervangen zal moeten worden. Geschat wordt dat ca. 70% van de huidige pannen op het pannendak geschikt is voor hergebruik. De afgekeurde en ontbrekende pannen dienen vervangen te worden door te leveren keramische pannen. Er dient zorgvuldig gezocht te worden naar bijpassende pannen.

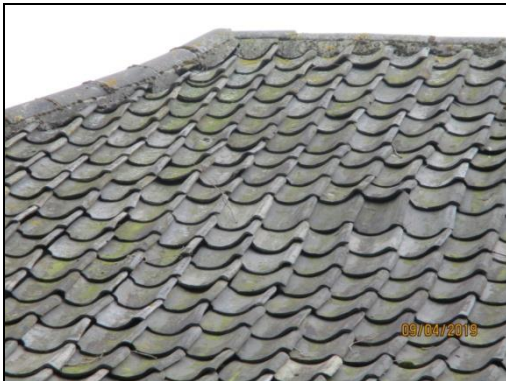
*Nok- en kepervorsten gelegd in specie*

De nok van de boerderij is afgedekt met keramische nokvorsten. De nokvorsten zijn gelegd in cementgebonden specie. Voor het herstellen van de dakconstructie en het pannendak dienen de nokvorsten verwijderd en te worden. Vervolgens dienen de nokvorsten voor zover deze in een goede

onderhoudsconditie verkeren teruggebracht worden. Eventuele onbruikbare nokvorsten dienen vervangen te worden door bijpassende gebruikte nokvorsten.

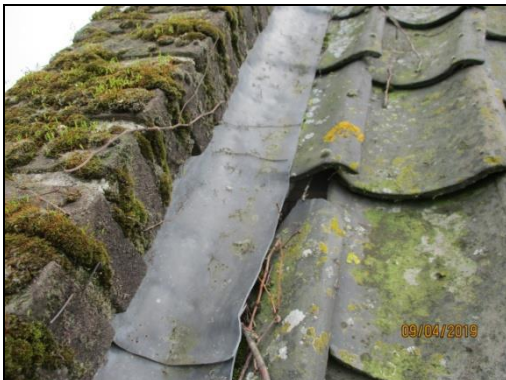
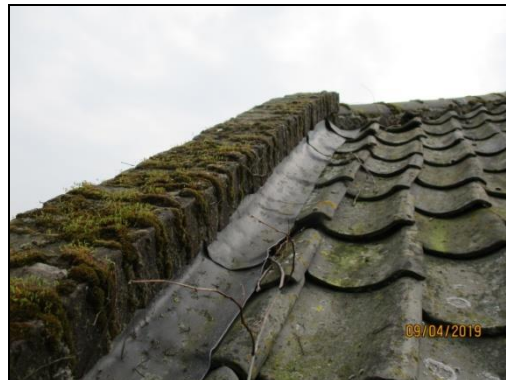
Ter plaats van de aansluiting van het pannendak op de zijgevels is een loodslabbe toegepast. De loodslabben zijn ingewerkt in het metselwerk van de topgevels. Het loodwerk verkeert in een goede onderhoudsconditie en kan gehandhaafd worden.

*Loodaansluiting pannendak op zijgevels*

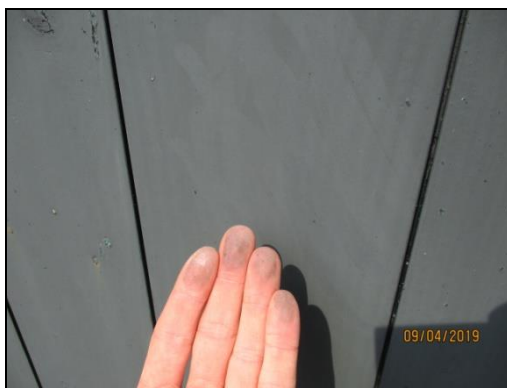
Het schilderwerk verkeert over het geheel genomen in een redelijke tot matige onderhoudsconditie. Op verschillende plaatsen is sprake van achterstallig onderhoud aan het schilderwerk. Mede hierdoor is het houtwerk van verschillende gebouwonderdelen aangetast.

*Krijten schilderwerk houten deuren*

Het bestaande schilderwerk is geen goede ondergrond om een nieuw verfsysteem op aan te brengen. Derhalve zal het bestaand verfsysteem verwijderd moeten worden. Na het verwijderen van de oude lagen en het herstel van het houtwerk kan een nieuw verfsysteem aangebracht worden.

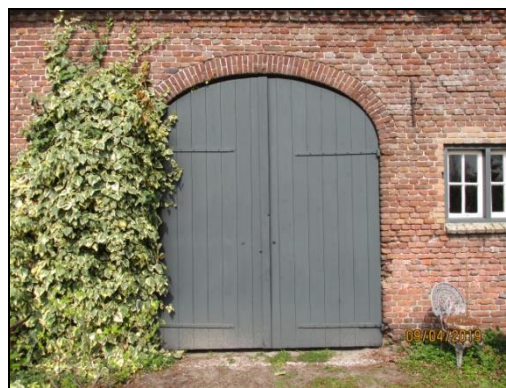
*Dof en verweer schilderwerk deuren zuidgevel*

De kozijnen, ramen, deuren en luiken dienen voorzien te worden van een nieuwe laag schilderwerk. Slechte of geheel onthechtte delen van het schilderwerk dienen te worden voorzien van een geheel nieuw opgezet verfsysteem.

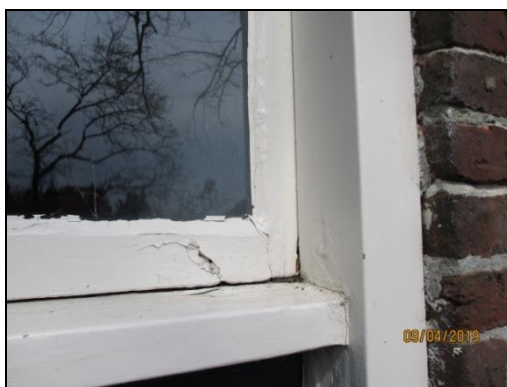
*Schilderwerk houten deurkozijn*

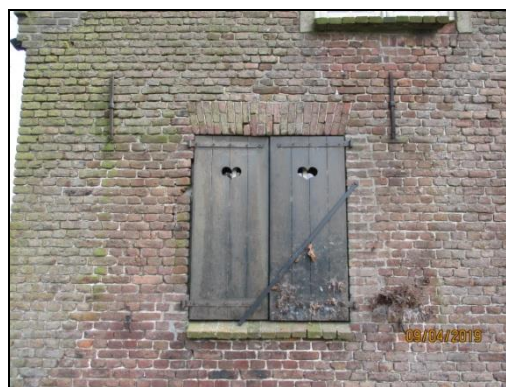
*Schilderwerk buitenluiken*

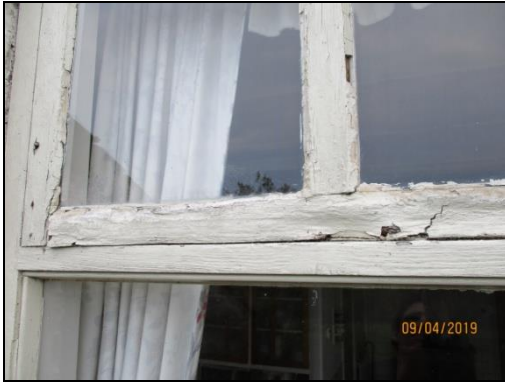
*Slecht schilderwerk en houtrot gevelkozijn noordgevel (t.p.v. keuken)*

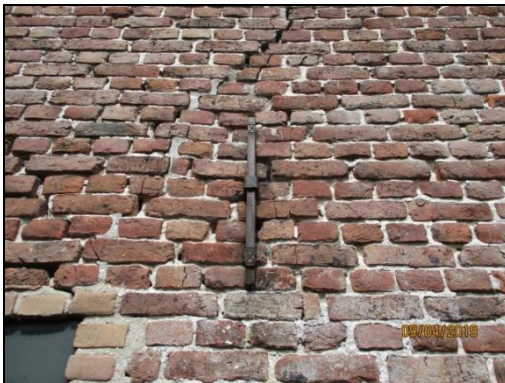
Op de gevels zijn smeedijzeren balkankers aanwezig. Het schilderwerk op het metaalwerk is geheel verdwenen. Het metaalwerk is hierdoor geoxideerd en zal op termijn aangetast worden en schade aan het metselwerk veroorzaken. De balkankers dienen geconserveerd te worden. Hiervoor moeten de balkankers uitgenomen worden zodat de veer en schieter los van elkaar geconserveerd kunnen worden. Allereerst worden de ankers ontdaan van roest en verontreinigingen door middel van stralen. Vervolgens kunnen de ankers verzinkt worden door middel van schooperen. Voordat de ankers teruggebracht worden dienen de ankers geschilderd te worden.

*Ontbrekend schilderwerk smeedijzeren balkankers*

De smeedijzeren balk- en gevelankers dienen na het conserveren van het smeedijzer voorzien te worden van nieuw schilderwerk.
