## **Rapport**

**Boom Effect Analyse**

**Sint Jozefpark, Deurne**

Titel : Boom Effect Analyse Sint Jozefpark, Deurne  
Versie : Definitief  
Kenmerk : PRDLB23-00580  
Datum rapport : 26-2-2024  
Aantal pagina's : 20  
Projectleider : B.A. van der Werf  
Auteur(s) : E.J. van Westerlaak & M.J.J.M. Gerrits  
Inspectiewerk : E.J. van Westerlaak & M.J.J.M. Gerrits  
Kwaliteitscontrole : T.A.E. van Overbeek BSc  
Wijze van citeren : Boom Effect Analyse Sint Jozefpark, Deurne. Pius Floris, Vught.

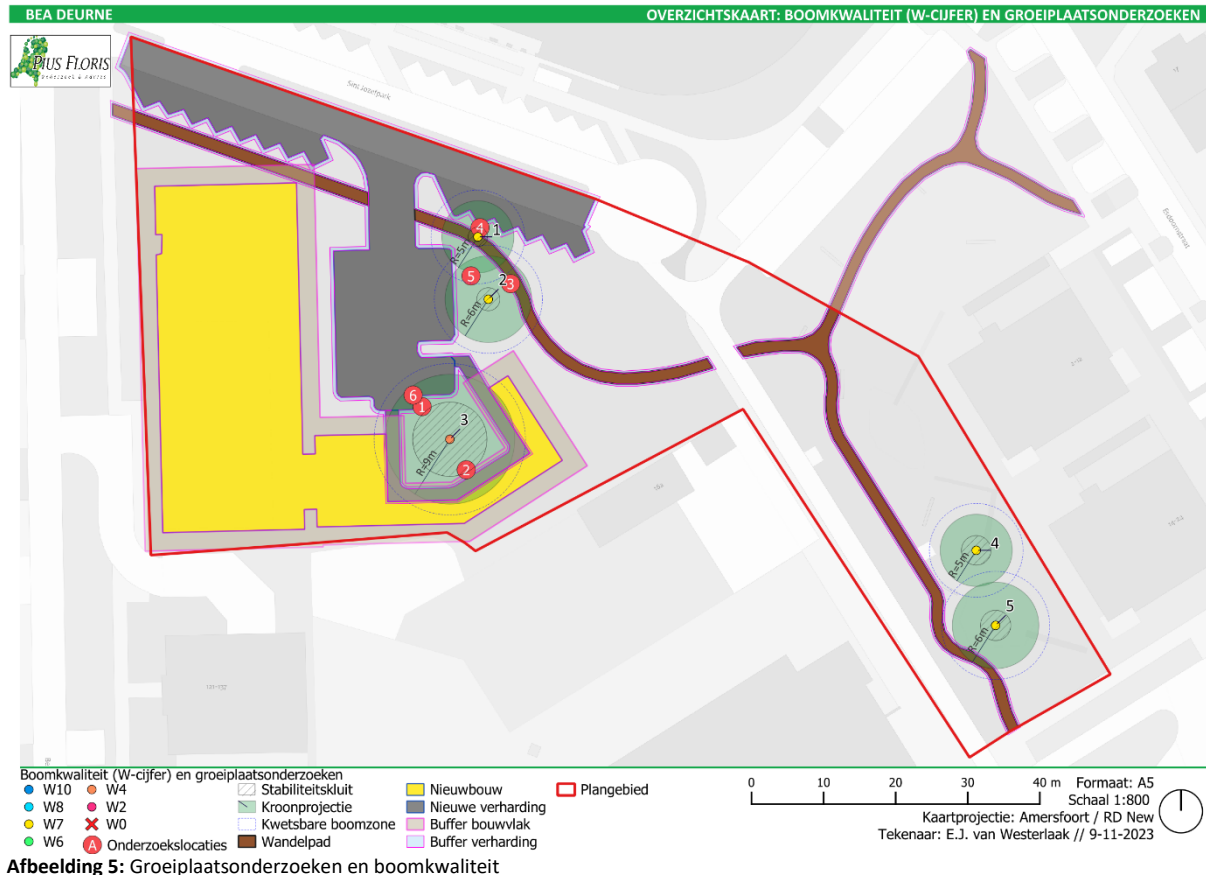
**Afbeelding 5:** Groeiplaatsonderzoeken en boomkwaliteit

Op de locatie binnen het plangebied waar het appartementencomplex met bergingen en de parkeervakken wordt gerealiseerd zijn op zes plekken grondboringen verricht of profielsleuven gegraven. Deze onderzoeken zijn uitgevoerd om inzicht te krijgen in de huidige groeiplaatsomstandigheden en beworteling. Profielsleuven zijn gegraven ter hoogte van ondergrondse knelpunten, zoals toegelicht in §4.2 (Afbeelding 5).

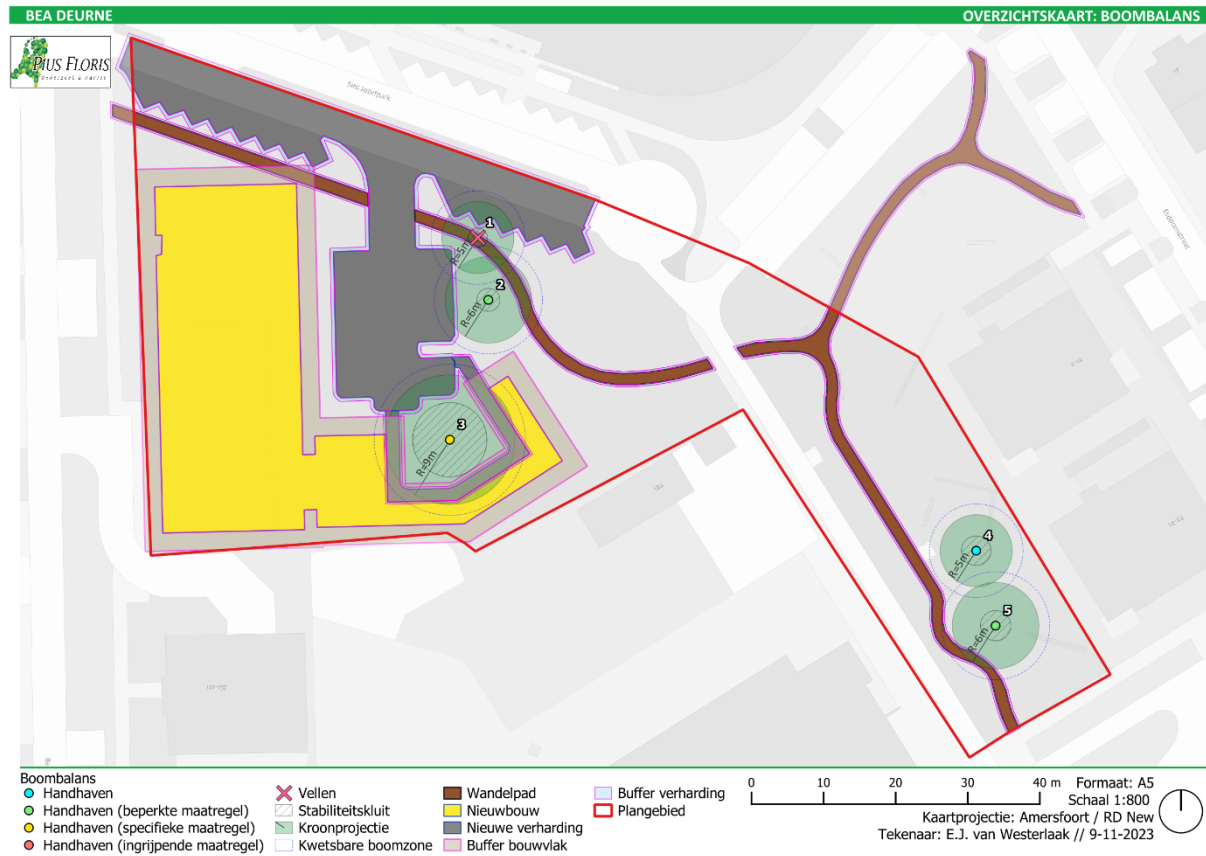
**Afbeelding 13:** Overzichtskaat boombalans

In totaal zijn er vijf bomen geïnventariseerd. Vijf van de vijf bomen kunnen worden gehandhaafd met en zonder maatregelen. In het ontwerp worden 12 nieuwe bomen aangeplant.
