## TOETSINGSFORMULIER RUIMTE VOOR RUIMTE

| RvR LOCATIE | HAZENSTRAAT 23 EERSEL |

**Asbestinventarisatierapport  
Type A conform SC-540**

**Asbestinventarisatierapport  
Aanvullend Type B conform SC-540**

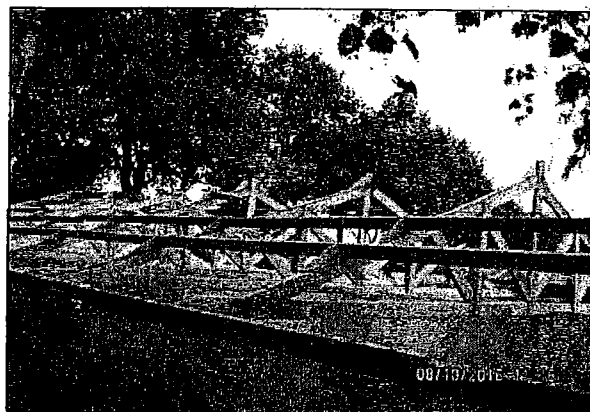
**Foto 2:** aanzicht dakconstructie schuur

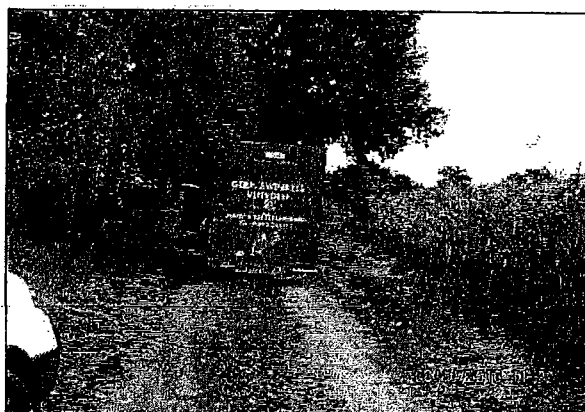
**Foto 4:** decon-unit op zandpad achterzijde
