**Dossier ten behoeve van ruimte-voor-ruimtetitel bestemmingsplan  
“Wijziging Buitengebied, Boksheide 30a Eersel”**

### **Taxatie oppervlakte sloop Boksheide 30a**

## **Asbestinventarisatie Rosheuvel 8**

Volledige asbestinventarisatie type-A van een perceel  
aan de Rosheuvel 8 te Eersel

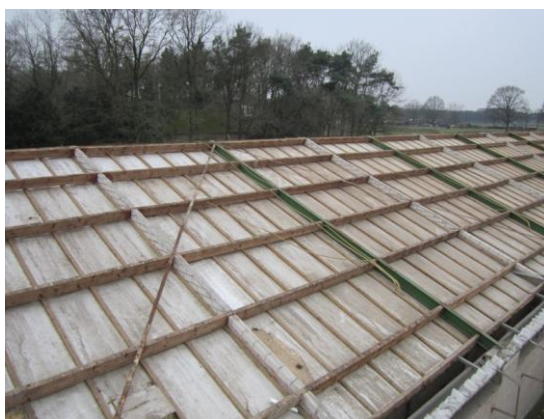
Foto 2 : Hier zijn de golfplaten verwijderd.

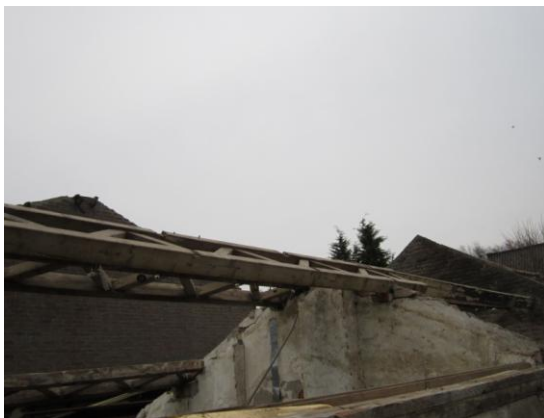
Foto 3 : Hier zijn de golfplaten verwijderd.
