## BOMEN EFFECT ANALYSE

Groenewoudseweg, Eindhoven

Definitief

13 december 2024

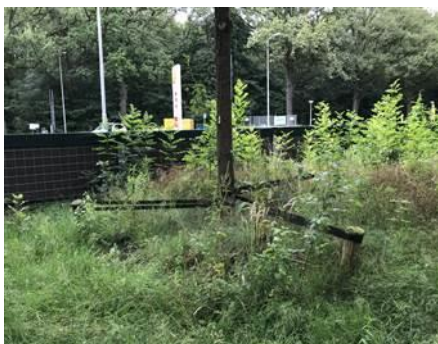
Afbeelding 4: boom 27 met boompalen

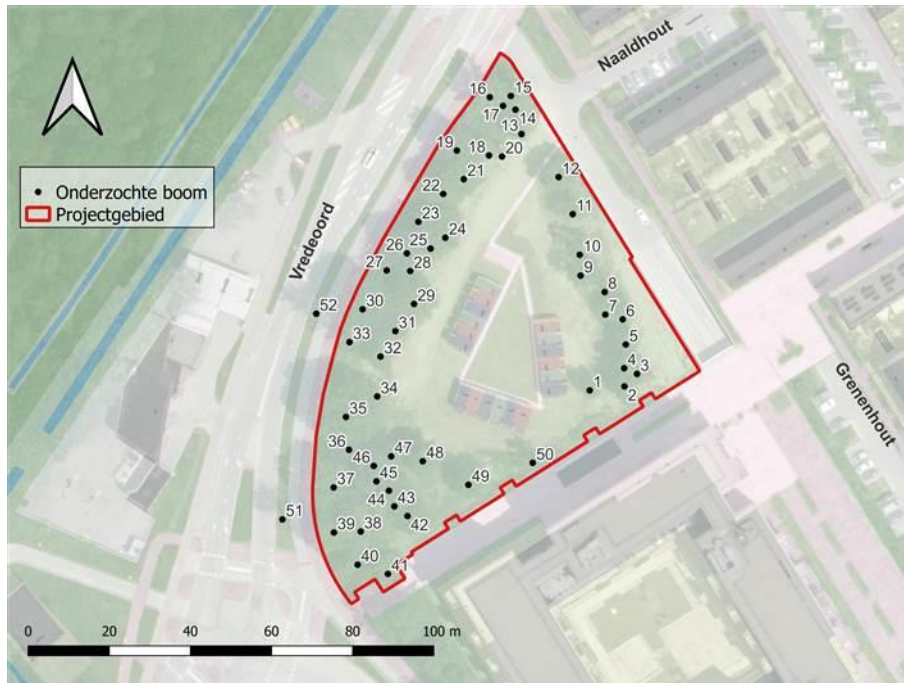
Afbeelding 6: bomen in huidige situatie

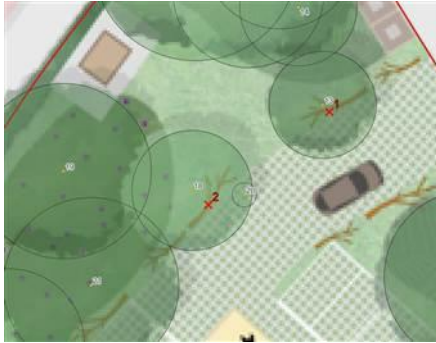
Afbeelding 9: profielkuilen 1 en 2

De profielkuilen zijn gegraven op plekken waar de beworteling mogelijk knelpunten kan veroorzaken voor de werkzaamheden. In alle profielkuilen behalve profielkuil 2 is oppervlakkige beworteling aangetroffen. In de ene profielkuil betreft dit een enkele wortel met een diameter van 4 cm zoals in profielkuil 3, maar in profielkuilen 1, 4 en 5 betreft dit meerdere wortels tussen de 1 en 5 cm diameter. Over de effecten van het verlies van deze beworteling wordt in het volgende hoofdstuk ingegaan.

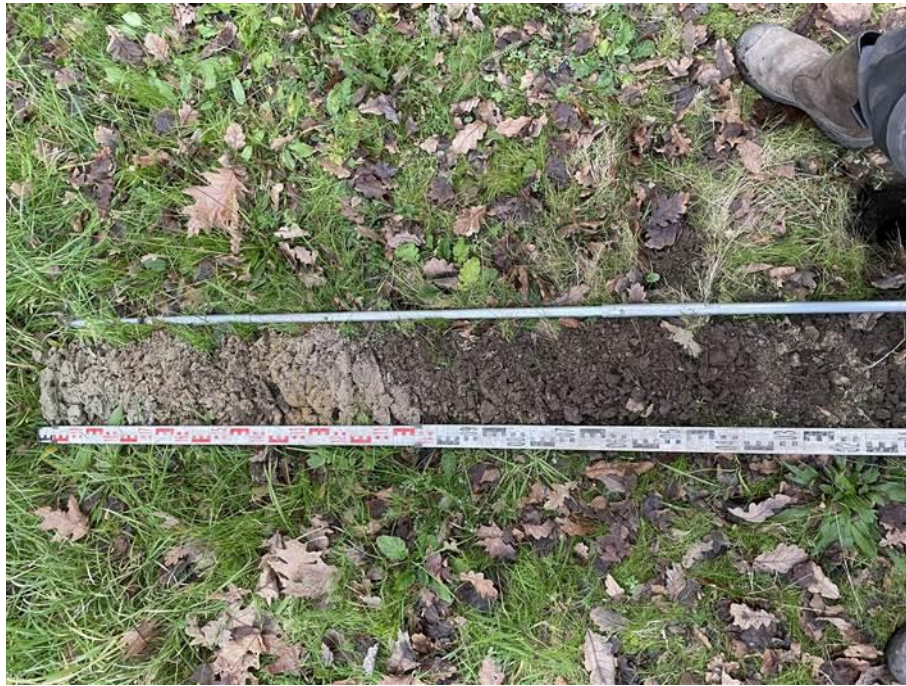
Afbeelding 12: grondboring

- 00-30cm geroerde zandgrond, matig fijn zand, humusarm (puinhoudend)
- 30-90cm matig fijn zand, humeus (puinhoudend)
- 90-170cm zeer fijn zand, humusarm (lichte oxidatie zichtbaar)
- 170-200cm zeer fijn leemhoudend zand, humusloos (vochtig vanaf ca. 190 cm-mv)

Inzicht in de vochthuishouding is van belang om in te kunnen schatten op welke manier de bomen in hun vochtbehoefte worden voorzien. De bodem in de grondboring werd vochtig vanaf 190 cm-mv wat een indicatie geeft van de capillaire zone van het grondwater. Uit historische, openbare data<sup>9</sup> van een grondwatermeetpunt (identificatie put: B51D1966; meetperiode 16-05-2008 / 27-04-2011) op hemelsbreed ca. 350 meter afstand van het projectgebied, blijkt dat de grondwaterstand schommelt tussen 2,2 en 3,7 m onder maaiveld. De bomen staan naar verwachting op een contactprofiel en kunnen minstens een gedeelte van het jaar bij het grondwater of de capillaire zone.
