## Waardestelling van een gebouw op het NRE-terrein

# NRE2

In oktober 2014 heeft het projectmanagement NRE-terrein van de Gemeente Eindhoven opdracht gegeven aan het Cultuurhistorisch bureau Hüsken en Zoon voor een onderzoek naar monumentale aspecten van een gebouw op het NRE-terrein. Het betreft hier het geven van een waardestelling van het gebouw NRE2 aan de Nachtegaallaan in Eindhoven. Het complex bestaat uit twee samengevoegde onderdelen, de zg. 'toonzaal' en het magazijn.

# Peelcentrale, NRE-terrein Eindhoven

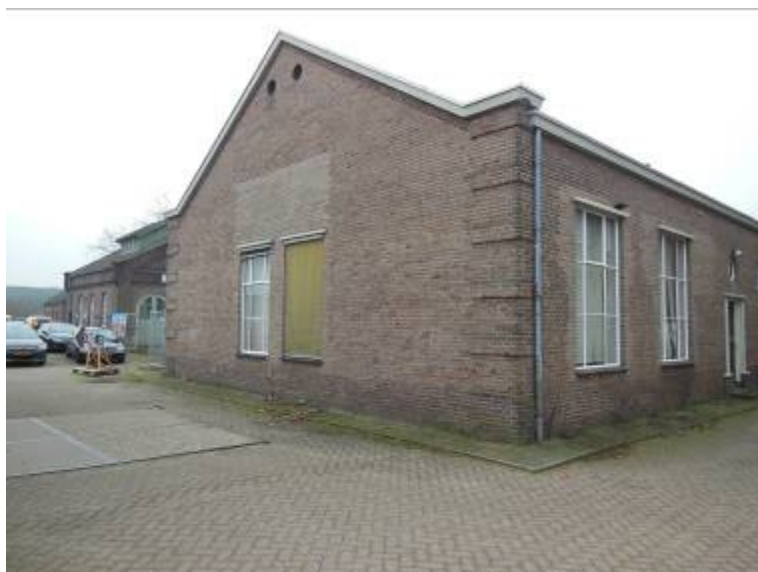
### Noordoostelijke gevel

Topgevel met schouder. Centraal in de gevel zaten oorspronkelijk in de bovenste gevelhelft twee vensters. Die zijn in 1968-1969 in de onderste gevelhelft geplaatst. Op de plaats van de hoge (verdwenen) vensters zijn de bakstenen duidelijk vernieuwd. Toch kan de gevel en de invulling met een positieve monumentwaarde worden gewaardeerd. De twee vensters zijn mogelijk de originele vensters. Ze hebben de kenmerkende lekdorpels van hard gebakken tegeltjes en daaronder een (miniem) uitspringende

(liggende) baksteenlaag. Boven de vensters een dunne betonnen latei. Deze vensters met roedenverdeling hebben een positieve monumentwaarde.

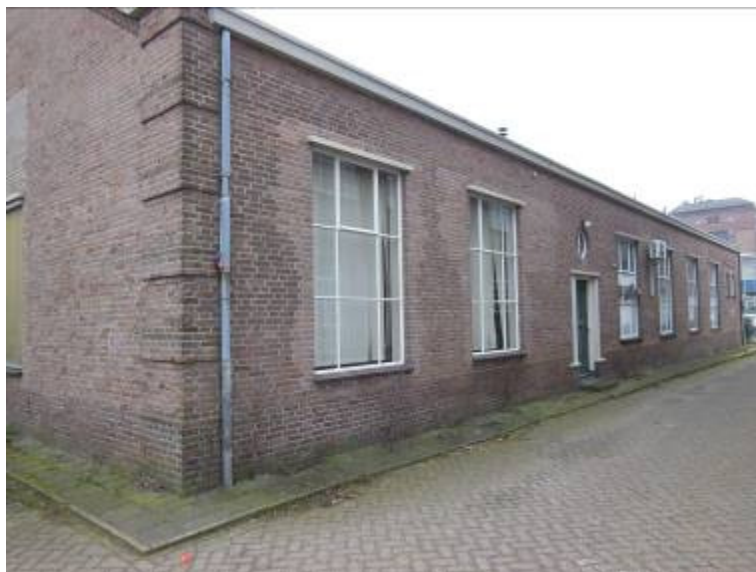
### Noordwestelijke gevel

Ongeveer centraal in de gevel een toegangsdeur. Bakstenen stoepje met ijzeren raster voor de deur. Aan beide zijden een laag pijlertje met betonnen afdekplaat, waarop de relatief brede betonnen omlijsting van de deur staat. Neuten en dorpel van terrazzo. Boven de deur een betonnen latei. Houten deurkozijn. De vlakke voordeur met onderdorpel heeft drie keer twee verticaal gekoppelde langwerpige rechthoekige ruiten. In de gevel boven de deur een rond vierruits venster met een rollaag van koppen. Onderzijde heeft een betonnen spuwer. De hele

deurpartij heeft hoge monumentale waarde.

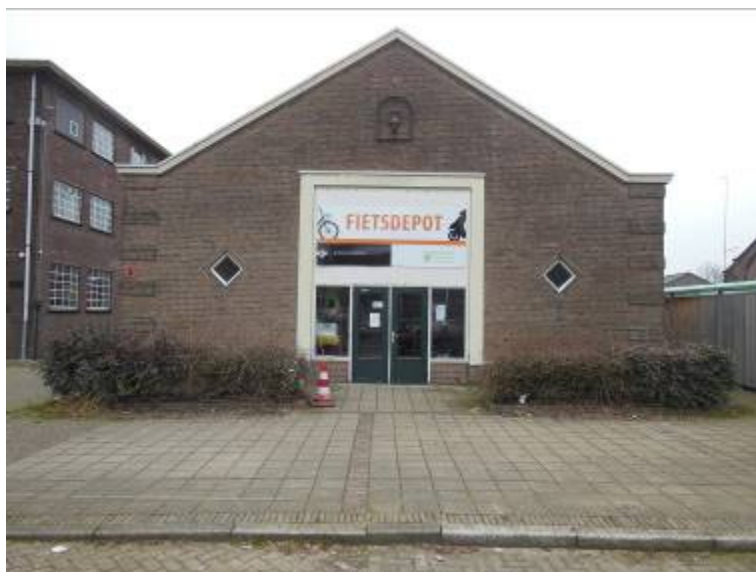
### Zuidwestelijke gevel:

Vorgevel met bakstenen stoepje voor de geveldelen. Positieve waarde.

Topgevel met schoulers. Het metselwerk in deze gevel heeft een hoge monumentwaarde. Centrale entreepartij. Aan beide zijden een laag pijlertje met betonnen afdekplaat, waarop de relatief brede betonnen omlijsting van de entree staat. Hardstenen neuten en dorpel. Roedenindeling en dubbele deuren zijn in het verleden vervangen. Het metselwerk op begane grondniveau binnen de twee pijlertjes is vernieuwd. Omlijsting

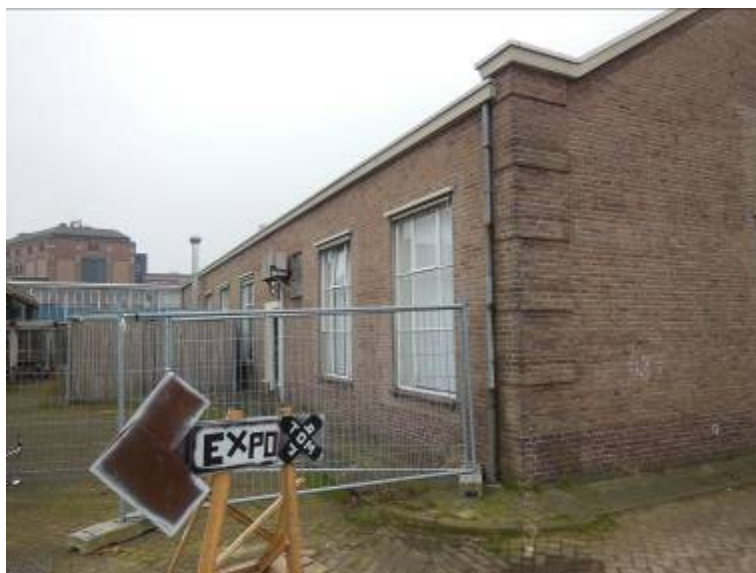
#### **Zuidoostelijke gevel:**

Ongeveer centraal in de gevel een toegangsdeur. Aan beide zijden een laag pijlertje met betonnen afdekplaat, waarop de relatief brede betonnen omlijsting van de deur staat. Neuten en dorpel van terrazzo. Boven de deur een betonnen latei. Houten deurkozijn. De vlakke voordeur met onderdorpel heeft drie keer twee verticaal gekoppelde langwerpige rechthoekige ruiten. In de gevel boven de deur een rond vierruits venster met een rollaag van koppen. Onderzijde heeft een betonnen spuer. De hele deurpartij heeft hoge monumentale waarde.

Rechts van de deur een authentiek klein venster, daaronder de kenmerkende lekdorpel en erboven een rollaag van koppen. Positieve monumentwaarde.

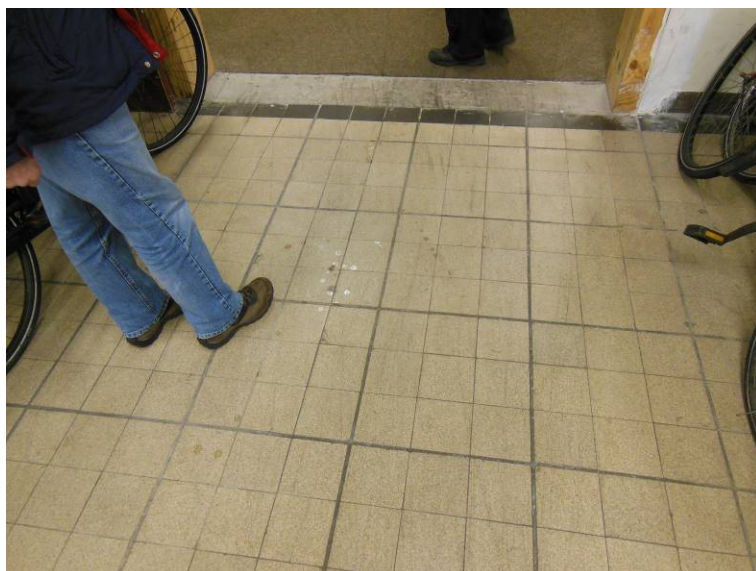
### De geiserwerkplaats of opslagruimte

Tegelvloer van geelgrijze rechthoekige hardgebakken tegeltjes, omsloten door een enkele rij van donkergrijze tegels. De tegels zijn in een herhaling van negen tegels in een bredere cementvoeg gegroepeerd. Hardstenen drempels onder deuren in het gebouw hebben een positieve waarde. De tegelvloer heeft, hoewel op diverse plaatsen beschadigd, een positieve monumentwaarde. De tussenwand, de afscheiding tussen de werkplaats en kantoren, behoort tot de originele

Tegen de tussenmuur is een afzuiginstallatie gebouwd, oorspronkelijk bedoeld om gas en warmte van test-geisers af te voeren. Deze installatie heeft een hoge monumentwaarde omdat hier nog een element uit het industriële verleden aanwezig is.

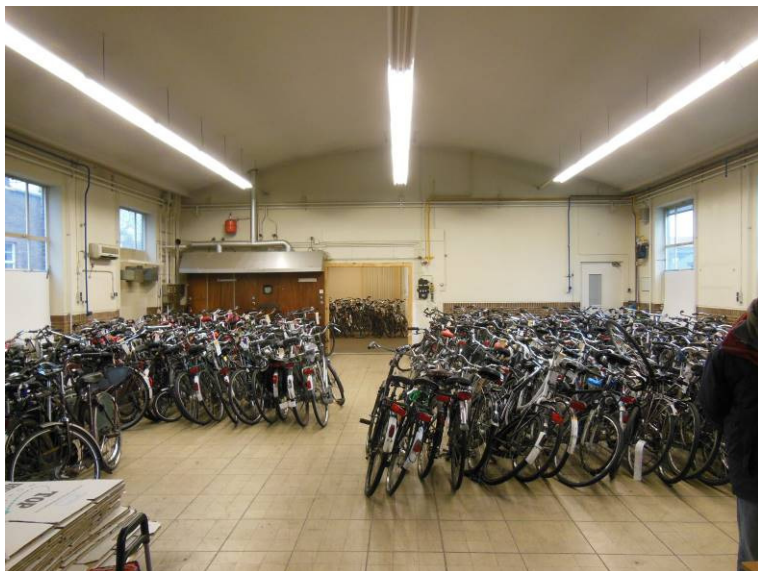
#### **De kap en de dakbedekking**

De kap is door een gepleisterd plafond aan het oog onttrokken. Een bouwtekening, die in het rapport van BAAC bv is afgedrukt, toont een stalen vakwerkspant (Engelse spanten met getrokken diagonalen). Uit bouwtekeningen die wij hebben aangetroffen, zou echter een spant met gebogen onderrand als ondersteuning van het dak zijn aangebracht. Dit laatste is aannemelijk, omdat het plafond een afgeronde vorm heeft. De bouwtekening vermeldt een steengaasplafond. Mocht het stucplafond worden verwijderd, dan zal vermoedelijk een aantal stalen vakwerkspanten

te voorschijn komen. Deze hebben een hoge monumentale waarde.

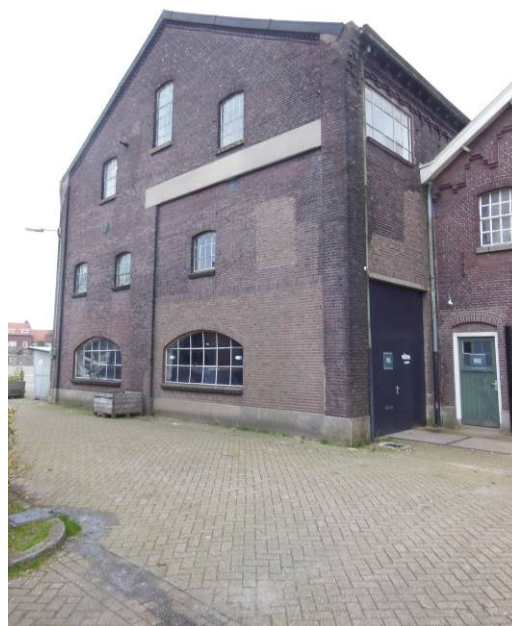
**Zuidwestelijke gevel:**

De met staal omgeven betonplaten op de grond voor de gevel en de poort van het hiernaast staande gebouw zijn keurig geordend en hebben positieve monumentwaarde. Deze elementen benadrukken het industriële karakter van de gebouwen en het terrein.

Het kleine venster in zijgevel onder de dakgoot is alleen van binnenuit te zien maar heeft een positieve monumentwaarde.

De lisenen en metselwerk met boogfriezen in de hoge zijgevel (slechts deels zichtbaar) hebben een hoge monumentwaarde.

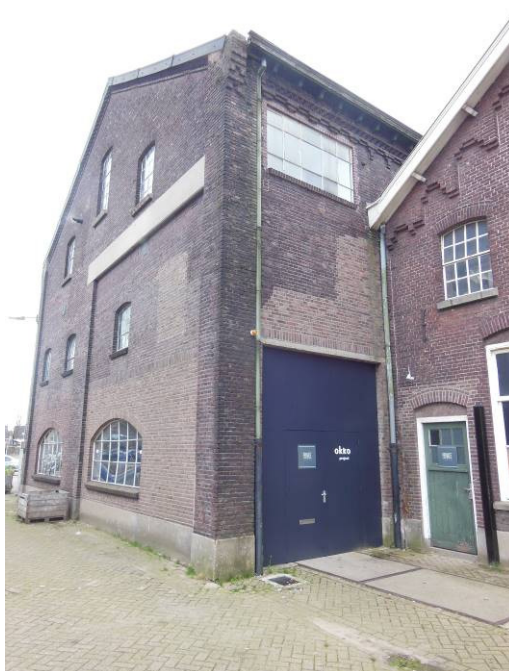
**Zuidoostelijke gevel:**

Deze gevel is gebouwd circa 1926, toen er een opening werd gemaakt tussen de delen A en D, die tot die datum een aansluitend geheel vormden.

De vensters met kleine roedeverdeling hebben een hoge monumentwaarde.

De windveer heeft een positieve monumentwaarde en zou hersteld dienen te worden.

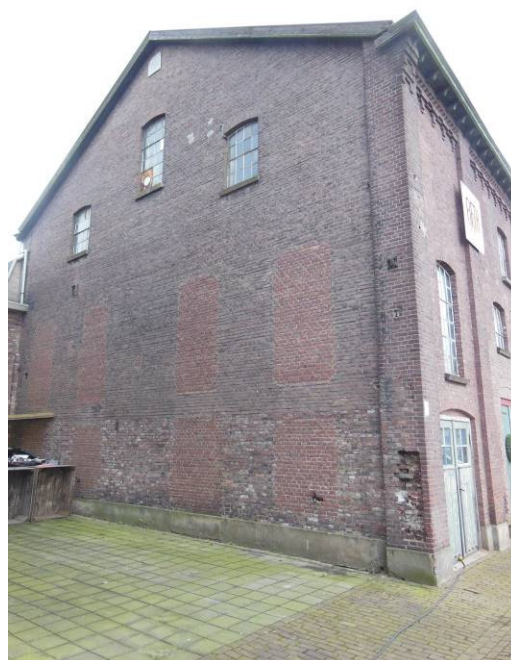
**Dak en dakbedekking van het hele gebouw:**

De windveren, goten en klossen zijn in enkele gevallen dringend aan onderhoud toe, maar hebben een hoge monumentwaarde, met uitzondering van de (indifferente) metalen windveer boven de noordwestgevel.

Het hele dak is belegd met gesmoorde kruispannen.

Dak en pannen hebben een hoge monumentwaarde.

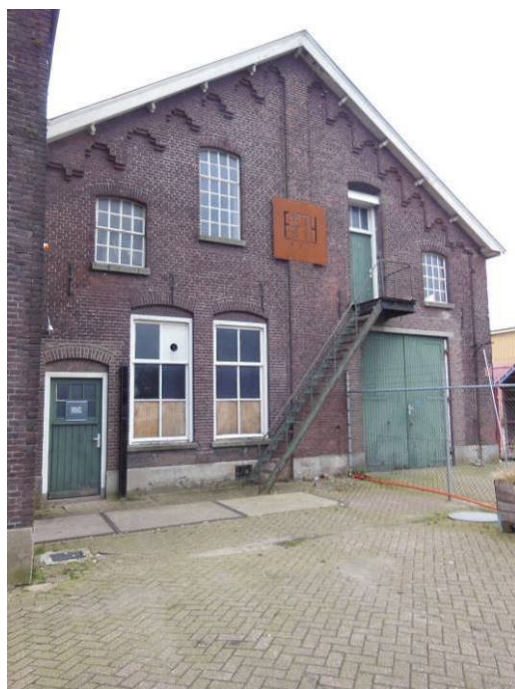
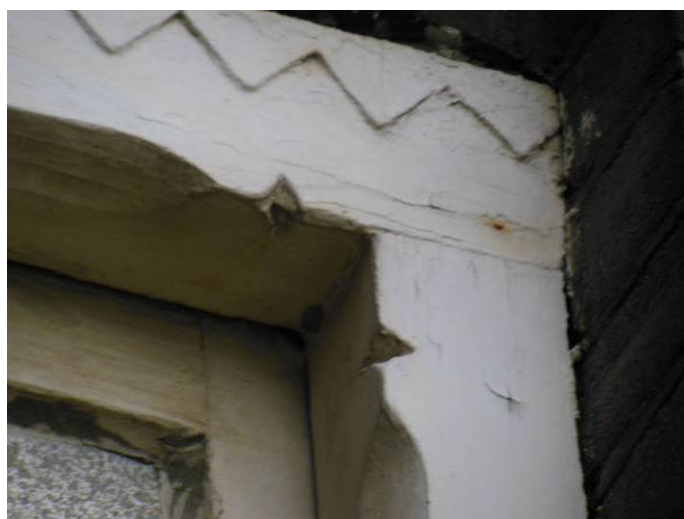
### **Noordwestelijke gevel**

De met staal omgeven betonplaten op de grond voor de gevel en de poort van het naaststaande gebouw zijn keurig geordend en hebben positieve monumentwaarde. Door deze platen op hun plaats te laten, wordt het industriële karakter gerespecteerd en benadrukt.

De grijze plint (met ventilatierooster) heeft een positieve monumentwaarde. De centrale en de hoekliseen hebben hoge monumentwaarde.

Het metselwerk rond de houten deur met betonnen dorpel en neuten is in de loop van de tijd aangepast maar heeft een positieve monumentwaarde.

Deur en ramen hebben boogvelden en segmentbogen met boogruggen. De bovendorpels zijn geprofileerd en versierd. Deze deur en vensters zijn origineel en hebben hoge monumentwaarde.

In combinatie met de deur in de bovenverdieping heeft de stalen trap hoge monumentwaarde.

De groene poort rechts en het metselwerk op die plaats heeft een indifferente waarde.

De vensters en de toegangsdeur in de topgevel hebben evenals de klimmende boogfriezen onder de daklijst een hoge monumentwaarde.

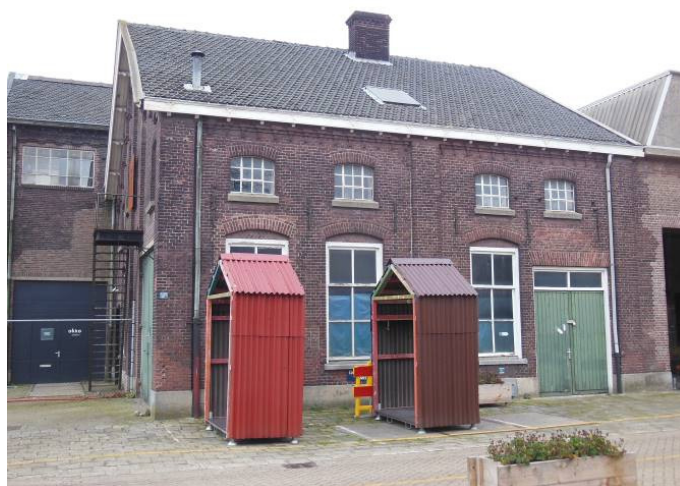
### **Zuidwestelijke gevel**

De grijze plint heeft positieve monumentwaarde. Het metselwerk heeft ondanks kleurverschillen door latere ingrepen, een hoge monumentwaarde, met uitzondering van het metselwerk boven en om het linkervenster. Dit laatste heeft een positieve waardering. Het metselwerk boven de dubbele deur heeft eveneens nieuw metselwerk met een kleurverschil, omdat een raam, identiek aan het venster links, vervangen is door een dubbele deur. Dit deel heeft ook een positieve monumentwaarde.

De drie lisenen en drie vensters met detailleringen en versieringen (het linkervenster is later toegevoegd) hebben hoge monumentwaarde.

De dubbele deuren met bovenlichten en de strek rechts zijn van latere datum maar hebben positieve monumentwaarde.

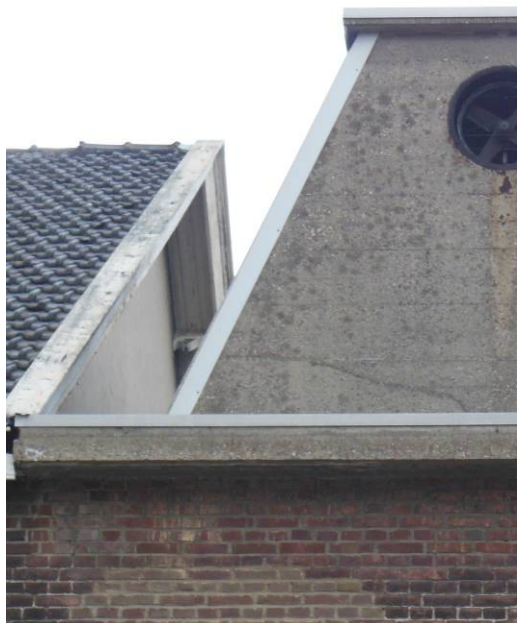
### **Zuidoostelijke gevel**

Deze topgevel is slechts gedeeltelijk zichtbaar en is grijs gepleisterd. Deze heeft een indifferente monumentwaarde.

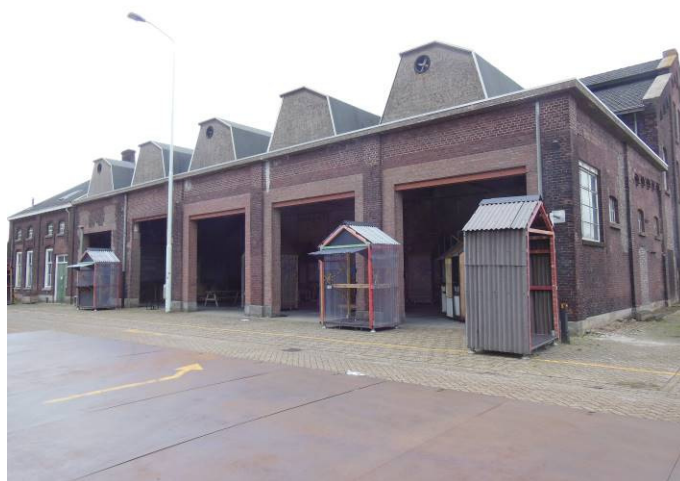
### **Zuidwestelijke gevel**

Het metselwerk in de gevel en de 5 gevelopeningen hebben een indifferente waarde. De grijze plint is minimaal aanwezig en derhalve indifferent. De stalen balken boven deze gevelopeningen hebben een versiering in bloemmotief, dateren uit circa 1949/1950 en hebben een positieve waarde.

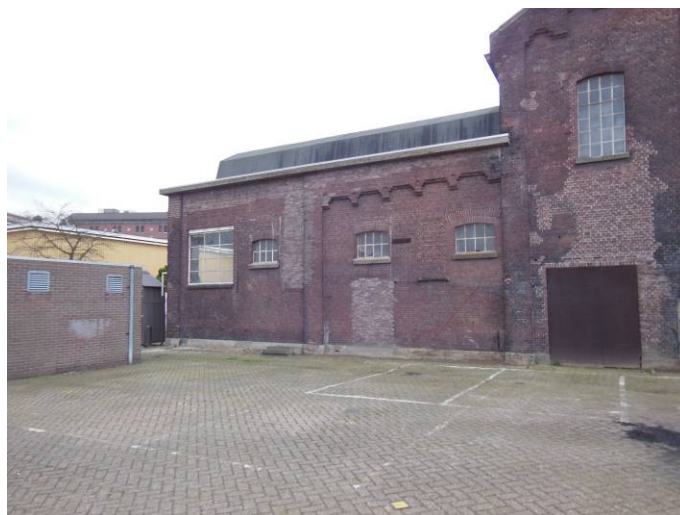
De hoekliseen links en de centrale liseen hebben een hoge monumentwaarde. De gevel heeft in zijn geheel een positieve waarde dankzij het originele venster rechts en de detaillering, zoals de stalen latei met bloemversiering en de metalen roeden van het grote venster uit 1949/1950.

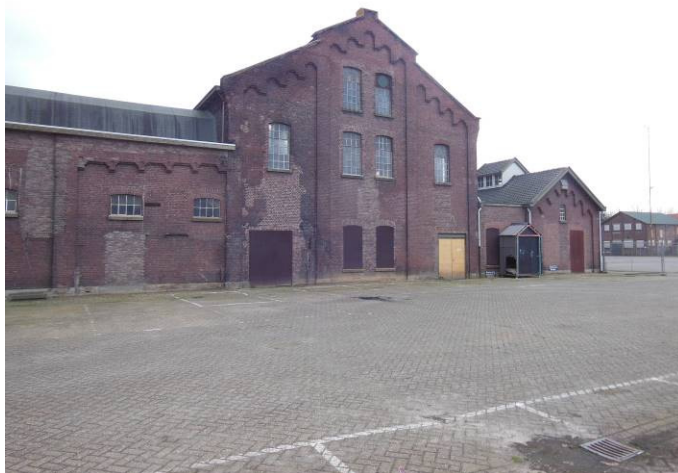
### **Zuidoostelijke gevel:**

De meeste vensters in dit deel van gebouw 5 D zijn vermoedelijk niet origineel (uit 1899) maar tijdens de verbouwingen tussen 1924 en 1928 vervangen en/of toegevoegd. De gevel is in drie traveeën verdeeld door 2 lisenen. Aan beide zijden van het gebouw zijn hoeklisenen aangebracht. Deze hebben alle een hoge monumentwaarde.

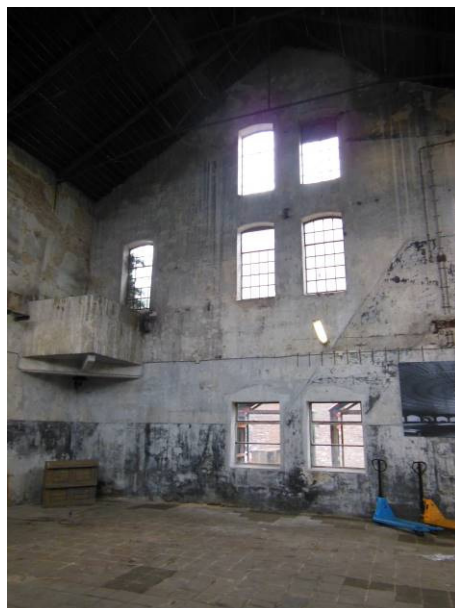
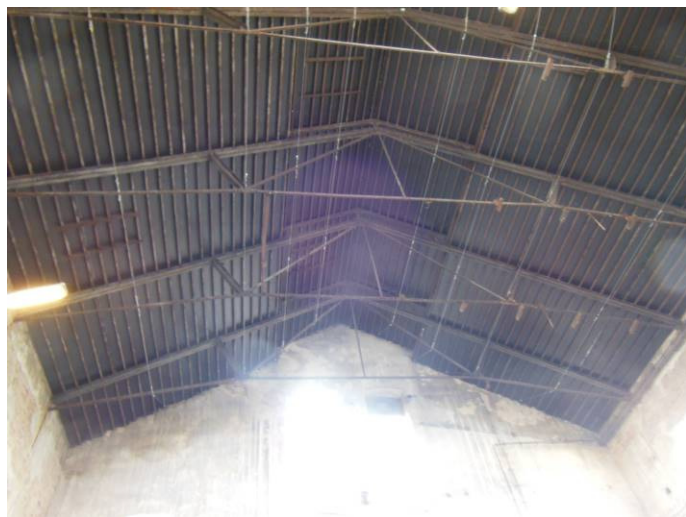
De betonnen vorm op ongeveer 2 meter hoogte in de hoek

tussen twee muren, waarvan het gebruik onbekend is. De metalen kraan, die aan de onderzijde uitsteekt, is een industrieel relict en wijst op een reservoir voor olie of iets dergelijks.

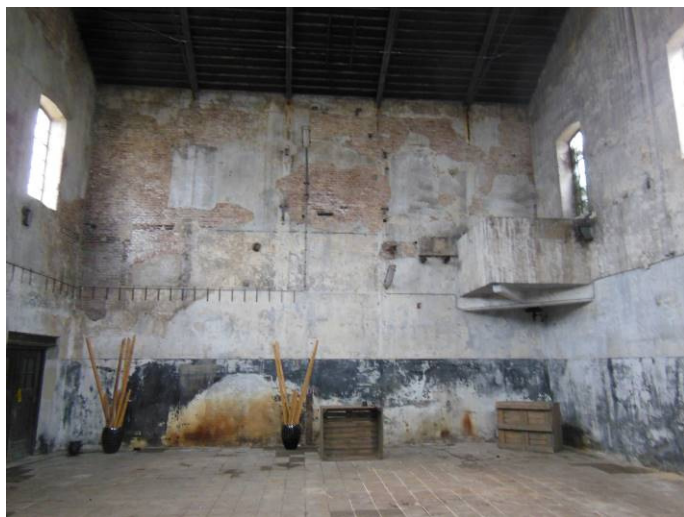
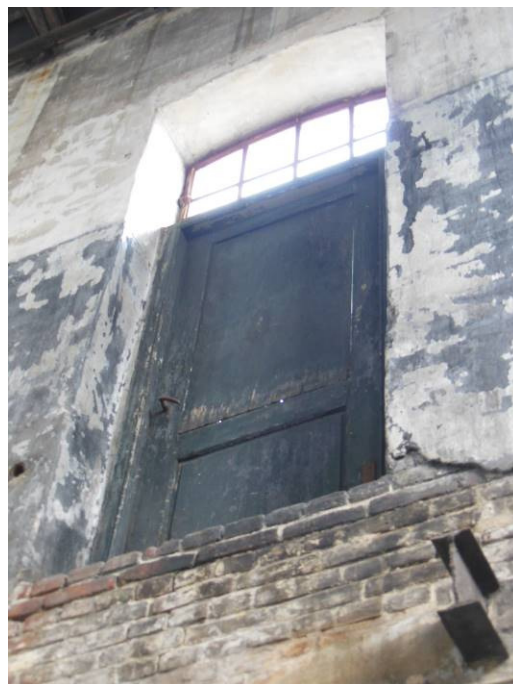
De dubbele ingangsdeur met het hang- en sluitwerk. Na behandeling zal goed te zien zijn, dat dit gebouw een

industriële functie had. De beide dubbele deuren in de zuidoostgevel zijn in slechte staat, maar zouden na restauratie eventueel bij kunnen dragen aan het industriële karakter van het gebouw.

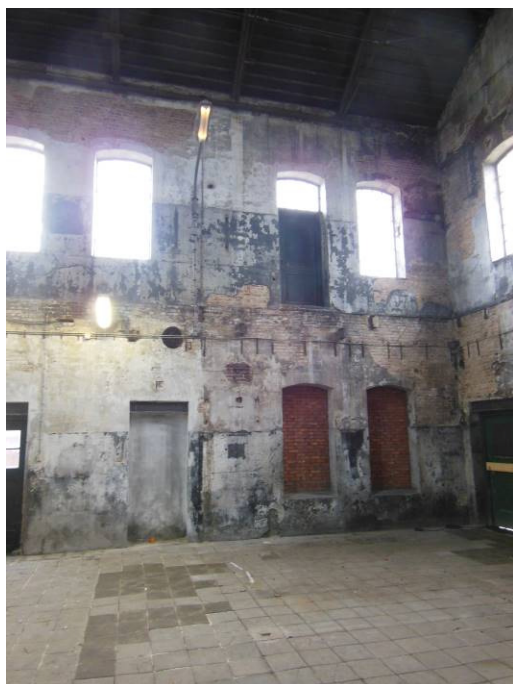
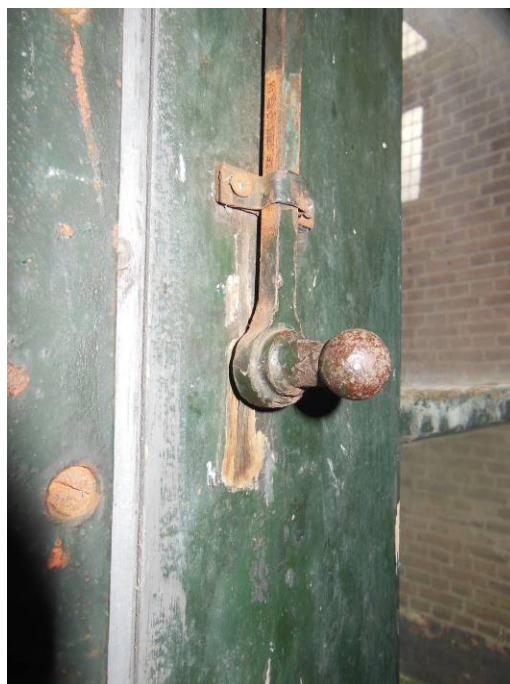
De deur op het verdiepingsniveau, die lang geleden werd afgesloten. Vermoedelijk heeft aan de buitenkant een ijzeren trap gestaan, die overbodig werd, toen het gebouw 5 E was gebouwd (tussen 1924 en 1935).

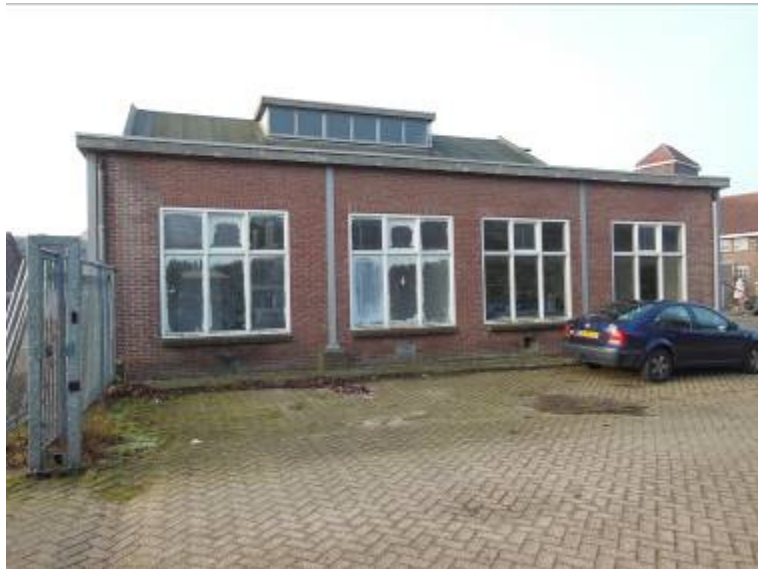
### Noordoostelijke gevel

Eenlaagse lijstgevel, opgebouwd uit lichtrode baksteen in schoon metselwerk in een halfsteens verband. Drie geveldelen, verdeeld door vier stalen staanders op bakstenen poeren. De staanders en de poeren hebben hoge monumentwaarde. Plint met ventilatieroosters. Vier forse vensters, elk bestaande uit een houten raamwerk met drie rechthoekige ruiten en drie vierkante ruiten daarboven. Met middelste van deze drie bovenramen bevat een valraam dat opengeklapt kan worden. Boven de vensters een steense rollaag. Bakstenen lekdorpels aan

de onderzijden ervan. Het metselwerk links van het linkervenster is donkerrood en is naar alle waarschijnlijkheid ouder dan het overige metselwerk, dat uit 1964 zal dateren.

Het metselwerk en de vensters hebben een positieve monumentwaarde.

Geheel links en geheel rechts een zinken regenpijp met indifferente monumentwaarde.

Licht overstekende betonnen dakrand is onderdeel van de dakconstructie en heeft derhalve een hoge monumentwaarde.

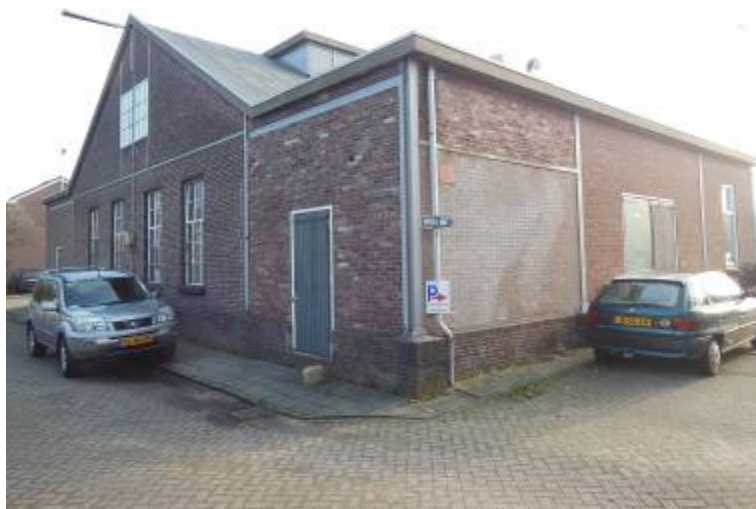
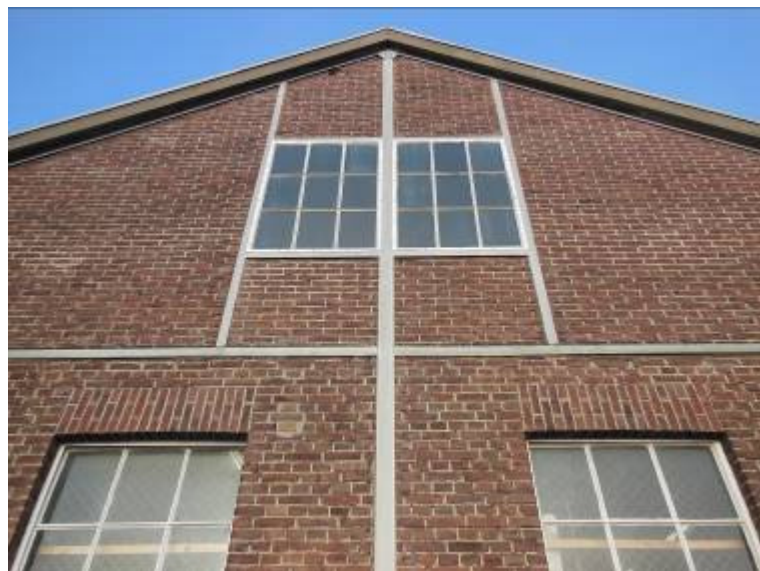
## Noordwestelijke gevel

De gevel bestaat uit drie geveldelen, te weten een lijstgevel aan de linkerzijde, een topgevel in het centrale deel en rechts opnieuw een lijstgevel. Over de gehele breedte lopen vijf verticale stalen staanders. De linker- en rechterstaander staan op een bakstenen poer. De overige staanders staan op een vrij hoge bakstenen plint die een kop vooruitsteekt ten opzichte van het overige metselwerk. Deze plint dateert hoogstwaarschijnlijk uit ca. 1925 en is opgebouwd in een kruisverband.

Linkergeveldeel is vermoedelijk bij de verbouwing in 1964 versteend. Deze gevel is opgetrokken in schoon metselwerk van lichtrode baksteen in een halfsteens verband. Centraal in dit deel gevel een houten deur op een bakstenen drempel. Steense rollaag. Fries van dit geveldeel met horizontaal stalen en geklonken I-profiel. Daarboven nog twee baksteenlagen. De metalen balken en de poer met hoge monumentwaarde, de deur met een positieve waarde en de stenen gevel een indifferente waarde. Licht overstekende betonnen dakrand is onderdeel van de dakconstructie en heeft derhalve een hoge monumentwaarde.

Centrale geveldeel uit ca. 1925 met stalen staanders en een stalen ligger die de gevel in een boven- en ondergedeelte scheidt. Onderste geveldeel opgebouwd in schoon metselwerk van donkerrode baksteen in kruisverband. Drie metalen staanders scheiden dit ondergedeelte in twee vlakken. In elk vlak twee rechthoekige stalen vijftienruitsvensters, waarvan de bovenste zesruiter als valraam in gebruik is geweest. Anderhalfsteense rollaag boven de vensters en bakstenen lekdorpel aan de onderzijden ervan. Deze lekdorpels zijn iets

breder dan de vensters. Dit lagere deel van het centrale geveldeel wordt als hoog monumentaal beschouwd.

Bovenste geveldeel met topgevel opgebouwd in schoon metselwerk van donkerrode baksteen in halfsteens verband. Dit geveldeel wordt door vijf stalen staanders verdeeld. De buitenste twee staanders zijn zeer kort. Tussen de middelste drie staanders twee gekoppelde stalen negenruitsvensters. Aan de boven- en onderzijden van deze vensters metalen liggers. Eveneens

metalen elementen in de schuine zijden van de topgevel. Dit hogere deel van het centrale geveldeel wordt eveneens als hoog monumentaal beschouwd.

In de topgevel een licht overstekende betonnen dakrand die onderdeel is van de dakconstructie en derhalve een hoge monumentwaarde heeft.

Rechtergeveldeel is vermoedelijk in de jaren '40 versteend. Een luchtfoto uit 1950 laat de verstening in dit deel van het pand zien. Deze gevel is opgetrokken in schoon metselwerk van lichtrode baksteen in een halfsteens verband. Bakstenen plint die een kop vooruitsteekt ten opzichte van het overige metselwerk. Centraal in de gevel een houten deur op een gecementeerde drempel van drie baksteenlagen hoog. Metalen hang- en sluitwerk uit de tijd van de verstening van dit geveldeel. Halfsteense rollaag. Fries van dit geveldeel met horizontaal stalen en geklonken I-profiel. Daarboven nog twee baksteenlagen. De metalen balken, de plint en de poer met hoge monumentwaarde, de gemetselde geveldelen en de deur van positieve waarde. Licht overstekende betonnen dakrand is onderdeel van de dakconstructie en heeft derhalve een hoge monumentwaarde.

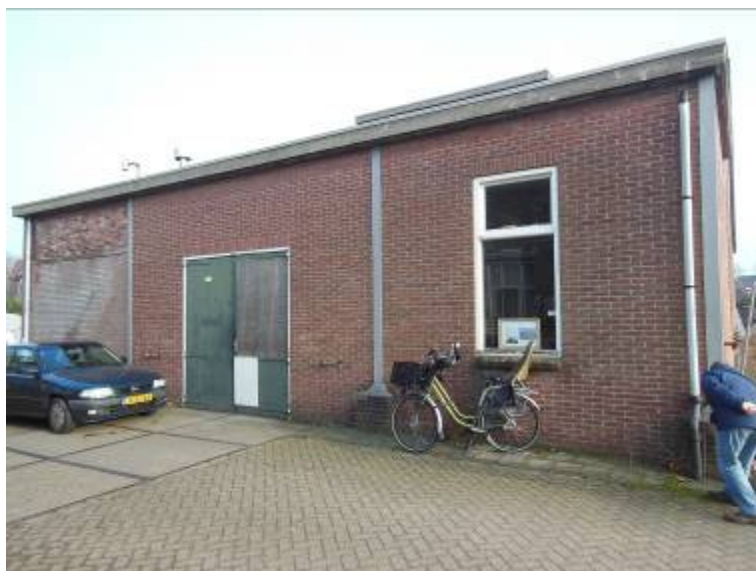
### **Zuidwestelijke gevel:**

Eenlaagse lijstgevel, opgebouwd uit lichtrode baksteen in schoon metselwerk in een halfsteens verband. Drie geveldelen, verdeeld door vier stalen staanders op bakstenen poeren. Tussen de twee poeren links een vrij hoge bakstenen plint die een kop naar voren uitsteekt ten opzichte van het overige metselwerk. Deze plint dateert hoogstwaarschijnlijk uit ca. 1925 en is opgebouwd in kruisverband en afgewerkt met een halfsteense rollaag. De staanders, de poeren en de uitstekende plint hebben hoge monumentwaarde. Licht

overstekende betonnen dakrand is onderdeel van de dakconstructie en heeft derhalve een hoge monumentwaarde.

Linkergeveldeel met stalen ligger op driekwart van de hoogte. Twee gevelvlakken in twee afwijkende lichtrode baksteensoorten. De onderste bakstenen duidelijk recent aangebracht, de bovenste laag bakstenen mogelijk uit de jaren '40. Geheel links in de gevel een kunststof regenpijp.

Beide baksteenvlakken en de regenpijp hebben indifferente monumentwaarde.

Centrale geveldeel met centraal geplaatste dubbele houten deur. Steense rollaag. Gevel en deur van indifferente waarde.

Rechtergeveldeel met rechthoekig enkelruitsvenster met enkelruits bovenraam. Steense rollaag en bakstenen lekdorpel. Geheel rechts in de gevel een kunststof regenpijp.

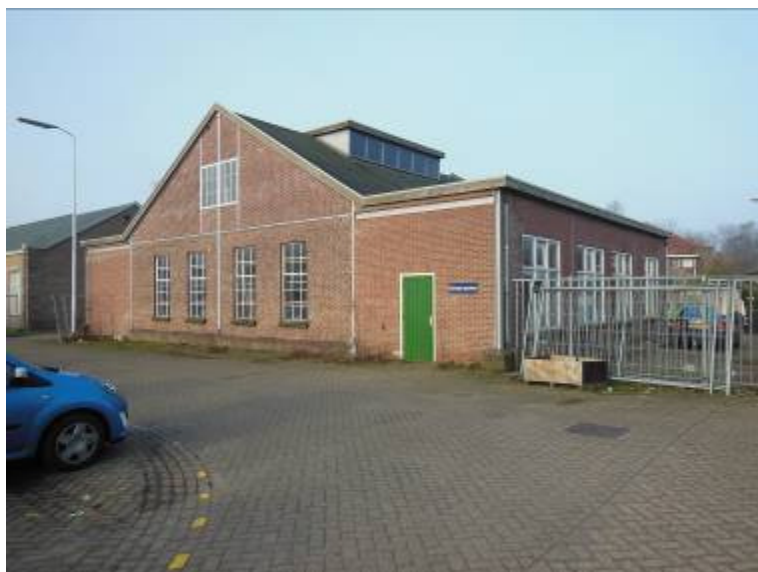
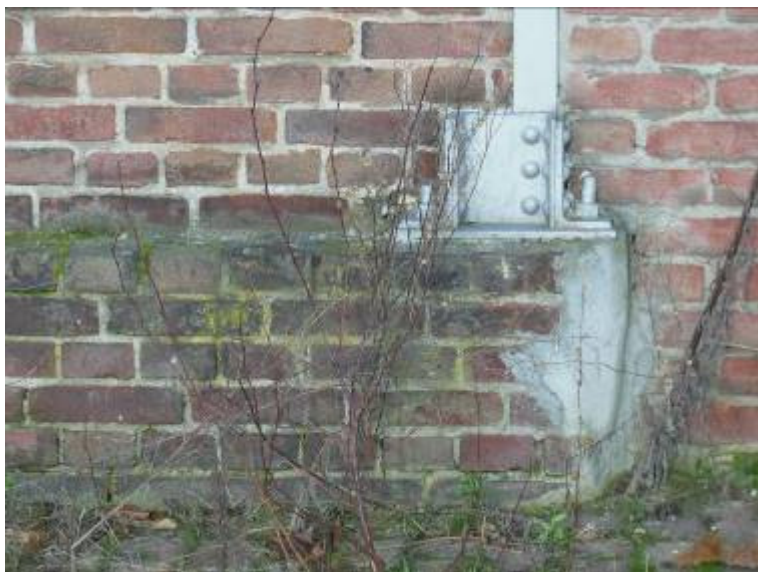
### Zuidoostelijke gevel:

De zuidoostelijke gevel bestaat uit drie geveldelen, te weten een lijstgevel aan de linkerzijde, een topgevel in het centrale deel en rechts opnieuw een lijstgevel. Over de gehele breedte lopen vijf verticale stalen staanders. De linker- en rechterstaander staan op een bakstenen poer. De overige staanders staan op een vrij hoge bakstenen plint die een kop naar voren uitsteekt ten opzichte van het overige metselwerk. Deze plint dateert hoogstwaarschijnlijk uit ca. 1925 en is opgebouwd in een kruisverband.

Linkergeveldeel is vermoedelijk bij de verbouwing in 1964 versteend. Deze gevel is opgetrokken in schoon metselwerk van lichtrode baksteen in een halfsteens verband. Gevel blind. Fries van dit geveldeel met horizontaal stalen en geklonken I-profiel. Daarboven nog twee baksteenlagen. De

metalen balken en de poer met hoge monumentwaarde, de bakstenen delen van indifferente waarde. Licht overstekende betonnen dakrand is onderdeel van de dakconstructie en heeft derhalve een hoge monumentwaarde.

Centrale geveldeel qua uitvoering en waardering identiek aan het centrale geveldeel van de noordwestelijke gevel.

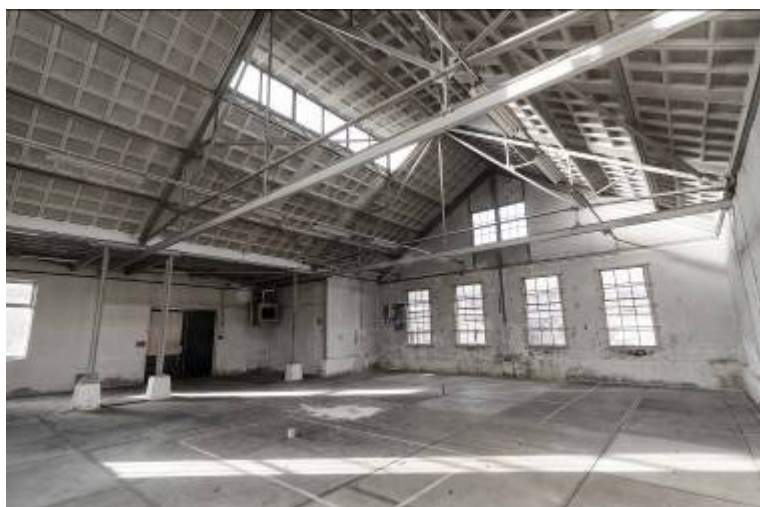
### Interieur centrale bouwdeel en zuidwestelijke zijbeuk

Een deel van de zuidwestelijke zijbeuk en het centrale bouwdeel vormen samen hoofdzakelijk één grote ongedeelde ruimte. Op de vloer liggen betonplaten met stalen randen. Deze zijn kenmerkend voor het industriële karakter van het pand en hebben een positieve monumentwaarde. Wellicht kunnen ze beter elders op het terrein worden gebruikt. In de muren van de beide topgevels zijn de metalen leggers en staanders zichtbaar, zo ook de poeren waar de staanders op rusten.

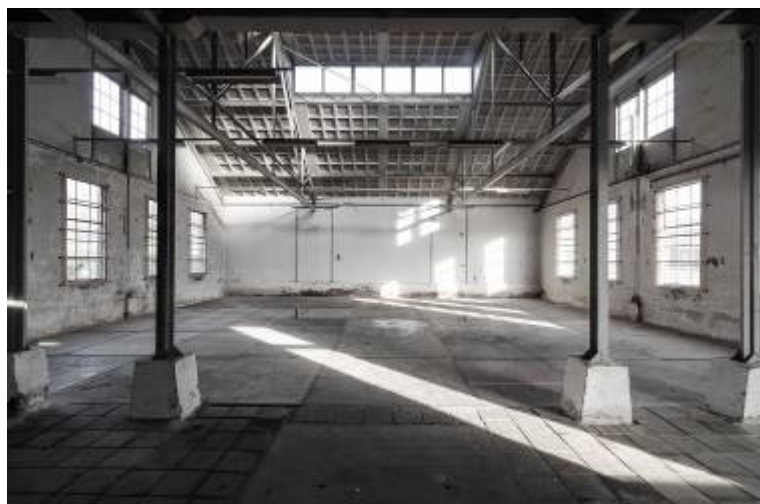
Tussen de hoofdruimte en de zuidwestelijke zijbeuk staan twee sets van twee stalen staanders op gepleisterde bakstenen poeren. In het zuidwestelijke deel is de meest zuidwestelijke staander met poer opgenomen in de gemetselde muur van de (tegenwoordig afgescheiden) kleine bijruimte. Boven elke set van staanders een dikkere stalen koppelbalk. In een van de set koppelbalken is een katrol opgenomen.

diagonale/kruislings geplaatste leggers een ondersteuning van het platdak van deze zijbeuken.

Alle stalen I-profielen, leggers en staanders hebben vanwege de industriële uitstraling een hoge monumentwaarde, zo ook de aanwezige poeren, het radermechanisme tegen de muur en de koppelbalk.

De bakstenen plint die licht uitsteekt heeft een hoge monumentale waarde, de overige bakstenen delen van de tussenmuur en de afgescheiden ruimte hebben indifferente waarde.

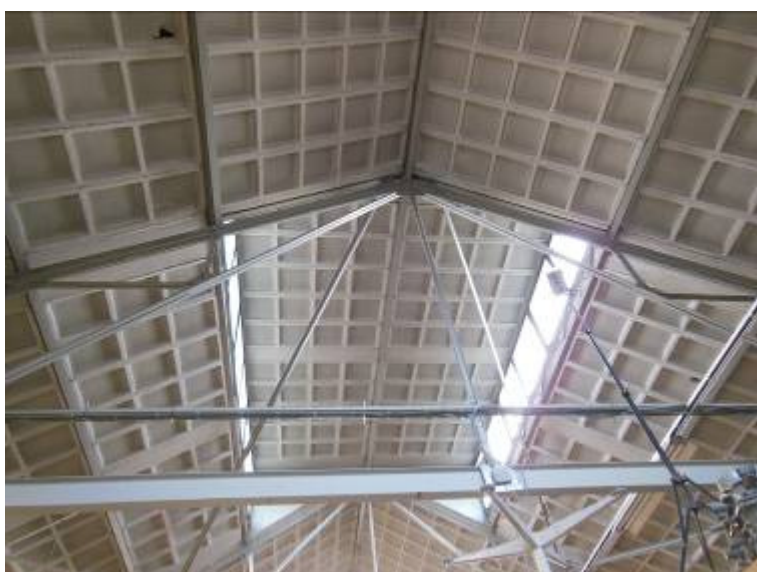
In de uiterste zuidwesthoek van de zijbeuk bevindt zich een kleine afgescheiden ruimte die in gebruik is als berging en alleen via een buitendeur kan worden betreden. Deze ruimte is omgeven door halfsteense muren. Op de grond ligt een klinkervloer. Dit alles is van indifferente waarde. Als plafond zijn betonnen cassettes aangebracht. Dit cassetteplafond heeft een hoge monumentale waarde.

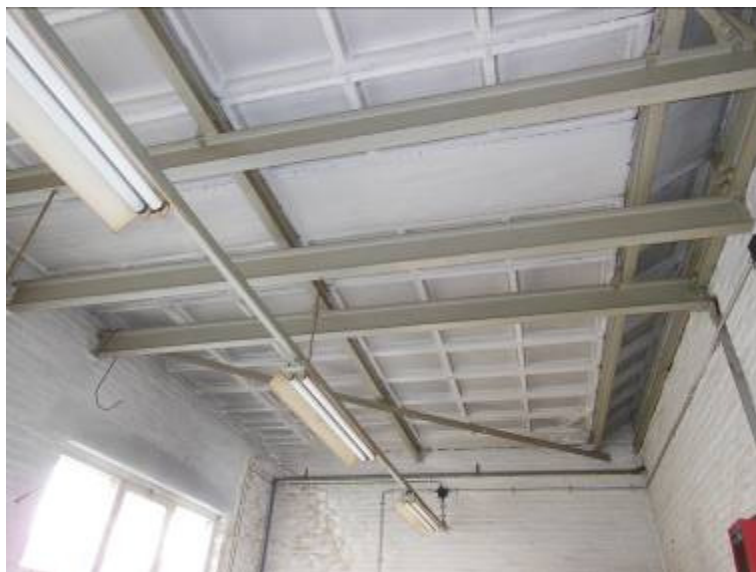
## Interieur noordoostelijke zijbeuk

De noordoostelijke zijbeuk is ingedeeld in twee ruimtes, gescheiden door een halfsteens muur van indifferente waarde. In de ene ruimte een atelier met stellingkast en houten vloer, in de andere ruimte toiletgroepen en een vloer van betontegels.

In beide ruimtes is goed te zien dat de scheidingsmuur tussen de zijbeuk en de centrale ruimte niet precies onder de scheiding van het platdak met het zadeldak staat. Een klein deel van de flauwe helling van het zadeldak is in beide ruimtes zichtbaar.

Ook hier zijn de plafonds belegd met betonnen cassettes. I-profielen als dwarsverbindingen zorgen voor de stevigheid, alsmede enkele diagonale stalen verbindingen, maar deze zijn niet zo uitgebreid als de kruislings gelegen leggers van de andere zijbeuk. Het plafond en de stalen constructie hebben een hoge monumentwaarde. Boven de vensters betonnen lateien. De poeren in het ateliergedeelte,

die aan de onderzijde ongetwijfeld gedeeltelijk aanwezig zullen zijn, zijn daar door een houten opbouw met vensterbank aan het zicht onttrokken. In de toiletruimte zijn ze wel te zien.

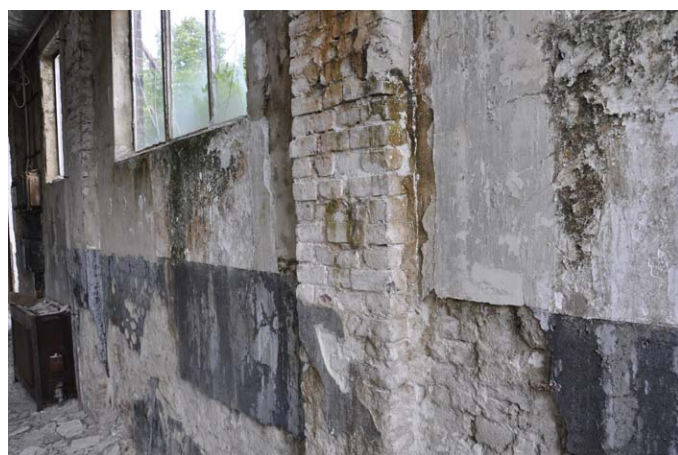
aantasting gevel binnenzijde

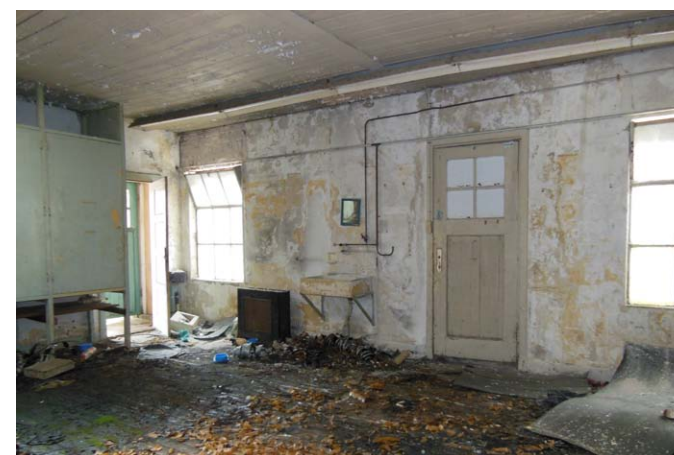
interieur aanbouw t.p.v. kolenopslag

Vochtdoorslag buitengevels. Pleisterwerk bladdert af. Houten (planken) vloer in zeer slechte staat. Daklicht dak ontbreekt. Houten schrotenplafond in zeer slechte staat.

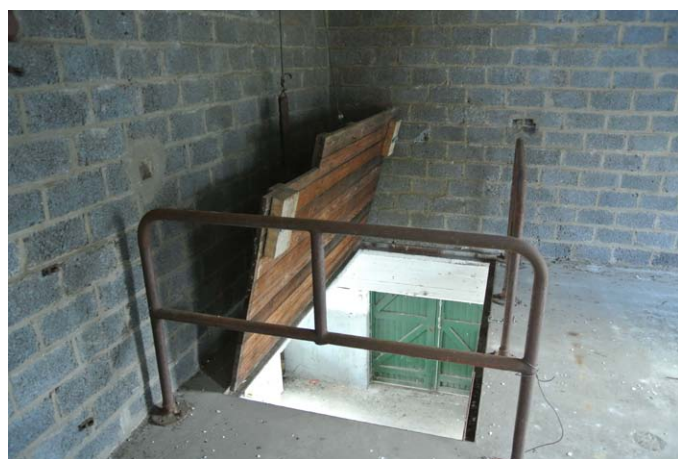
vloerluik; dunne vloer.

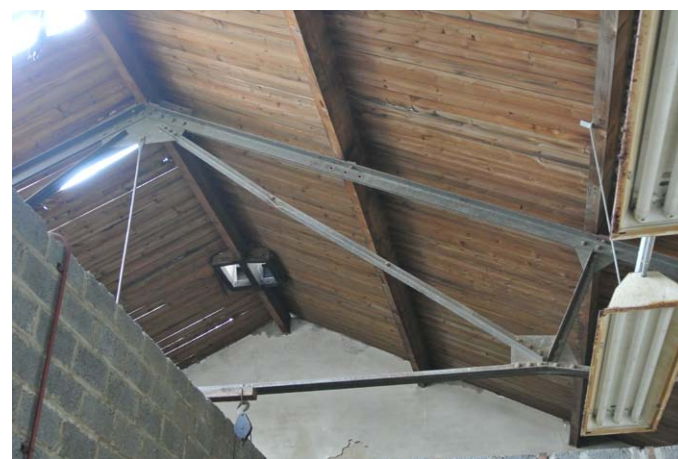
historische Polonceau-spanten

Dakconstructie vervaardigd met twee Polonceau spanten, rustend op ijzeren balken en uitkragende bakstenen. Sporen en houten dakbeschot.

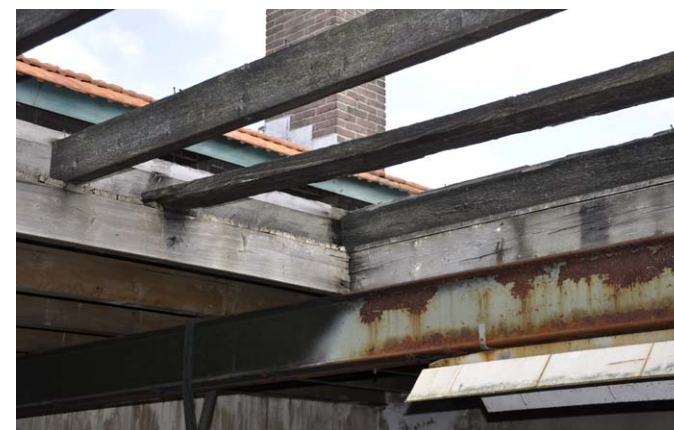
stalen liggers en restanten daklichtconstructie

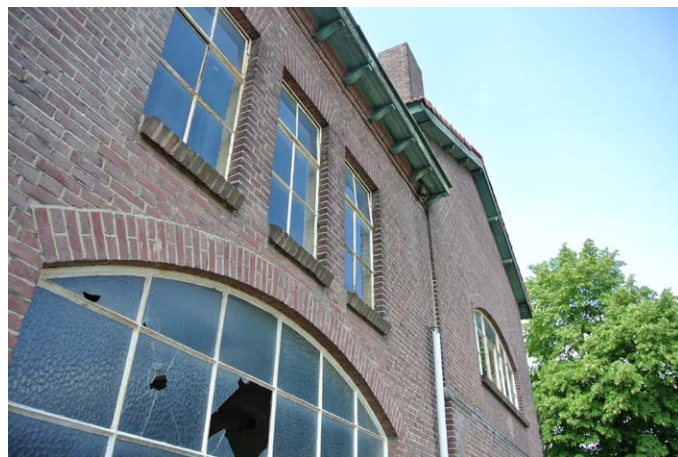
zuidwest gevel

De buitengevels lijken technisch in orde. Op diverse plaatsen op de verdieping is vochtdoorslag geconstateerd in plafond en gemetselde schouw. Geen visuele waarneming van de kapconstructie.

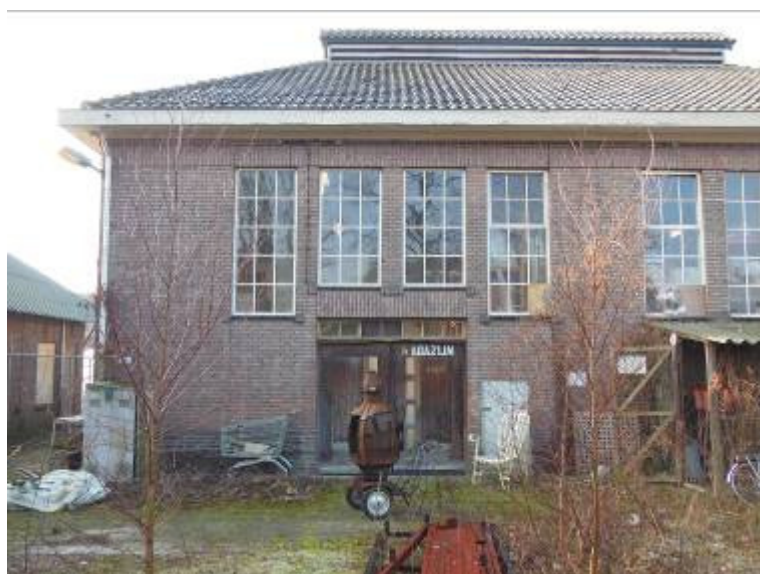
### Noordoostelijke gevel

De gevel heeft in de onderste helft een dubbele uitspringende baksteenlaag over de gehele breedte. Alle brede geveldelen, die in verticale richting niet door vensters worden onderbroken, zijn lisenen, die enkele centimeters vooruit springen ten opzichte van de geveldelen ernaast. De gehele gevel heeft hoge monumentwaarde. In de onderste gevelhelft een originele dubbele openslaande houten deur in Art-Decostijl. Houten deurstijlen. In elke deur in verticale richting vier langwerpige ruitjes. Boven de deuren een

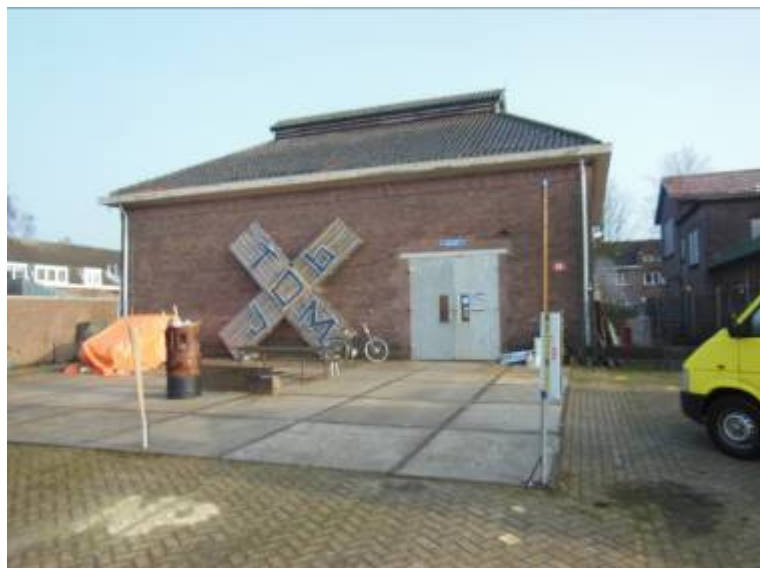
## Zuidwestelijke gevel:

Grootste gedeelte van de gevel is blind. Baksteenwerk heeft hoge monumentwaarde.

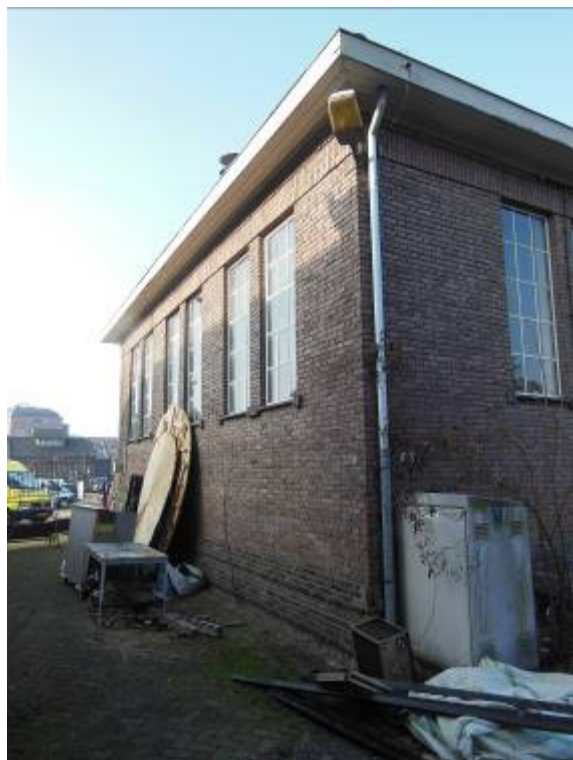
### Zuidoostelijke gevel:

De gevel heeft onderaan een dubbele uitspringende baksteenlaag over de gehele breedte. Deze heeft hoge monumentwaarde. De bakstenen in de gevel zijn op enkele plaatsen vernieuwd, de gehele gevel heeft echter een hoge monumentwaarde.

Drie maal twee gekoppelde vensters. De lekdorpels bestaan uit donkere gesmoorde tegels met aan weerszijden dubbele staande en uitspringende bakstenen. Tussen de twee gekoppelde vensters vier staande en uitspringende bakstenen. Alle vensters en lekdorpels hebben een hoge monumentwaarde. De vensters, waarvan de bovenste delen met valramen, hebben een stalen roedeverdeling. Hoge monumentwaarde. Licht uitspringende anderhalfsteense fries en daarboven een licht uitspringende halfsteense rollaag. De fries vormt tevens de overspanning van de vensters. Beide hebben een hoge monumentwaarde.

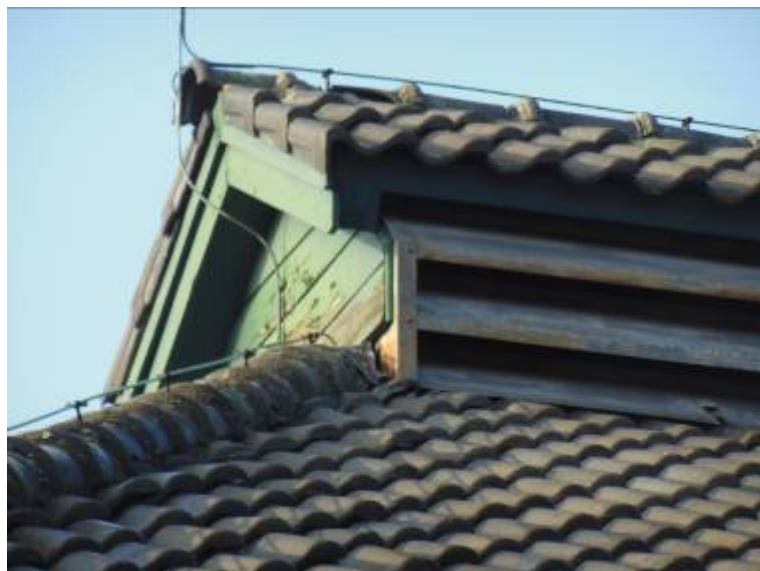
### Dak en dakbedekking van het hele gebouw:

Het gebouw heeft een schilddak. Alle schilden zijn belegd met grijze gesmoorde holle pannen. De dakgoot is een eenvoudige bakgoot met zinken kraal die breed uitsteekt, een typisch kenmerk voor de bouw uit de jaren tussen 1925 en 1940. Op de nok van het dak een ventilatiestraat met een zadeldak dat belegd is met grijze holle pannen. Aan de beide zijanten van de ventilatiestraat is de beëindiging beschoten. Daarboven een houten windveer. Het geheel van dak, goot en ventilatiestraat heeft een hoge monumentwaarde.

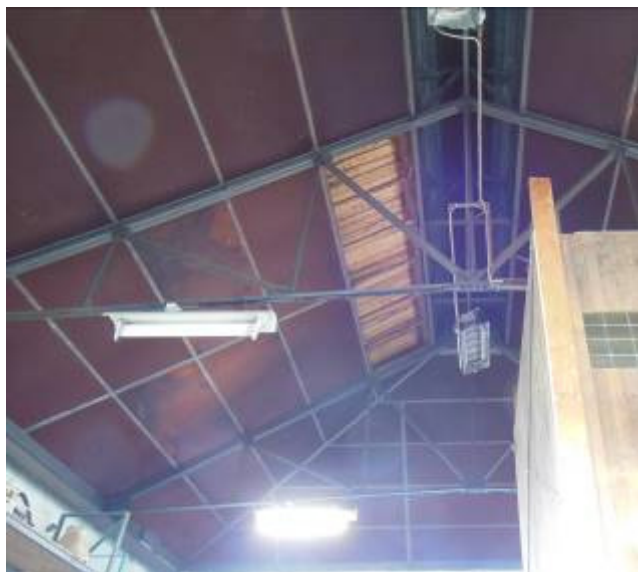
De kap heeft een constructie van metalen spanten. In dit geval een zogenaamd Engels spant met vallende diagonalen, waarbij een centrale stijl de nok met het horizontale spantbeen verbindt. De constructie biedt de mogelijkheid om een grotere ruimte in zijn geheel te overspannen. De metalen “vleermuisvleugels” bestaan uit staven of stangen, die door middel van een trekstaaf met elkaar worden verbonden. Centrale drukstangen zorgen voor de geleiding van de krachten naar het stalen spant. Dit soort kapspanten werd uitsluitend in industriële gebouwen toegepast.
