BOMEN EFFECT ANALYSE

VAN VORSTSTRAAT EINDHOVEN

Opdrachtgever: CRA Vastgoed
Projectnr: EIN079-0001
Rapportnr: 2017-EIN079-BEA-01
Status: Definitief
Datum: 6 juni 2017

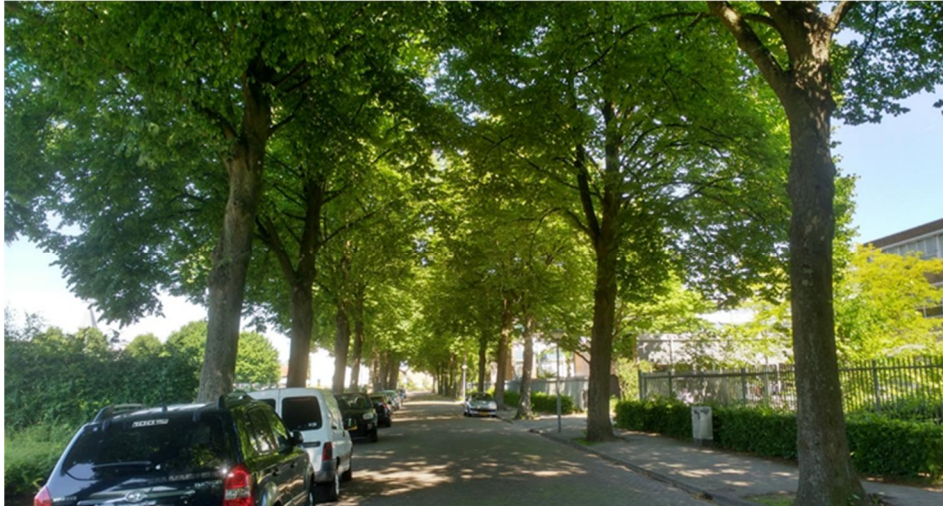
Afbeelding 2 Van Vorststraat met aan de rechterkant het schoolcomplex

De Van Vorststraat is opgebouwd uit een rijweg met aan beide zijden trottoirs. De rijweg is uitgevoerd in gebakken straatstenen en de trottoirs zijn uitgevoerd in betontegels. De fundering van de rijweg en trottoirs bestaat uit zand.

De bomen staan in het trottoir in een open boomspiegel met een afmeting van circa 1,40 m x 2,50 m. De boomspiegel grenst met één zijde aan de trottoirband van de rijweg. Tussen de boomspiegel en het schoolterrein ligt het trottoir met een breedte van circa 1,20 m.

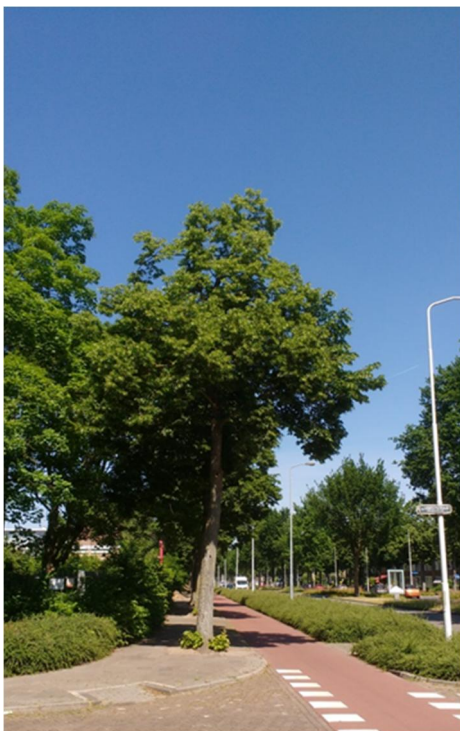
Afbeelding 5 Dr. Berlagelaan nabij boomnummer 45

De Dr. Berlagelaan is opgebouwd uit twee rijbanen met ieder twee rijstroken gescheiden door een middenberm met aan beide zijden van de rijbaan een langspaarkeerstrook, een groenstrook, een fietsstrook en een trottoir. Met name verhardingen gelegen binnen de kroonprojectie van bomen is van invloed op de ontwikkelingen van bomen. Het betreft het fietspad, uitgevoerd in asfalt en het trottoir, uitgevoerd in betontegels van 30 x 30 cm. De fundering bestaat uit zand.

De bomen staan in het trottoir in een open boomspiegel met een afmeting van circa 2,40 m x 2,40 m. De boomspiegel grenst aan één zijde aan de trottoirband van het fietspad. Tussen de boomspiegel en het schoolterrein ligt het trottoir met een breedte van circa 1,20 m.

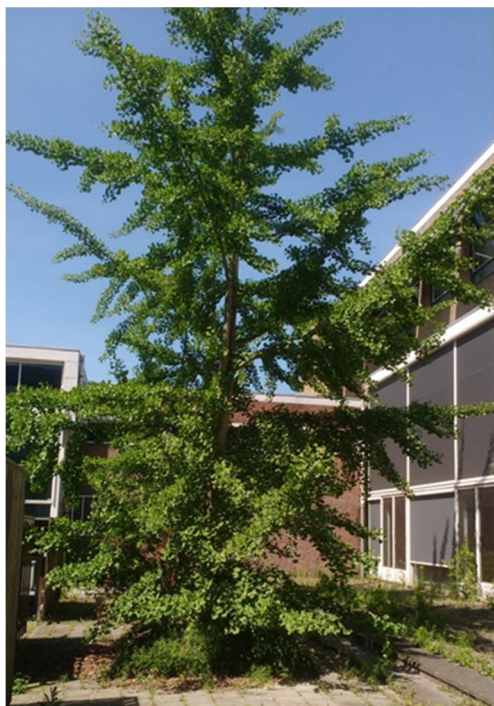
Afbeelding 8 Schoolterrein boomnummer 87

De bomen op het terrein van de school staan op verschillende locaties. Er staan bomen in plantvakken met diverse afmetingen en er staan boom in boomspiegels in de verharding.

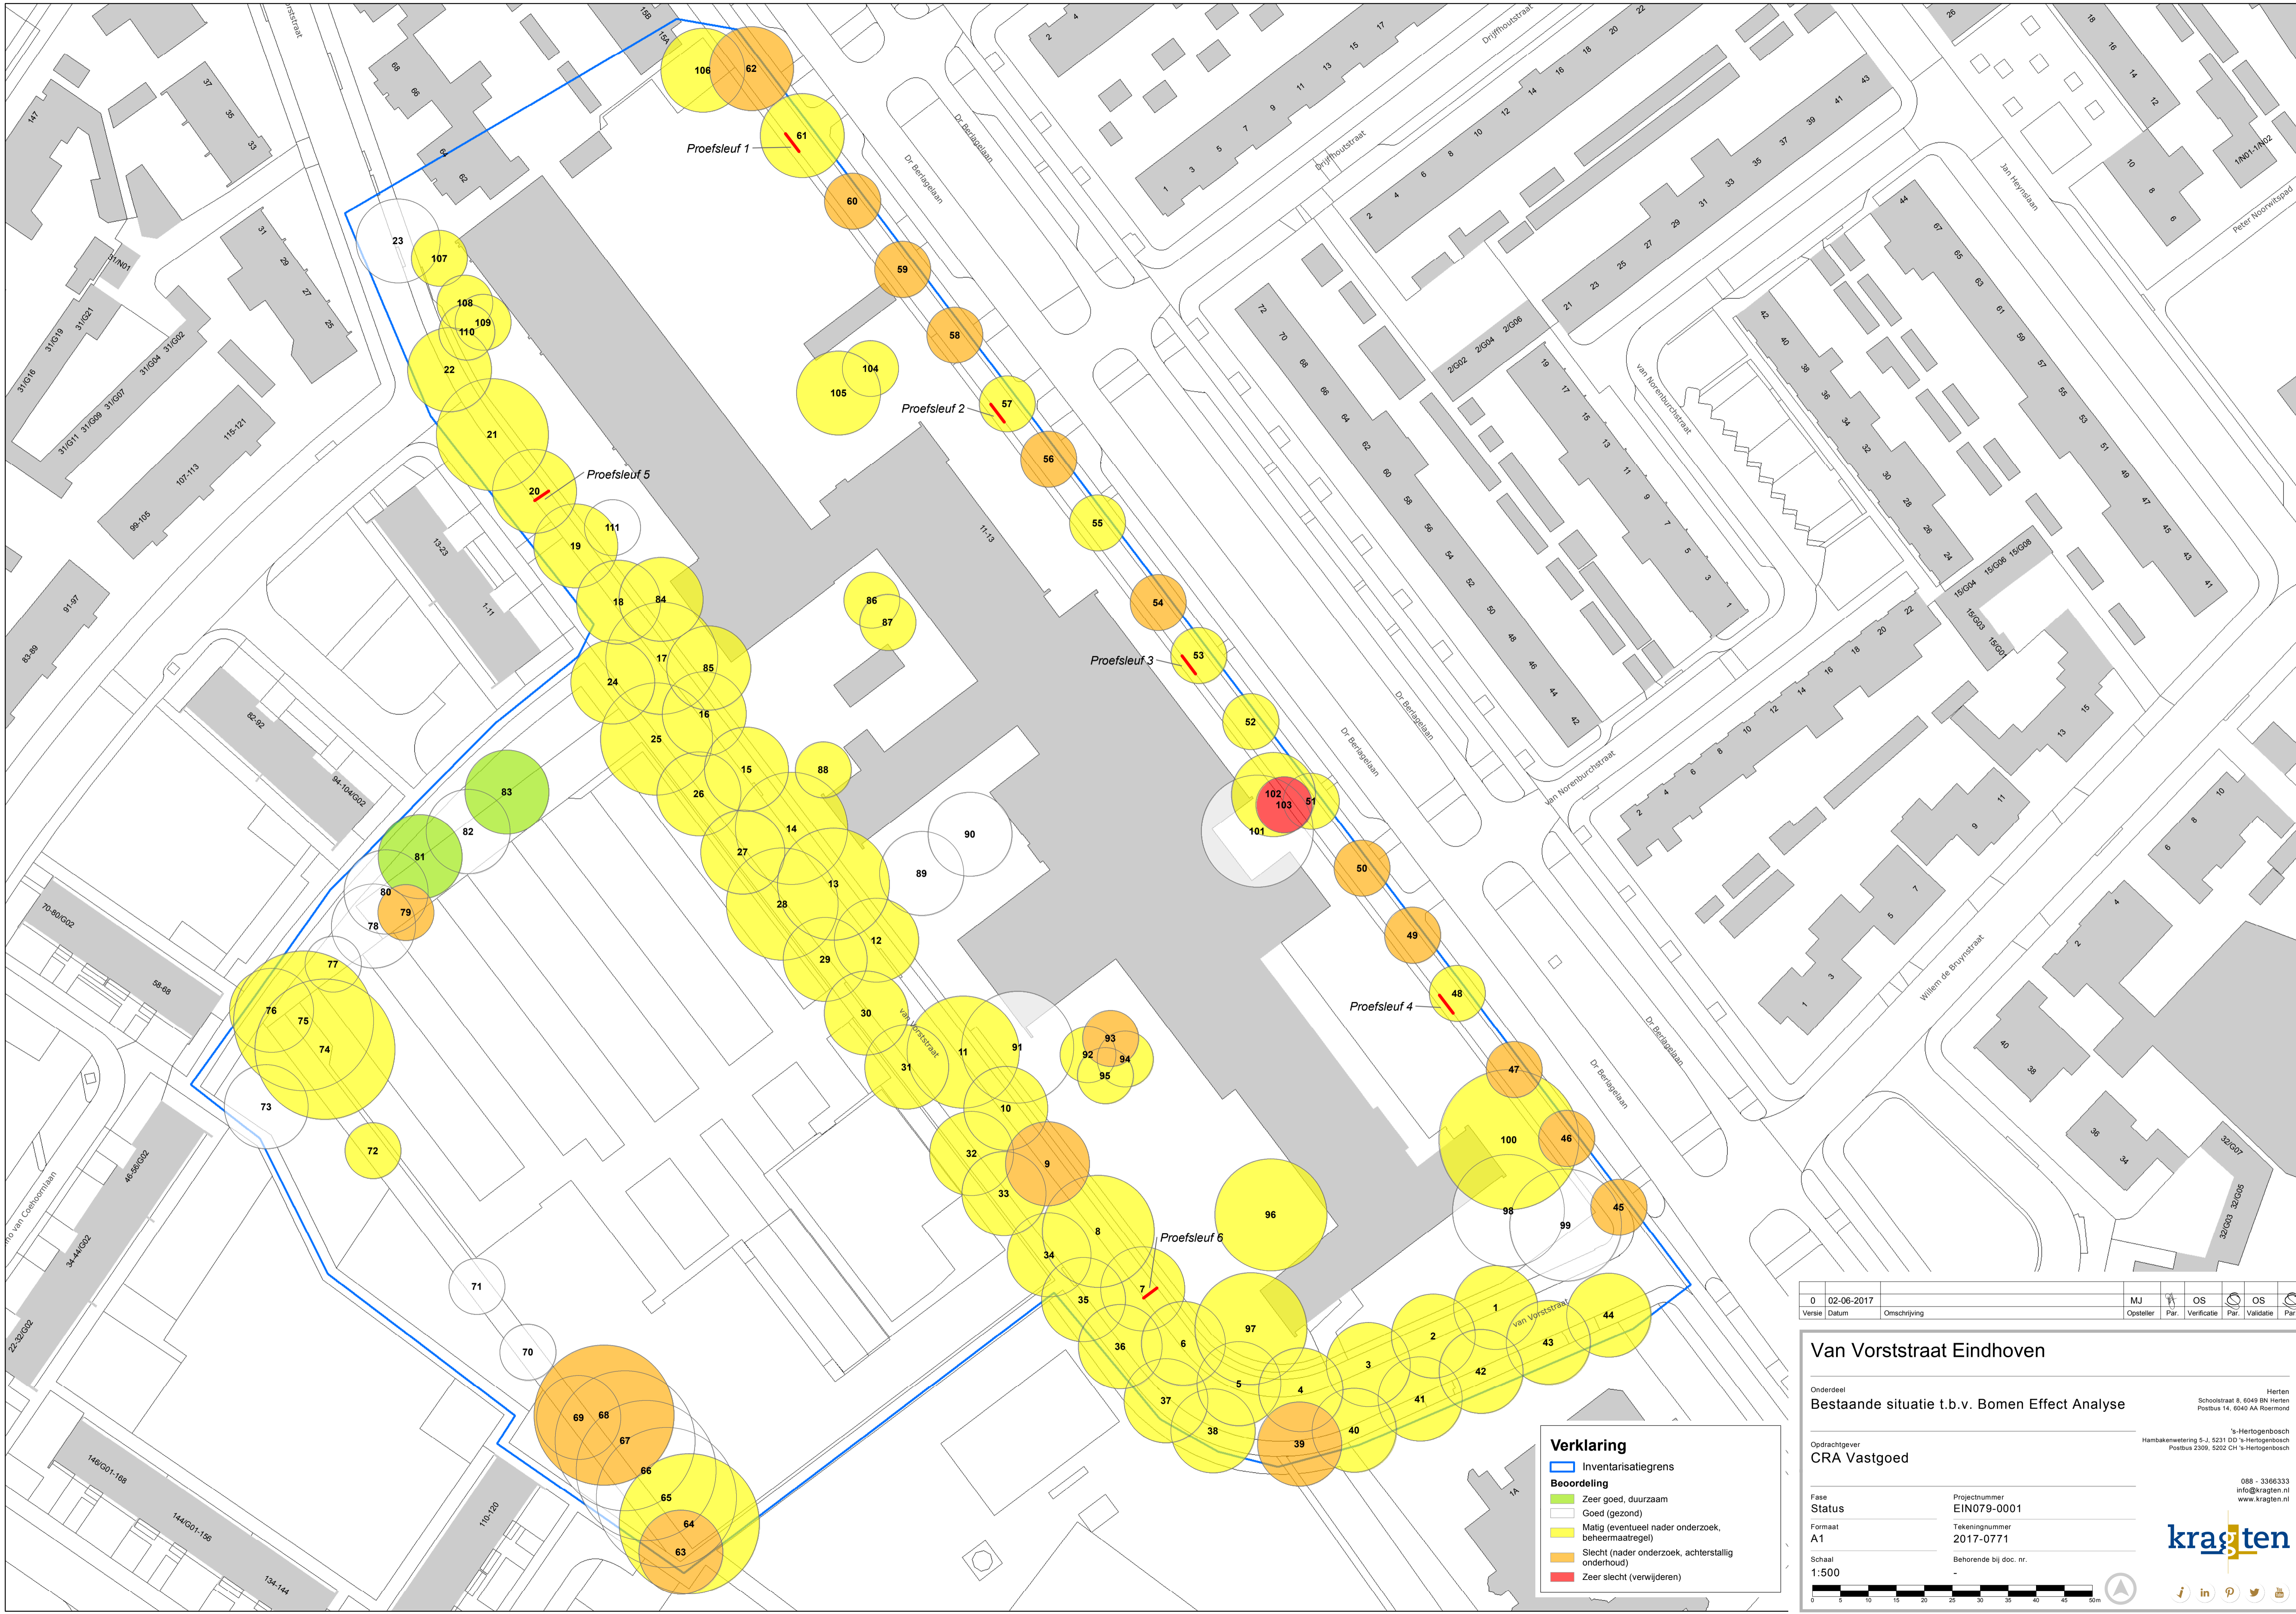
Bestaande situatie ten behoeve van bomen effect analyse nr. 2017-0771 d.d. 02-06-2017

- De standplaats van de bestaande bomen met code en kroon diameter.
- De huidige contouren van de inrichting van het projectgebied.
