# Inventarisatie en kwaliteitsbeoordeling Bomen, plan Celsius, fase 2

| Object | Bomen Plan Celsius Fase 2 |
| Locatie | Stephensonstraat, Newtonstraat, Edisonstraat en<br>Snelliushof in de gemeente Eindhoven |
| Datum | 13 december 2016 |

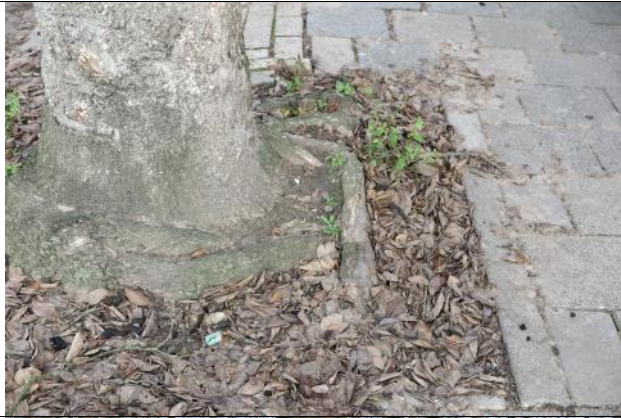
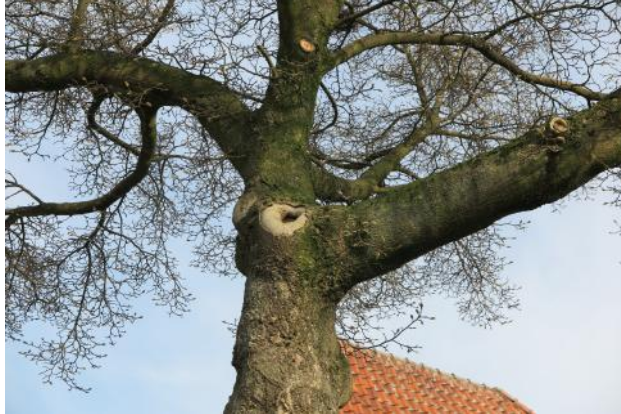
# Informatieblad boom 1

| | BOOM 1 |
|---|---|
| Veiligheid/gebreken | Geen/holtes |
| Conditie | Redelijk |
| Overlast, beheersbaarheid | Wortelopdruk |
| Toekomstverwachting | Matig; 10-15 jaar |
| BOOMTECHNISCH OORDEEL | 5. Behoudenswaardig |

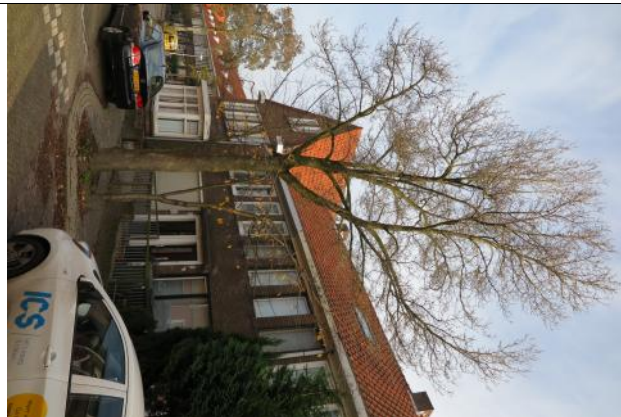
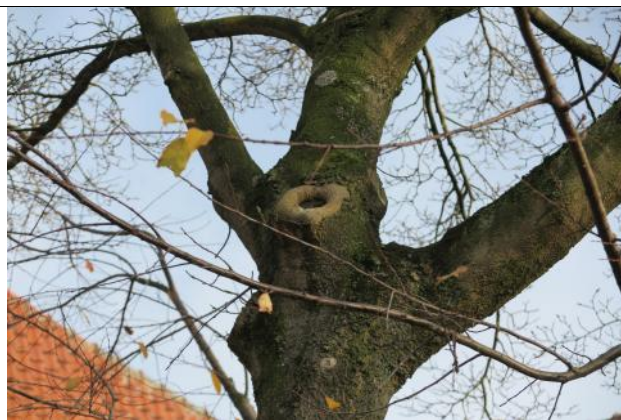
## Informatieblad boom 2

| | BOOM 2 |
|---|---|
| Conditie | Redelijk-matig |
| Overlast, beheersbaarheid | Lichte wortelopdruk |
| Toekomstverwachting | Matig; 10-15 jaar |
| BOOMTECHNISCH OORDEEL | 4. Niet behoudenswaardig |

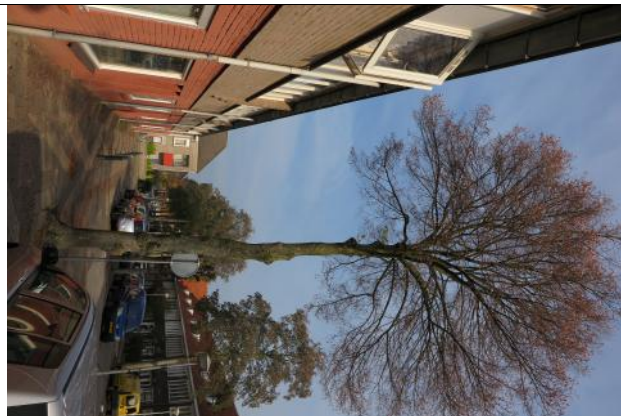
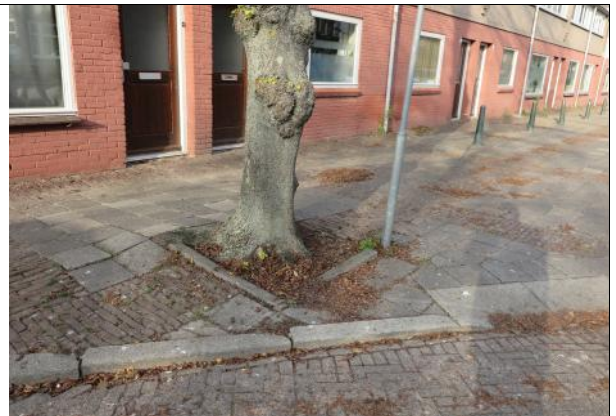
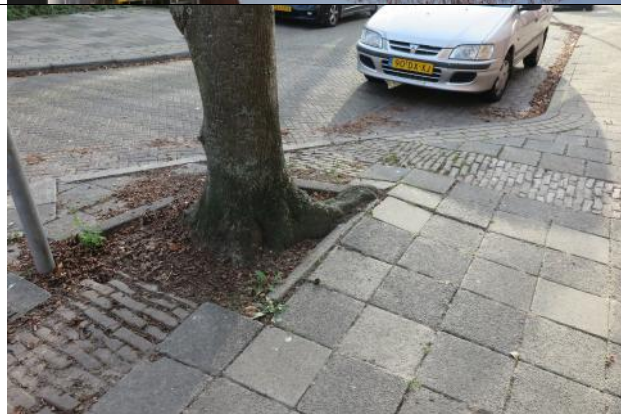
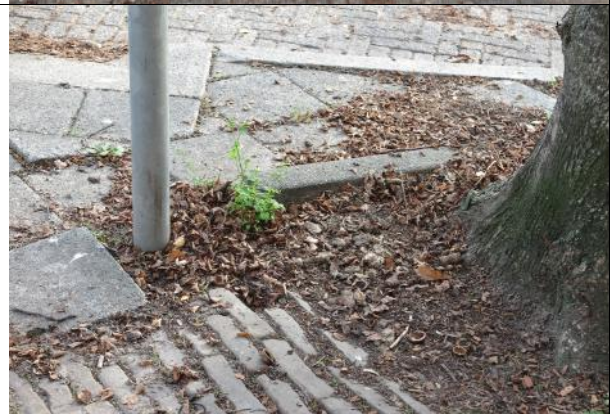
## Informatieblad boom 3

| | BOOM 3 |
|---|---|
| Veiligheid/gebreken | Geen |
| BOOMTECHNISCH OORDEEL | 4. Niet behoudenswaardig |

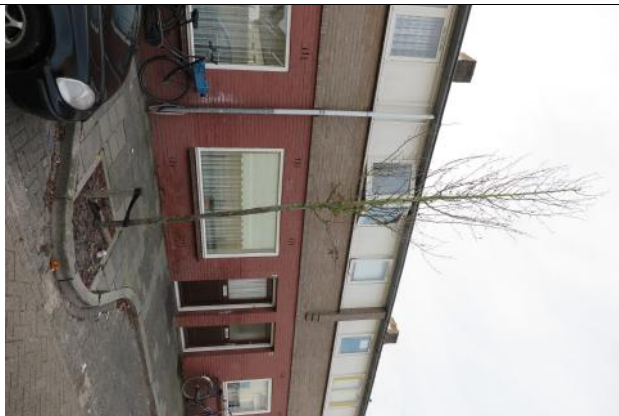
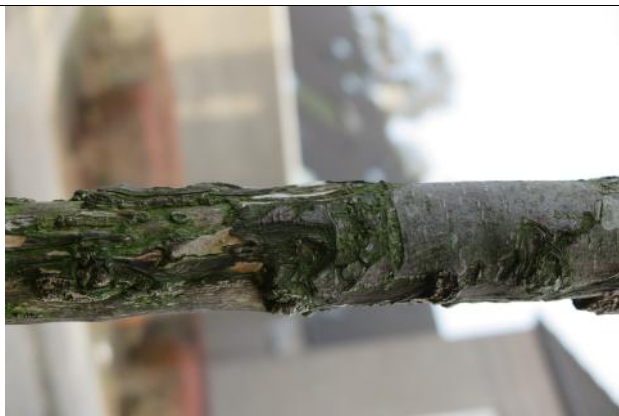
| | BOOM B |
|---|---|
| Veiligheid/gebreken | Ernstige bastschade, geringd |
| BOOMTECHNISCH OORDEEL | 4. Niet behoudenswaardig |

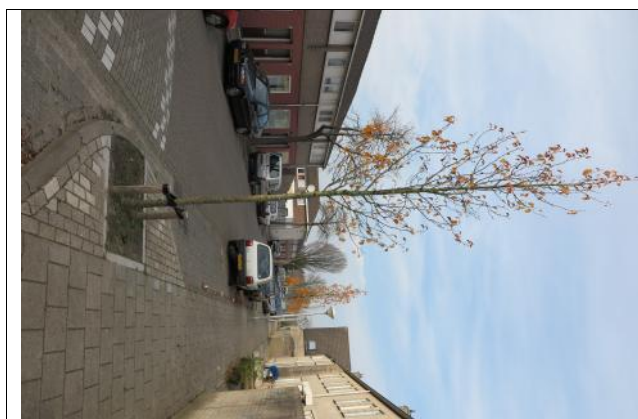
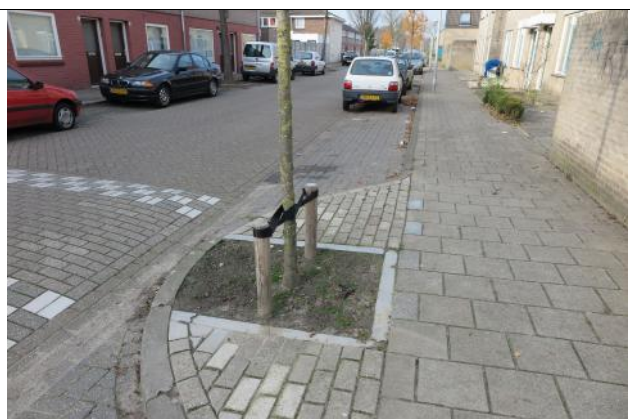
## Informatieblad boom 14

| | BOOM 14 |
|---|---|
| Veiligheid/gebreken | Op 1 m boven maaiveld stamschade 0,4x0,1, overvallend |

| | BOOM 15 |
|---|---|
| BOOMTECHNISCH OORDEEL | 5. Behoudenswaardig |

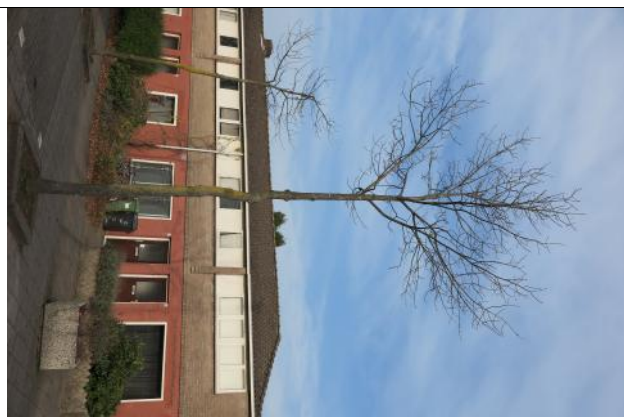
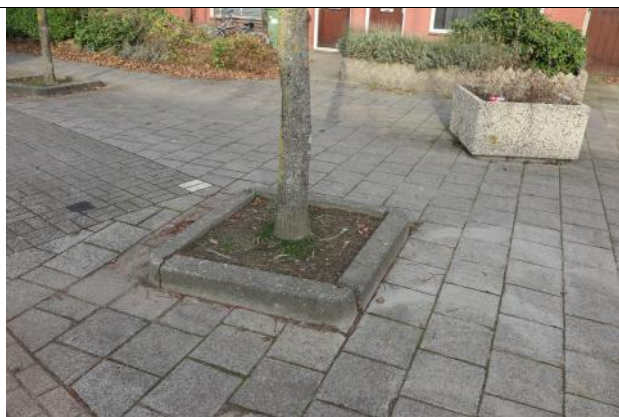
## Informatieblad boom 31

| | BOOM 30 |
|---|---|
| Conditie | Matig |
| Toekomstverwachting | Laag, 5-10 jaar |
| BOOMTECHNISCH OORDEEL | 2. Rooien |

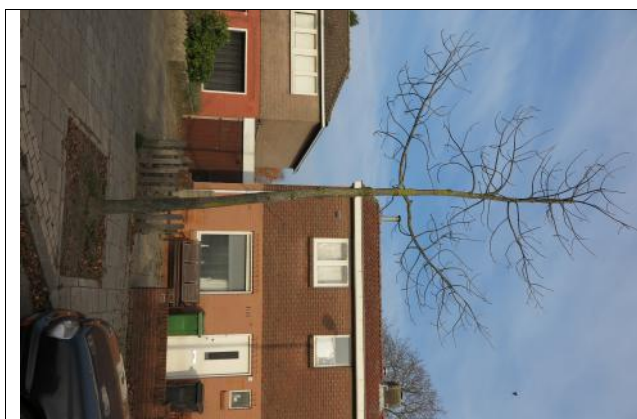
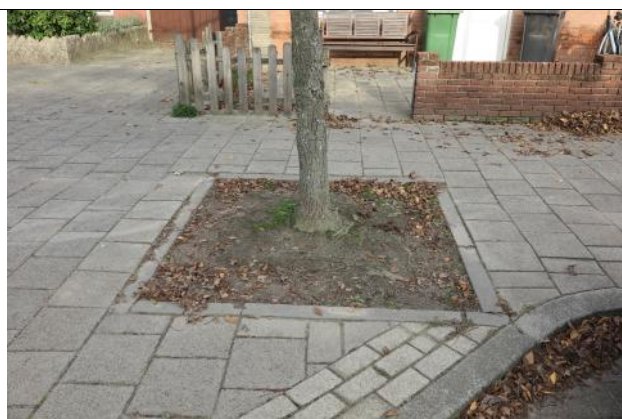
## Informatieblad boom 32

| | BOOM 31 |
|---|---|
| BOOMTECHNISCH OORDEEL | 2. Rooien |

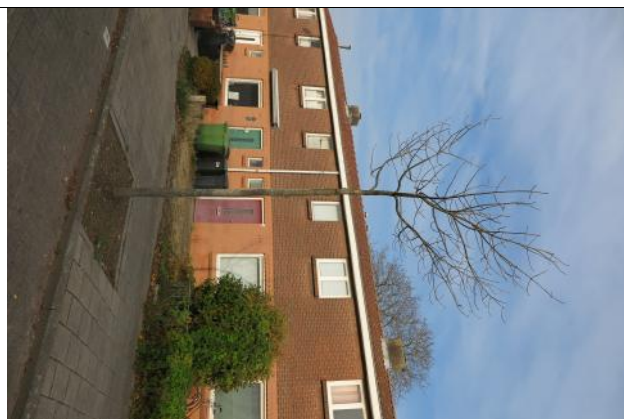
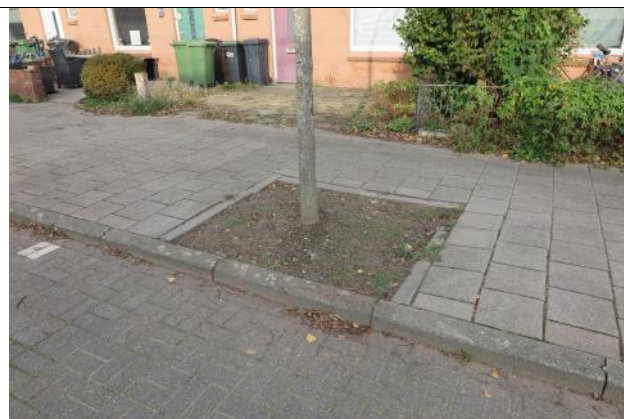
| | BOOM 32 |
|---|---|
| BOOMTECHNISCH OORDEEL | 2. Rooien |
