**Rapport**  
**Boom Effect Analyse**  
**Cederlaan, Eindhoven**

Titel : Boom Effect Analyse Cederlaan, Eindhoven  
Versie : Definitief  
Kenmerk : 03P2103417  
Datum rapport : 28-4-2021  
Auteur(s) : T.A.E. van Overbeek  
Inspectiewerk : T.A.E. van Overbeek  
Kwaliteitscontrole : Gerrits M.J.J.M. BSc  
Wijze van citeren : van Overbeek, T.A.E. (2021). Boom Effect Analyse Cederlaan, Eindhoven. Pius Floris, Vught.

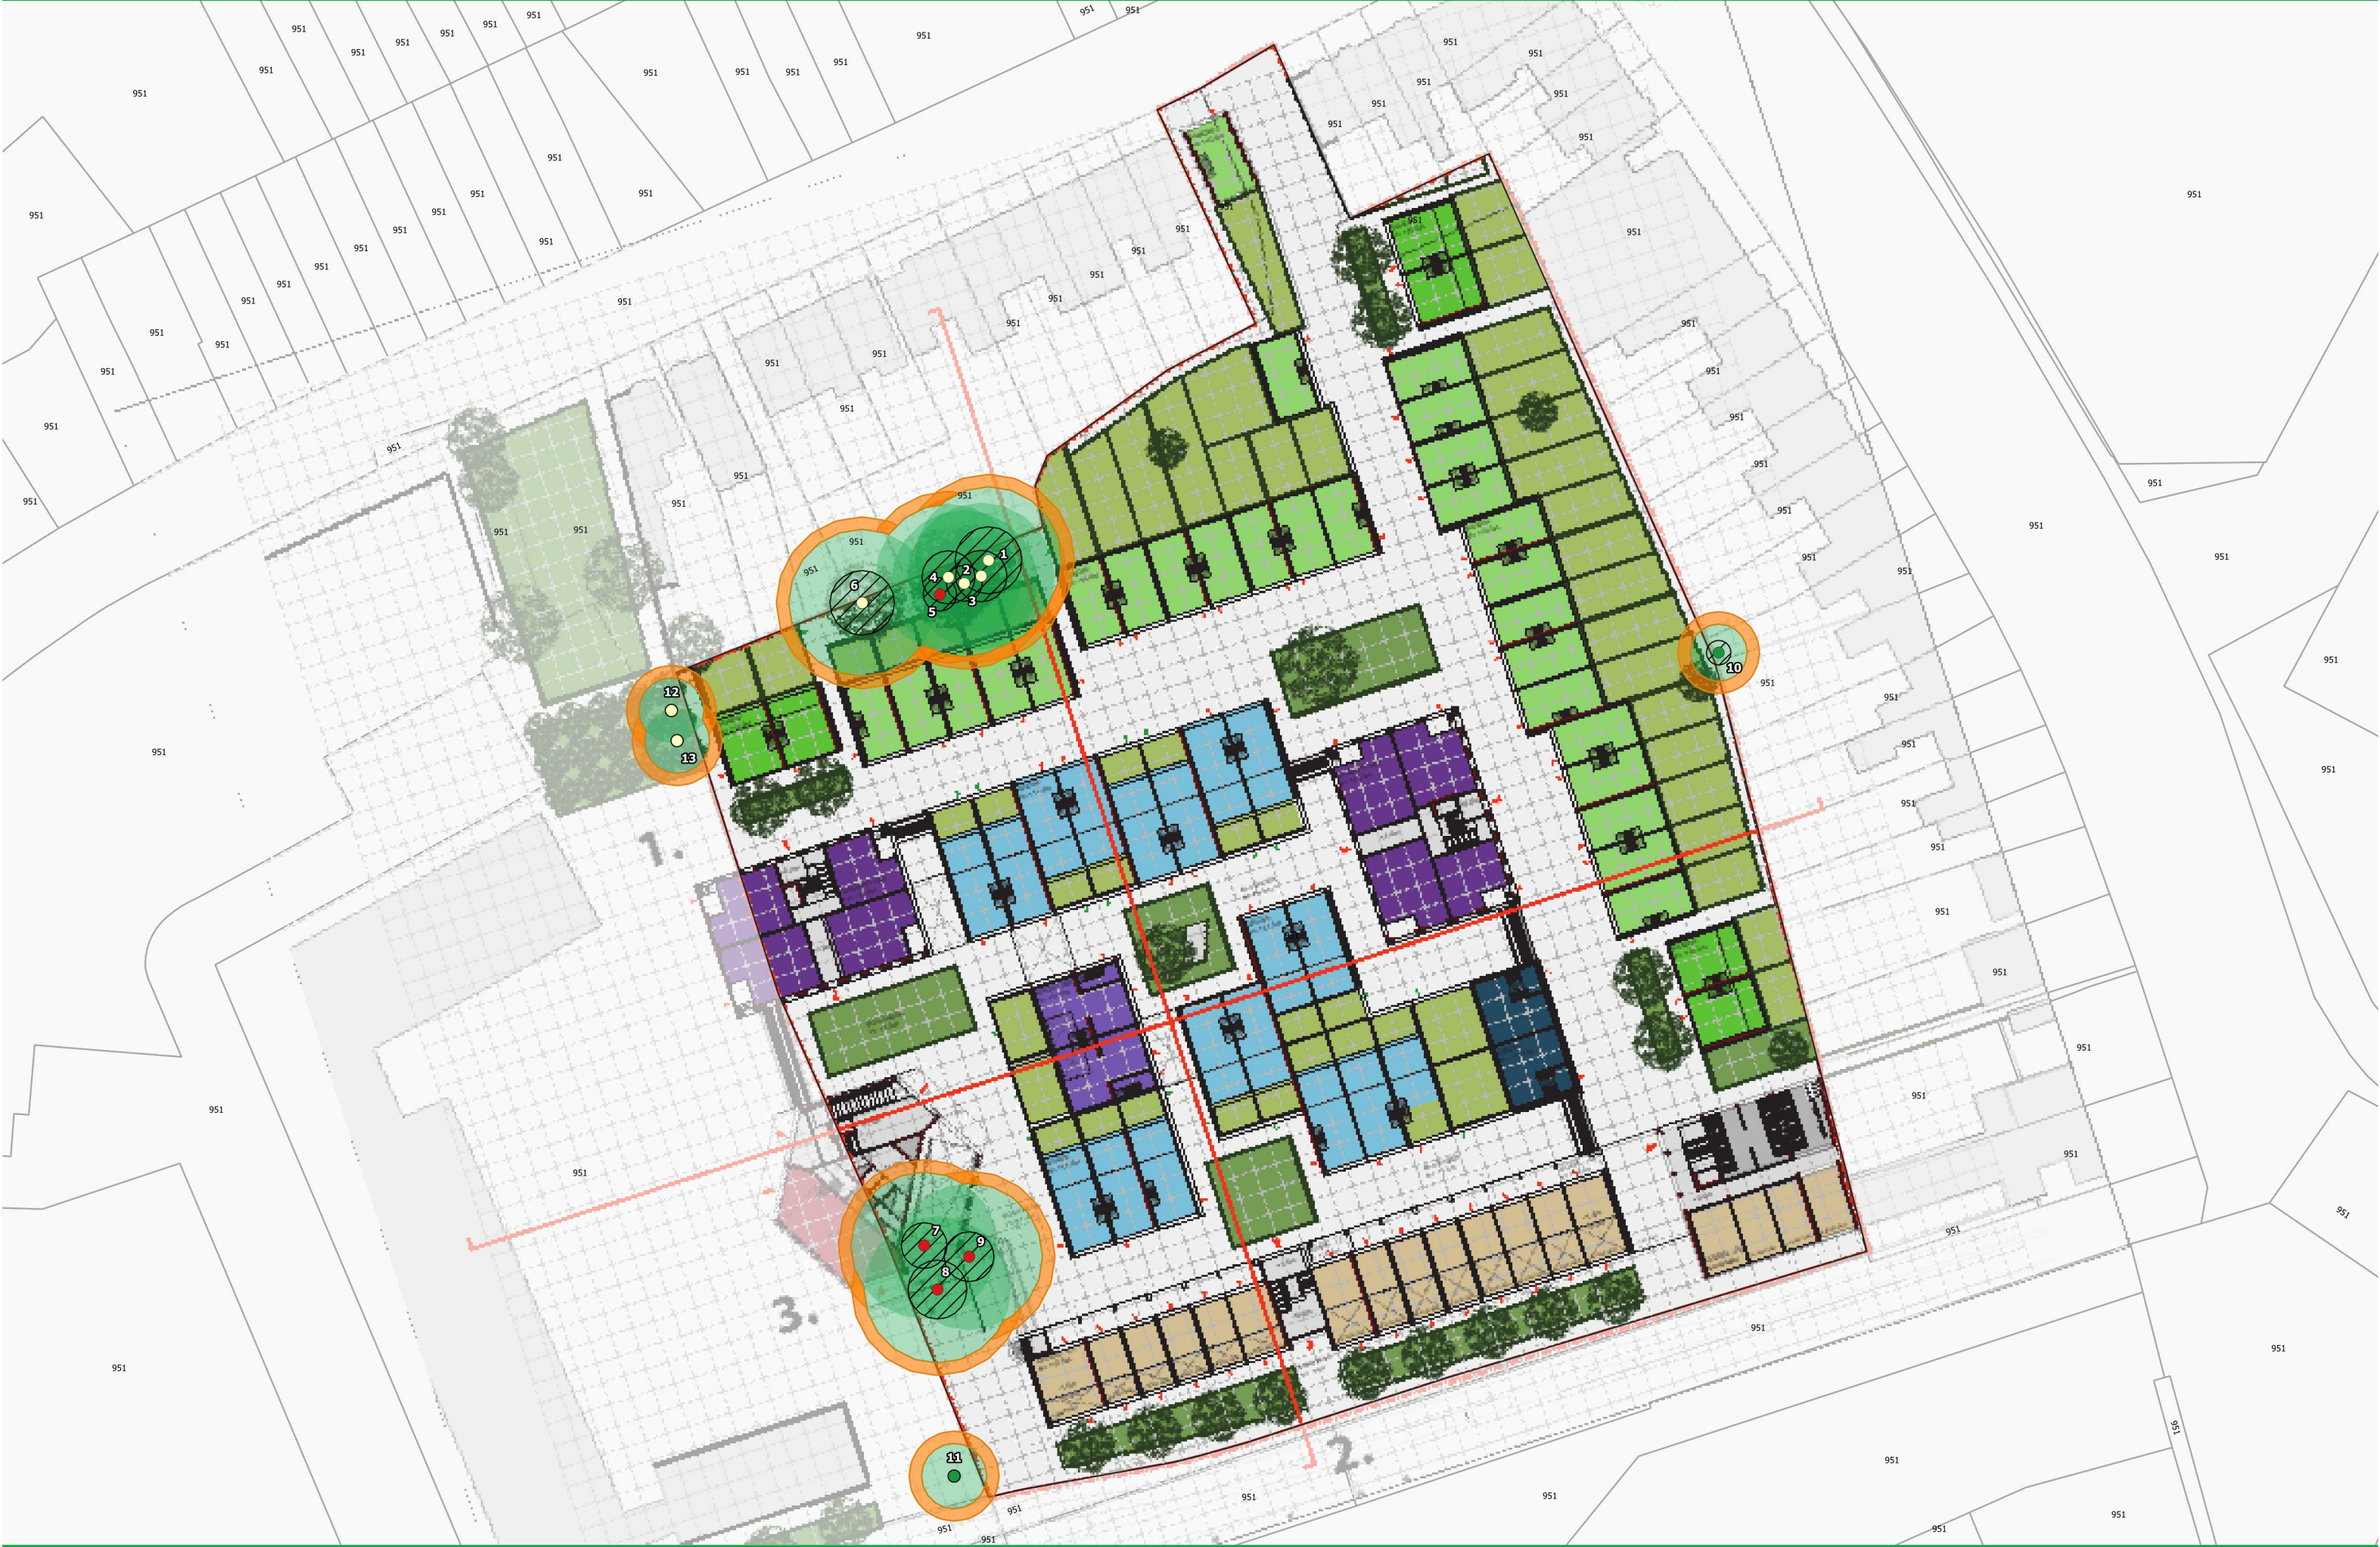
### OVERZICHTSKAART: BEA ADVIES EN PROJECT INVLOEDEN

Voor bomen 7, 8 en 9 geldt dat er sprake is van een tijdelijk verhoogd risico op takbreuk door de aanwezigheid van zwaar door hout in de binnen kroon. Bij boom 4 is een plakoksel vastgesteld, bij behoud van de boom wordt geadviseerd deze te verankeren om schade bij het eventueel uitbreken van de plakoksel te voorkomen. Boom 5 is afgezet en heeft hierdoor geen kwaliteit meer. De overige bomen hebben een goede kwaliteit en geen noemenswaardige gebreken.

In het huidige ontwerp (zie, Afbeelding 1) wordt ruimtelijk beslag gelegd op drie bomen, dit betreft bomen 7, 8 en 9.

Bij realisatie van de nieuwe inrichting ter hoogte van bomen 1, 2, 3, 4, 6, 12, 13 in het noordwesten van het plangebied, dienen de kronen ingenomen te worden zodat de twee woningen gerealiseerd kunnen worden. Van bomen 1, 2, 3 en 4 moet circa 1,5-2 meter van de kroon worden verwijderd, van boom 6 moet circa 2 meter verwijderd worden en van bomen 12 en 13 moet circa 1 meter verwijderd worden. Aangeraden wordt om de locatie van de nieuw te plaatsen woningen uit te zetten en in beraad met een boomtechnisch toezichthouder ter plekke te beoordelen waar en tot hoe ver de kronen moeten worden ingenomen.

Voor boom 11 is het op dit moment lastig te bepalen wat de exacte gevolgen zullen zijn van de werkzaamheden. Verdichting van de ondergrond door langsrijden van (bouw-)verkeer en mogelijk schade aan de boomkroon vanwege de standplaats van de boom en kroonontwikkeling zijn reële risico's voor deze boom. Mocht in deze situatie bouwverkeer noodzakelijk blijken nabij de boom dan wordt aangeraden om rijplaten te plaatsen zodat verdichting van de bodem zoveel mogelijk wordt voorkomen. Ook kan in overleg met de boomtechnisch toezichthouder geraadpleegd worden om mogelijk een enkele tak in te nemen, mocht dit noodzakelijk blijken.

Boom 10 staat in de tuin van derden buiten het plangebied. Op dit moment is lastig in te schatten hoe de rand van het plangebied zal worden ingericht. Om schade aan de boom te voorkomen wordt op deze locatie afgeraden om een erfafscheiding of iets dergelijks te funderen of tot boven de onderkant van de boomkroon te laten reiken. Paalfunderingen kunnen worden uitgevoerd, voor bijvoorbeeld een hekwerk of schutting.
