## Groenplan – Tivoli Eindhoven

Onderwerp: Groenplan Tivoli Eindhoven

# Bomen Effect Analyse

9 BOMEN TIVOLIKERK

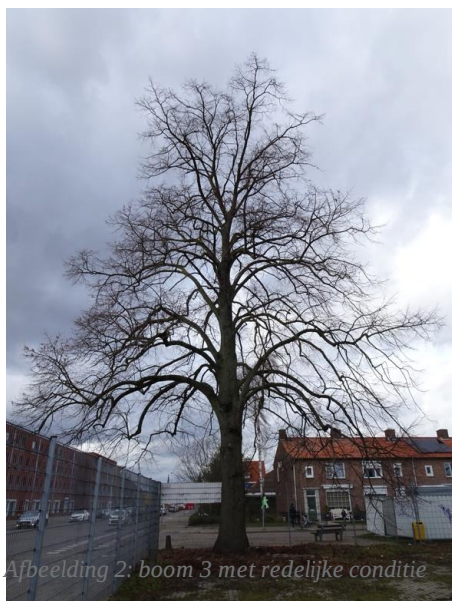
- Boom 3 en 4 hebben sterk doorhangende takken. Bij boom 3 reiken deze tot circa 0,5 m boven het maaiveld. Boven het huidige trottoir en fietspad hangen de takken hoger, maar hangen ze toch binnen de vereiste doorrijhoogte. Bij boom 4 reiken de takken tot circa 2,5 m boven maaiveld.

Afbeelding 2: boom 3 met redelijke conditie

- Boom 3  
Het gedeelte onder de kroonprojectie waar geen werkzaamheden hoeven plaats te vinden moet worden ingesteld als boombeschermings zone, zie Afbeelding 26.
- Boom 4,5, en 6  
Geadviseerd wordt om tussen de huidige muur en de toekomstige rijweg een boombeschermings zone in te stellen.

- Het maaiveld mag bij boom 3 tot 2 m buiten de kroonprojectie niet worden opgehoogd of afgegraven, met uitzondering van het ontgraven ten behoeve van de fundering van het voetpad (tot maximaal 25 cm diep).

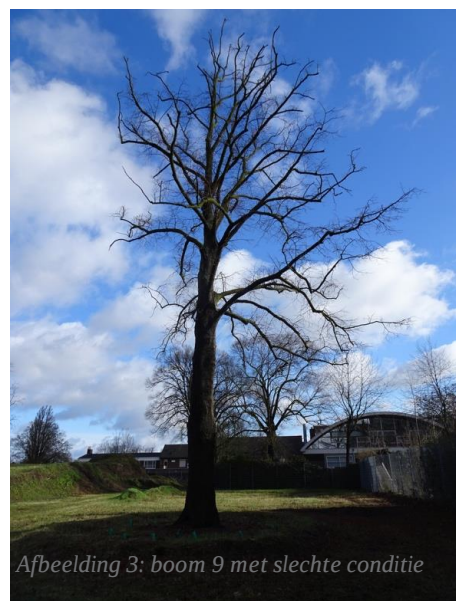
Afbeelding 3: boom 9 met slechte conditie

| Nr. | Boomsoort<br>(wetenschappelijke<br>naam) | Boomsoort<br>(Nederlandse<br>naam) | Standplaats | Stamdiam.<br>in cm | Boomhoogte<br>in m | Kroondiam.<br>in m | Takvrije<br>stam in<br>m | Conditie | Onderhouds-<br>toestand | Opmerkingen | Kwaliteit | Levensverwach-<br>ting in jaren | Zorgplicht | Boomwaarde |
|---|---|---|---|---|---|---|---|---|---|---|---|---|---|---|
| 9 | Tilia x europaea | Gewone linde | Ruw gras | 75 | 15 - 18 | 11 x 11 | 7 | slecht | achterstallig | Zware afgestorven takken,<br>boom is verplant | slecht | 5 - 15 | risico | € 7.120,00 |

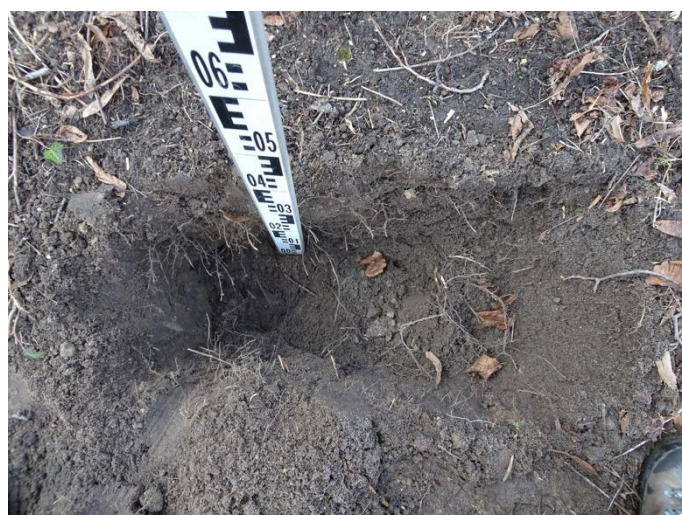
Profielkuil 1 is gegraven bij boom 1, op 1 tot 1,25 m uit hart stam, ter hoogte van het toekomstige voetpad (4,25 m vanaf huidige trottoir (Afbeelding 5).

Afbeelding 6: bovenaanzicht profielkuil 1.

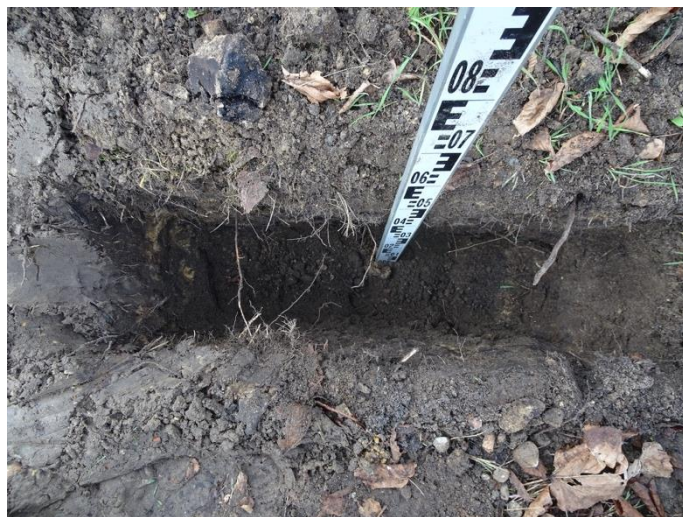
De tweede profielkuil is gegraven op 3,75 tot 4 m uit hart stam van boom 1, net buiten de wal rondom de verplantkluit (Afbeelding 7). De resultaten zijn opgenomen in Tabel 2.

Afbeelding 8: bovenaanzicht profielkuil 2.

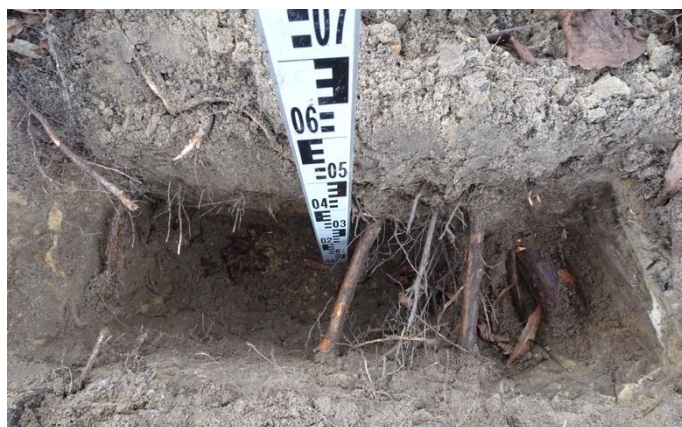
De derde profielkuil is gegraven bij boom 3, op 2,15 tot 2,35 m afstand uit hart stam van de boom, ter hoogte van het toekomstige voetpad (4,25 m vanaf huidige trottoir, Afbeelding 9). De resultaten zijn opgenomen in Tabel 3.

Afbeelding 10: bovenaanzicht profielkuil 3.

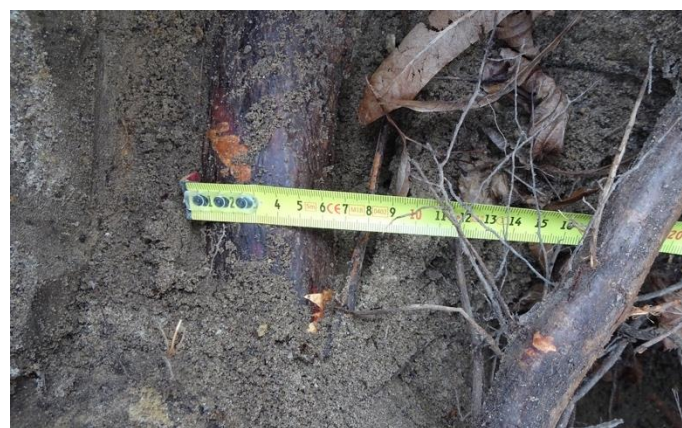
Afbeelding 11: wortel van 6 cm  $\varnothing$  op 28 cm beneden maaiveld.

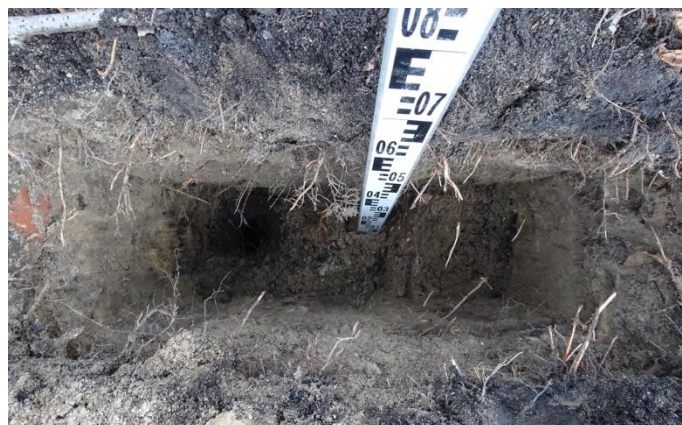
Profielkuil 4 is gegraven op 1,3 tot 1,55 m uit hart stam van boom 5, op circa 2,85 tot 3,1 m vanaf de huidige muur (Afbeelding 12). De resultaten zijn opgenomen in Tabel 4.

Afbeelding 13: bovenaanzicht profielkuil 4.

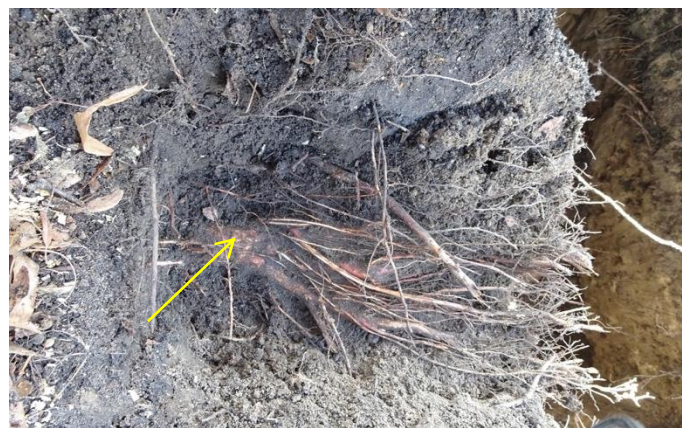
Afbeelding 14: afgezette wortel van 4 cm  $\varnothing$  op circa 1 m uit hart stam.

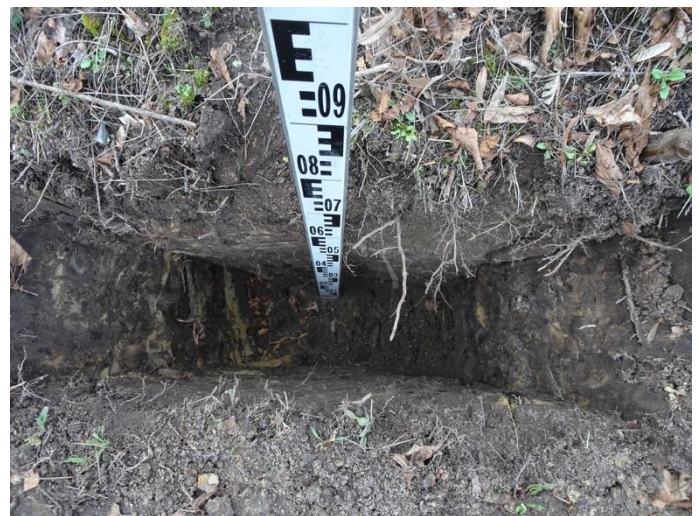
Profielkuil 5 is gegraven op 3,3 tot 3,55 m uit hart stam van boom 9, ter hoogte van het toekomstige rijbaan op circa 5,2 tot 5,5 m uit het hek (Afbeelding 15). De resultaten zijn opgenomen in Tabel 5.

Afbeelding 16: bovenaanzicht profielkuil 5.

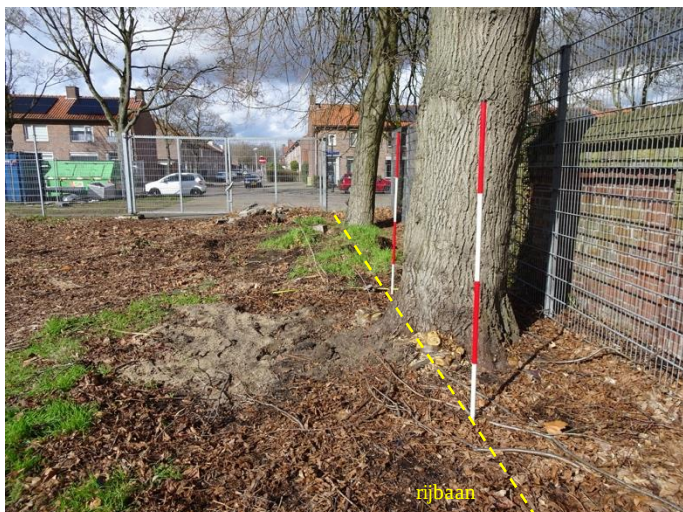
Afbeelding 20: locatie rijbaan, volgens schetsontwerp (boom 4 en 5)

| Nr. | Werkzaamheid | Percentage wortelverlies | Verlies zware wortels | Effect |
|---|---|---|---|---|
| 4 | Rijbaan aan zuidwestzijde op 1,75 m uit huidige muur, door de stam heen, zie afbeelding 20 | > 40 % | nee | Niet te behouden |
| 5 | Rijbaan aan zuidwestzijde op 1,75 m uit huidige muur, door de stam heen, zie afbeelding 20 | > 40 % | nee | Niet te behouden |

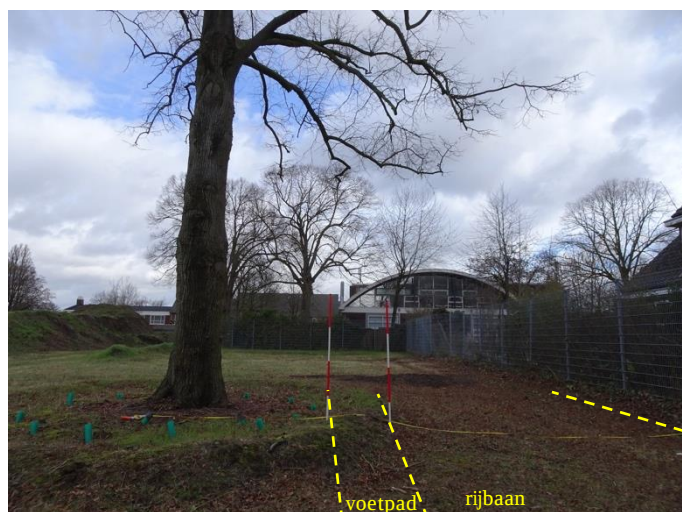
Afbeelding 21: locatie voetpad en rijbaan, volgens schetsontwerp (boom 9)

| Nr. | Werkzaamheid | Percentage wortelverlies | Verlies zware wortels | Effect |
|---|---|---|---|---|
| 9 | Aan zuidwestzijde: voetpad op circa 0,5 m. Aan noordwestzijde: rijbaan op circa 3,3 m uit hart stam boom en voetpad op 2, 3 m uit hart stam boom, zie afbeelding 21 | 15 - 25% | nee | 1 klasse in toekomstverwachting omlaag naar 0 - 5 jaar |

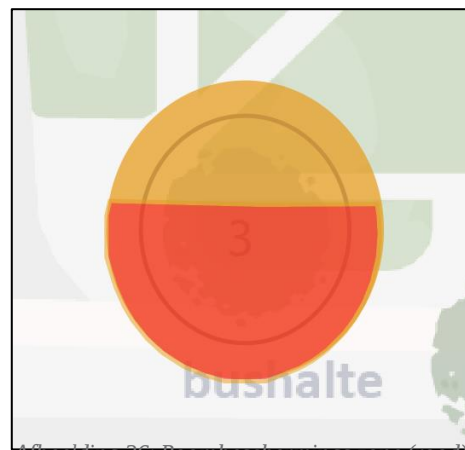
Afbeelding 26: Boombeschermings zone (rood) en zone "werken onder strikte voorwaarden" (oranje).

- Om de oppervlakkige beworteling te sparen, is het van essentieel belang dat de verharding onder de kroonprojectie handmatig wordt verwijderd.
- Het ontgraven ten behoeve van het voetpad, dient zeer zorgvuldig te gebeuren, zodat er geen zware wortels worden beschadigd. Dit zal onder toezicht moeten plaatsvinden en daar waar oppervlakkige, zware wortels aanwezig zijn, zal het ontgraven handmatig moeten worden uitgevoerd.
