# Inventarisatie en kwaliteitsbeoordeling Bomen, plan Celsius, fase 3 en 4

| <b>Project</b> | Inventarisatie en kwaliteitsbeoordeling bomen, plan Celsius, fase 3 en 4 |
| <b>Datum</b> | 8 Januari 2019 |

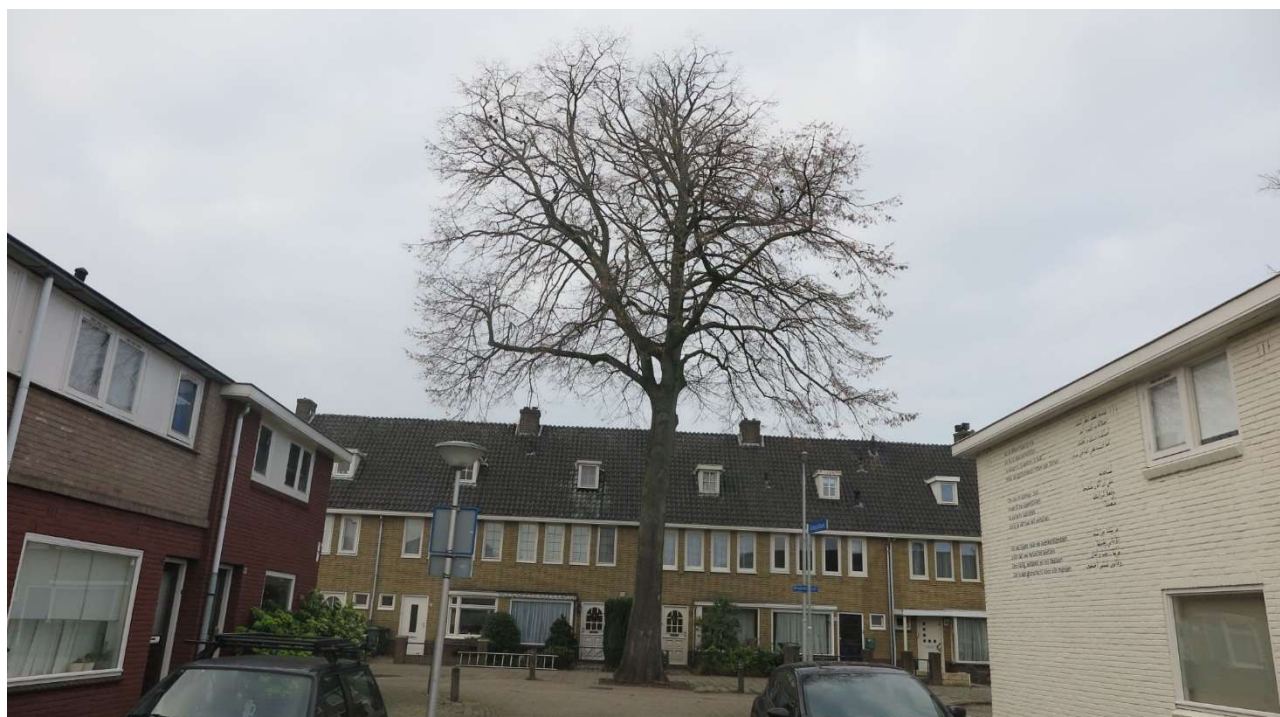
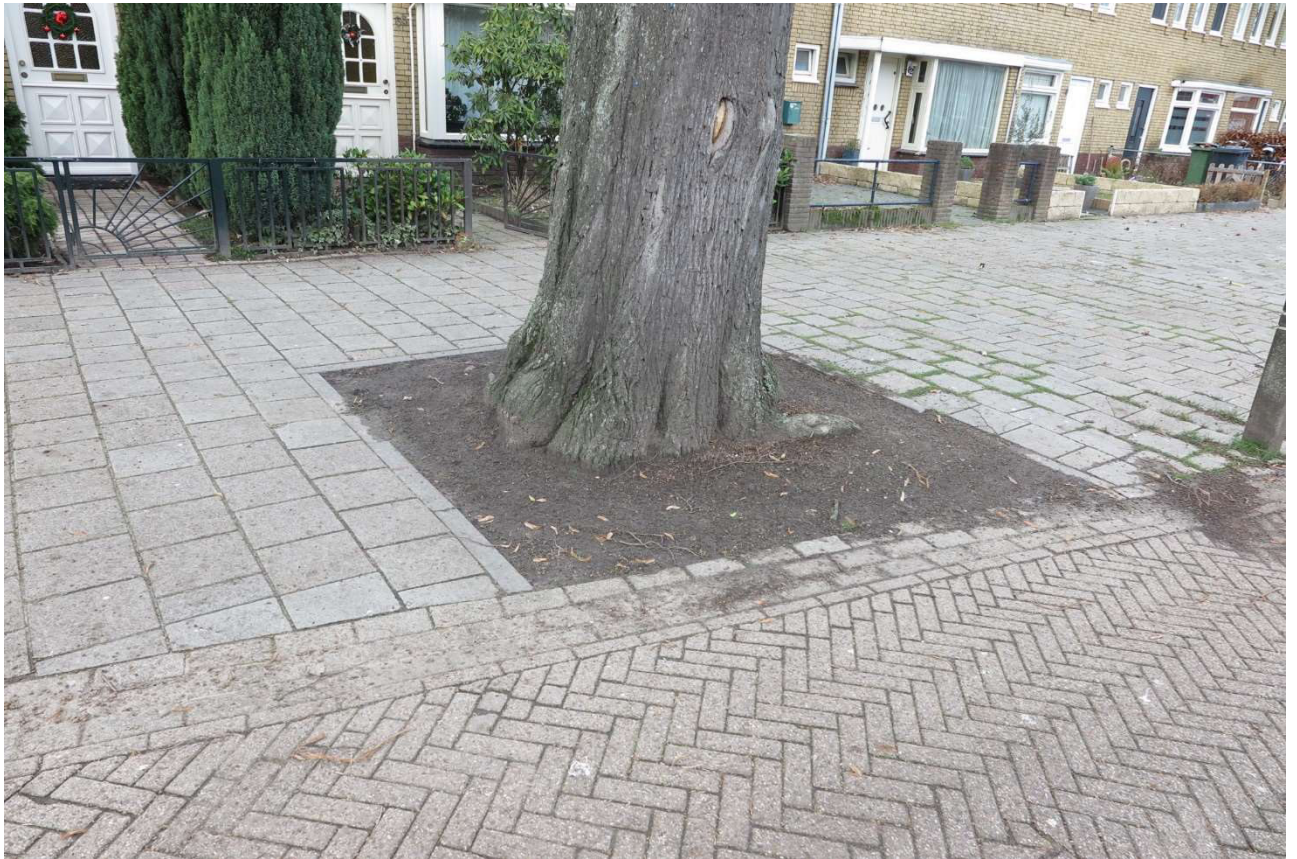
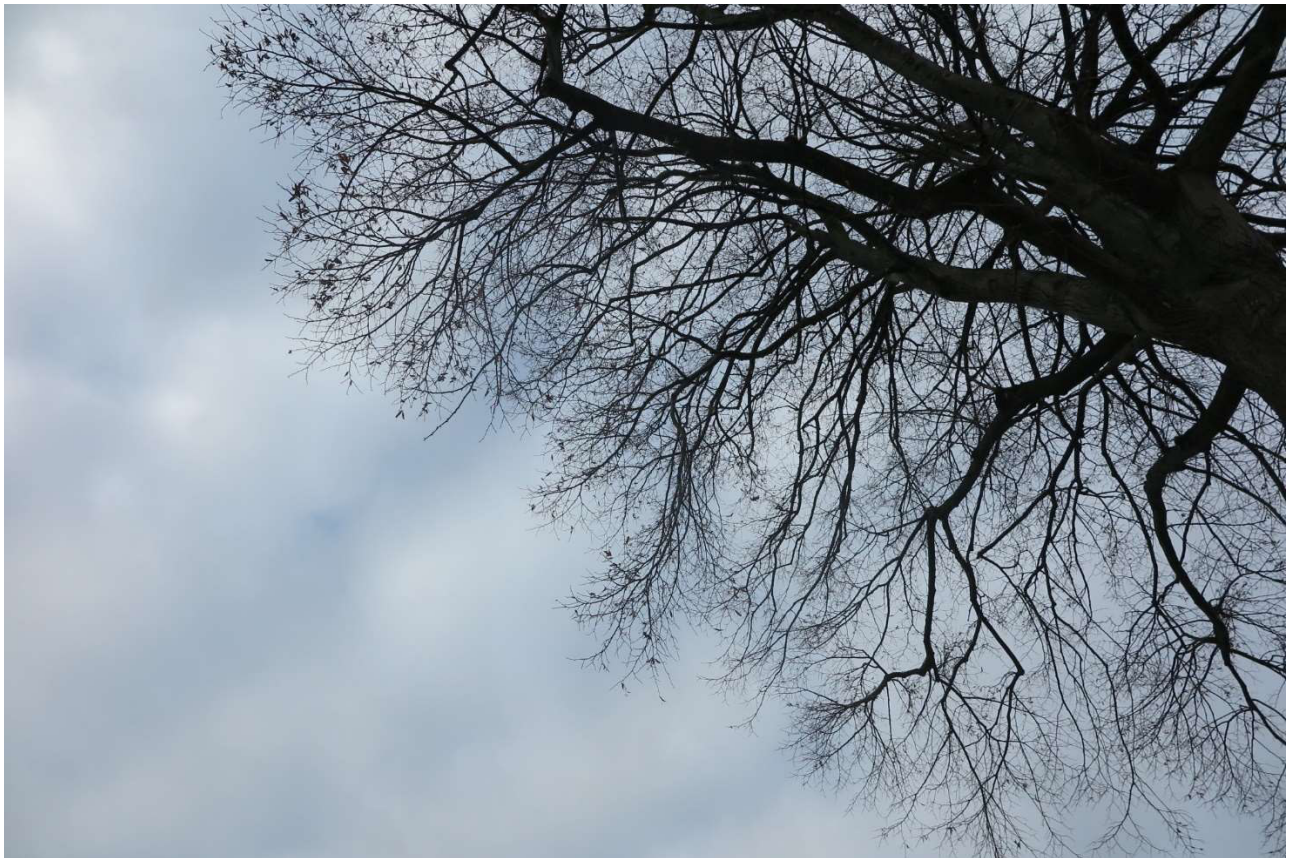
| | BOOM 1 |
|---|---|
| <b>Veiligheid/gebreken</b> | Geen bijzonderheden |
| <b>BEELDKWALITEIT</b> | 3 Bijzonder |
| <b>BOOMTECHNISCH OORDEEL</b> | 6 Zeer behoudenswaardig-waardevol |

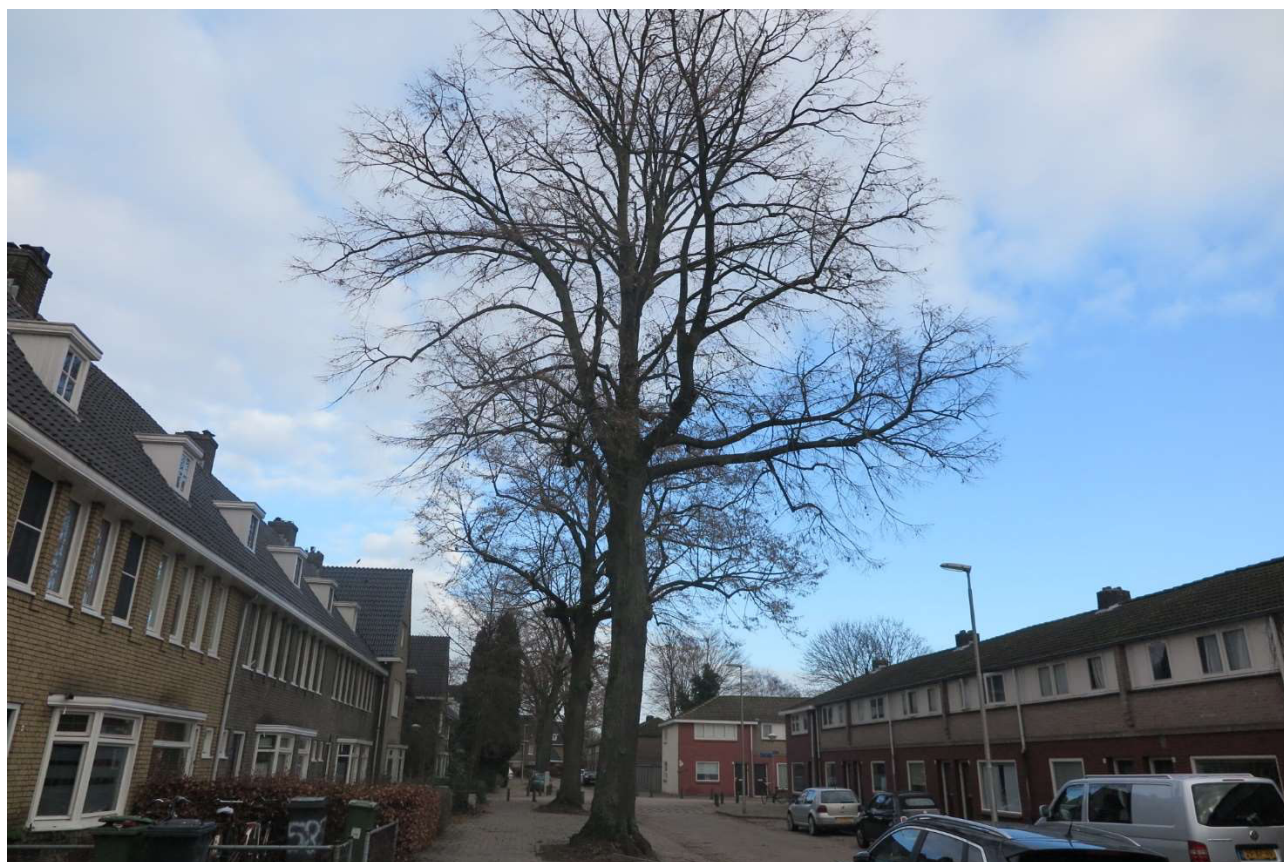
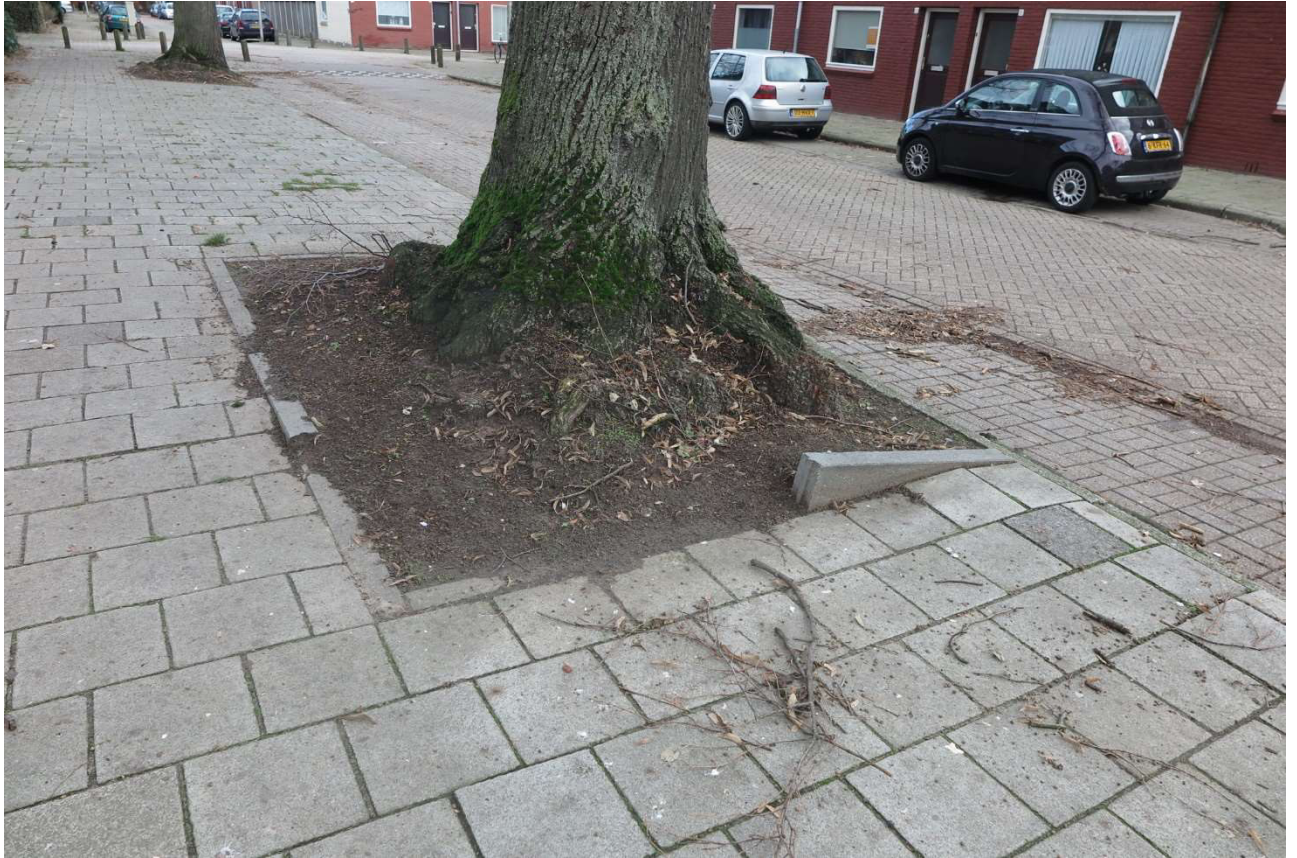
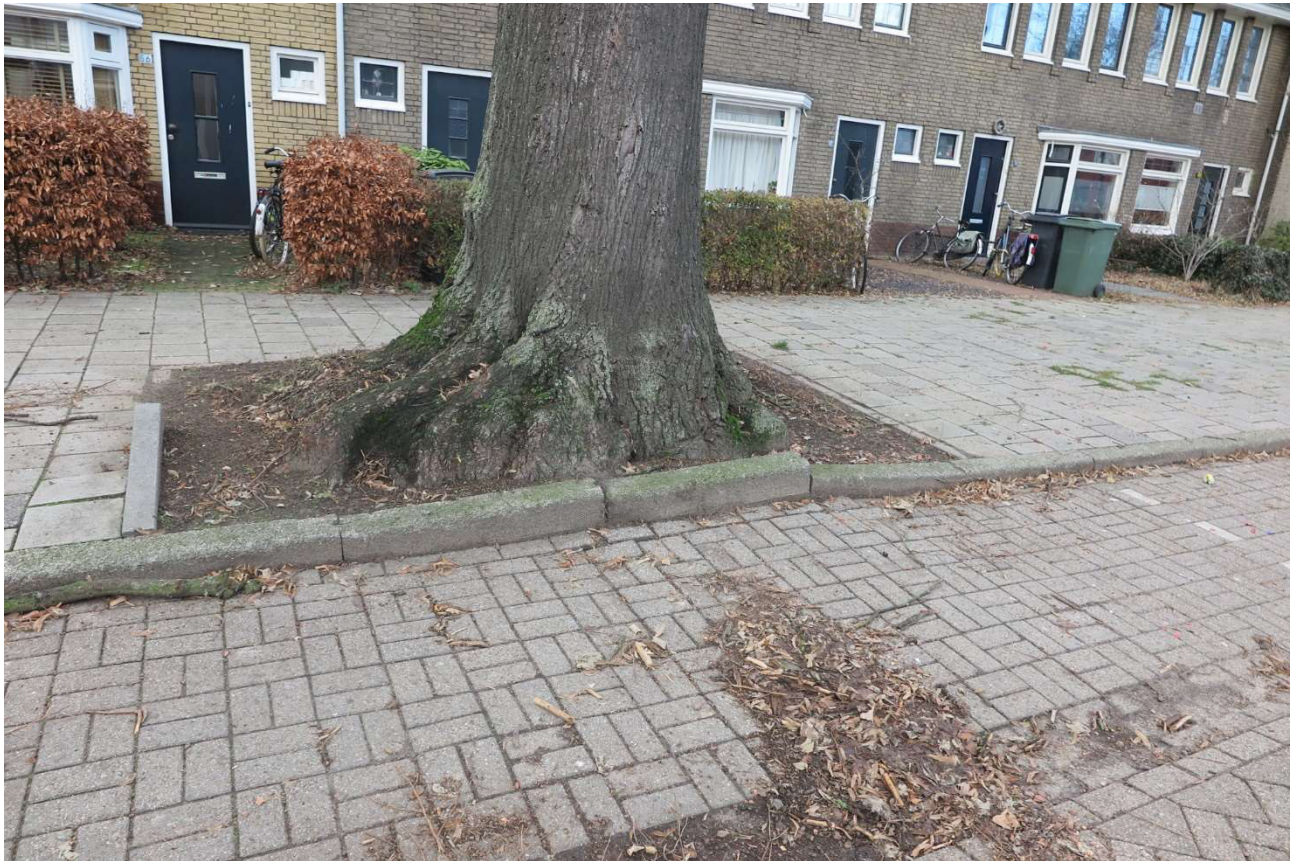
## Informatieblad boom 2

| | <b>BOOM 2</b> |
|---|---|
| <b>Veiligheid/gebreken</b> | Geen bijzonderheden |
| <b>BEELDKWALITEIT</b> | 3 Bijzonder |
| <b>BOOMTECHNISCH OORDEEL</b> | 6 Zeer behoudenswaardig-waardevol |

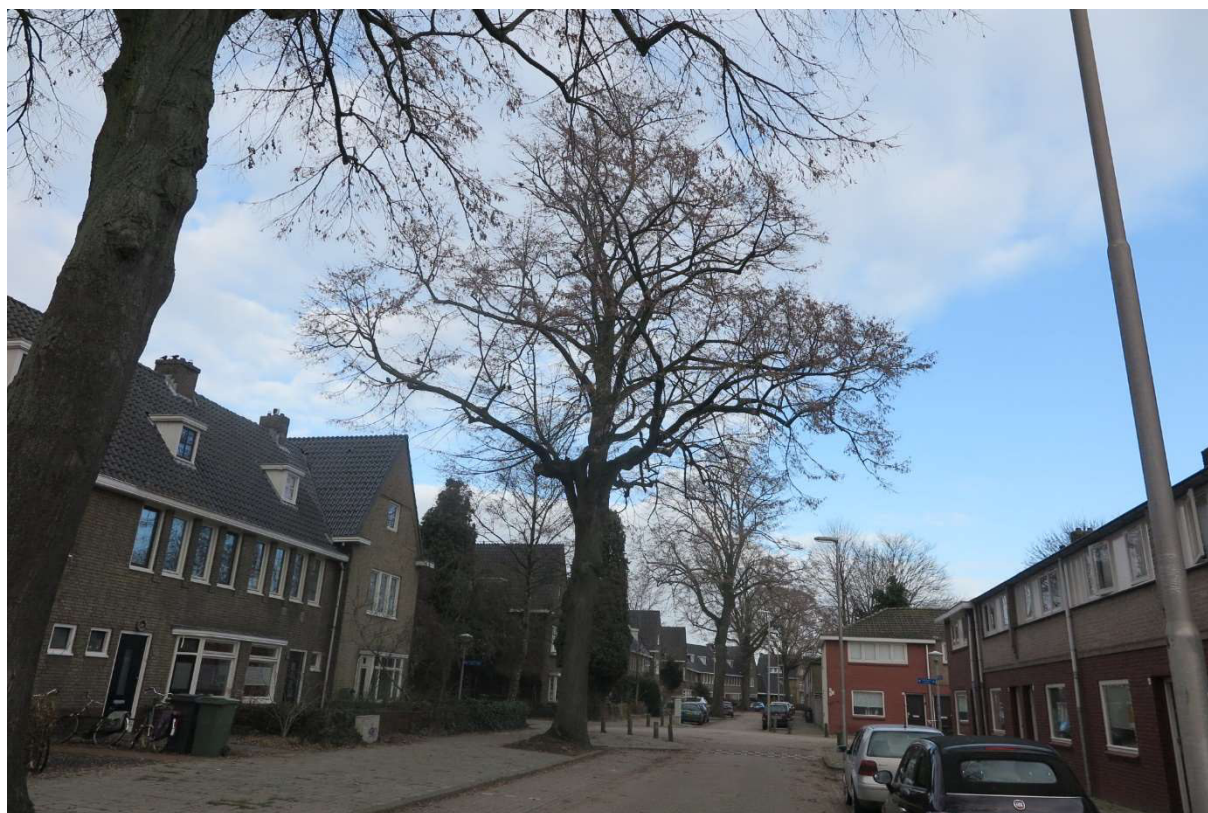
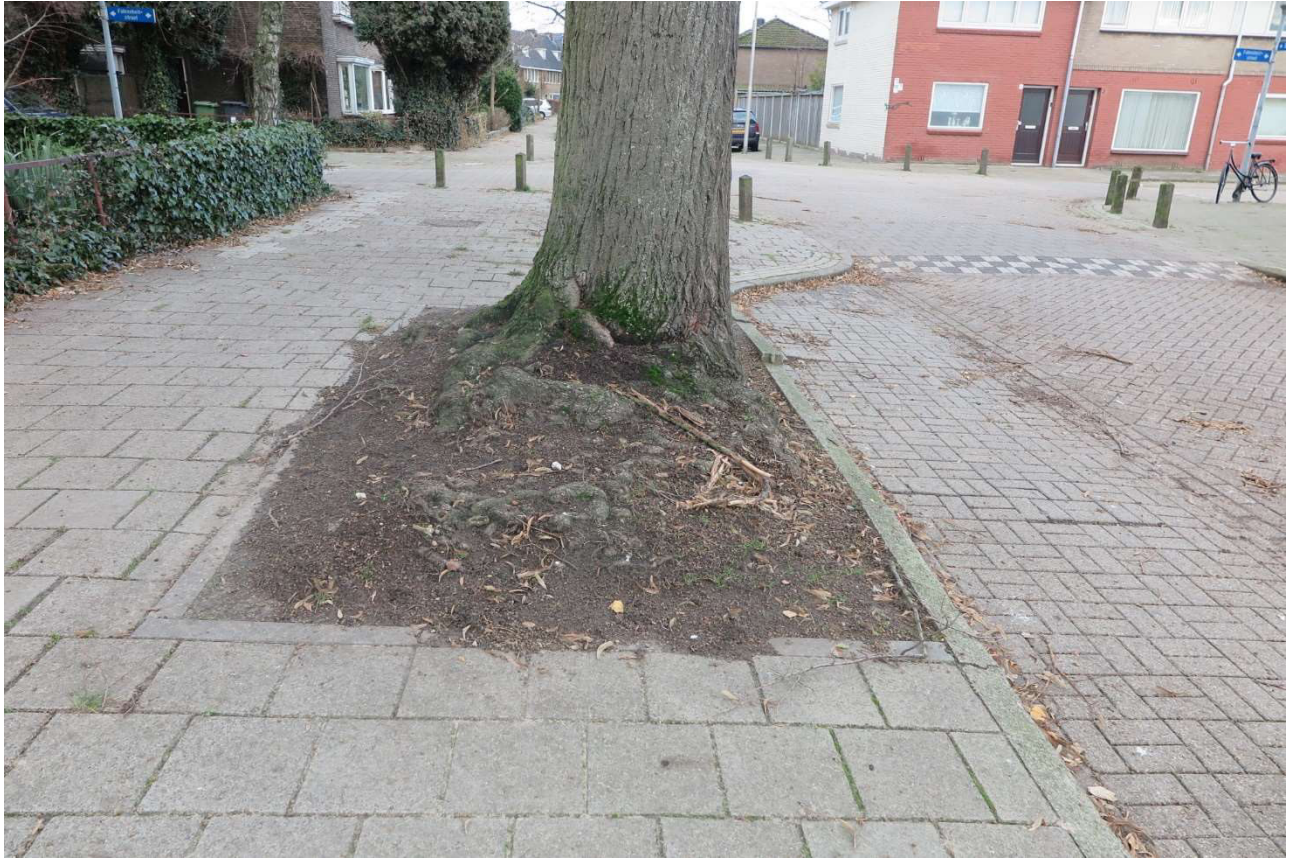
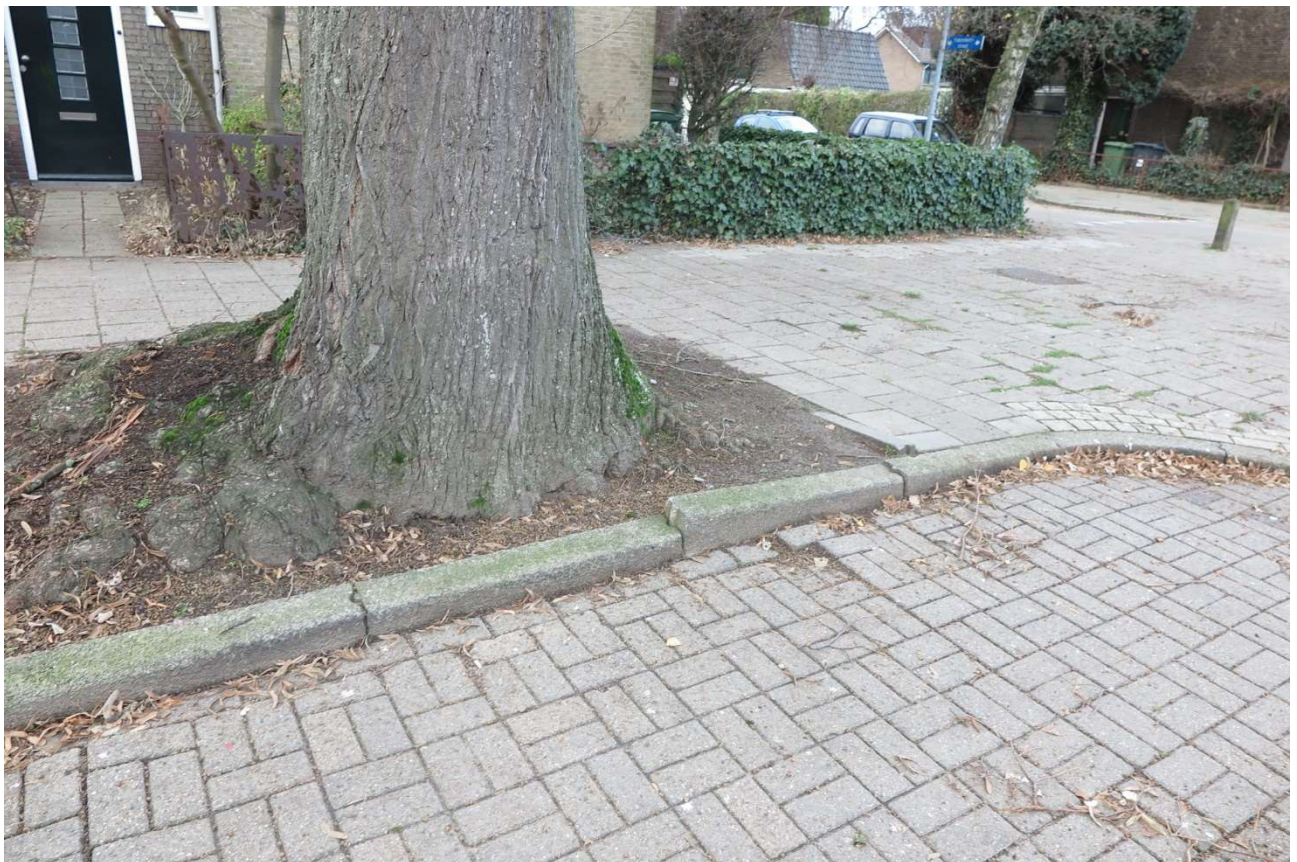
## Informatieblad boom 3

| | <b>BOOM 3</b> |
|---|---|
| <b>Veiligheid/gebreken</b> | Geen bijzonderheden |
| <b>BEELDKWALITEIT</b> | 3 Bijzonder |
| <b>BOOMTECHNISCH OORDEEL</b> | 6 Zeer behoudenswaardig-waardevol |

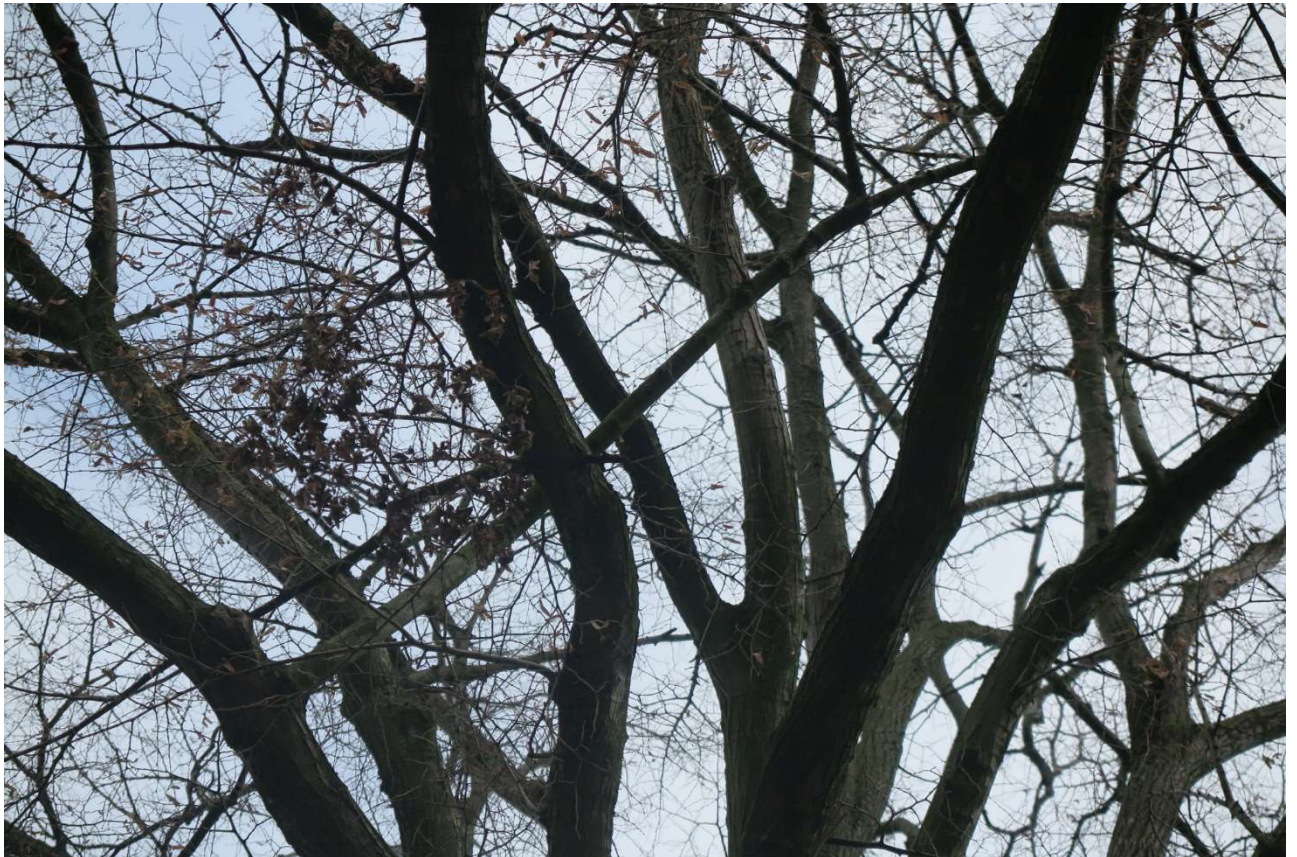
## Informatieblad boom 4

| | <b>BOOM 4</b> |
|---|---|
| <b>Veiligheid/gebreken</b> | Parasitaire zwamaantasting in wortelaanzetten, risicoboom |
| <b>BOOMTECHNISCH OORDEEL</b> | 4 Niet behoudenswaardig |

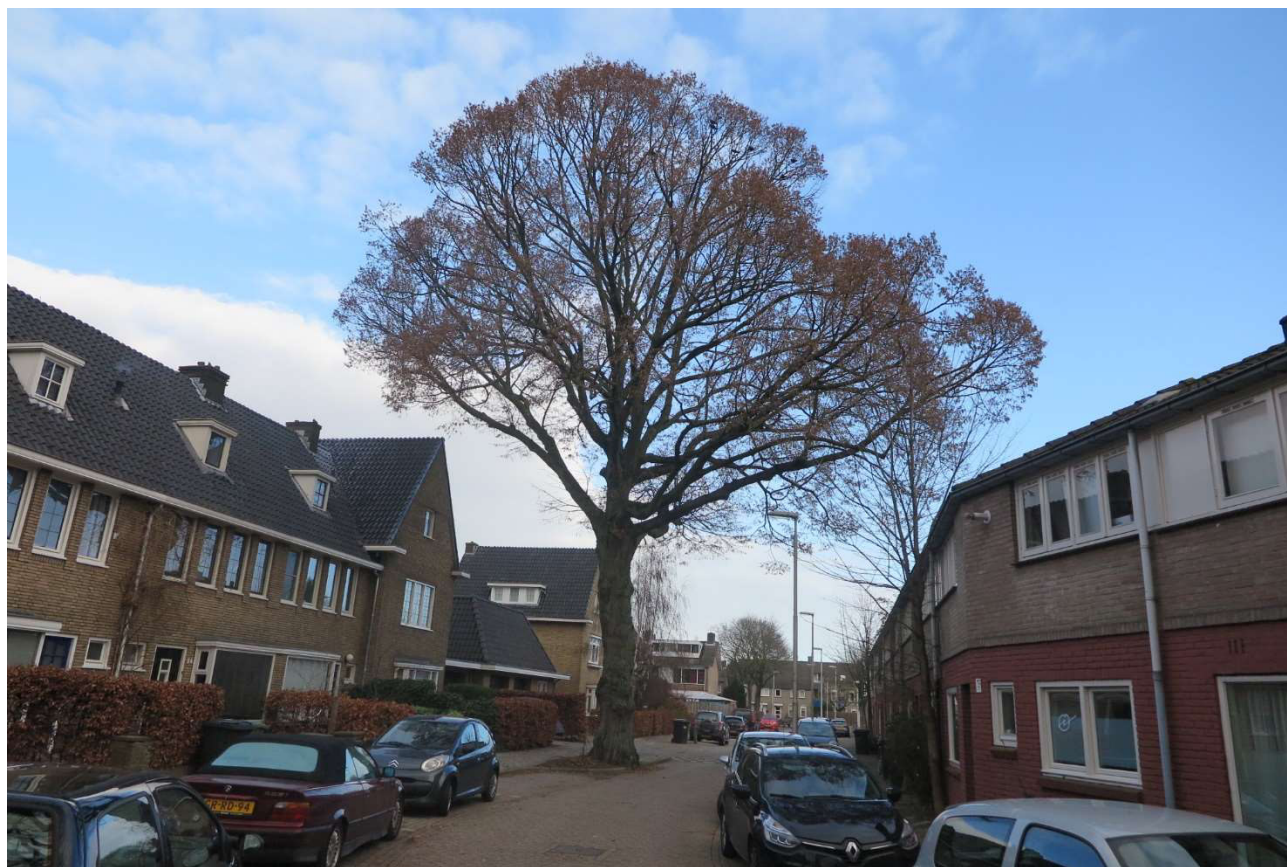
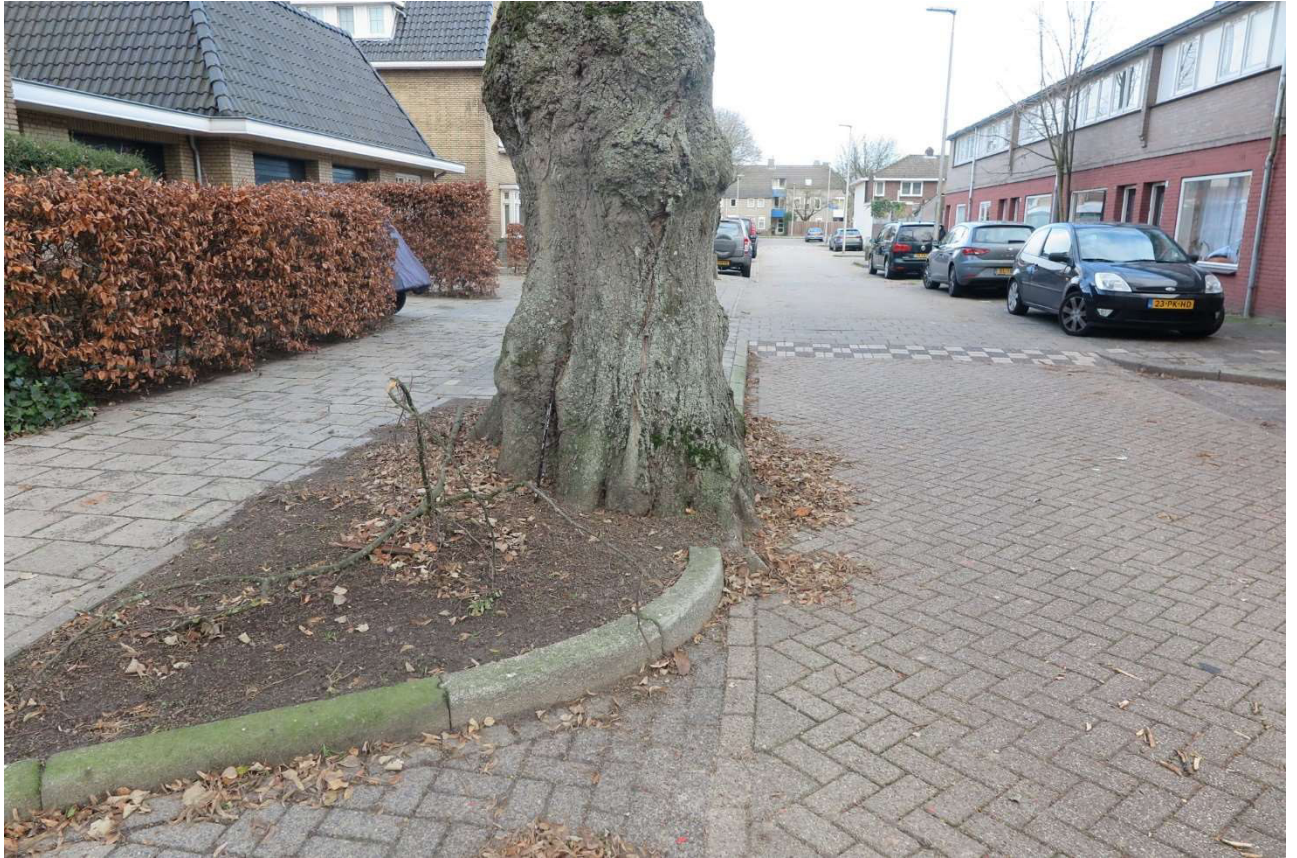
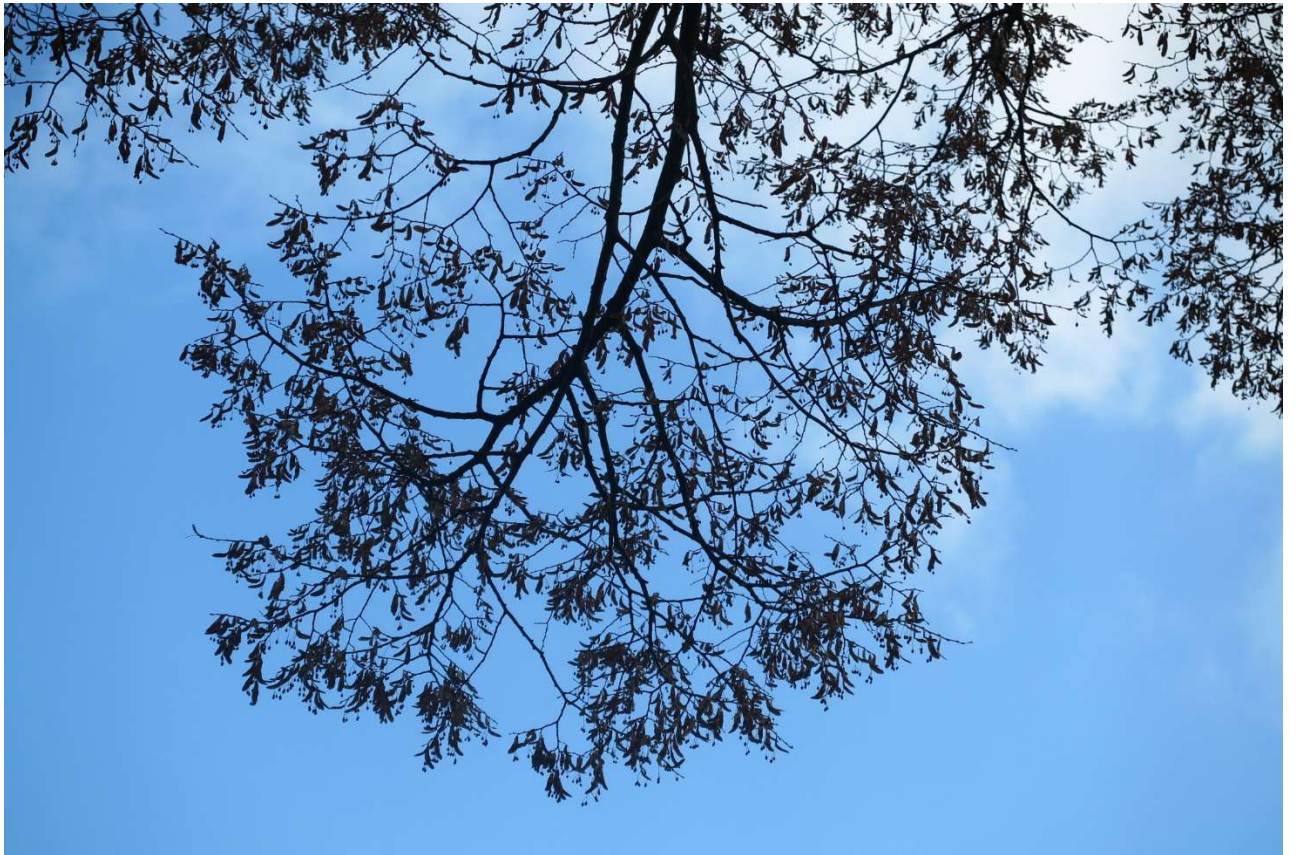
## Informatieblad boom 6

| | <b>BOOM 6</b> |
|---|---|
| <b>Veiligheid/gebreken</b> | Geen bijzonderheden |
| <b>BEELDKWALITEIT</b> | 3 Bijzonder |
| <b>BOOMTECHNISCH OORDEEL</b> | 6 Zeer behoudenswaardig |

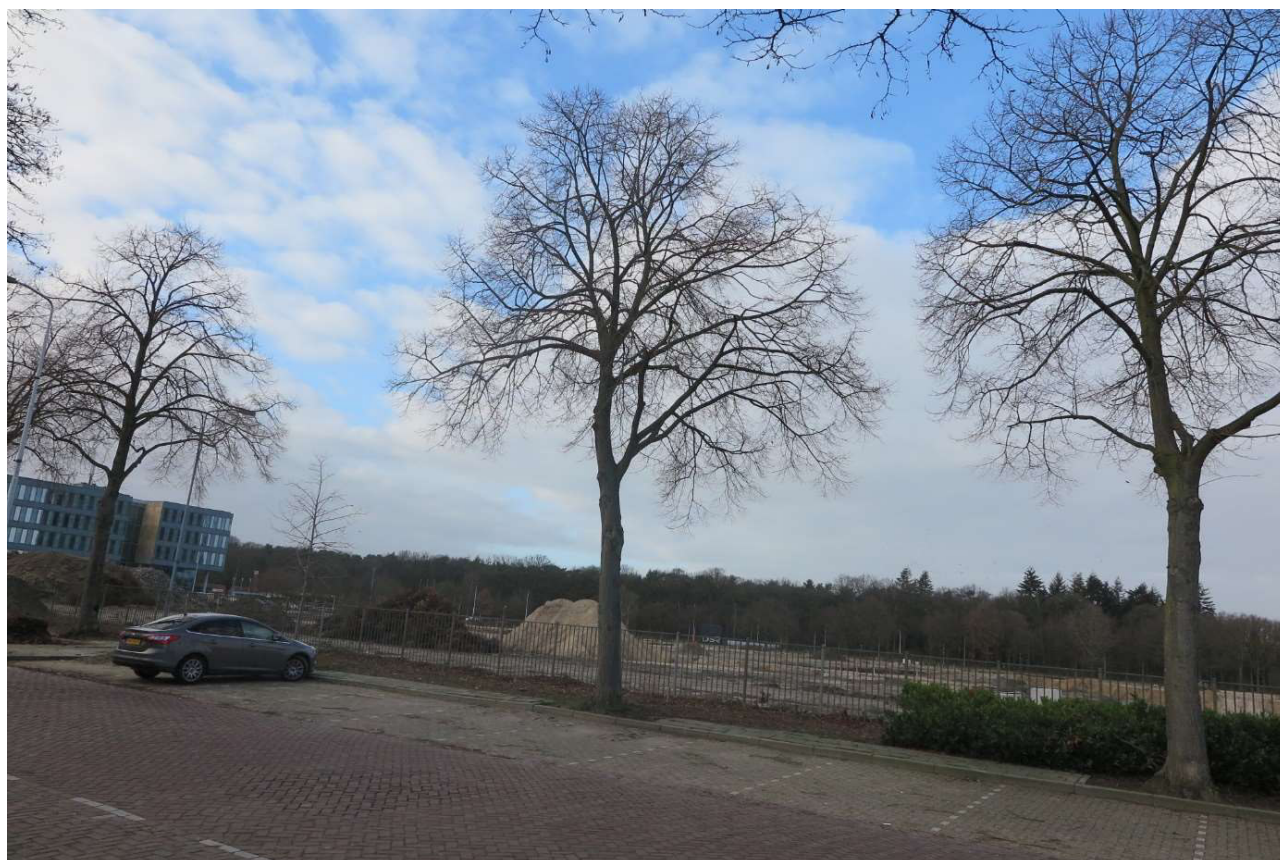
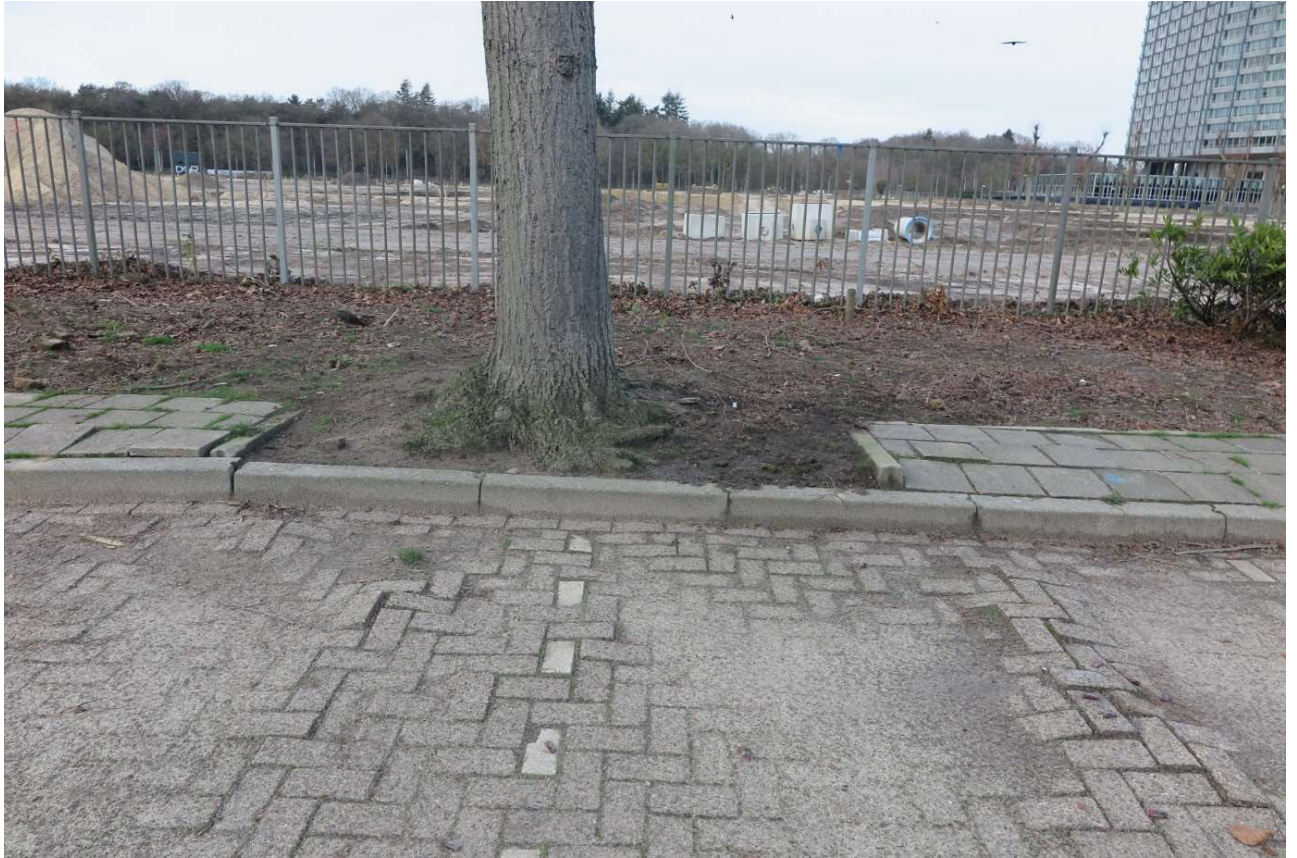
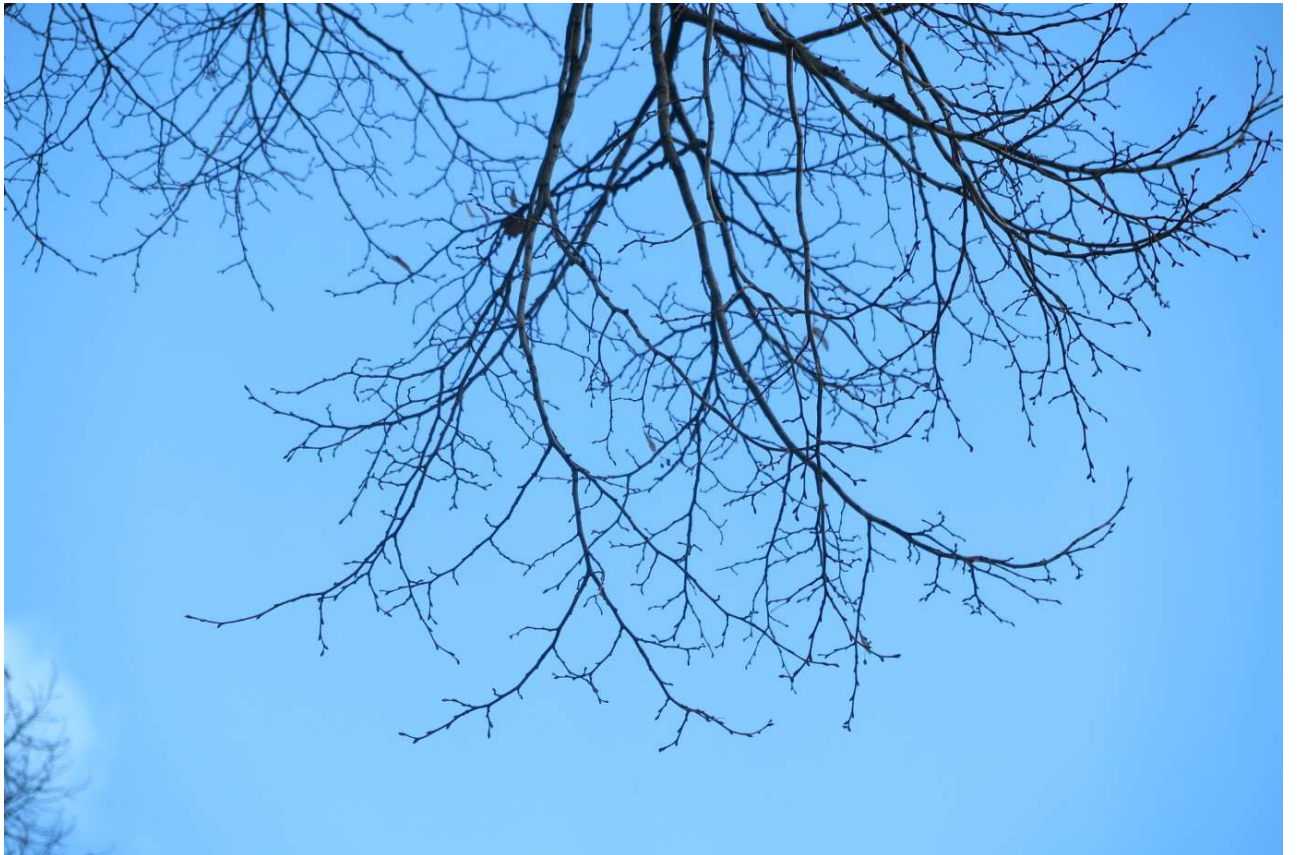
## Informatieblad boom 7

| | <b>BOOM 7</b> |
|---|---|
| <b>Veiligheid/gebreken</b> | Geen bijzonderheden |
| <b>BEELDKWALITEIT</b> | 2 Normaal |
| <b>BOOMTECHNISCH OORDEEL</b> | 5 Behoudenswaardig |

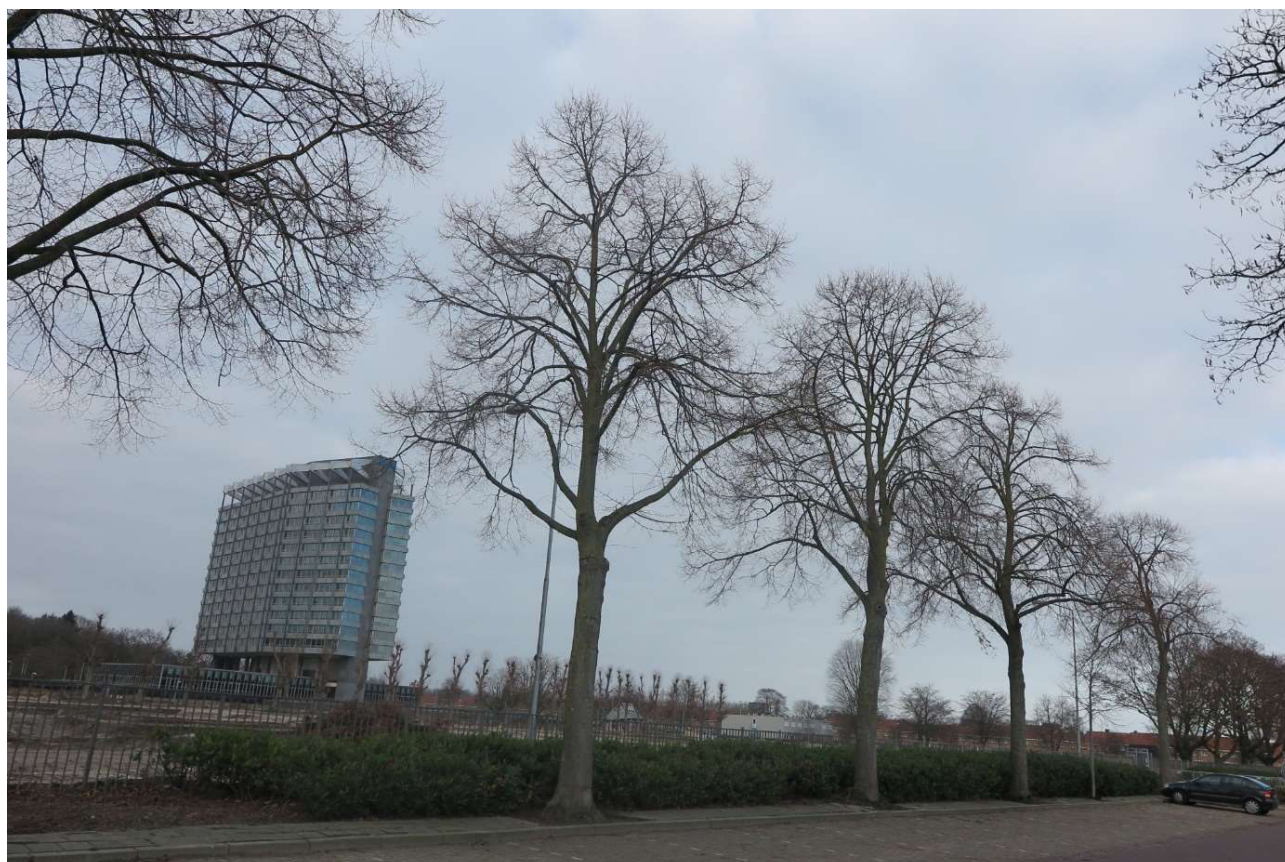
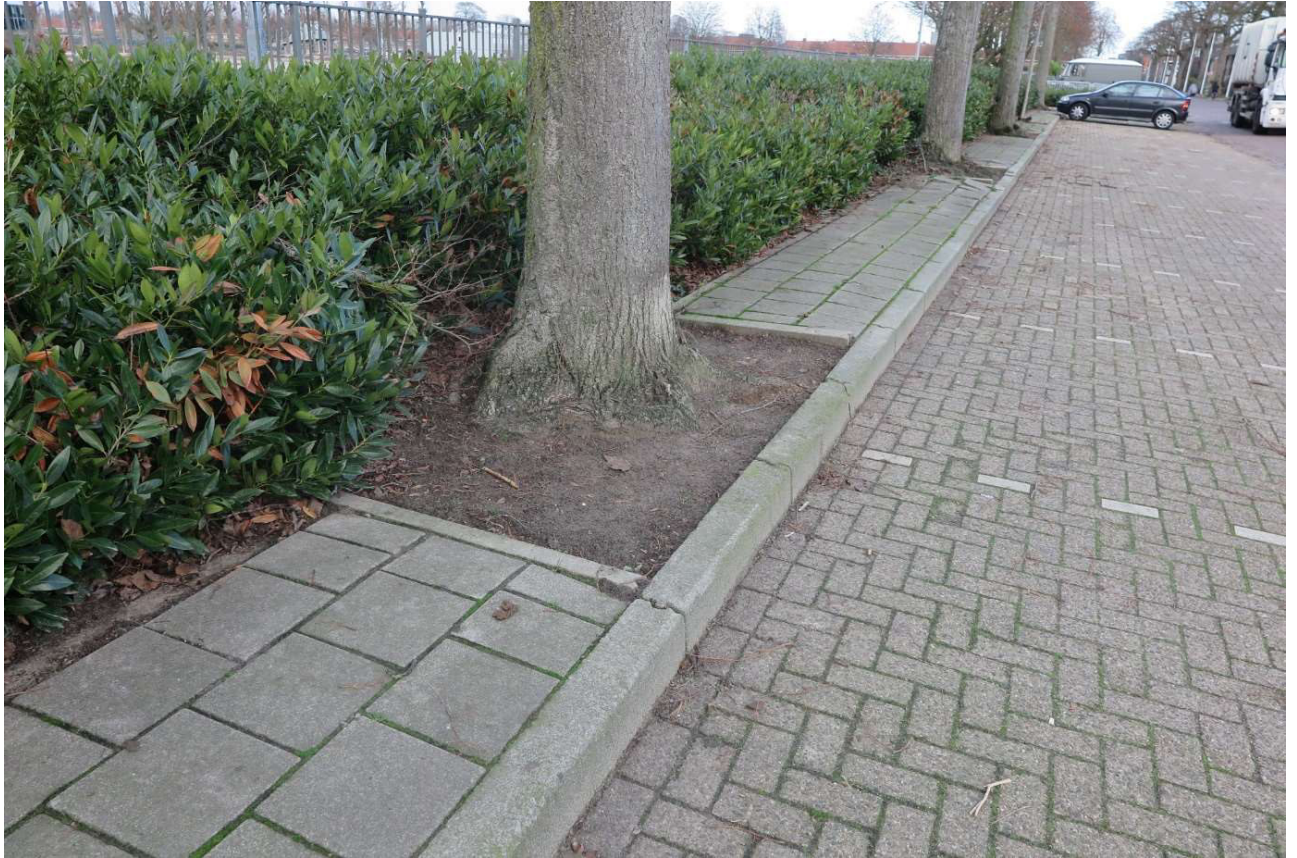
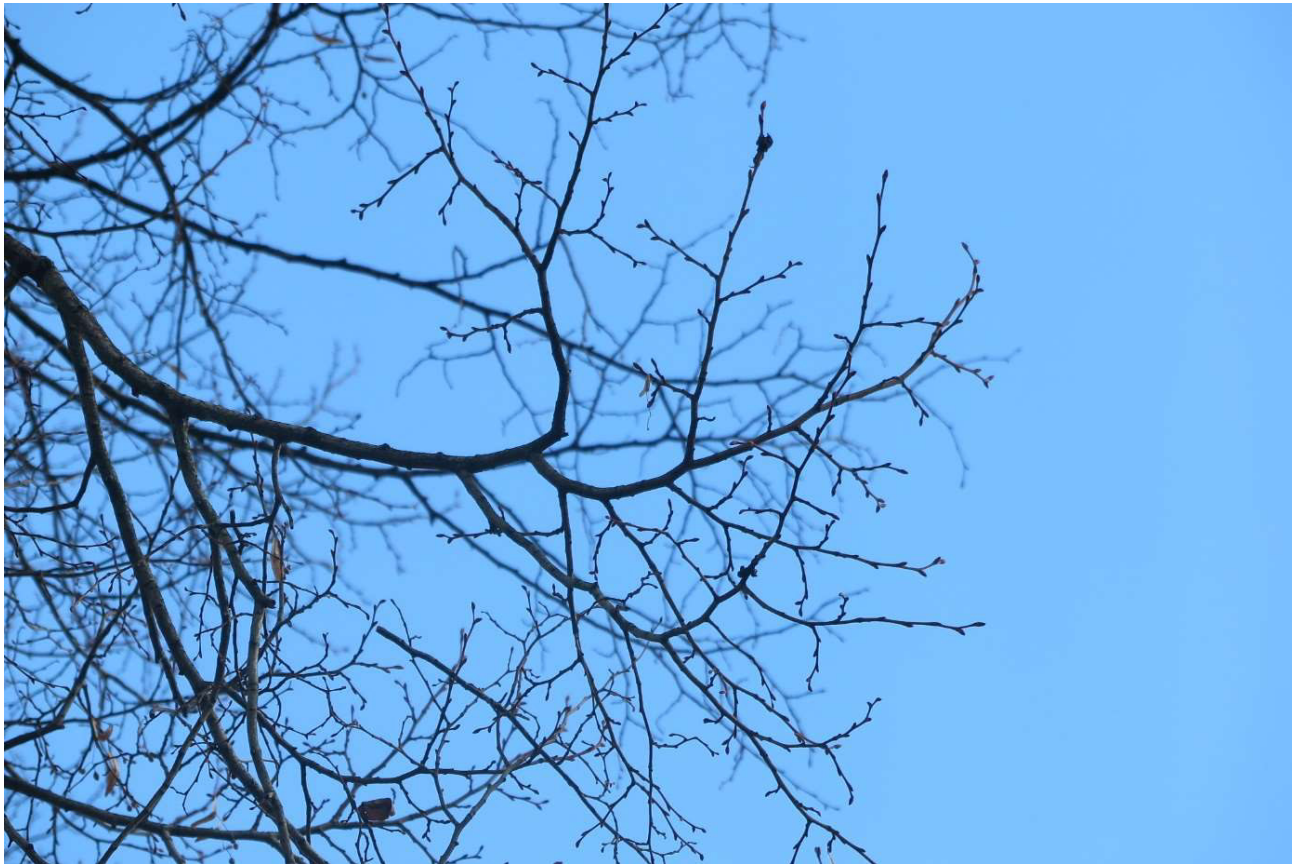
## Informatieblad boom 8

| | <b>BOOM 8</b> |
|---|---|
| <b>Veiligheid/gebreken</b> | Geen bijzonderheden |
| <b>BEELDKWALITEIT</b> | 2 Normaal |
| <b>BOOMTECHNISCH OORDEEL</b> | 5 Behoudenswaardig |
